本資料は、JR東海が作成した次の資料から、川崎市が説明用に抜粋、加工したものです。  
 ・「中央新幹線品川・名古屋間の大深度地下使用認可申請書（別添書類第3号）」（平成30年3月）

1 地表面陥没事象の経過

事業名称及び概要	事業名称：東京外かく環状道路（関越～東名間）事業 事業者：東日本高速道路 株式会社（NEXCO 東日本） 工法：泥土圧式シールド工法（トンネル）（外径約 16m、延長 16.2km）
陥没・空洞事象の経緯	<ul style="list-style-type: none"> <li>令和2年10月18日 陥没確認⇒翌日埋土完了</li> <li>令和2年11月3日 空洞①確認⇒11月24日充填完了</li> <li>令和2年11月21日 空洞②確認⇒12月3日充填完了</li> <li>令和3年1月14日 空洞③確認⇒1月22日充填完了</li> </ul>
有識者委員会	<ul style="list-style-type: none"> <li>令和2年10月19日 有識者委員会設置（第1回）</li> <li>令和2年12月18日 報告書の中間とりまとめ（第5回）</li> <li>令和3年3月19日 報告書のとりまとめ（第7回）</li> </ul>

本資料は、NEXCO 東日本が作成した次の資料から、川崎市が説明用に抜粋、加工したものです。  
 ・「第7回 東京外環トンネル施工等検討委員会 有識者委員会」（令和3年3月）  
 ・「東京外かく環状道路工事現場付近での陥没事象等に関する説明会」（令和3年4月）

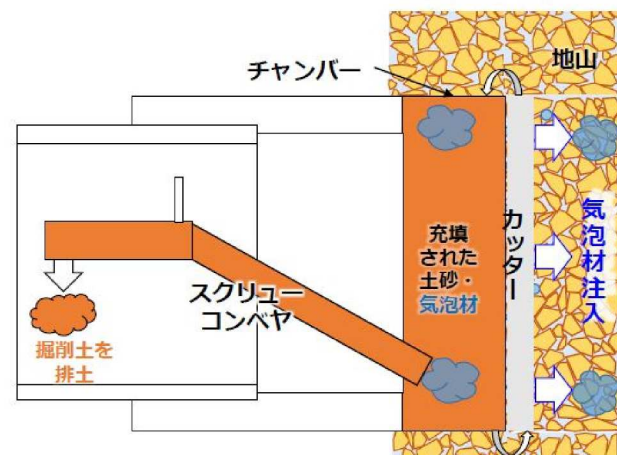
### (1)昼間（掘進中）

- チャンバー内と地山の圧力均衡状態
- 気泡材や掘進速度を調整しつつ掘進

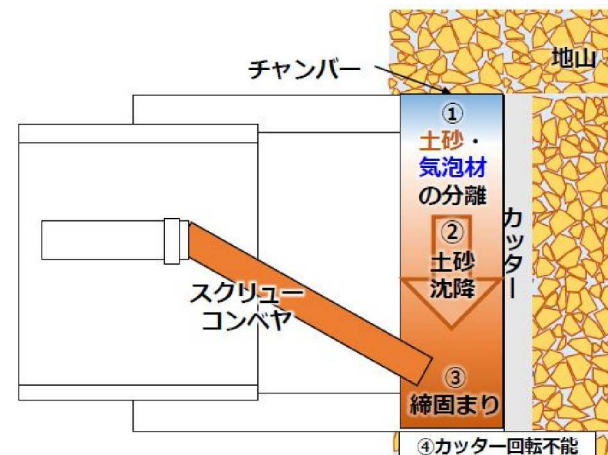
### (3)翌朝（掘進休止後）（閉塞）

- チャンバー内の土砂・気泡材が分離し、土砂が沈降・締め固まり
- カッター回転不能（閉塞）が発生

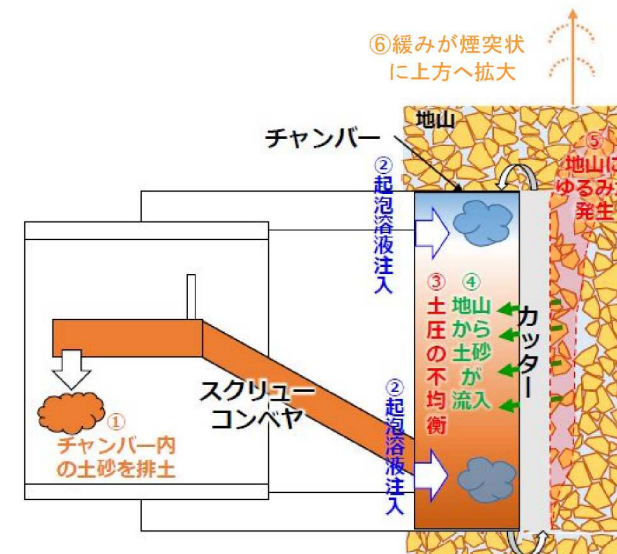
### (4)閉塞解除作業（特別な作業）

- 気泡溶液と置き換えつつ、チャンバー内の締め固まった土砂を一部排出
- ⇒土圧の均衡がとれず、土砂がチャンバー内に流入し、地山の緩みが発生

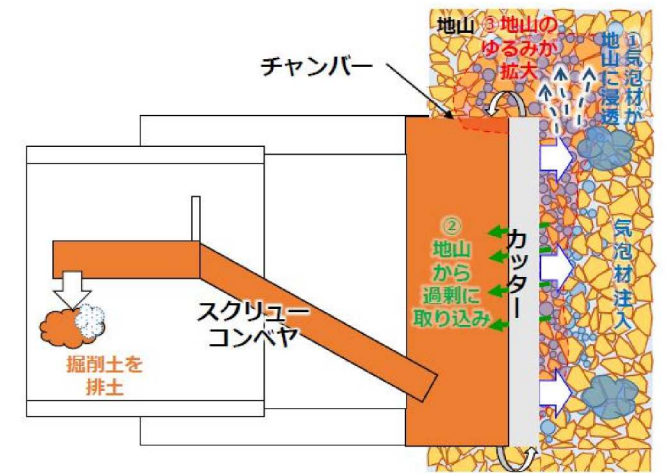
### (5)掘進再開後（過剰な土砂の取込み）

- 気泡材が緩んだ地山に過度に浸透
- 一部の気泡材を回収できず、過剰に土砂を取り込み、地山の緩みが拡大
