# 総務委員会資料

新本庁舎新築工事の火災の影響について

令和5年1月19日

総務企画局

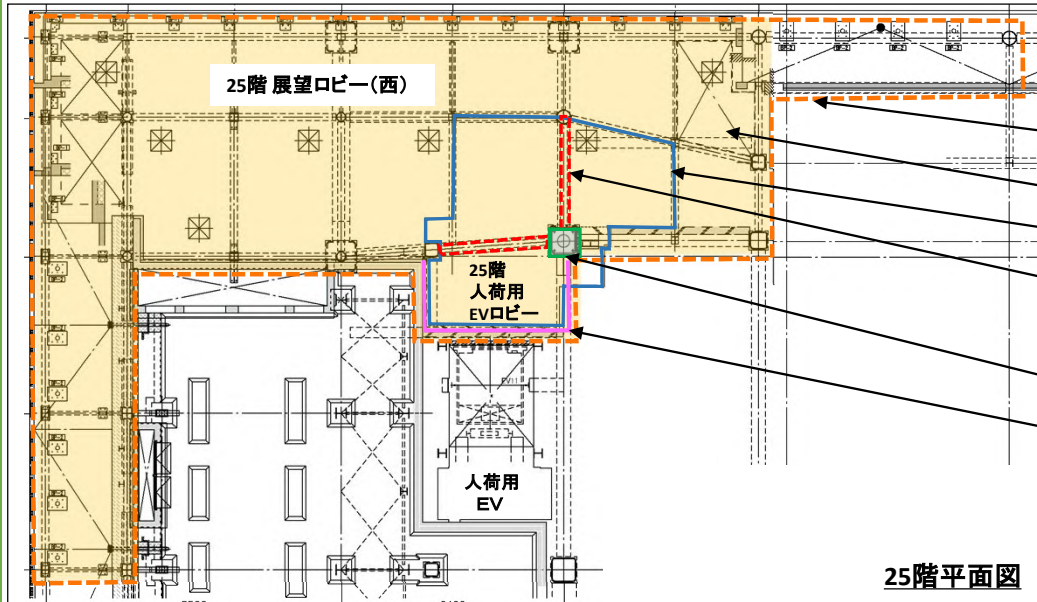
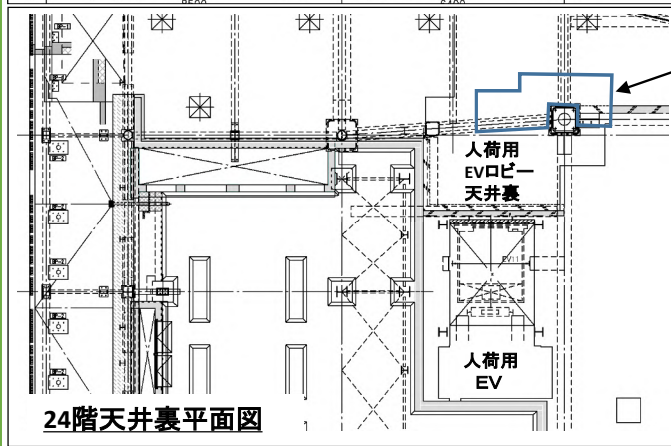
令和4年10月25日、24階北西側に位置する人荷用エレベーターロビーにおいて、天井の鋼板をガスバーナーにより切断した際に天井裏に敷き込んであった断熱材（ポリスチレンフォーム）に着火し燃焼しました。可燃物である断熱材が目視できない場所でガス切断作業をしたことが要因ですが、このような作業が行われた原因は、本来切断する必要がない鋼板を切断したことによるものでした。

- 床再構築 床再構築
- 25階鉄骨梁撤去・再構築 25階鉄骨梁撤去・再構築
- 24階天井裏鉄骨柱撤去・再構築 24階天井裏鉄骨柱撤去・再構築
- 仮設鉄骨柱を設置し、梁、床撤去後、柱切断前に荷重を支える

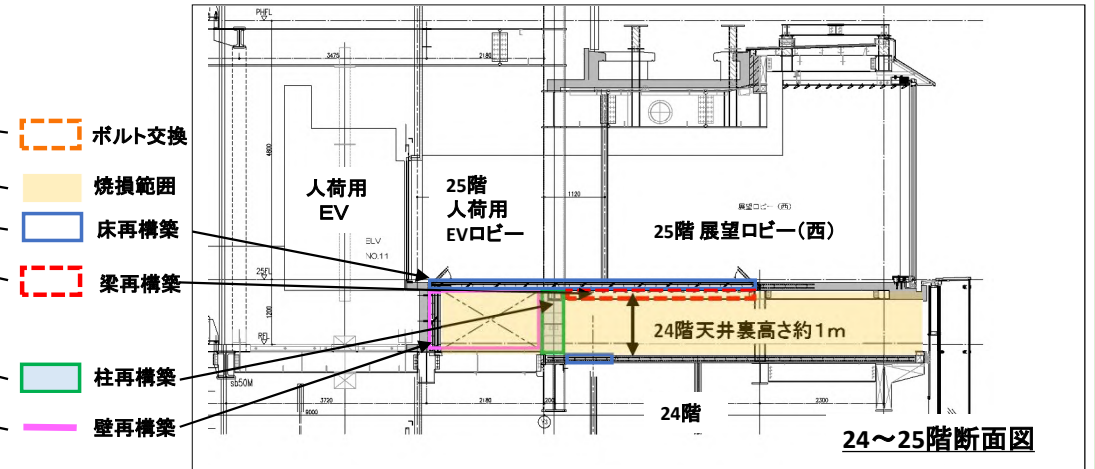
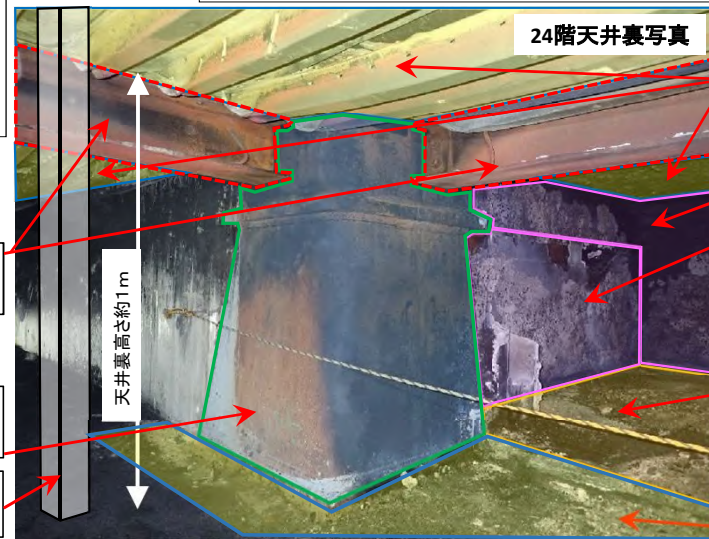
- ・強度低下や損傷等が確認された床は再構築
- ・損傷が確認された壁は増し打ちにより再構築  
※増し打ち…既存の壁を壊さずに、厚さ方向に重ねて壁を構築すること

- 25階鉄筋コンクリート床撤去・再構築 25階鉄筋コンクリート床撤去・再構築
- 24階天井裏鉄筋コンクリート壁再構築 24階天井裏鉄筋コンクリート壁再構築
- 24階天井裏鉄骨梁側耐火被覆再構築 24階天井裏鉄骨梁側耐火被覆再構築
- 24階天井鋼板撤去  
※この鋼板に断熱材を積み上げ、上部25階床のコンクリートを打設した 24階天井鋼板撤去  
※この鋼板に断熱材を積み上げ、上部25階床のコンクリートを打設した
- 24階天井裏鉄筋コンクリート床損傷部分及び施工上必要な部分を撤去再構築 24階天井裏鉄筋コンクリート床損傷部分及び施工上必要な部分を撤去再構築
