水道工事に伴う東京電力地中送電線破損事故について

上 下 水 道 局

- 1 停電発生日時 令和4年5月13日（金） 22時26分頃
- 2 工事場所 川崎市麻生区上麻生2丁目38番地付近 尻手黒川道路上り線両側2車線の車道
- 3 工事名 黒川送水管1000mm・800mm及び4号送水管1000mm人孔T字管補強工事
- 4 工事内容 立坑築造に伴う薬液注入工事
- 5 経緯

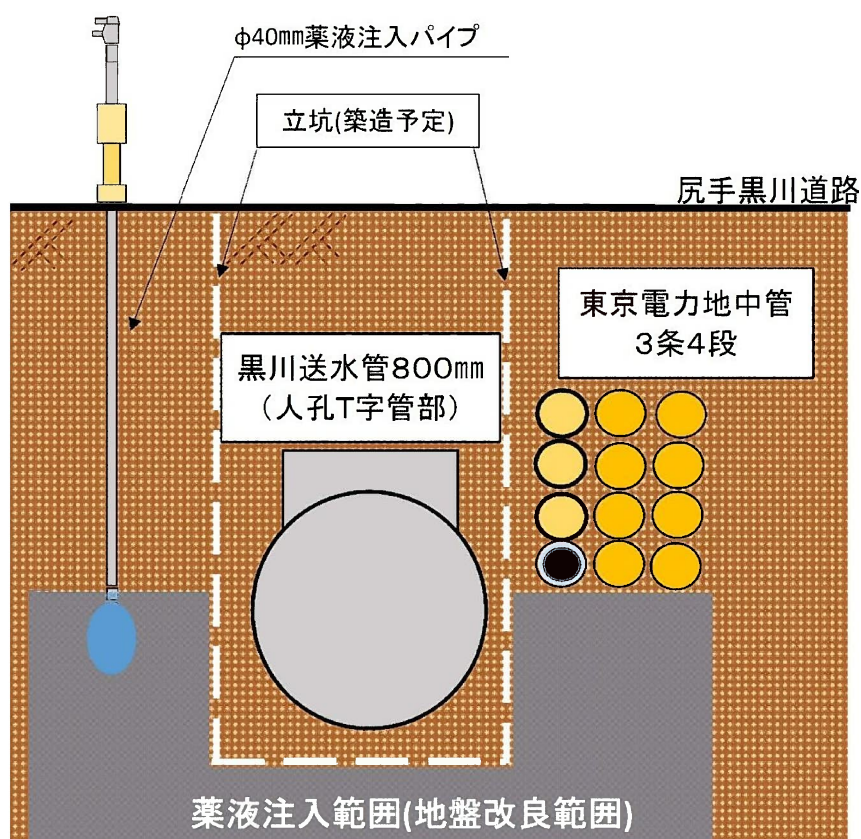
図3：薬液注入工

22:26頃 薬液注入工事に伴い東京電力ケーブルを損傷、停電発生

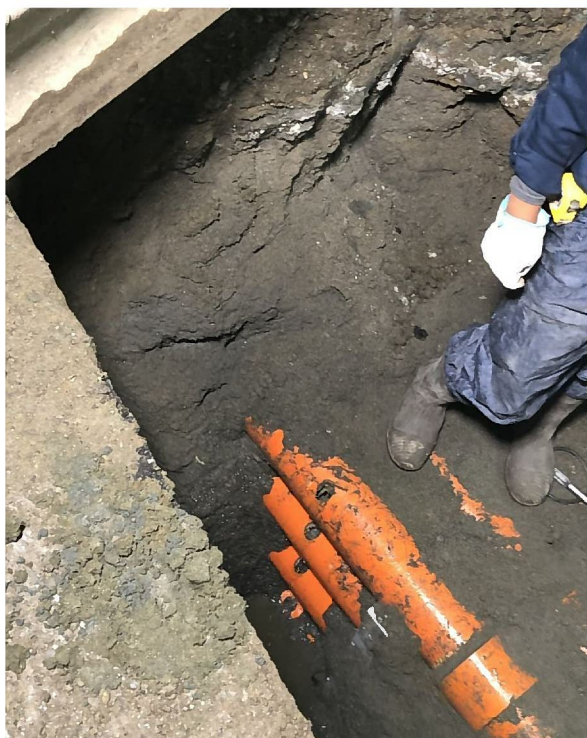
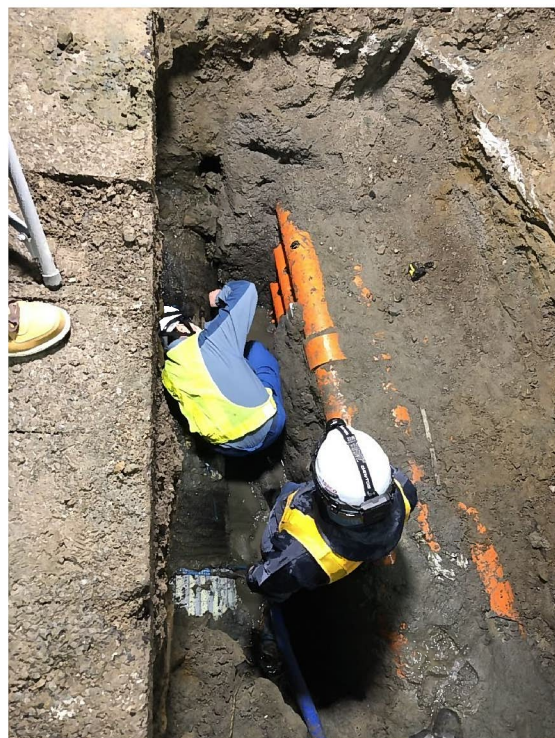
3:30 掘削調査により、地中送電線の破損を目視で確認し、水道工事に起因することを確認

写真：東京電力地中送電線破損状況

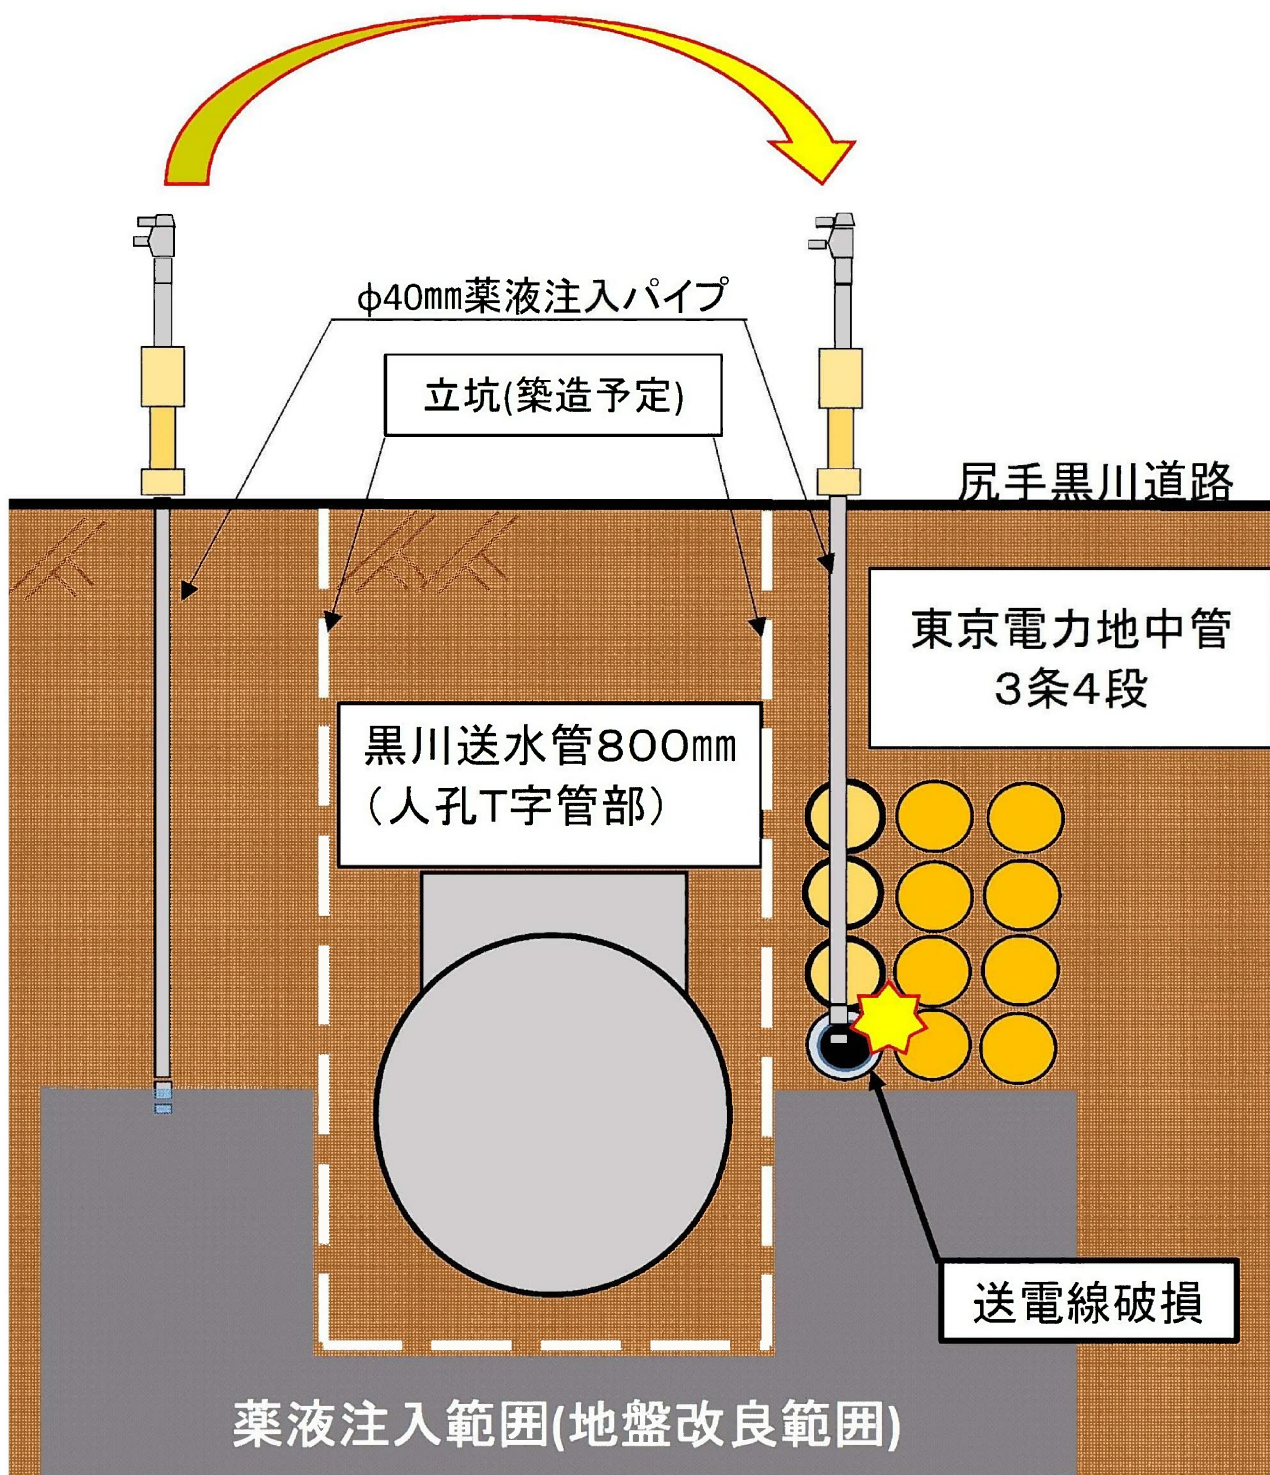
図4：東京電力地中送電線破損イメージ図

工事を施工していた受注者が、通常は、当然実施すべき、施工前の東京電力との施工協議や、近接した東京電力の地中送電線について、十分な現地調査を行わず、正確な位置を確認しないまま施工したため、破損したものです。
