水道工事に伴う
東京電力地中送電線破損事故調査報告書

令和4年9月16日

川崎市上下水道局東京電力地中送電線破損事故調査委員会

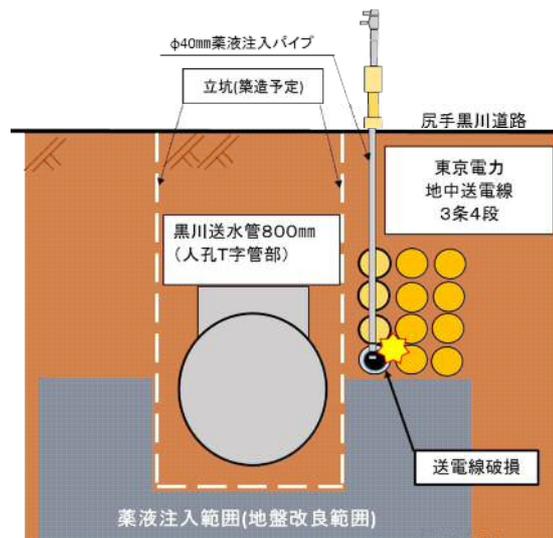
図 3.3 破損状況イメージ図

図 3.3 のとおり薬液注入工による削孔を行ったところ、東京電力地中送電線の一部を破損したことにより停電が発生した。写真 3.1、写真 3.2 は破損原因を掘削調査した時のものでオレンジ色のパイプが破損した東京電力地中送電線である。

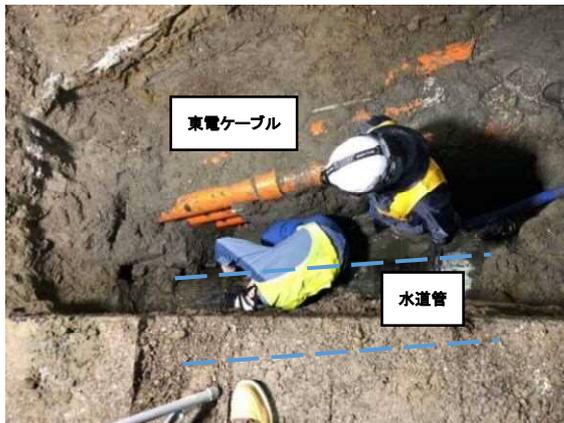
写真 3.1 破損状況

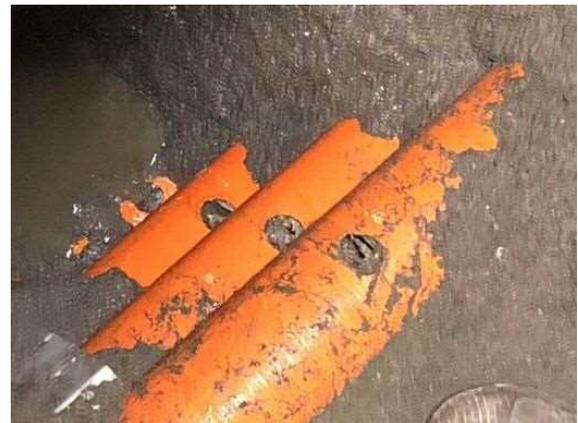
写真 3.2 破損状況 (拡大)

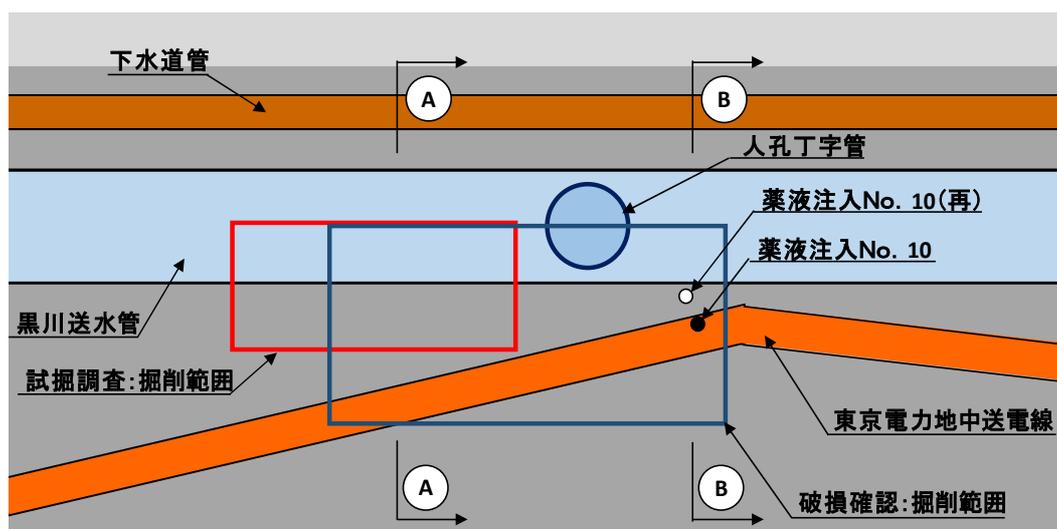
図 5.1 平面図（現場施工状況）

22:00	<ul style="list-style-type: none"> ・局職員が第3配水工事事務所出発
22:26	<ul style="list-style-type: none"> ・<u>停電発生</u>、現場周辺では停電なし ・薬液注入 No.10 にて支障物に当たったため、薬液注入パイプを引き抜き、受注者の判断により送水管側に 20 cm程度位置を変えて再度削孔（以下薬液注入 No.10（再））【19】 薬液注入 No.10 再度削孔状況は、図 5.1,図 5.3 参照

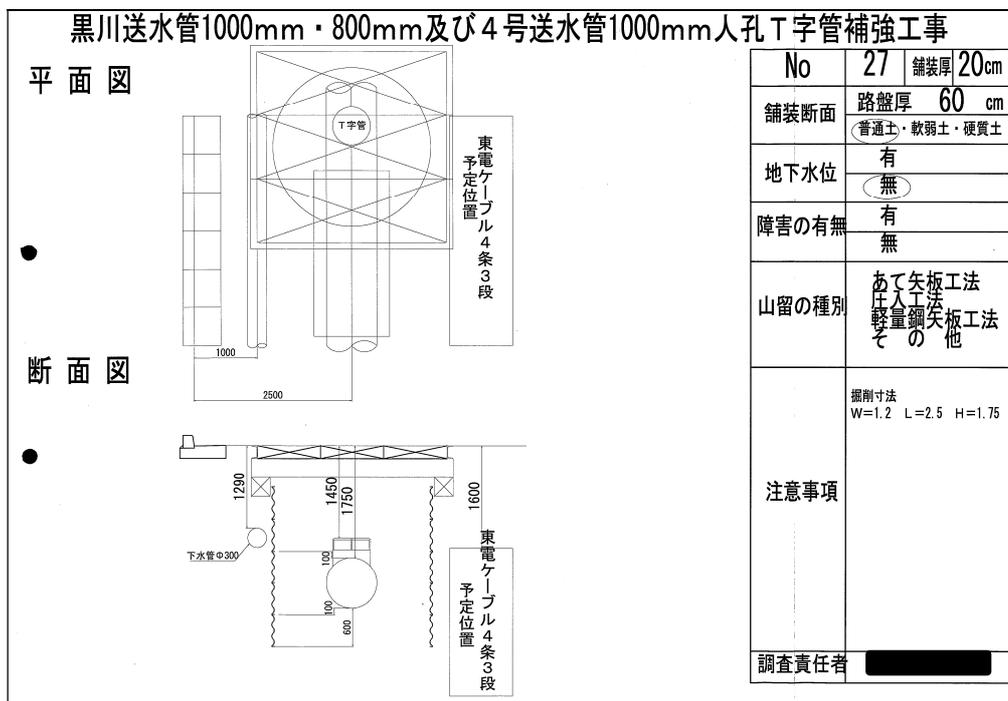
図 6.1 試掘結果報告書

受注者が監督員に試掘結果報告書（図 6.1）を提出した。

受注者について「工事標準仕様書 2-1-2-2 一般事項 3. 現地調査」及び「施工計画書 6. 施工方法（3）施工方法 1. 試験掘工」と照合し、受注者の報告書は試掘場所・掘削形状が不明確であり、地下埋設物の占用位置を確認していなかったことから、工事標準仕様書及び施工計画書の一部に適合していなかった。

監督員について「監督規程第 16 条監督員の一般的職務」（調査結果 5, 6 参照）と照合し、この報告書に対して、追加調査等の必要な指示を行わなかったことから、監督に改善の余地があった。

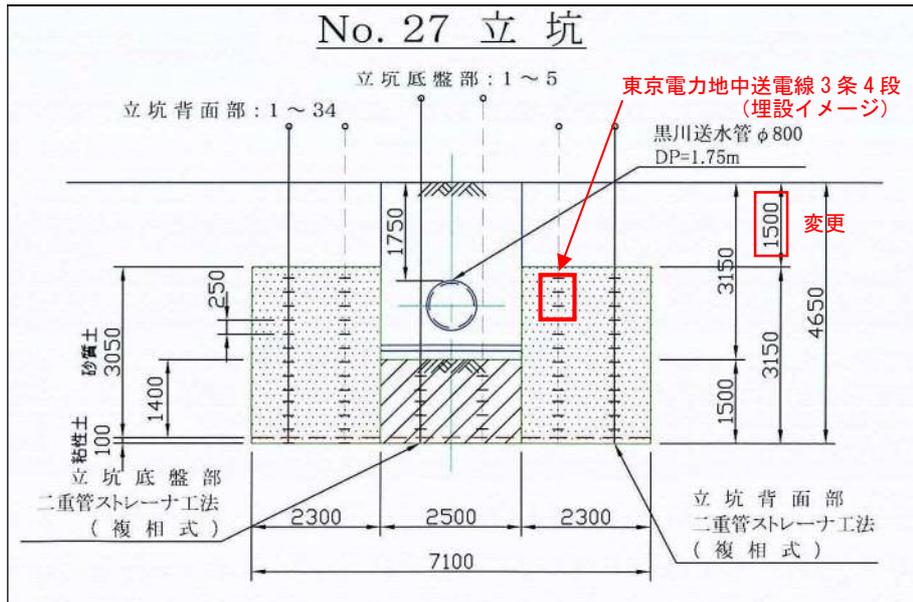
図 6.2 薬液注入範囲の変更図

受注者は監督員に変更の施工計画書（薬液注入工）を提出し、試掘結果から薬液注入範囲の変更図（図 6. 2）に変更した。また、試掘結果報告書（図 6. 1）から地下埋設物と近接した状況であった。

受注者について「工事標準仕様書 2-1-2-24 補助地盤改良工 1. 薬液注入」と照合し、工事箇所と近接していた東京電力地中送電線への防護措置等の検討を行わなかったことから、工事標準仕様書の一部に適合していなかった。

監督員について「監督規程第 16 条監督員の一般的職務」（調査結果 5, 6 参照）と照合し、施工計画書（薬液注入工）に対して、防護措置等の検討に関する必要な指示を行わなかったことから、監督に改善の余地があった。

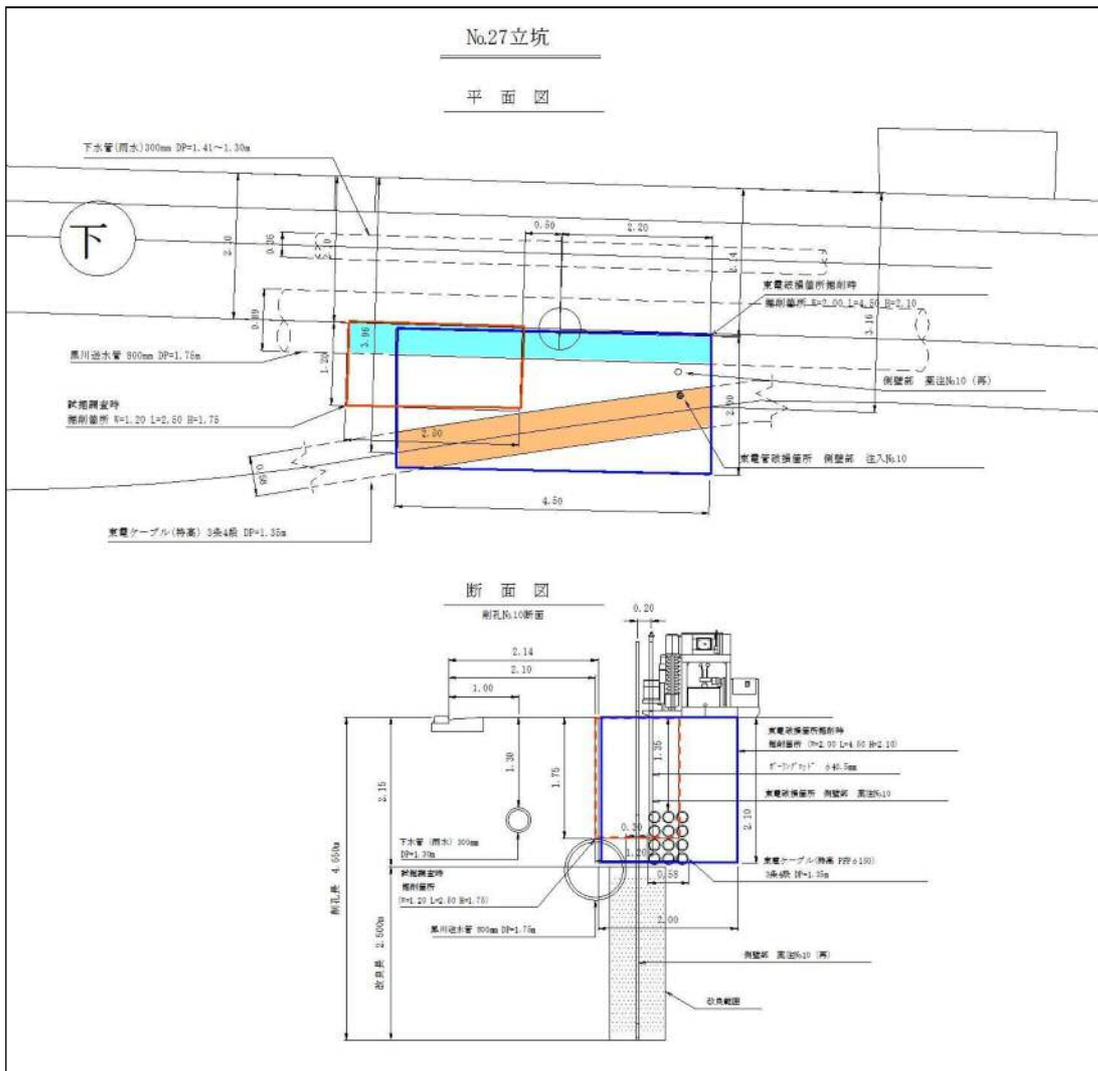
図 6.4 施工図（試掘工、東電損傷箇所掘削、薬液注入移設）

受注者について「工事標準仕様書 1-1-1-31 工事中の安全確保 19. 地下埋設物件等損害時の措置、1-1-1-34 事故報告書」と照合し、薬液注入 No10 削孔中、障害物に当たり薬液注入削孔位置を変更した(図 6.4)が、事故当日直ちに局職員へ報告をしなかったことから、工事標準仕様書の一部に適合していなかった。

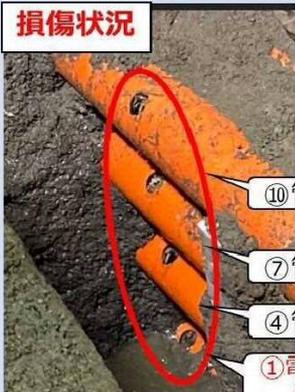
損傷状況

**地盤改良に伴う薬注ロッド削孔により
管路ならびに収容ケーブル損傷**

- ⑩ 管路のみ
- ⑦ 管路のみ
- ④ 管路のみ
- ① 電力ケーブル (66kV)

※無断・無連絡工事
(本施工前の協議未実施, 防護立会依頼無し)
