水道工事に伴う東京電力地中送電線破損事故について

水道工事に伴う
東京電力地中送電線破損事故
調査報告書
【概要版】

令和 4 年10月7日
川崎市上下水道局
東京電力地中送電線破損事故
調査委員会

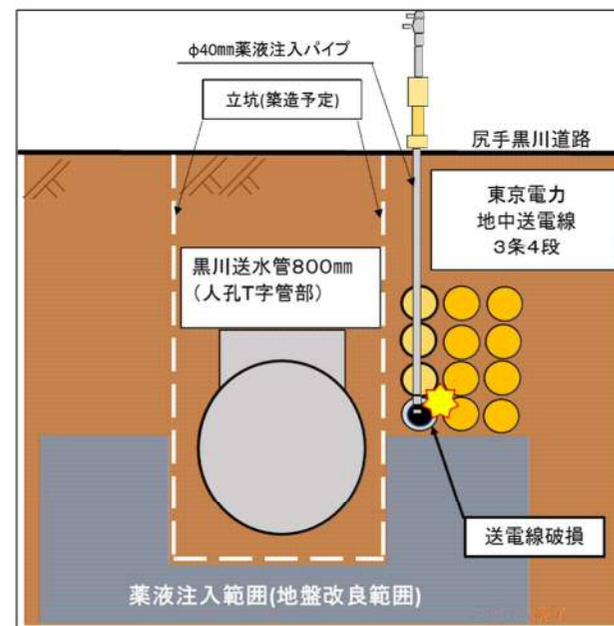
図-3 破損状況イメージ図

- ・ 人孔T字管を調査及び補強するための立坑築造工事（図-3）
- ・ 地盤を安定させる薬液注入工を施工中に、東京電力地中送電線（写真-1）を破損させ停電が発生

- ・ 受注者が、東京電力との施工協議を行わず、また、近接した東京電力地中送電線について十分な現地調査を行わず、施工し破損

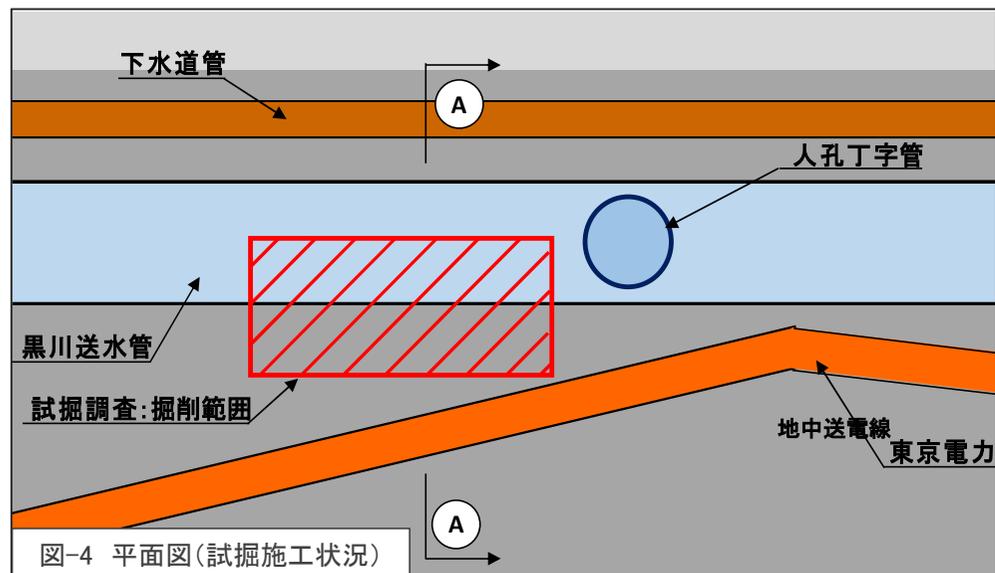
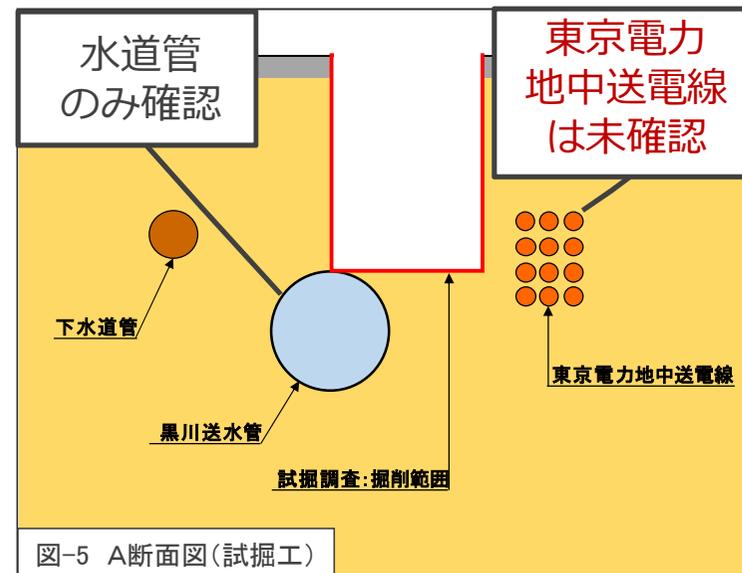
受注者-① 地下埋設物位置確認の不足

【調査結果5,6,7】

- ・ 試掘による埋設物位置確認の不足
- ・ 調査報告書の試掘場所、掘削形状が不明確

工事標準仕様書
施工計画書
の一部に**適合していない**

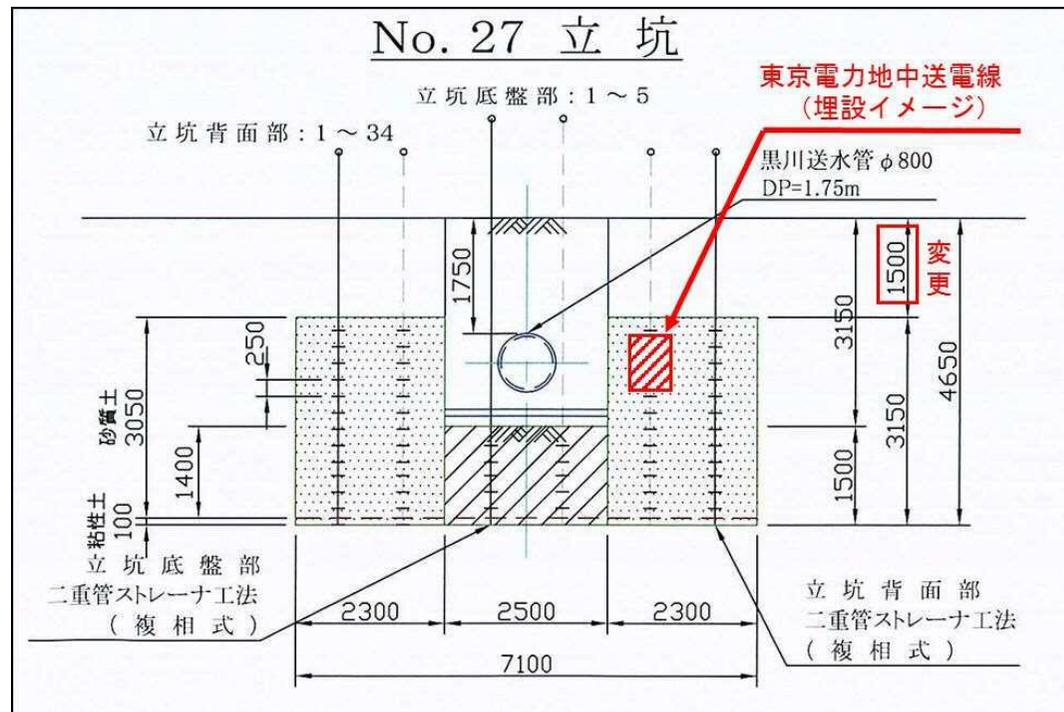
図-6 薬液注入範囲の変更図

受注者-② 試掘後協議の未実施

【調査結果10,11,12,13,16,21,23】

- ・ 東京電力との試掘後協議を未実施
- ・ 東京電力へ現場立会いを求めなかった
- ・ 近接していた東京電力地中送電線への防護措置等を未実施

の一部に適合していない

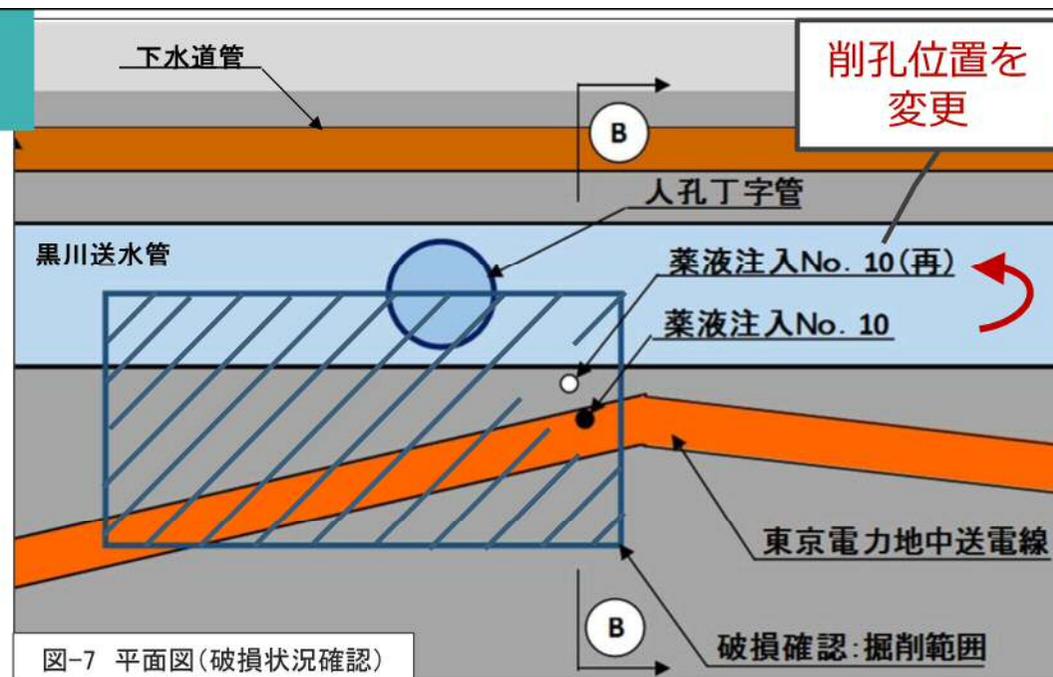
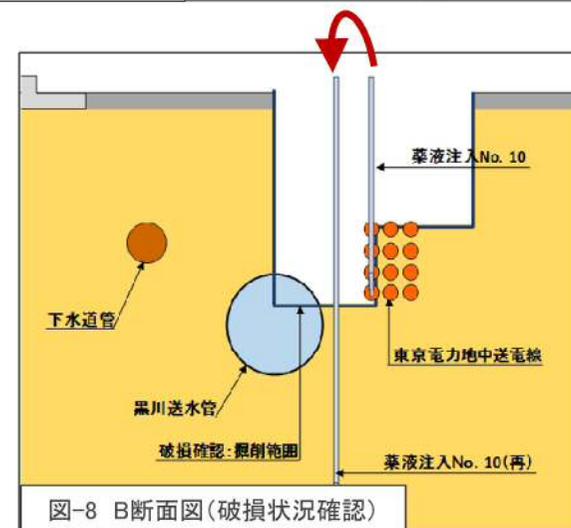
受注者-③ 工事施工の不適切な履行

【調査結果14,15,17,18,19,20,26,27】

- ・薬液注入工の現場責任者を事故当日に急遽変更
- ・施工計画書と異なる手順で施工し、支障物に当る(※東京電力地中送電線を破損)
- ・削孔位置を変更したが、直ちに局職員へ報告がなかった

工事標準仕様書
施工計画書 の一部に**適合していない**
