# 総務委員会資料

資料 局地的かつ短時間での大雨に関する対応について

令和7年11月20日  
危機管理本部

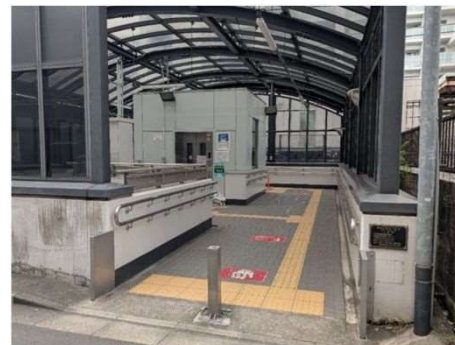
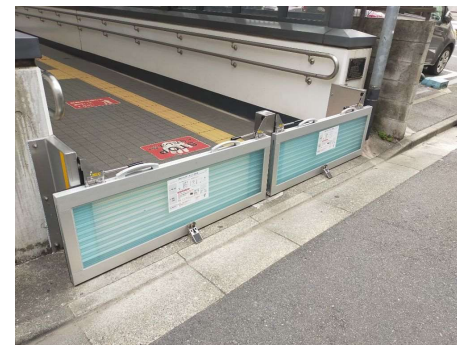
#### ①新丸子東地下通路エレベーター

道路冠水等による水が新丸子東地下通路エレベーター2基、武蔵中原駅ラチ外エレベーター1基、武蔵溝ノ口駅南口エスカレーター2基の昇降路内に流入したことから、電気施設が故障し、停止しました。

新丸子東地下通路エレベーター2基については、止水板を設置できる状況にあったが、極めて短時間で、局地的な大雨であったことから、職員が現地に到着した時には昇降路内に水が流入していました。

現況

①新丸子東地下通路エレベーターについては、止水板の設置を駅監視員に依頼するなど、設置における運用方法を再検討(今年度中を目途)

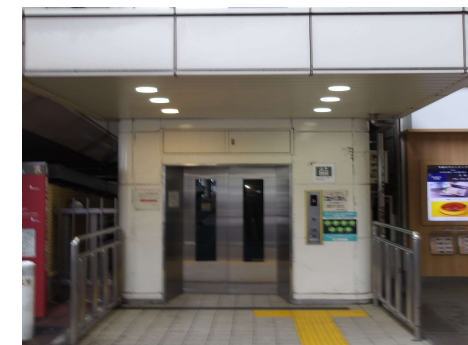
#### ②武蔵中原駅ラチ外エレベーター

現況

②武蔵中原駅ラチ外エレベーターについては、止水板を設置(今年度中)

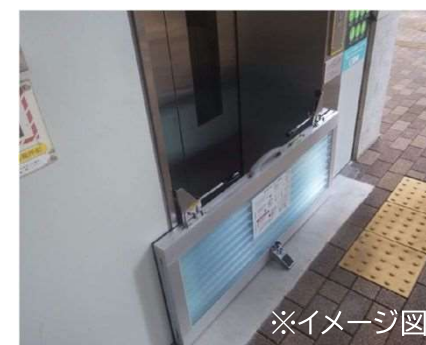
※イメージ図  
浸水対策

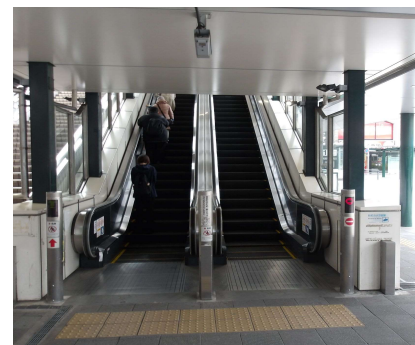
#### ③武蔵溝ノ口駅南口エスカレーター

現況

③武蔵溝ノ口駅南口エスカレーターについては、排水経路に逆流防止弁を設置(今年度中)

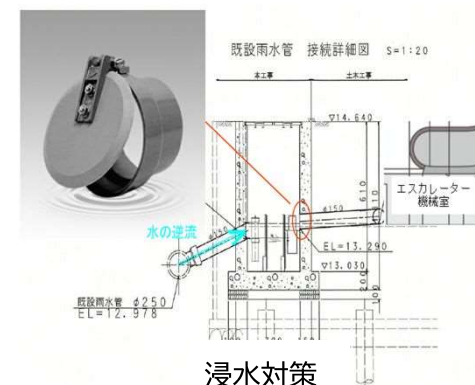
浸水対策

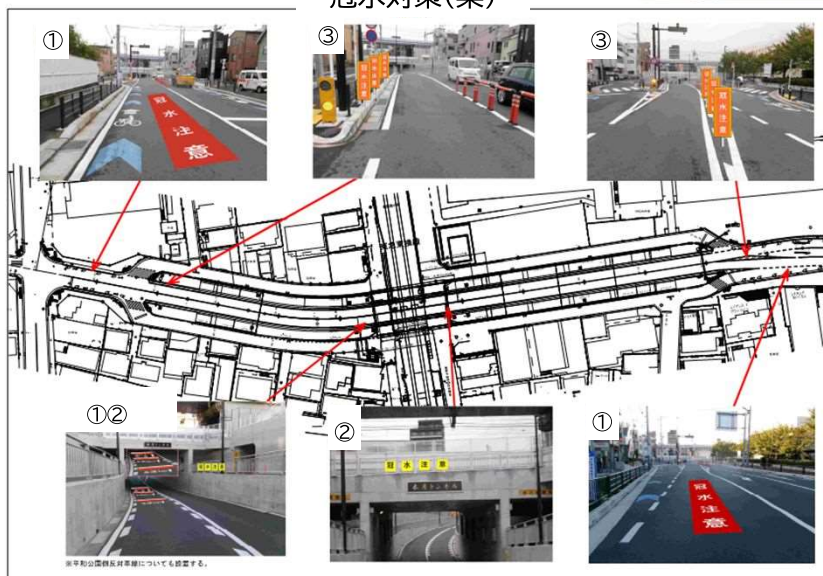
冠水対策(案)

中原区木月伊勢町8番地先の木月トンネルにおいて、当日の雨量が東急線高架下のアンダーパス部に設置してある排水ポンプ能力(58mm/1時間)以上であったことから、道路が冠水し、翌日12日11時頃まで通行規制をしました。また、アンダーパスの前後に冠水による「通行止」を促す電光掲示板が設置しているが、トンネル内に車両が侵入し、1台水没しました。

- ①路線に「冠水注意」や「浸水深さ」の路面標示を実施（今年度中）
- ②トンネル壁面等に「冠水注意」の表示を実施(今年度中)
- ③中央分離帯等に「冠水注意」の注意看板を設置(今年度中)

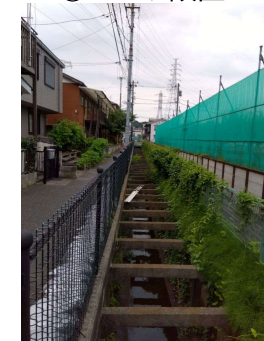
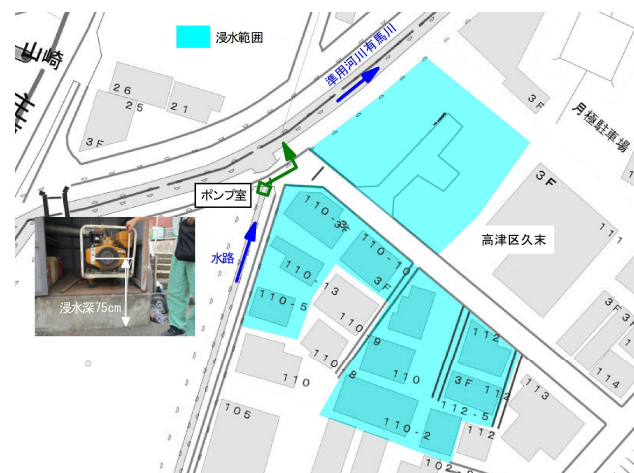
①土のう設置

高津区久末110番地先において、準用河川有馬川の水位上昇に伴い、有馬川に接続している水路の排水ができなくなったことにより、水路から越水した。当該箇所には水路から有馬川に排水するポンプが常設されているが、極めて短時間で、局地的な大雨であり、職員が現地に着いた時には越水しており、ポンプが水没し稼働しなかったことから、周辺宅地において浸水被害が生じました。

- ①水路高さの嵩上げとして、暫定的に水路脇に土のうを設置(設置済み)
- ②有馬川から水路への逆流防止、水路の嵩上げ等の浸水対策を検討（今年度中）
- ③浸水対策工事を実施（来年度予定）
- ④水没した排水ポンプを更新（今年度中）
- ⑤側溝排水口にフラップゲートを設置（今年度中）
- ⑥ 市民連携による浸水対策を検討（今年度中を目途）

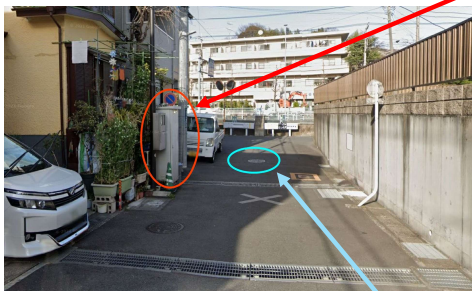
野川C仮排水所（現況）

- ・ 9月11日の降雨については、近隣の雨量観測所で1時間あたり91.5ミリ  
（13:39～14:38）を記録しており、この仮排水所のポンプ能力（1時  
間あたり52ミリ）を超えたことで、制御盤が約80センチメートル浸水  
し、ポンプが停止したもの

- ・ 現在設置している制御盤は設置から20年が経過し老朽化も進んでい  
ることから更新するとともに、仮排水所の電気設備に同様の浸水被害  
が発生しないよう、制御盤のかさ上げ等についても検討を進めます。

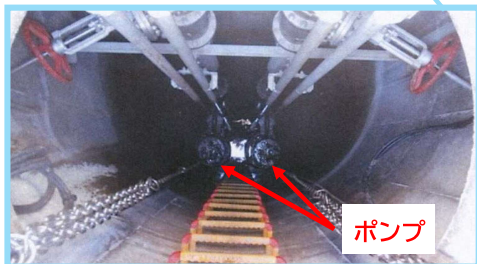
ポンプ据付状況

- ・ 0.129m<sup>3</sup>/sec (2台)

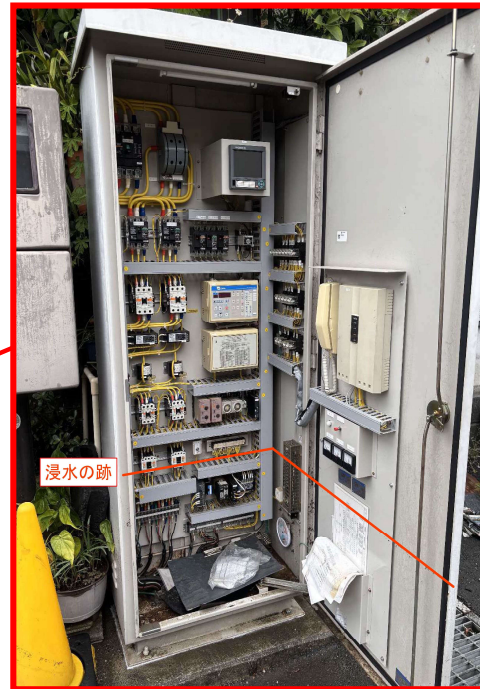
制御盤内部の状況

- ・ 9月11日
  - 14:10 1台目ポンプ運転
  - 14:27 2台目ポンプ運転
  - 15:11 野川C仮排水所の近隣住民より仮排水所周辺が浸水している  
と等々力水処理センター中央監視室に連絡あり
  - 15:50 等々力水処理センター職員が現地に到着し、状況を確認。  
制御盤の電源が落ちており、ポンプが2台とも停止し、盤内  
が浸水していたことを確認
  - 16:11 漏電の危険があるため盤内の主電源を落した
  - 16:45 点検委託業者に連絡し、浸水した盤内の点検を依頼
- ・ 9月12日
  - 15:39 点検委託業者にて、制御盤内を乾燥させ復旧
