## まちづくり委員会資料

#### （1）川崎市立労働会館改修工事等について

# 1 川崎市立労働会館改修工事等の概要について

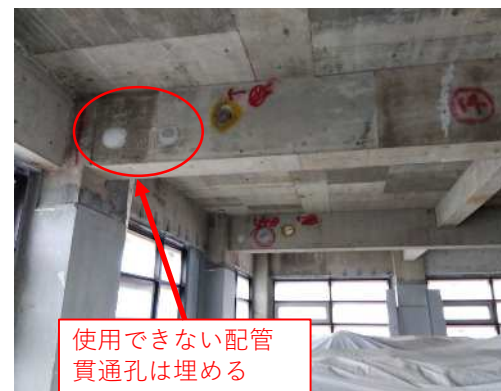
内装や設備の解体後に、設計で見込まれた構造耐力を確認するため、配管貫通孔等と既存躯体の状況調査を進めていく過程において、配管貫通孔や既存梁で設計図と異なる事象が非常に多く発見されました。

【①－２：設計図にない配管貫通孔】 【②－１：既存梁の中心が異なる】

使用できない配管貫通孔は埋める

構造耐力の確認とともに、梁貫通孔等の再利用可否を検討し、再利用できないものは補修を行い【写真①－２】、また、既存梁中心の異なる事象を解消し耐震補強部材の設置のため、梁側面に新たなコンクリートの増し打ちを行っております。【写真②－１】

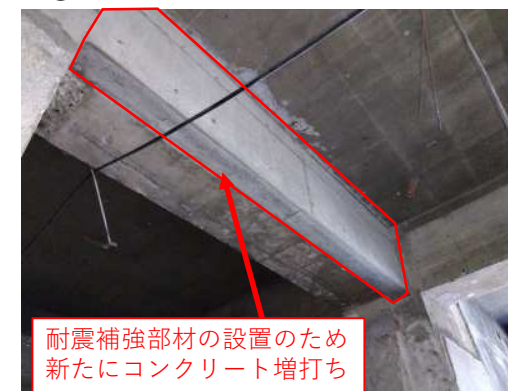
耐震補強部材の設置のため新たにコンクリート増打ち

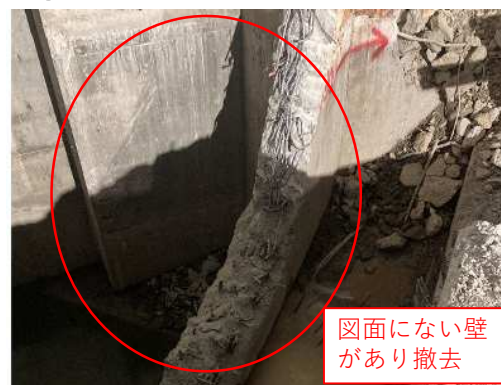
【②－２：湧水ピット形状の違い】

大ホール床下の湧水ピット部分を解体したところ、大ホールの床と干渉する既存躯体があり、監理者から令和 6 年 10 月に報告を受けました。【②－２写真】

図面にはない壁があり撤去

意匠や構造の納まりを確認した上で、新たに躯体を打ち直す計画です。【既存湧水ピットイメージ図】

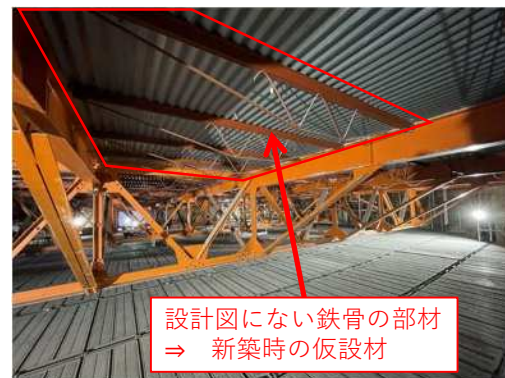
【②－3：大ホール屋根鉄骨梁の違い】

大ホールの天井解体後、既存の鉄骨梁に設計図にはない部材が確認されたため、撤去の可否について検討中であるとの報告を令和7年2月に監理者から受けました。【写真②－3】

新築時の鉄筋コンクリートの屋根を施工するための仮設材であることがわかり、新設する耐震補強部材と干渉することから撤去しました。

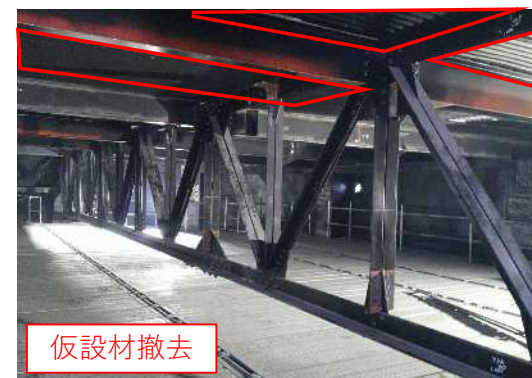
【仮設材撤去状況】

※既存鉄骨梁は黒色塗装済

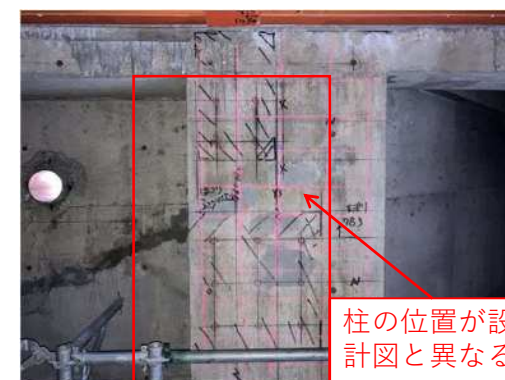
【②－4：大ホール柱の位置の違い】

大ホールの**既存の柱の中心**と**鉄骨梁の中心**が異なっていたことから、施工者より**柱の位置**が設計図と異なるとの報告を受けたため、令和7年5月の委員会にて、報告しましたが【写真②－4】、現地を再度計測した結果、**柱の中心**は設計図どおりで**既存鉄骨梁の中心**が設計図と異なることを確認しました。【アンカーボルト打設状況参照】

既存鉄骨梁の中心が異なっていることにより、既存鉄骨梁の補強部材の形状変更が生じ、構造検討に時間がかかっています。

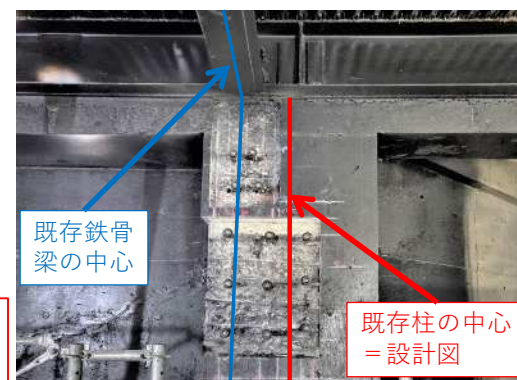
【アンカーボルト打設状況】

補強部材を取付けるためのアンカーボルトを打設する際、柱内部の鉄筋に干渉したため、位置を変更して打設し直すケースが生じています。

打設後の全てのアンカーボルトの位置を計測し、補強部材に孔を開けたり、位置によっては部材形状を変更するなど、変更や構造の検討に時間を要しています。

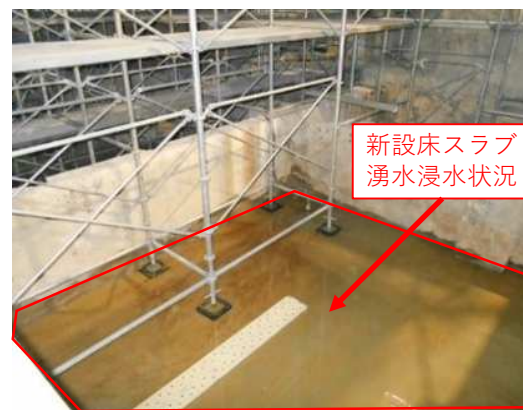
##### 【③ 大ホール新設床スラブに湧水】

新設床スラブについて、地下水位より高い位置に設計し、令和6年10月に施工しましたが、その後、スラブ上に湧水が確認され、令和6年11月に施工者から市に報告がありました。

閉館後の排水ポンプの停止や屋根開口からの雨水が原因と推察されますが、屋根完成・足場解体後に湧水の水位を確認のうえ、適切な高さに追加の新設スラブを施工する予定です。

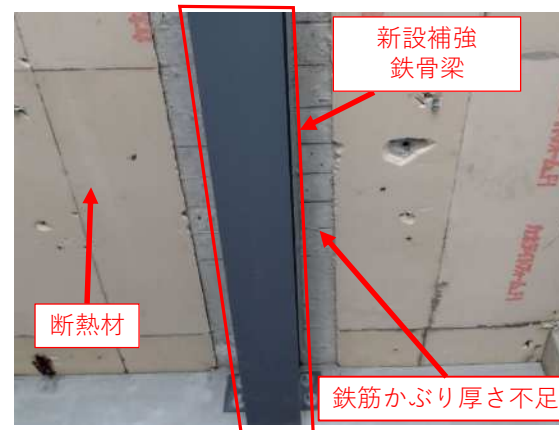
##### 【④：5階天井スラブ下かぶり不足】

5階の天井に新設の補強鉄骨梁を取り付けるため、既存の断熱材を撤去したところ、天井の鉄筋のかぶり厚さが不足している部分が確認されました。【写真④】

新築時の施工者と改修工事の監理者と協議し、補修方法や工事手順等を検討したうえで、新築時の施工者の費用負担により、令和7年8月から9月にかけて補修工事を実施しました。

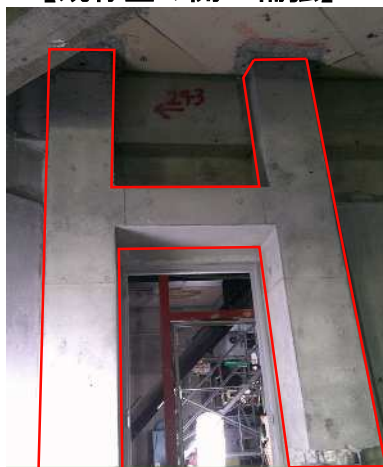
【既存壁の開口補強】

既存壁の開口が設計図よりも大きいため、既存壁の構造の再検討が必要となりました。

開口部の周囲に、柱・梁形状のコンクリート構造の補強が追加になりました。

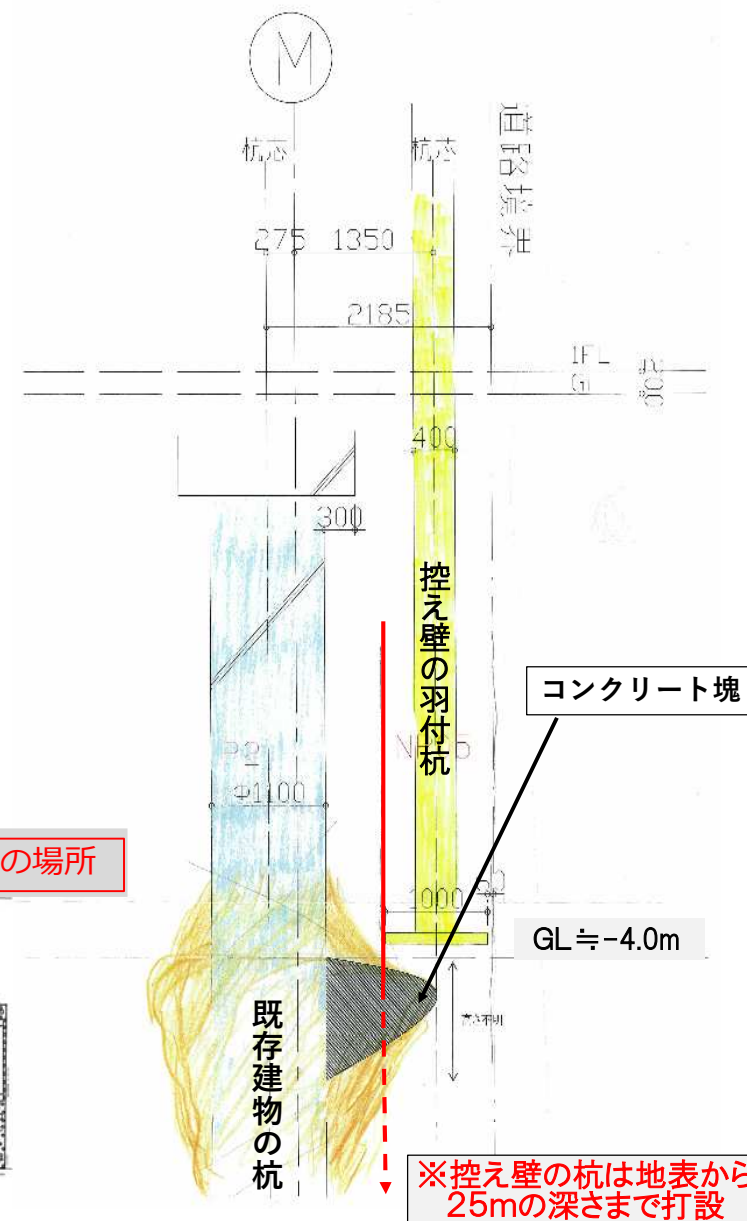
【地中障害物のイメージ】

令和7年5月から新設の控え壁の杭工事を開始しましたが、6月になって、北側道路（富士見通り）境界部の杭（2か所）の削孔中、地表から約4mの深さにおいて、何らかの地中障害物により削孔ができなくなりました。

破碎した地中障害物はコンクリート塊であったことから、既存建物の杭打設時にはみ出たコンクリートが地中で固まったものと推察されます。

専用重機により、破碎・撤去しました。
