| データ記録様式(その10) 損傷写真 | 径間番号 | 1 | 起点側 | 緯度 | 35° 33' 28.1" | 終点側 | 緯度 | 35° 33' 28.3" | 橋梁ID | 35.55781,139.65822 |

| フリガナ<br>橋梁名 | シャクジンバシ<br>石神橋 | 路線名 | 鶴見、溝の口線 | 管理者 | 川崎市中原区役所道路公園センター | 橋梁コード | 9 |

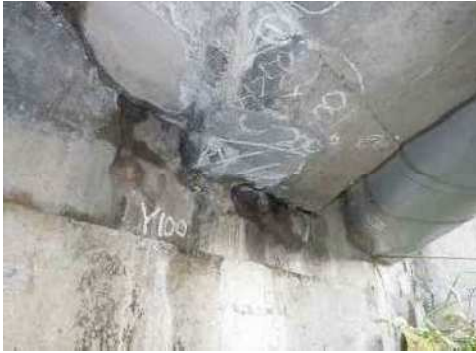
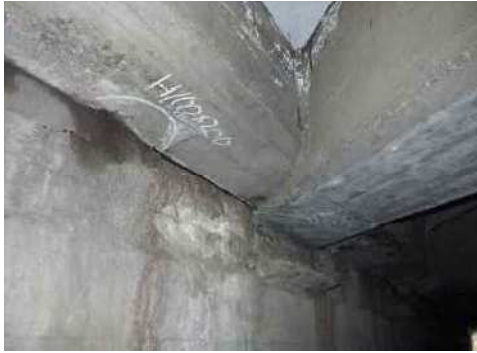
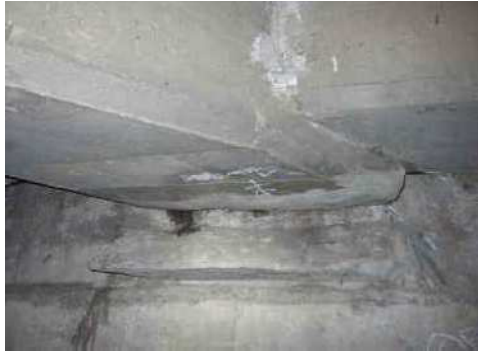
| | 部材名 | 主桁 | 要素番号 | 0101 | 部材名 | 主桁 | 要素番号 | 0601 | 部材名 | 主桁 | 要素番号 | 0501 |
| | 損傷の種類 | 漏水・遊離石灰 | 損傷程度 | d | 損傷の種類 | 剥離・鉄筋露出 | 損傷程度 | c | 損傷の種類 | うき | 損傷程度 | a |
| | | | その他損傷<br>⑫-e | | | | | | | | | |

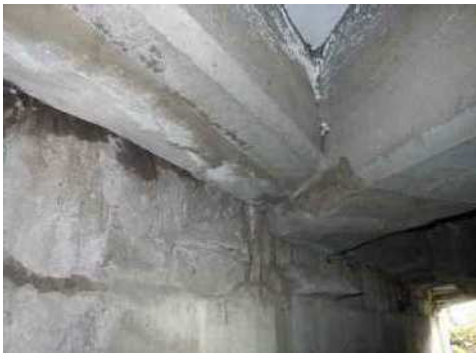
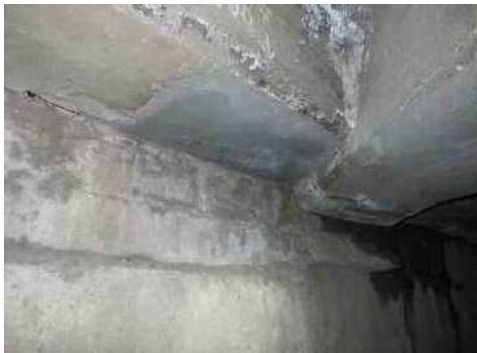
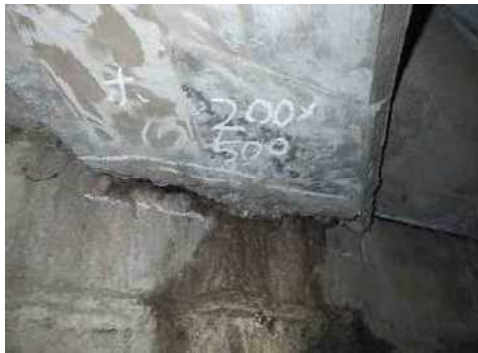
| | 部材名 | 横桁 | 要素番号 | 0301 | 部材名 | 横桁 | 要素番号 | 0401 | 部材名 | 横桁 | 要素番号 | 0701 |
| | 損傷の種類 | 剥離・鉄筋露出 | 損傷程度 | a | 損傷の種類 | 剥離・鉄筋露出 | 損傷程度 | a | 損傷の種類 | 剥離・鉄筋露出 | 損傷程度 | c |

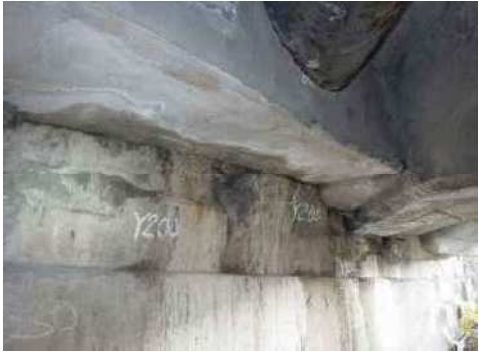
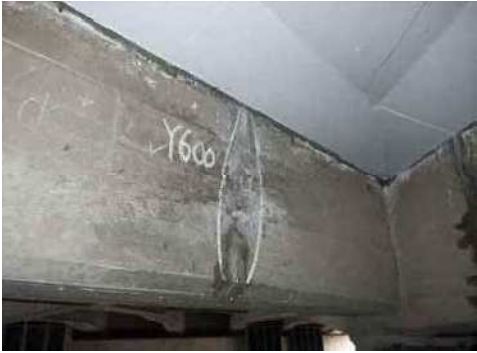
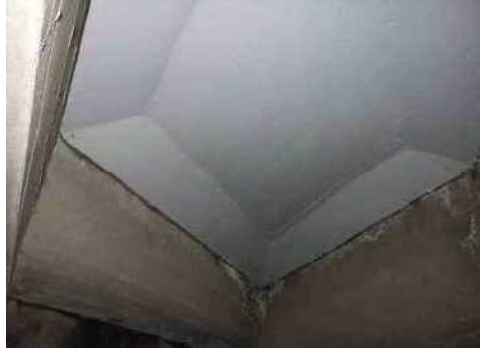
| | 部材名 | 横桁 | 要素番号 | 0101 | 部材名 | 横桁 | 要素番号 | 0502 | 部材名 | 横桁 | 要素番号 | 0601 |
| | 損傷の種類 | 漏水・遊離石灰 | 損傷程度 | d | 損傷の種類 | 漏水・遊離石灰 | 損傷程度 | d | 損傷の種類 | 漏水・遊離石灰 | 損傷程度 | a |
| | | | | | | 床版Ds0601<br>⑪-a | | | 床版Ds0701<br>⑧-e<br>⑪-a | | | |

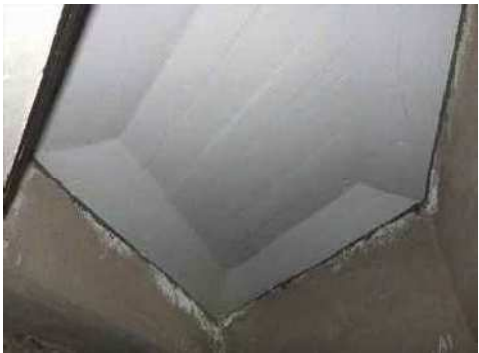
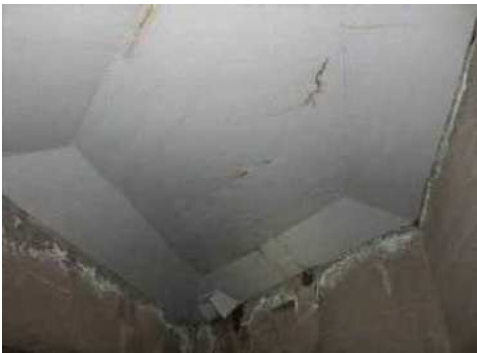
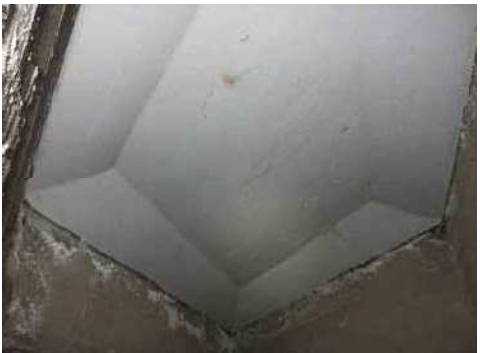
| | 部材名 | 床版 | 要素番号 | 0501 | 部材名 | 床版 | 要素番号 | 0301 | 部材名 | 床版 | 要素番号 | 0401 |
| | 損傷の種類 | 漏水・遊離石灰 | 損傷程度 | e | 損傷の種類 | 漏水・遊離石灰 | 損傷程度 | e | 損傷の種類 | 漏水・遊離石灰 | 損傷程度 | e |
| | | その他損傷<br>⑪-a | | | その他損傷<br>⑩-c<br>⑪-d | | | その他損傷<br>⑩-c<br>⑪-a | | | | |

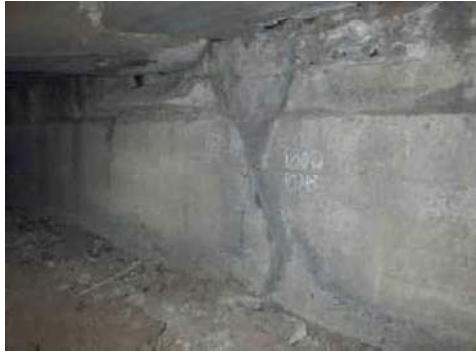
| | 部材名 | 床版 | 要素番号 | 0601 | 部材名 | 胸壁 | 要素番号 | 0101 | 部材名 | 胸壁 | 要素番号 | 0101 |
| | 損傷の種類 | 剥離・鉄筋露出 | 損傷程度 | a | 損傷の種類 | ひびわれ | 損傷程度 | a | 損傷の種類 | ひびわれ | 損傷程度 | a |
| | | | | その他損傷<br>⑧-e | | | | 堅壁Ac0101<br>⑥-a | | | | 堅壁Ac0101<br>⑥-a |

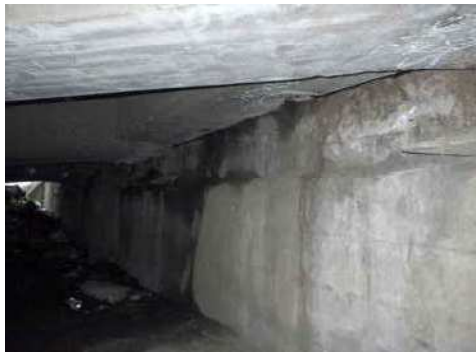
| | 部材名 | 胸壁 | 要素番号 | 0101 | 部材名 | 胸壁 | 要素番号 | 0101 | 部材名 | 胸壁 | 要素番号 | 0101 |
| | 損傷の種類 | ひびわれ | 損傷程度 | a | 損傷の種類 | 漏水・滞水 | 損傷程度 | e | 損傷の種類 | 漏水・滞水 | 損傷程度 | e |
| | | | | 堅壁Ac0101<br>⑥-a | | | | 堅壁Ac0101<br>⑩-e | | | | 堅壁Ac0101<br>⑩-e |

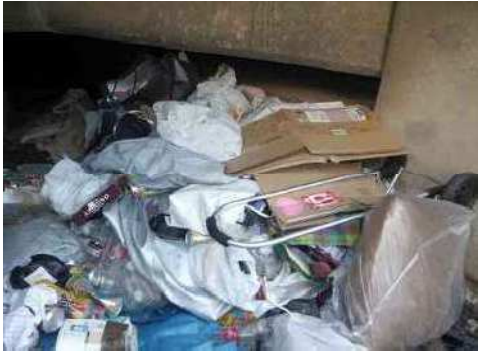
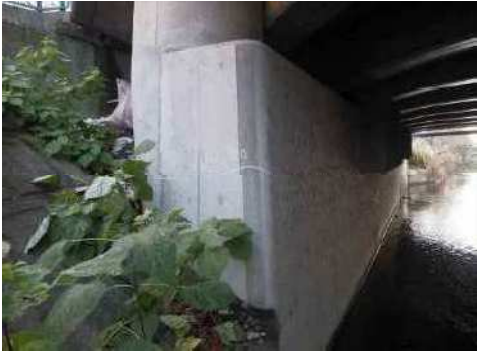
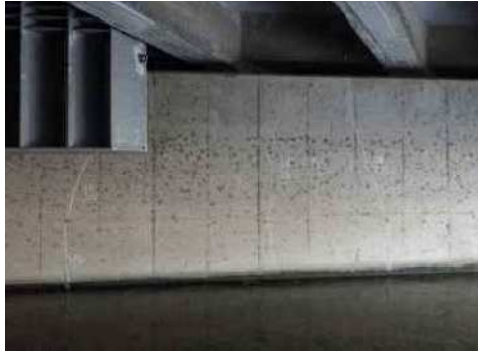
| | 部材名 | 縦壁 | 要素番号 | 0101 | 部材名 | 柱部・壁部 | 要素番号 | 0102 | 部材名 | 柱部・壁部 | 要素番号 | 0102 |
| | 損傷の種類 | その他(不法占用) | 損傷程度 | e | 損傷の種類 | ひびわれ | 損傷程度 | c | 損傷の種類 | ひびわれ | 損傷程度 | d |
| | | | | 前回橋脚<br>Pw0101から | | | | 前回橋脚<br>Pw0101から | | | | 前回橋脚<br>Pw0101から |

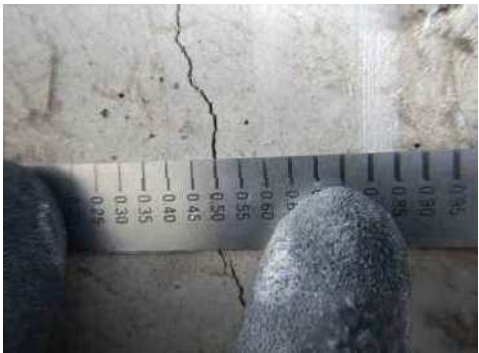
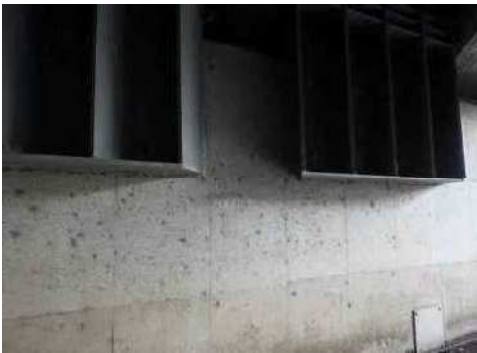
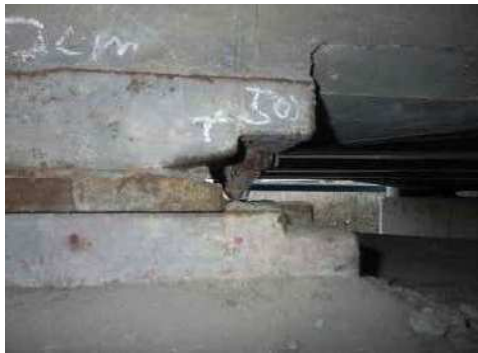
| | 部材名 | 柱部・壁部 | 要素番号 | 0102 | 部材名 | 柱部・壁部 | 要素番号 | 0102 | 部材名 | 支承本体 | 要素番号 | 0502 |
| | 損傷の種類 | ひびわれ | 損傷程度 | d | 損傷の種類 | ひびわれ | 損傷程度 | d | 損傷の種類 | 変形・欠損 | 損傷程度 | c |
| | | | | 前回橋脚<br>Pw0101から | | | | 前回橋脚<br>Pw0101から | | | | 前回支承本体<br>Bh0501から |

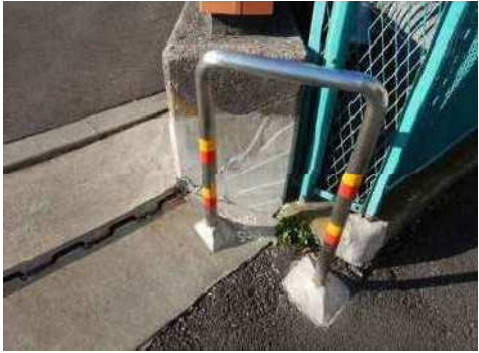
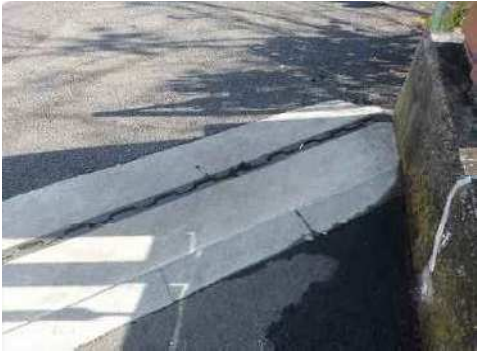
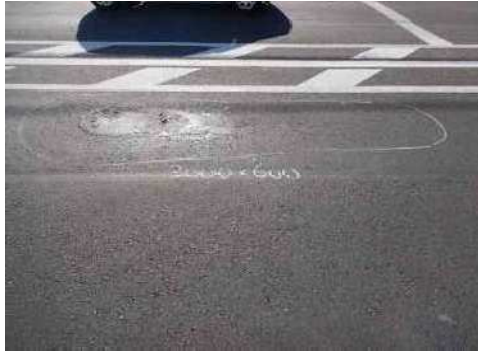
| | 部材名 | 地覆 | 要素番号 | 0201 | 部材名 | 伸縮装置 | 要素番号 | 0101 | 部材名 | 舗装 | 要素番号 | 0201 |
| | 損傷の種類 | うき | 損傷程度 | e | 損傷の種類 | 土砂詰まり | 損傷程度 | e | 損傷の種類 | 舗装の異常 | 損傷程度 | e |

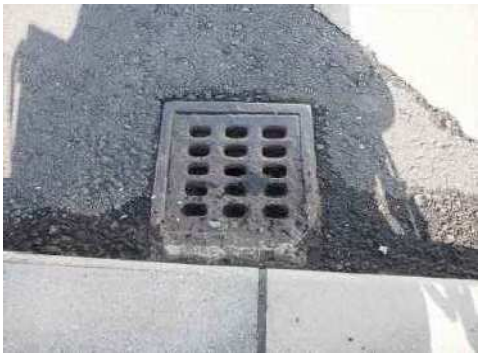
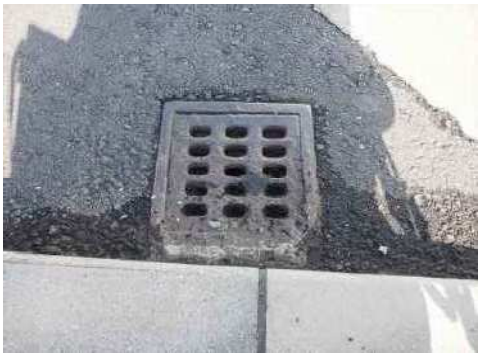
| | | | その他損傷<br>⑤-e | 余白 | | 余白 | | その他損傷<br>⑤-e | | | | |
| 部材名 | 排水ます | 要素番号 | 0101 | 部材名 | | 要素番号 | | 部材名 | | 要素番号 | | |
| 損傷の種類 | 腐食 | 損傷程度 | c | 損傷の種類 | | 損傷程度 | | 損傷の種類 | | 損傷程度 | | |

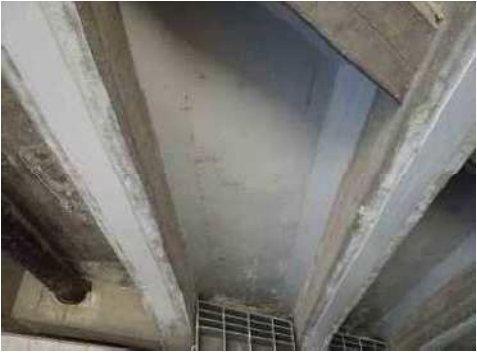
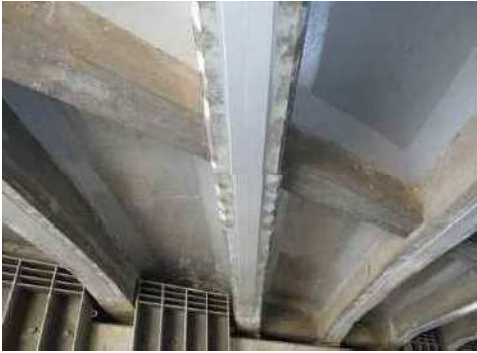
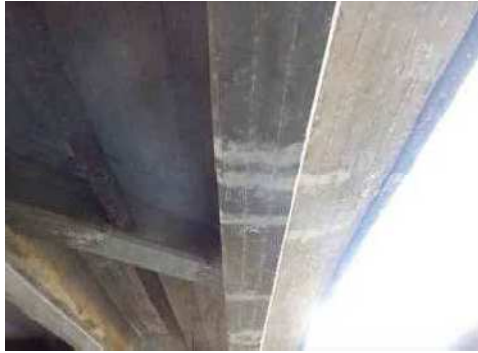
| | 部材名 | 主桁 | 要素番号 | 0203 | 部材名 | 主桁 | 要素番号 | 0401 | 部材名 | 主桁 | 要素番号 | 0901 |
| | 損傷の種類 | ひびわれ | 損傷程度 | a | 損傷の種類 | ひびわれ | 損傷程度 | a | 損傷の種類 | ひびわれ | 損傷程度 | a |
| | | | その他損傷<br>⑦-a<br>床版Ds0302<br>⑧-a | | | | 主桁Mg0402<br>⑥-a | | | | その他損傷<br>⑦-a<br>⑫-a<br>前回横桁<br>Cr0801から<br>Cr0802<br>⑥-a<br>⑦-a<br>⑫-a | |

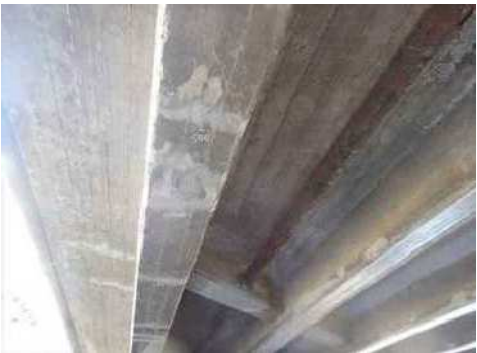
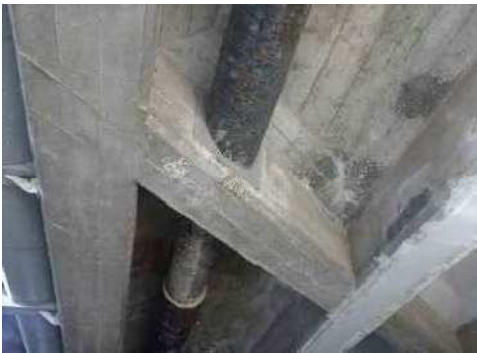
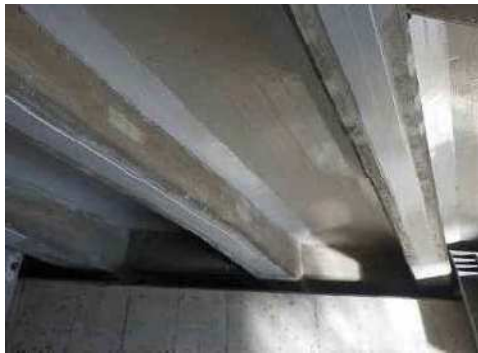
| | 部材名 | 主桁 | 要素番号 | 0902 | 部材名 | 主桁 | 要素番号 | 0201 | 部材名 | 主桁 | 要素番号 | 0601 |
| | 損傷の種類 | ひびわれ | 損傷程度 | a | 損傷の種類 | 剥離・鉄筋露出 | 損傷程度 | a | 損傷の種類 | 剥離・鉄筋露出 | 損傷程度 | a |
| | | | その他損傷<br>⑦-a | | | | 前回横桁<br>Cr0101から<br>Cr0102<br>⑦-a<br>床版Ds0201<br>⑧-a | | | | 床版Ds0601<br>⑦-a | |

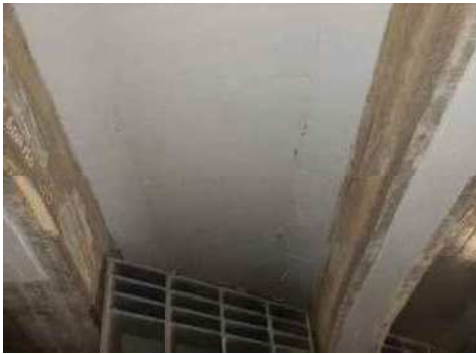
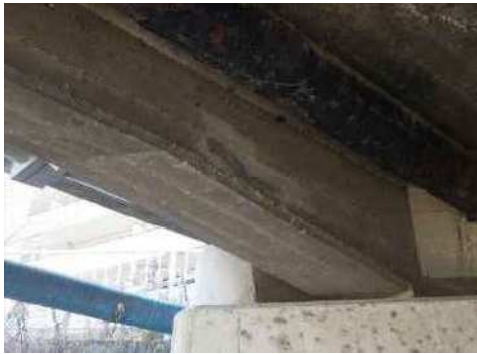
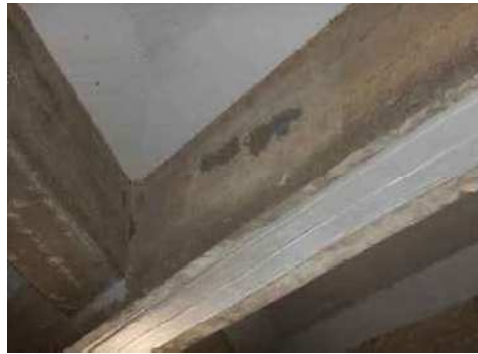
| | 部材名 | 主桁 | 要素番号 | 0701 | 部材名 | 主桁 | 要素番号 | 0102 | 部材名 | 主桁 | 要素番号 | 0502 |
| | 損傷の種類 | 剥離・鉄筋露出 | 損傷程度 | a | 損傷の種類 | 剥離・鉄筋露出 | 損傷程度 | a | 損傷の種類 | 剥離・鉄筋露出 | 損傷程度 | a |
| | | | | 床版Ds0801<br>⑦-a<br>⑧-a | | | | | | | | |

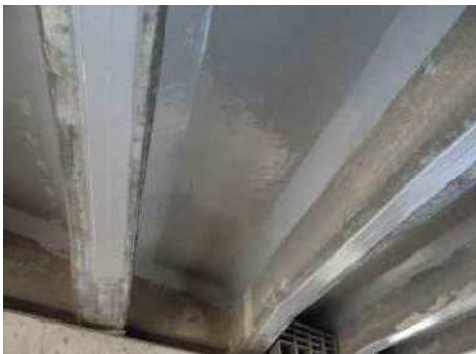
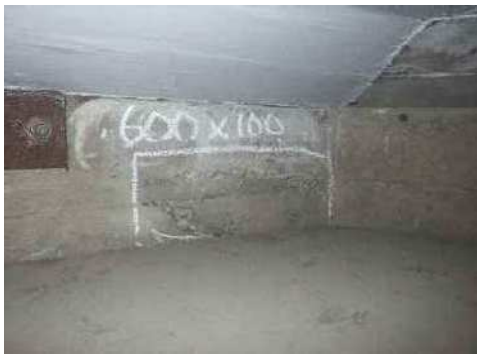
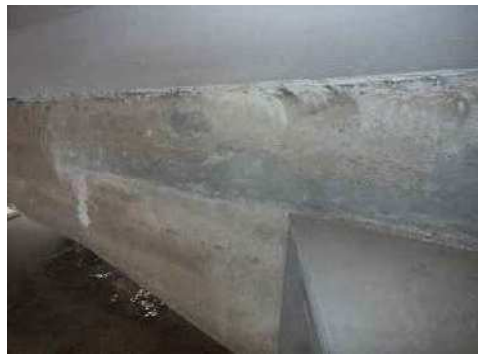
| | 部材名 | 主桁 | 要素番号 | 0602 | 部材名 | 主桁 | 要素番号 | 0602 | 部材名 | 主桁 | 要素番号 | 0702 |
| | 損傷の種類 | 剥離・鉄筋露出 | 損傷程度 | a | 損傷の種類 | 剥離・鉄筋露出 | 損傷程度 | a | 損傷の種類 | 剥離・鉄筋露出 | 損傷程度 | a |
| | | | | 前回横桁<br>Cr0502から<br>Cr0503<br>⑦-a<br><br>床版Ds0602<br>⑦-a<br>⑧-a | | | | | | | | |

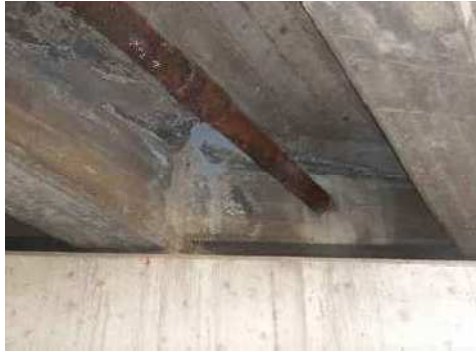
| | 部材名 | 横桁 | 要素番号 | 0302 | 部材名 | 横桁 | 要素番号 | 0603 | 部材名 | 横桁 | 要素番号 | 0803 |
| | 損傷の種類 | ひびわれ | 損傷程度 | a | 損傷の種類 | 漏水・遊離石灰 | 損傷程度 | a | 損傷の種類 | 漏水・遊離石灰 | 損傷程度 | a |
| | | | 前回横桁<br>Cr0301<br><br>床版Ds0402<br>⑧-a | | | 前回横桁<br>Cr0602<br><br>前回横桁<br>Cr0702から<br>Cr0703<br>⑦-a | | | 前回横桁<br>Cr0802<br><br>床版Ds0902<br>⑦-a | | | |

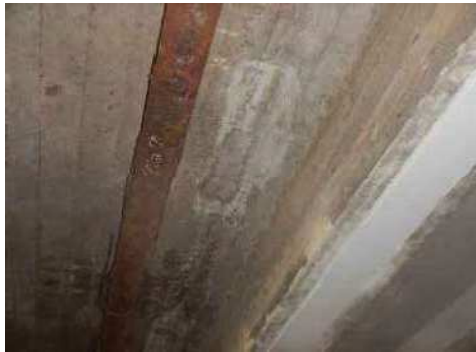
| | 部材名 | 床版 | 要素番号 | 0101 | 部材名 | 床版 | 要素番号 | 0401 | 部材名 | 床版 | 要素番号 | 0901 |
| | 損傷の種類 | 剥離・鉄筋露出 | 損傷程度 | a | 損傷の種類 | 剥離・鉄筋露出 | 損傷程度 | a | 損傷の種類 | 剥離・鉄筋露出 | 損傷程度 | a |
| | | | | | その他損傷<br>⑪-a | | | | | | | |

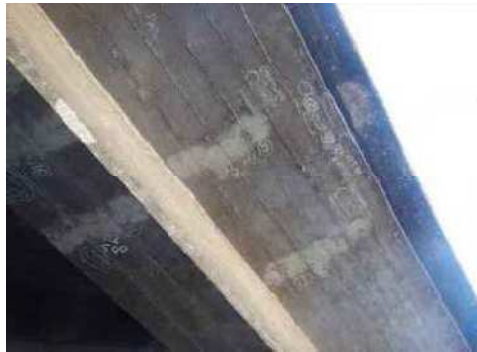
| | 部材名 | 床版 | | 要素番号 | 1001 | | 部材名 | 床版 | | 要素番号 | 0202 | | 部材名 | 主桁 | | 要素番号 | 0201 | |
| | 損傷の種類 | 剥離・鉄筋露出 | | 損傷程度 | a | | 損傷の種類 | 剥離・鉄筋露出 | | 損傷程度 | a | | 損傷の種類 | 剥離・鉄筋露出 | | 損傷程度 | a | |
| | | | | その他損傷<br>⑪-a | | | | | | | | | | | | | | |

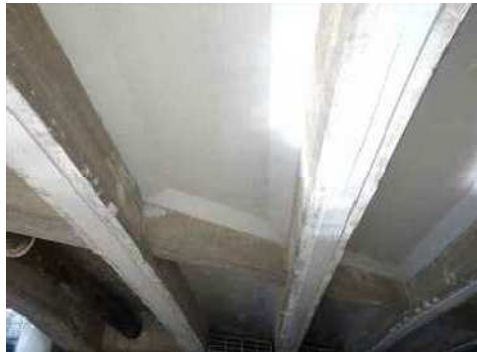
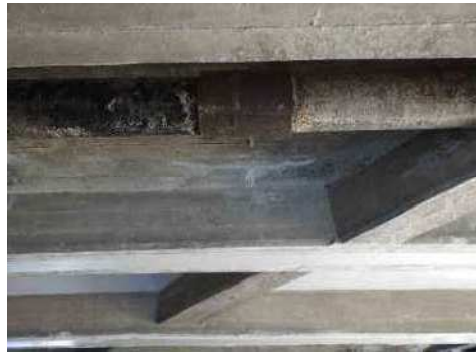
| | 部材名 | 床版 | | 要素番号 | 0301 | | 部材名 | 床版 | | 要素番号 | 0401 | | 部材名 | 床版 | | 要素番号 | 0202 | |
| | 損傷の種類 | 漏水・遊離石灰 | | 損傷程度 | a | | 損傷の種類 | 漏水・遊離石灰 | | 損傷程度 | a | | 損傷の種類 | 漏水・遊離石灰 | | 損傷程度 | a | |
| | | | その他損傷<br>⑪-a | | | | | | | | | | | | | | | |

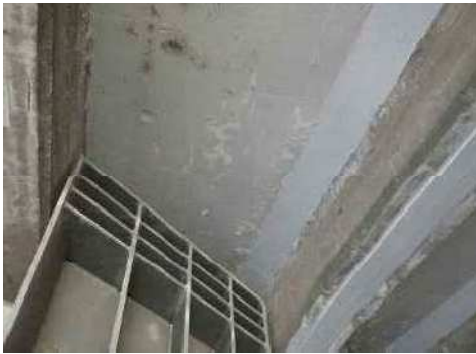
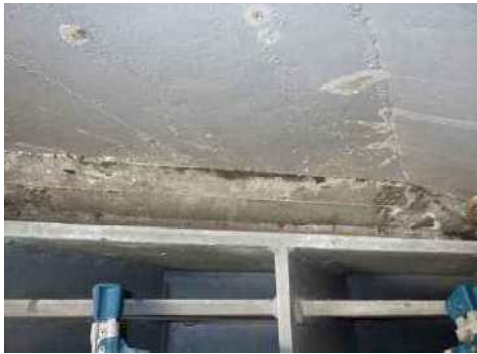
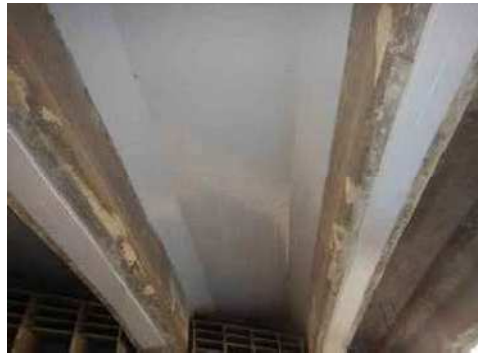
| | 部材名 | 床版 | 要素番号 | 0302 | 部材名 | 床版 | 要素番号 | 0302 | 部材名 | 主桁 | 要素番号 | 0201 |
| | 損傷の種類 | 漏水・遊離石灰 | 損傷程度 | d | 損傷の種類 | 漏水・遊離石灰 | 損傷程度 | d | 損傷の種類 | 剥離・鉄筋露出 | 損傷程度 | a |
| | | | | その他損傷<br>⑩-c | | | | その他損傷<br>⑩-c | | | | その他損傷<br>⑪-a |

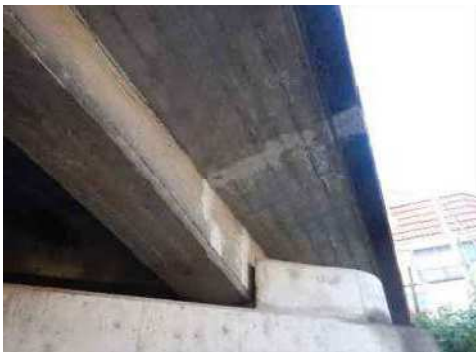
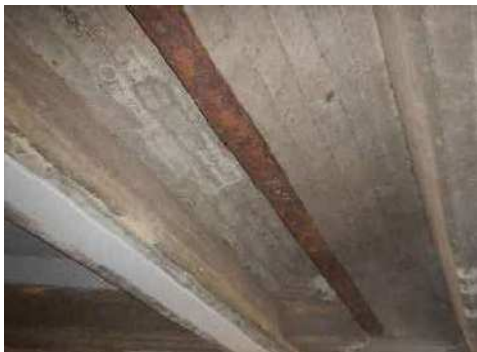
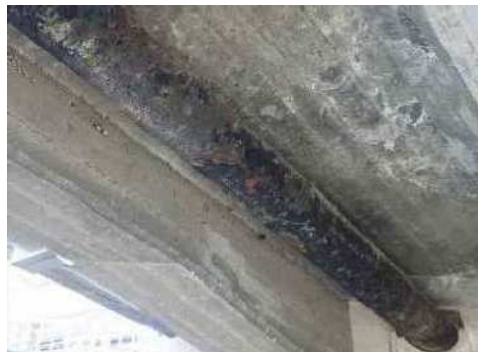
| | 部材名 | 床版 | 要素番号 | 1001 | 部材名 | 添架物 | 要素番号 | 0401 | 部材名 | 添架物 | 要素番号 | 0301 |
| | 損傷の種類 | 剥離・鉄筋露出 | 損傷程度 | a | 損傷の種類 | 腐食 | 損傷程度 | d | 損傷の種類 | 防食機能の劣化 | 損傷程度 | d |
| | | | | その他損傷<br>⑪-a | | | | その他損傷<br>⑤-e | | | | |

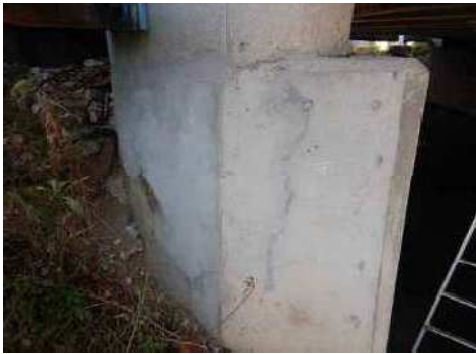
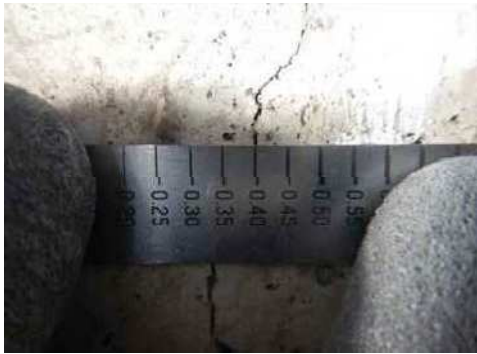
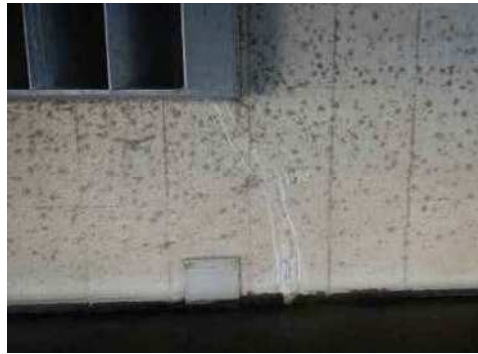
| | 部材名 | 柱部・壁部 | 要素番号 | 0102 | 部材名 | 柱部・壁部 | 要素番号 | 0102 | 部材名 | 柱部・壁部 | 要素番号 | 0102 |
| | 損傷の種類 | ひびわれ | 損傷程度 | a | 損傷の種類 | ひびわれ | 損傷程度 | d | 損傷の種類 | ひびわれ | 損傷程度 | c |
| | | | | 前回橋脚<br>Pw0101から<br>Pw0102 | | | | 前回橋脚<br>Pw0101から<br>Pw0102 | | | | その他損傷<br>⑧-d<br><br>前回橋脚<br>Pw0101から<br>Pw0102 |

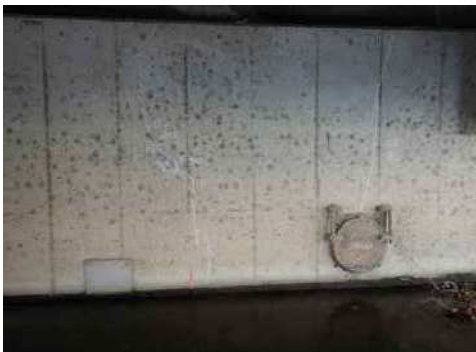
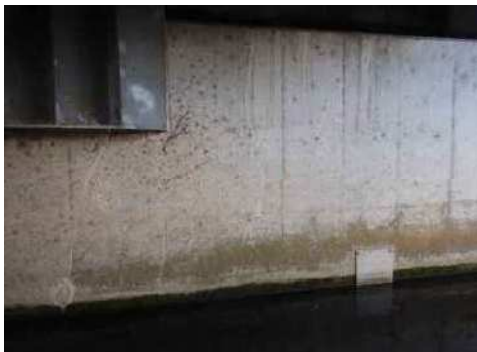
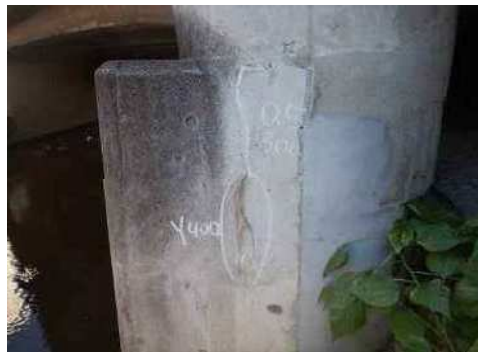
| | 部材名 | 柱部・壁部 | 要素番号 | 0102 | 部材名 | 柱部・壁部 | 要素番号 | 0102 | 部材名 | 柱部・壁部 | 要素番号 | 0102 |
| | 損傷の種類 | ひびわれ | 損傷程度 | d | 損傷の種類 | ひびわれ | 損傷程度 | d | 損傷の種類 | ひびわれ | 損傷程度 | d |
| | | | | その他損傷<br>⑧-d<br><br>前回橋脚<br>Pw0101から<br>Pw0102 | | | | その他損傷<br>⑧-d<br><br>前回橋脚<br>Pw0101から<br>Pw0102 | | | | その他損傷<br>⑧-d<br><br>前回橋脚<br>Pw0101から<br>Pw0102 |

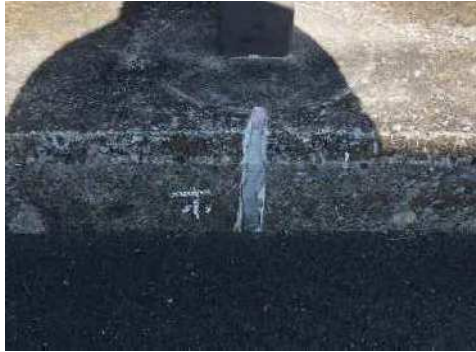
| | 部材名 | 柱部・壁部 | | 要素番号 | 0102 | | 部材名 | 支承本体 | | 要素番号 | 0702 | | 部材名 | 地覆 | | 要素番号 | 0201 | |
| | 損傷の種類 | ひびわれ | | 損傷程度 | d | | 損傷の種類 | 腐食 | | 損傷程度 | c | | 損傷の種類 | ひびわれ | | 損傷程度 | a | |
| | | | | 写真番号64<br>の計測写真 | | | | その他損傷<br>⑤-e | | | | | | | | | | |

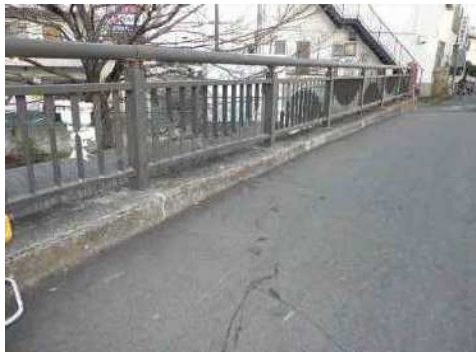
| | 部材名 | 地覆 | | 要素番号 | 0201 | | 部材名 | 舗装 | | 要素番号 | 0101 | | 部材名 | 舗装 | | 要素番号 | 0301 | |
| | 損傷の種類 | 漏水・遊離石灰 | | 損傷程度 | a | | 損傷の種類 | その他(雑草自生) | | 損傷程度 | a | | 損傷の種類 | その他(雑草自生) | | 損傷程度 | a | |

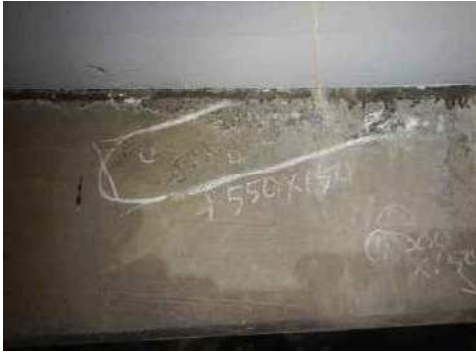
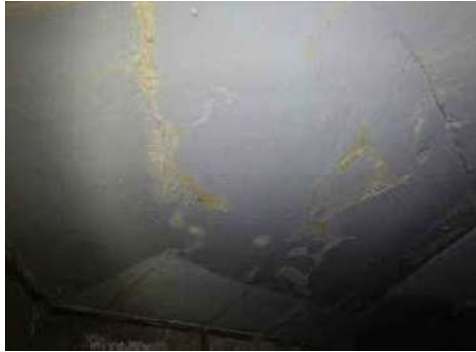
| | 部材名 | 主桁 | 要素番号 | 0501 | 部材名 | 床版 | 要素番号 | 0301 | 部材名 | 床版 | 要素番号 | 0401 |
| | 損傷の種類 | 剥離・鉄筋露出 | 損傷程度 | c | 損傷の種類 | 剥離・鉄筋露出 | 損傷程度 | a | 損傷の種類 | 剥離・鉄筋露出 | 損傷程度 | a |
| | | | | | | | | その他損傷<br>⑩-c<br><br>前回床版<br>Ds0201 | | | | その他損傷<br>⑩-c |

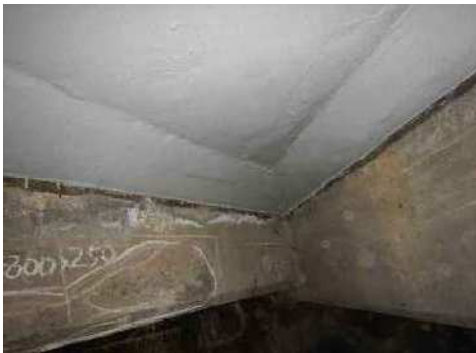
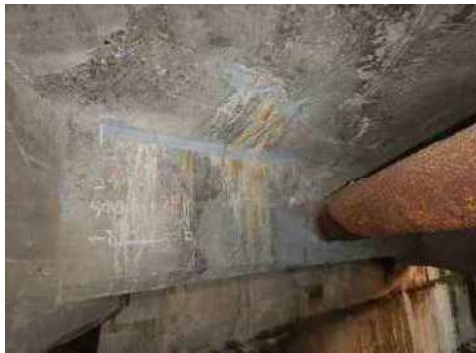
| | 部材名 | 床版 | 要素番号 | 0501 | 部材名 | 床版 | 要素番号 | 0601 | 部材名 | 床版 | 要素番号 | 0901 |
| | 損傷の種類 | 剥離・鉄筋露出 | 損傷程度 | a | 損傷の種類 | 漏水・遊離石灰 | 損傷程度 | a | 損傷の種類 | 漏水・遊離石灰 | 損傷程度 | e |
| | | | | | | | | 前回床版<br>Ds0501 | | | | 前回床版<br>Ds0801 |

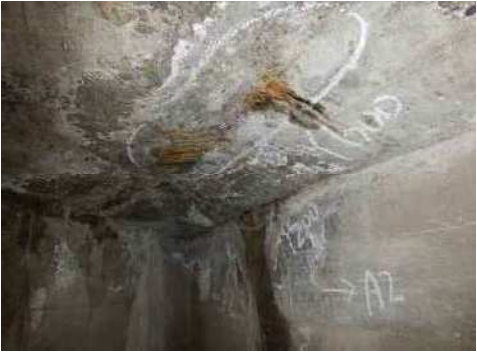
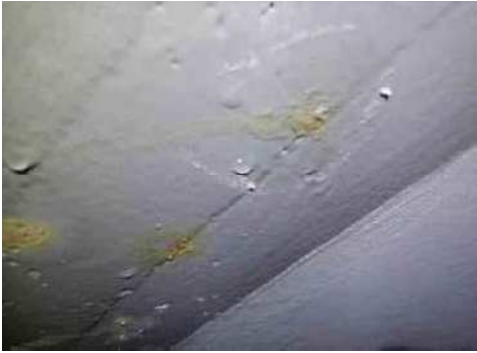
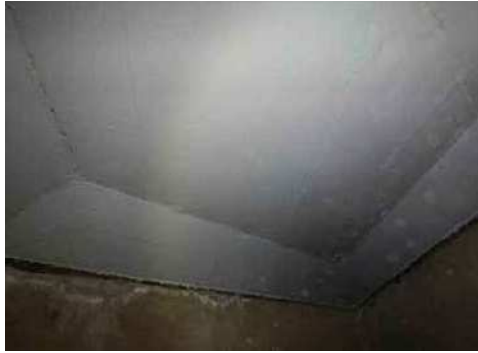
| | 部材名 | 床版 | 要素番号 | 0901 | 部材名 | 床版 | 要素番号 | 0801 | 部材名 | 床版 | 要素番号 | 0701 |
| | 損傷の種類 | 漏水・遊離石灰 | 損傷程度 | e | 損傷の種類 | 修・補強材の損 | 損傷程度 | c | 損傷の種類 | 床版ひびわれ | 損傷程度 | a |
| | | | | 前回床版<br>Ds0801 | | | | 新規損傷 | | | | |

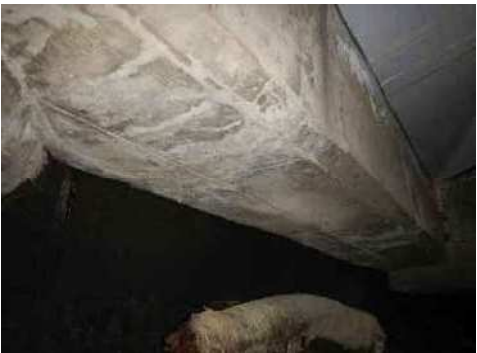
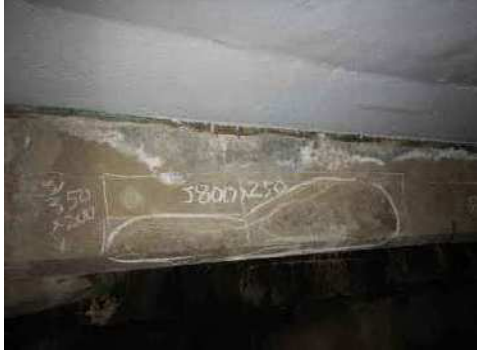
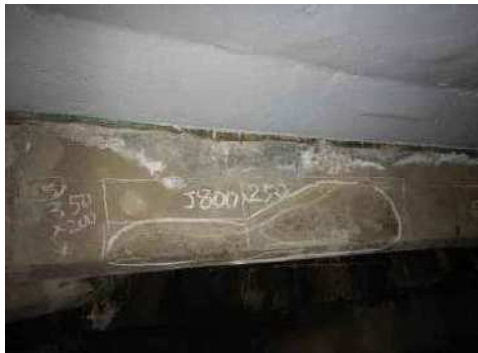
| | 部材名 | 横桁 | 要素番号 | 0302 | 部材名 | 横桁 | 要素番号 | 0502 | 部材名 | 横桁 | 要素番号 | 0502 |
| | 損傷の種類 | 剥離・鉄筋露出 | 損傷程度 | a | 損傷の種類 | 剥離・鉄筋露出 | 損傷程度 | c | 損傷の種類 | 剥離・鉄筋露出 | 損傷程度 | c |
| | | | | その他損傷<br>⑧-a<br><br>前回横桁<br>Cr0301 | | | | 前回横桁<br>Cr0401 | | | | |

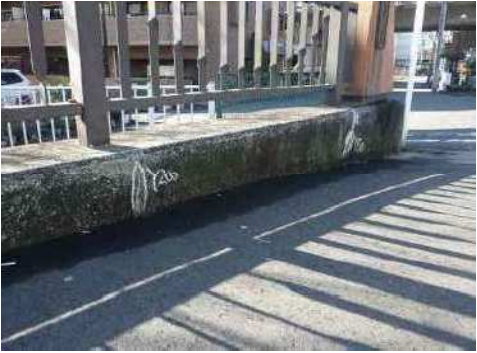
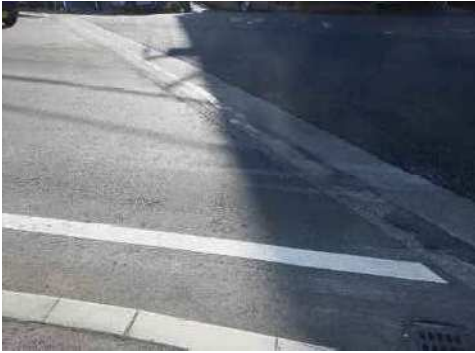
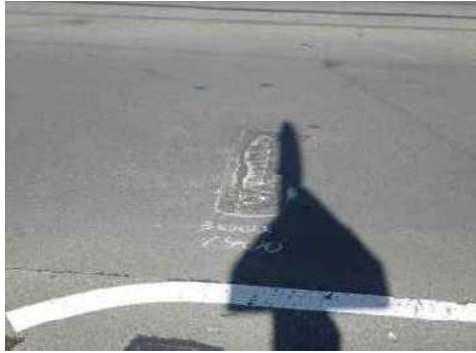
| | 部材名 | 地覆 | 要素番号 | 0101 | 部材名 | 舗装 | 要素番号 | 0201 | 部材名 | 舗装 | 要素番号 | 0201 |
| | 損傷の種類 | 漏水・遊離石灰 | 損傷程度 | d | 損傷の種類 | 路面の凹凸 | 損傷程度 | a | 損傷の種類 | 路面の凹凸 | 損傷程度 | a |
| | | | 新規損傷 | | | | | | | | | |

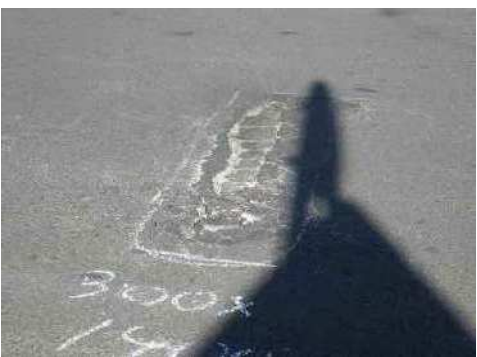
| | 部材名 | 舗装 | 要素番号 | 0201 | 部材名 | | 要素番号 | | 部材名 | | 要素番号 | |
| | 損傷の種類 | 路面の凹凸 | 損傷程度 | a | 損傷の種類 | | 損傷程度 | | 損傷の種類 | | 損傷程度 | |
| | | | その他損傷<br>⑮-e | | | | | | | | | |
