| 定期点検記録様式(その5) 状態把握の方法 | | | 径 間 番 号 | | 1 | | 起 点 側 | | 緯 度 | | 35° 33′ 28.1″ | | 終 点 側 | | 緯 度 | | 35° 33′ 28.3″ | | 橋 梁 ID | | 35.55781,139.65822 | |
| フリガナ<br>橋 梁 名 | シャクジンバシ<br>石神橋 | | 路 線 名 | 鶴見、溝の口線 | | | 管 理 者 | 川崎市中原区役所道路公園センター | | | | | 橋 梁 コード | | 9 | | | | | | | |

| 定期点検記録様式(その6) 橋の健全性の診断に関する所見 | | | | 径 間 番 号 | 1 | 起点側 | 緯度<br>35° 33' 28.1" | 経度<br>139° 39' 29.6" | 終点側 | 緯度<br>35° 33' 28.3" | 経度<br>139° 39' 29.1" | 橋梁ID | 35.55781,139.65822 |

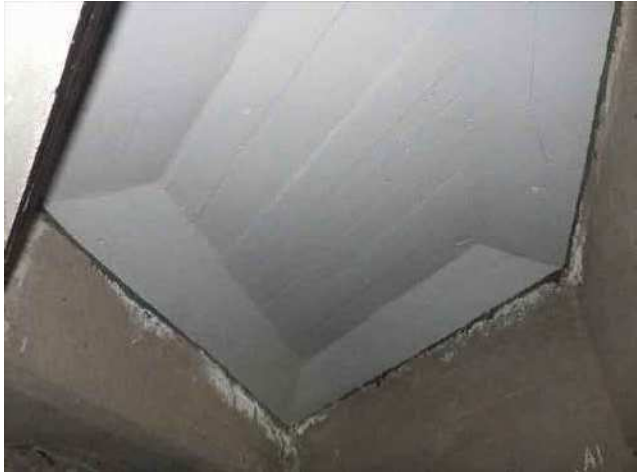
| 損傷写真 | 写真番号 | 10 | 径間番号 | 1 | 部材名 | 床版 | 部材番号 | 00 |

| | 損傷の種類 | 漏水・遊離石灰 | | | | | | |
| 所見 | 補修後の床版に漏水を含む遊離石灰が認められた。 | | | | | | | |
| 今回判定 | 部材毎の対策区分判定 | | C2 | | 部材毎の健全性の診断 | | Ⅲ | |

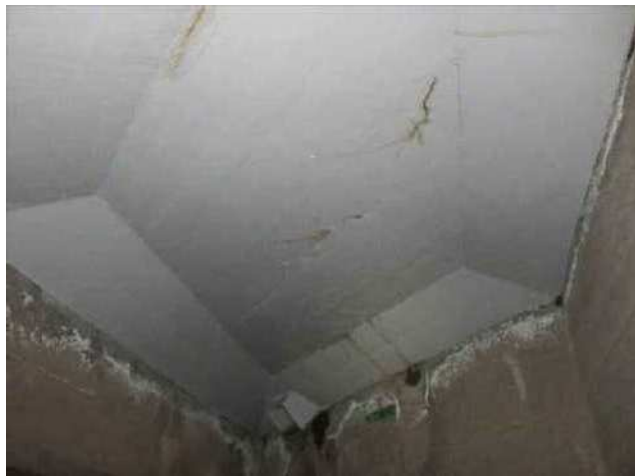
| 損傷写真 | 写真番号 | 11 | 径間番号 | 1 | 部材名 | 床版 | 部材番号 | 00 |

| | 損傷の種類 | 漏水・遊離石灰 | | | | | | |
| 所見 | 補修後の床版に漏水を含む遊離石灰が認められた。 | | | | | | | |
| 今回判定 | 部材毎の対策区分判定 | | C2 | | 部材毎の健全性の診断 | | Ⅲ | |

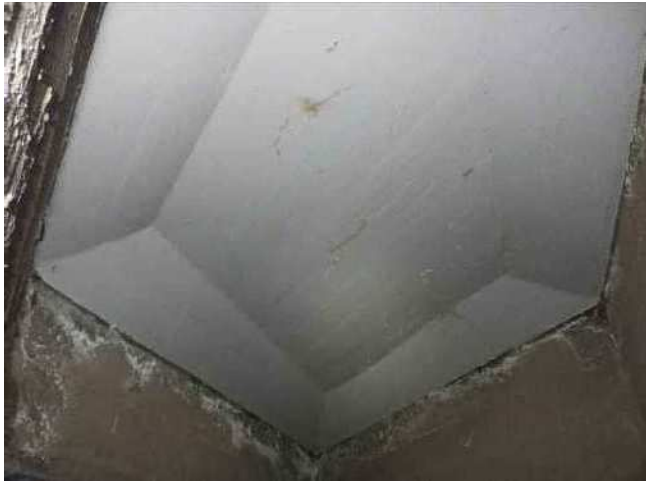
| 損傷写真 | 写真番号 | 12 | 径間番号 | 1 | 部材名 | 床版 | 部材番号 | 00 |

| | 損傷の種類 | 漏水・遊離石灰 | | | | | | |
| 所見 | 補修後の床版に漏水を含む遊離石灰が認められた。 | | | | | | | |
| 今回判定 | 部材毎の対策区分判定 | | C2 | | 部材毎の健全性の診断 | | Ⅲ | |

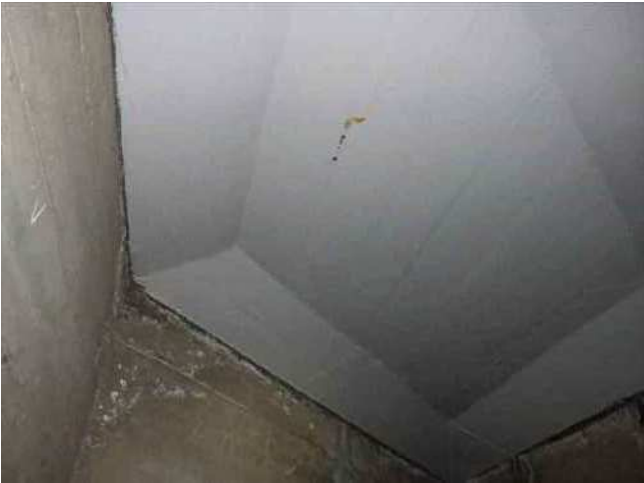
| 損傷写真 | 写真番号 | 13 | 径間番号 | 1 | 部材名 | 床版 | 部材番号 | 00 |

| | 損傷の種類 | 漏水・遊離石灰 | | | | | | |
| 所見 | 補修後の床版に漏水を含む遊離石灰が認められた。 | | | | | | | |
| 今回判定 | 部材毎の対策区分判定 | | C2 | | 部材毎の健全性の診断 | | Ⅲ | |

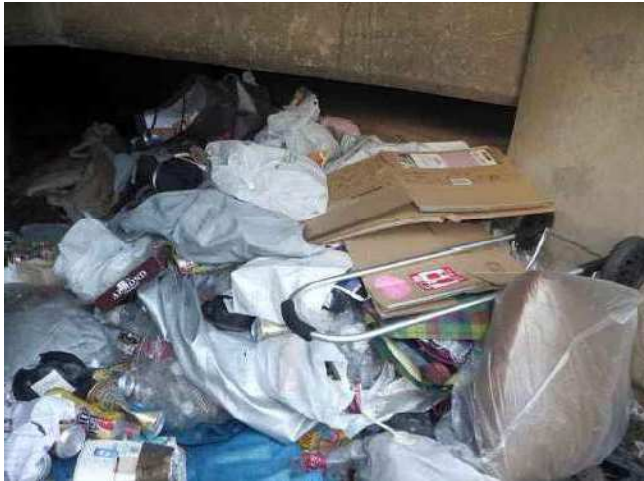
| 損傷写真 | 写真番号 | 19 | 径間番号 | 1 | 部材名 | 縦壁 | 部材番号 | 01 |

| | 損傷の種類 | その他(不法占用) | | | | | | |
| 所見 | A1橋台に不法占用(ゴミ)が見られた。維持工事による対応が必要である。 | | | | | | | |
| 今回判定 | 部材毎の対策区分判定 | | M | | 部材毎の健全性の診断 | | Ⅱ | |

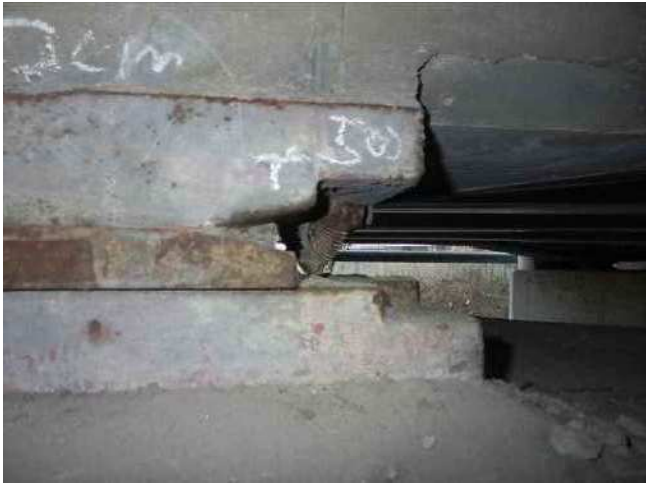
| 損傷写真 | 写真番号 | 24 | 径間番号 | 1 | 部材名 | アンカーボルト | 部材番号 | 00 |

| | 損傷の種類 | 変形・欠損 | | | | | | |
| 所見 | アンカーボルトに欠損が見られた。 | | | | | | | |
| 今回判定 | 部材毎の対策区分判定 | | C1 | | 部材毎の健全性の診断 | | Ⅱ | |

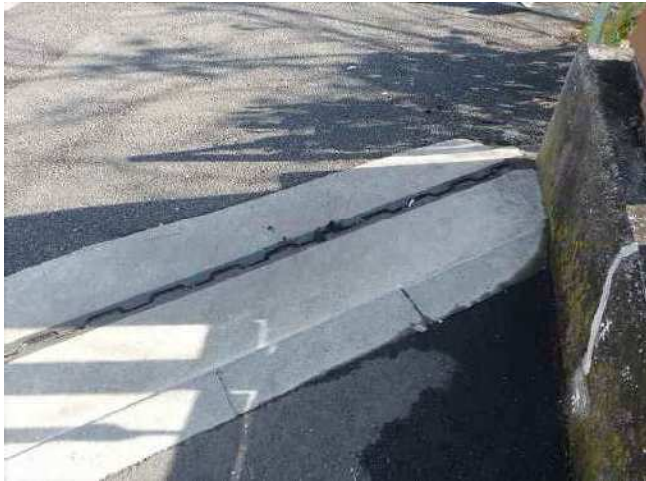
| 損傷写真 | 写真番号 | 26 | 径間番号 | 1 | 部材名 | 伸縮装置 | 部材番号 | 00 |

| | 損傷の種類 | 土砂詰まり | | | | | | |
| 所見 | 伸縮装置に土砂詰まりが見られた。維持工事による対応が必要である。 | | | | | | | |
| 今回判定 | 部材毎の対策区分判定 | | M | | 部材毎の健全性の診断 | | Ⅱ | |

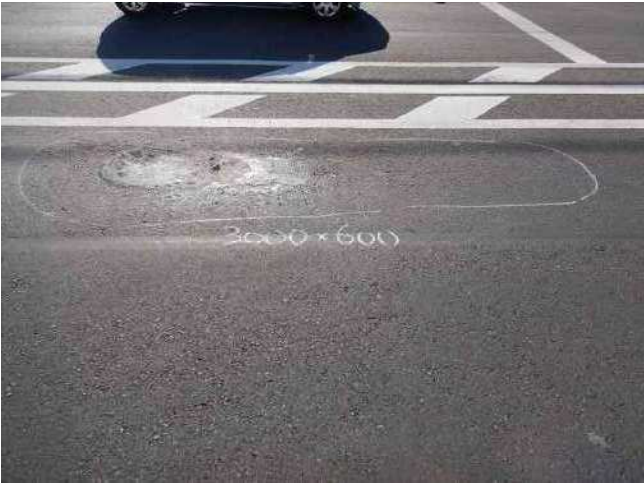
| 損傷写真 | 写真番号 | 27 | 径間番号 | 1 | 部材名 | 舗装 | 部材番号 | 00 |

| | 損傷の種類 | 舗装の異常 | | | | | | |
| 所見 | 舗装の異常が見られた。舗装直下の床版に遊離石灰を伴うひびわれが見られた。 | | | | | | | |
| 今回判定 | 部材毎の対策区分判定 | | C2 | | 部材毎の健全性の診断 | | Ⅲ | |

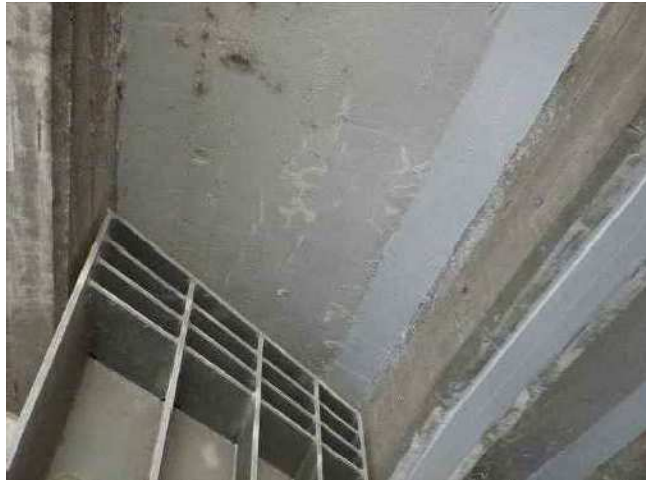
| 損傷写真 | 写真番号 | 53 | 径間番号 | 2 | 部材名 | 床版 | 部材番号 | 00 |

| | 損傷の種類 | 補修・補強材の損傷 | | | | | | |
| 所見 | 補修後の再劣化が見られた。 | | | | | | | |
| 今回判定 | 部材毎の対策区分判定 | | C2 | | 部材毎の健全性の診断 | | Ⅲ | |

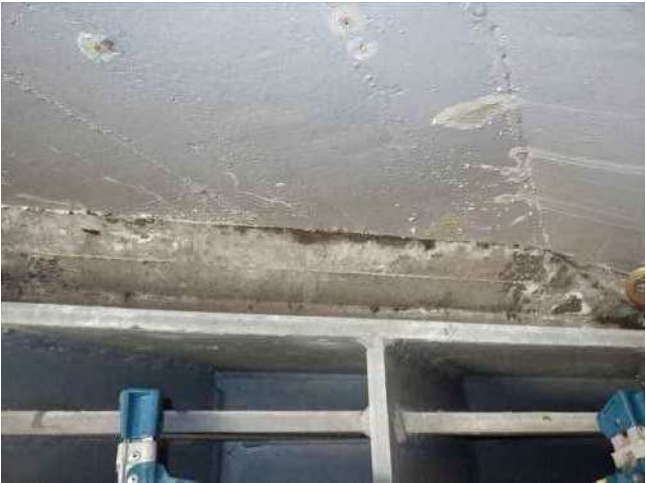
| 損傷写真 | 写真番号 | 54 | 径間番号 | 2 | 部材名 | 床版 | 部材番号 | 00 |

| | 損傷の種類 | 補修・補強材の損傷 | | | | | | |
| 所見 | 補修後の床版に漏水を含む遊離石灰が認められた。 | | | | | | | |
| 今回判定 | 部材毎の対策区分判定 | | C2 | | 部材毎の健全性の診断 | | Ⅲ | |

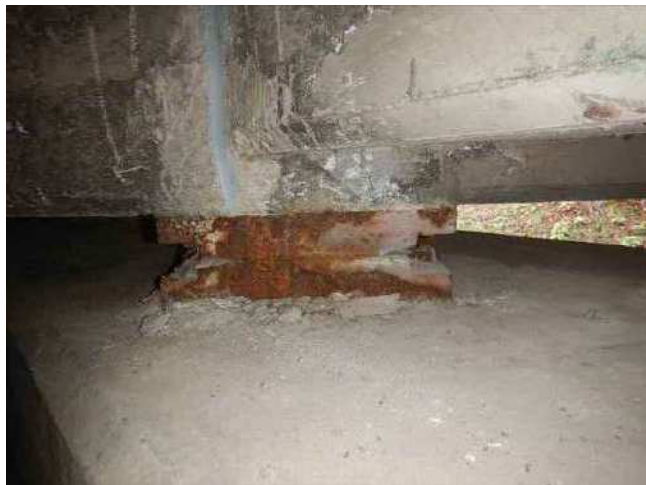
| 損傷写真 | 写真番号 | 66 | 径間番号 | 2 | 部材名 | 支承本体 | 部材番号 | 00 |

| | 損傷の種類 | 腐食、防食機能の劣化 | | | | | | |
| 所見 | 支承本体に腐食、防食機能の劣化が見られた。 | | | | | | | |
| 今回判定 | 部材毎の対策区分判定 | | C1 | | 部材毎の健全性の診断 | | Ⅱ | |

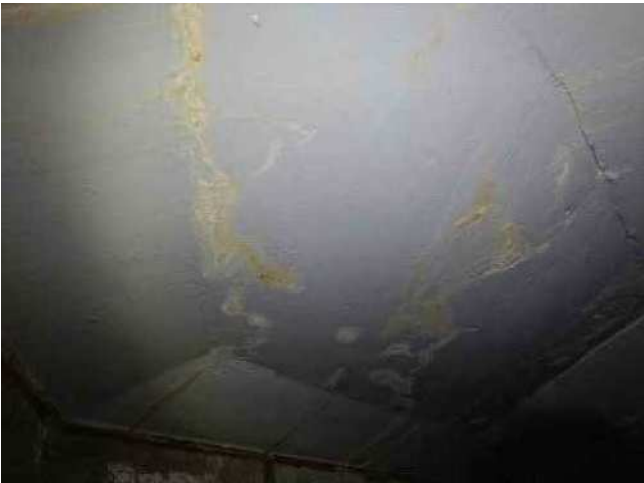
| 損傷写真 | 写真番号 | 73 | 径間番号 | 2 | 部材名 | 床版 | 部材番号 | 00 |

| | 損傷の種類 | 漏水・遊離石灰 | | | | | | |
| 所見 | 補修後の床版に漏水を含む遊離石灰が認められた。 | | | | | | | |
| 今回判定 | 部材毎の対策区分判定 | | C2 | | 部材毎の健全性の診断 | | Ⅲ | |

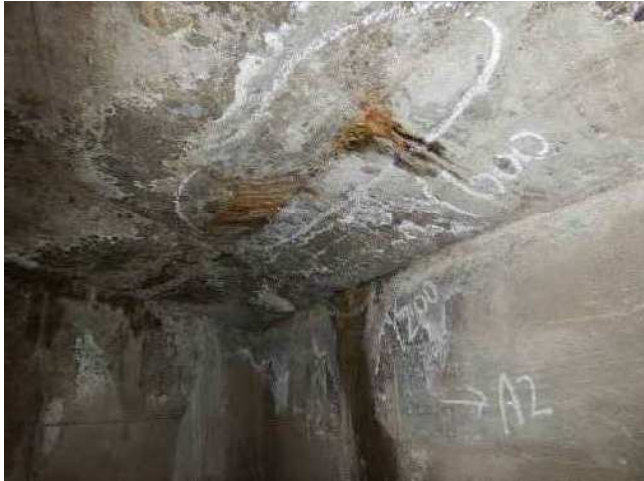
| 損傷写真 | 写真番号 | 76 | 径間番号 | 3 | 部材名 | 床版 | 部材番号 | 00 |

| | 損傷の種類 | 漏水・遊離石灰 | | | | | | |
| 所見 | 床版に遊離石灰が見られた。 | | | | | | | |
| 今回判定 | 部材毎の対策区分判定 | | C2 | | 部材毎の健全性の診断 | | Ⅲ | |

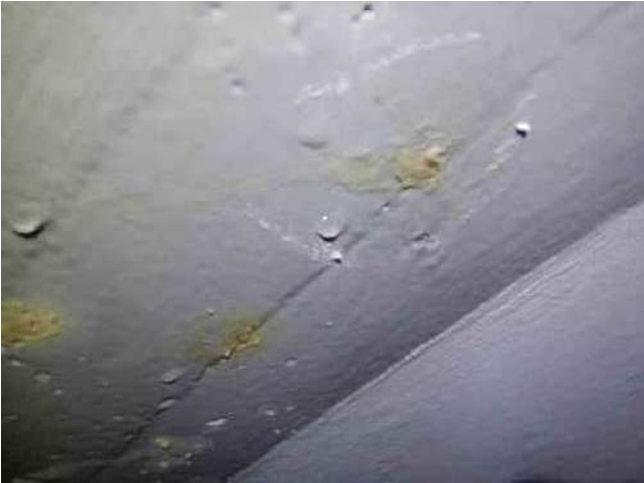
| 損傷写真 | 写真番号 | 78 | 径間番号 | 3 | 部材名 | 床版 | 部材番号 | 00 |

| | 損傷の種類 | 補修・補強材の損傷 | | | | | | |
| 所見 | 補修後の床版に漏水を含む遊離石灰が認められた。 | | | | | | | |
| 今回判定 | 部材毎の対策区分判定 | | C2 | | 部材毎の健全性の診断 | | Ⅲ | |

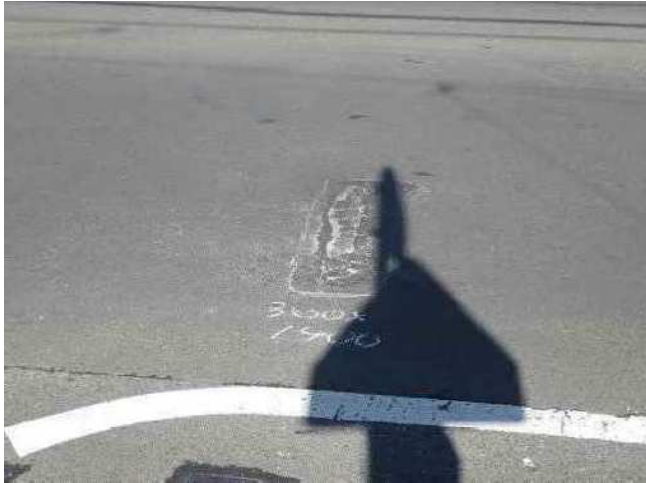
| 損傷写真 | 写真番号 | 91 | 径間番号 | 3 | 部材名 | 舗装 | 部材番号 | 00 |

| | 損傷の種類 | 舗装の異常 | | | | | | |
| 所見 | 舗装の異常が見られた。舗装直下の床版に遊離石灰を伴うひびわれが見られた。 | | | | | | | |
| 今回判定 | 部材毎の対策区分判定 | | C2 | | 部材毎の健全性の診断 | | Ⅲ | |

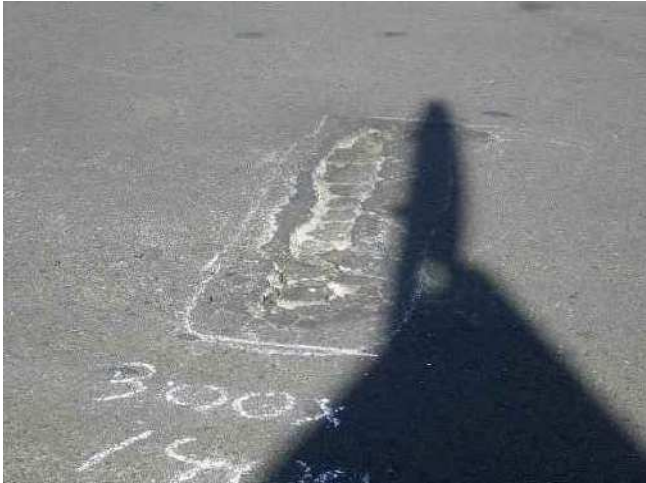
| 損傷写真 | 写真番号 | 92 | 径間番号 | 3 | 部材名 | 舗装 | 部材番号 | 00 |

| | 損傷の種類 | 舗装の異常 | | | | | | |
| 所見 | 舗装の異常が見られた。舗装直下の床版に遊離石灰を伴うひびわれが見られた。 | | | | | | | |
| 今回判定 | 部材毎の対策区分判定 | | C2 | | 部材毎の健全性の診断 | | Ⅲ | |
