「下水道管路の特別重点調査」の結果をお知らせします

～現時点では、直ちに地表面の陥没につながる腐食・破損は確認されませんでした～

「下水道管路の特別重点調査」を開始します

「下水道管路の全国特別重点調査」優先実施箇所の調査結果をお知らせします ～公道部に埋設されている下水道管路が健全であることを確認しました～

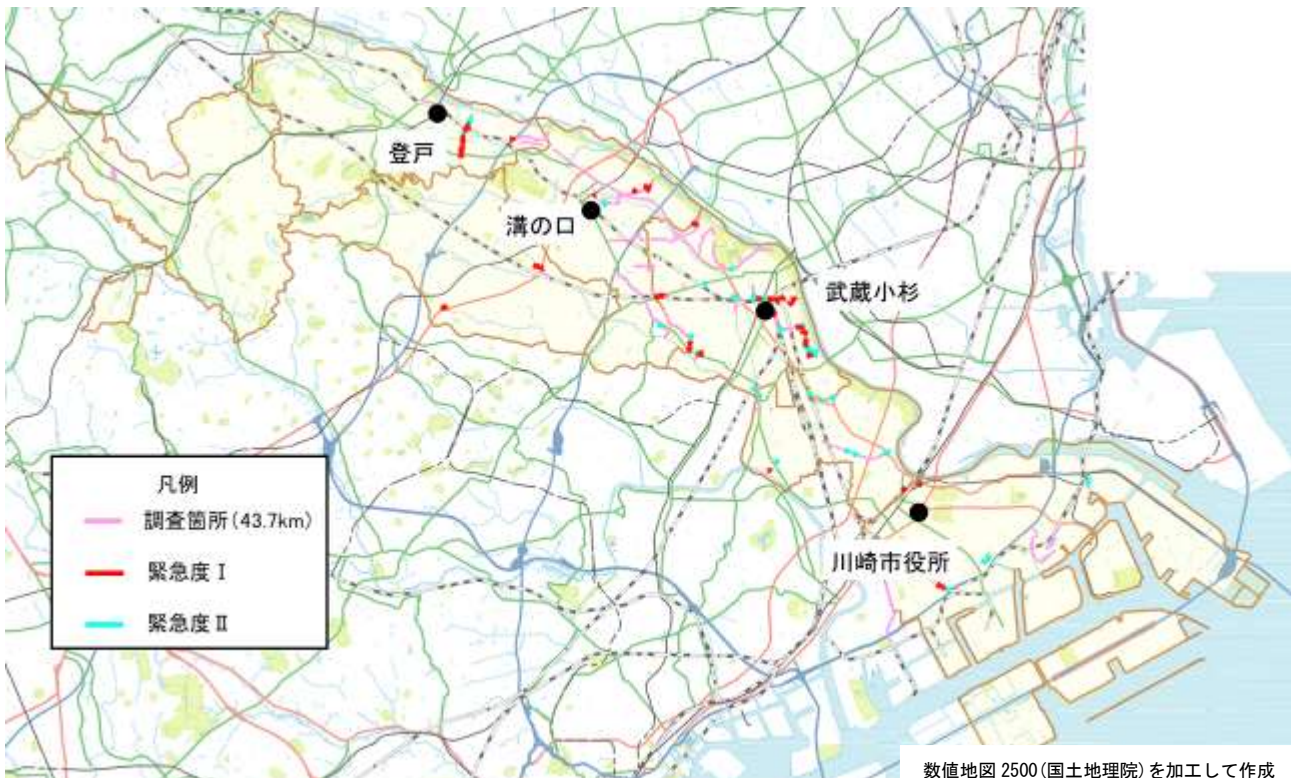
調査の結果、下水道管路における腐食等の劣化を約1.5km確認しましたが、現時点では、直ちに地表面の陥没につながる腐食・破損は確認されませんでした。

- ・緊急度Ⅰ：速やかな対策を実施（原則1年以内。やむを得ない場合は応急措置を実施した上で、速やかに対策を実施）
55箇所 要対策延長※ 約1.1km
- ・緊急度Ⅱ：応急措置を実施した上で、5年以内に対策を実施
49箇所 要対策延長※ 約0.4km

今回の調査で確認した下水道管路の劣化については、緊急度Ⅰは原則1年以内に対策を実施（やむを得ない場合は応急措置を実施した上で、速やかに対策を実施）、緊急度Ⅱは応急措置を実施した上で令和11年度末までに対策を完了する予定です。なお、対策工事着手までは巡視・点検を継続して行い、安全の確保に努めてまいります。

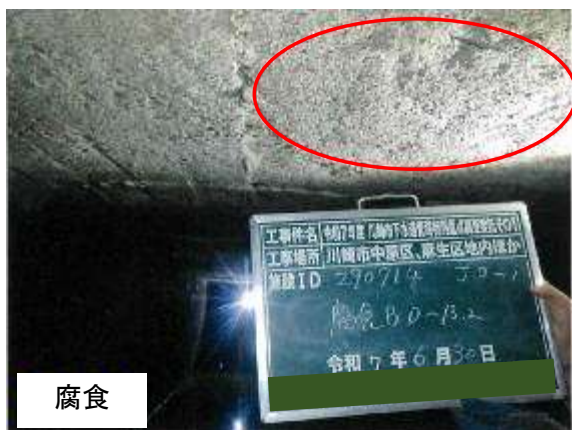
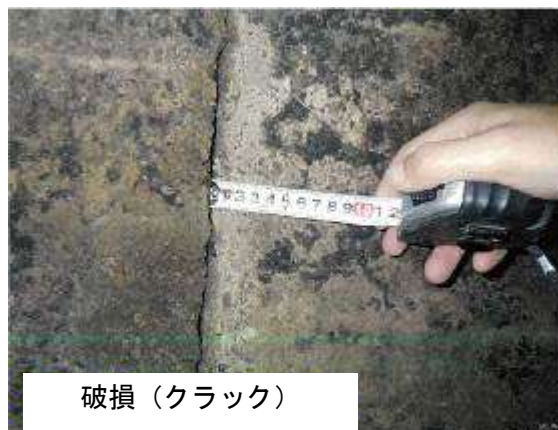
また、市民生活に影響のない渡田ポンプ場（川崎区鋼管通 4-17-1）の敷地内に埋設されている下水道管路（小田その2幹線）約 16mで、腐食、破損を1箇所確認しましたが、劣化状況は、直ちに地表面の陥没につながるものではありません。今後、概ね1年以内に対策を完了させるよう、速やかに対応方法を検討するとともに、工事着手までは巡視・点検を継続して行き、安全の確保に努めてまいります。
