都市計画道路殿町羽田空港線ほか道路築造工事

令和3年度環境モニタリング調査報告書

令和4年10月

川 崎 市 建 設 緑 政 局

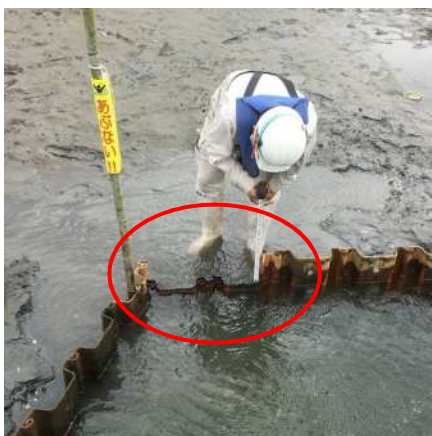
図 2.2.16 矢板打ち下げ状況(帯水対策)

なお、鋼矢板背面への帯水対策として有識者の助言を得て鋼矢板天端の打ち下げを実施した(図2.2.16参照)。

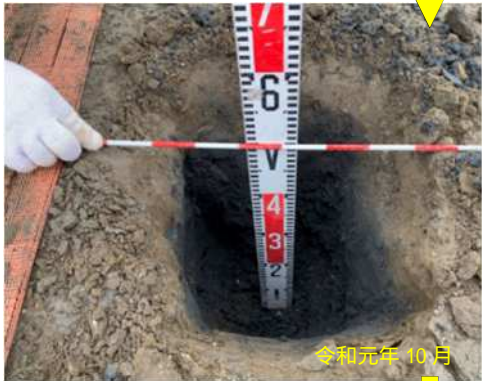
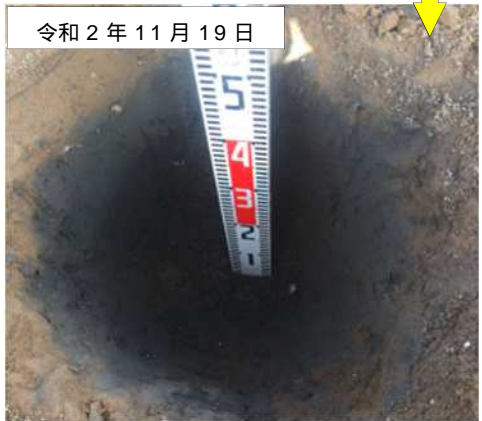
保管土の土中の状態（約 0.5m 掘下げ）

- ・令和3年4月より埋戻しを開始したことから、仮置きは令和3年3月まで行った。
- ・埋戻し前の令和2年度の仮置き状況を以下に示す。
- ・令和2年7月8日と11月19日に陸上保管中の干潟表土の状態を確認した。
- ・シート下の表土表面は、黒く変色しておらず還元的な環境になっていないと推測された。降雨翌日の調査であり表土は湿っていた。
- ・11月の状況では、晴天が続き、表土は多少乾燥していたものの内部は湿潤状態で健全であった。
- ・シート下の表土表面は、黒く変色しておらず還元的な環境になっていないと推測された。
- ・令和2年度の観察では、表層から約0.5m掘り下げた土砂は、湿潤状態を維持していたが臭いもなく、還元的な環境になっていないと推測された。
- ・また、掘り下げても固結状態の箇所は見られず、土質性状は保管時と比べて粒度等大きな変化はないと推測された。

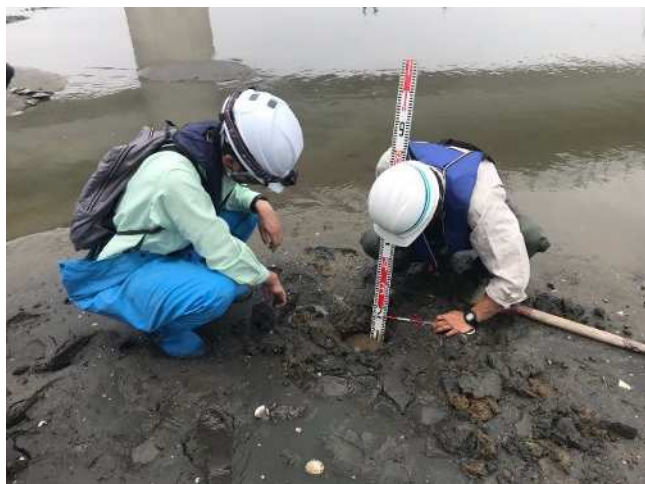
図 2.2.27 表土埋戻し確認状況

表土の埋戻し状況をコアサンプリングで確認した結果、厚さ約 15cm で埋戻しができていることが確認できた。

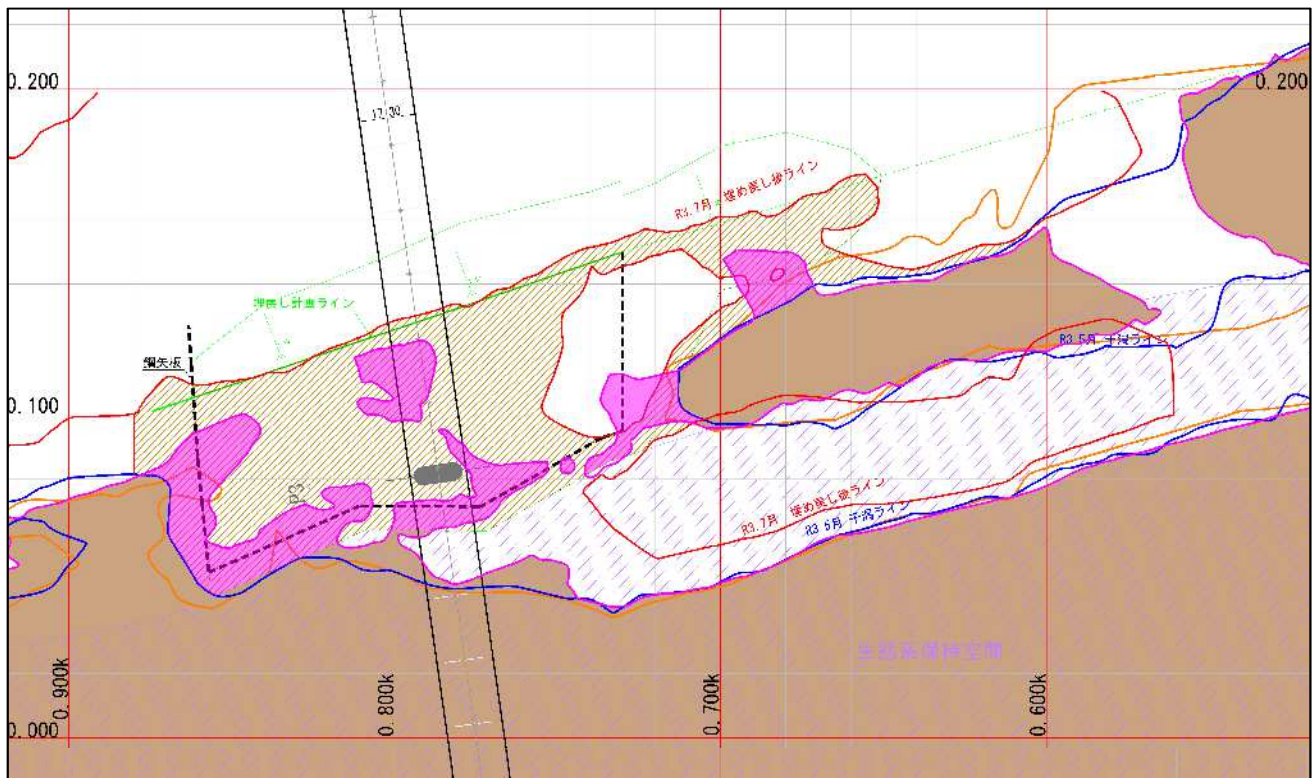
図 2.2.30 干潟地形測量結果平面図 (令和3年10月)

その結果、埋戻し当初はほぼ A.P.+0.0 以上あった干潟部分が少なくなり、A.P.-0.2m 程度となった。原因として、図 2.2.31、32 に示す様に当初は 1:10 で埋戻した法面が、水深の深い航路側へ崩れ、さらに緩勾配になるに伴い、埋戻し土も法面側に流出したものと考えられる。
