新型コロナウイルスワクチンの接種状況について(速報値)

新型コロナウイルスワクチンの廃棄について

ファイザーワクチン用ディープフリーザー「UD-80W74NF」ご利用中の皆様へ
株式会社 EBAC

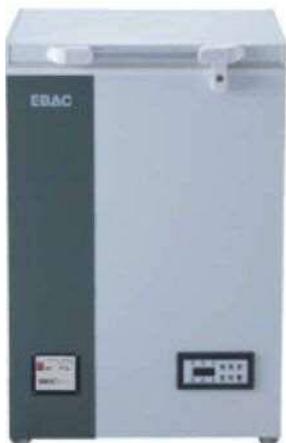
本体右側面 保証書ラベル

形式：UD-80W74NF

保証番号：UD801900NF～UD802526NF
