都市計画道路殿町羽田空港線ほか道路築造工事に伴う

環 境 モ ニ タ リ ン グ 調 査 報 告 書

令和 7 年 8 月

川 崎 市 建 設 緑 政 局

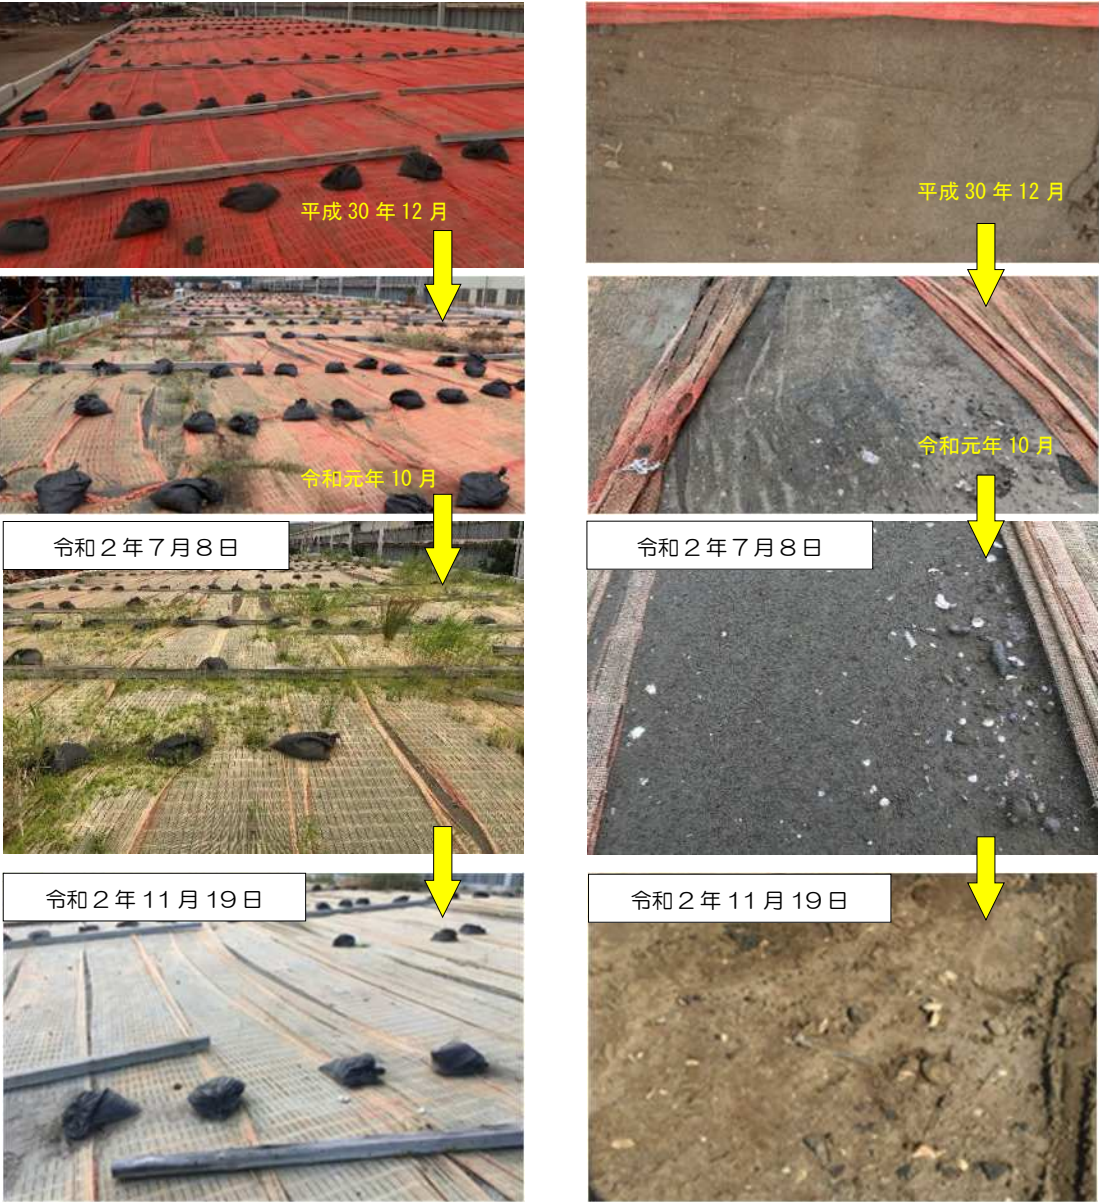
- ・令和2(2020)年7月8日と11月19日に陸上保管中の干潟表土の状態を確認した。
- ・7月の状況では、雑草が生えてきたが、嫌気性のない土壌の証明であり、引き続き台風シーズン経過までこのまま観察した。
- ・シート下の表土表面は、黒く変色しておらず還元的な環境になっていないと推測された。降雨翌日の調査であり表土は湿っていた。
- ・11月の状況では、晴天が続き、表土は多少乾燥していたものの内部は湿潤状態で健全であった。
- ・シート下の表土表面は、黒く変色しておらず還元的な環境になっていないと推測された。
- ・令和2(2020)年度の観察では、表層から約0.5m掘り下げた土砂は、湿潤状態を維持していたが臭いもなく、還元的な環境になっていないと推測された。
- ・また、掘り下げても固結状態の箇所は見られず、土質性状は保管時と比べて粒度等大きな変化はないと推測された。

写真 2-39 干潟表土の状況(左：表土全景、右：養生シートの下の状態)

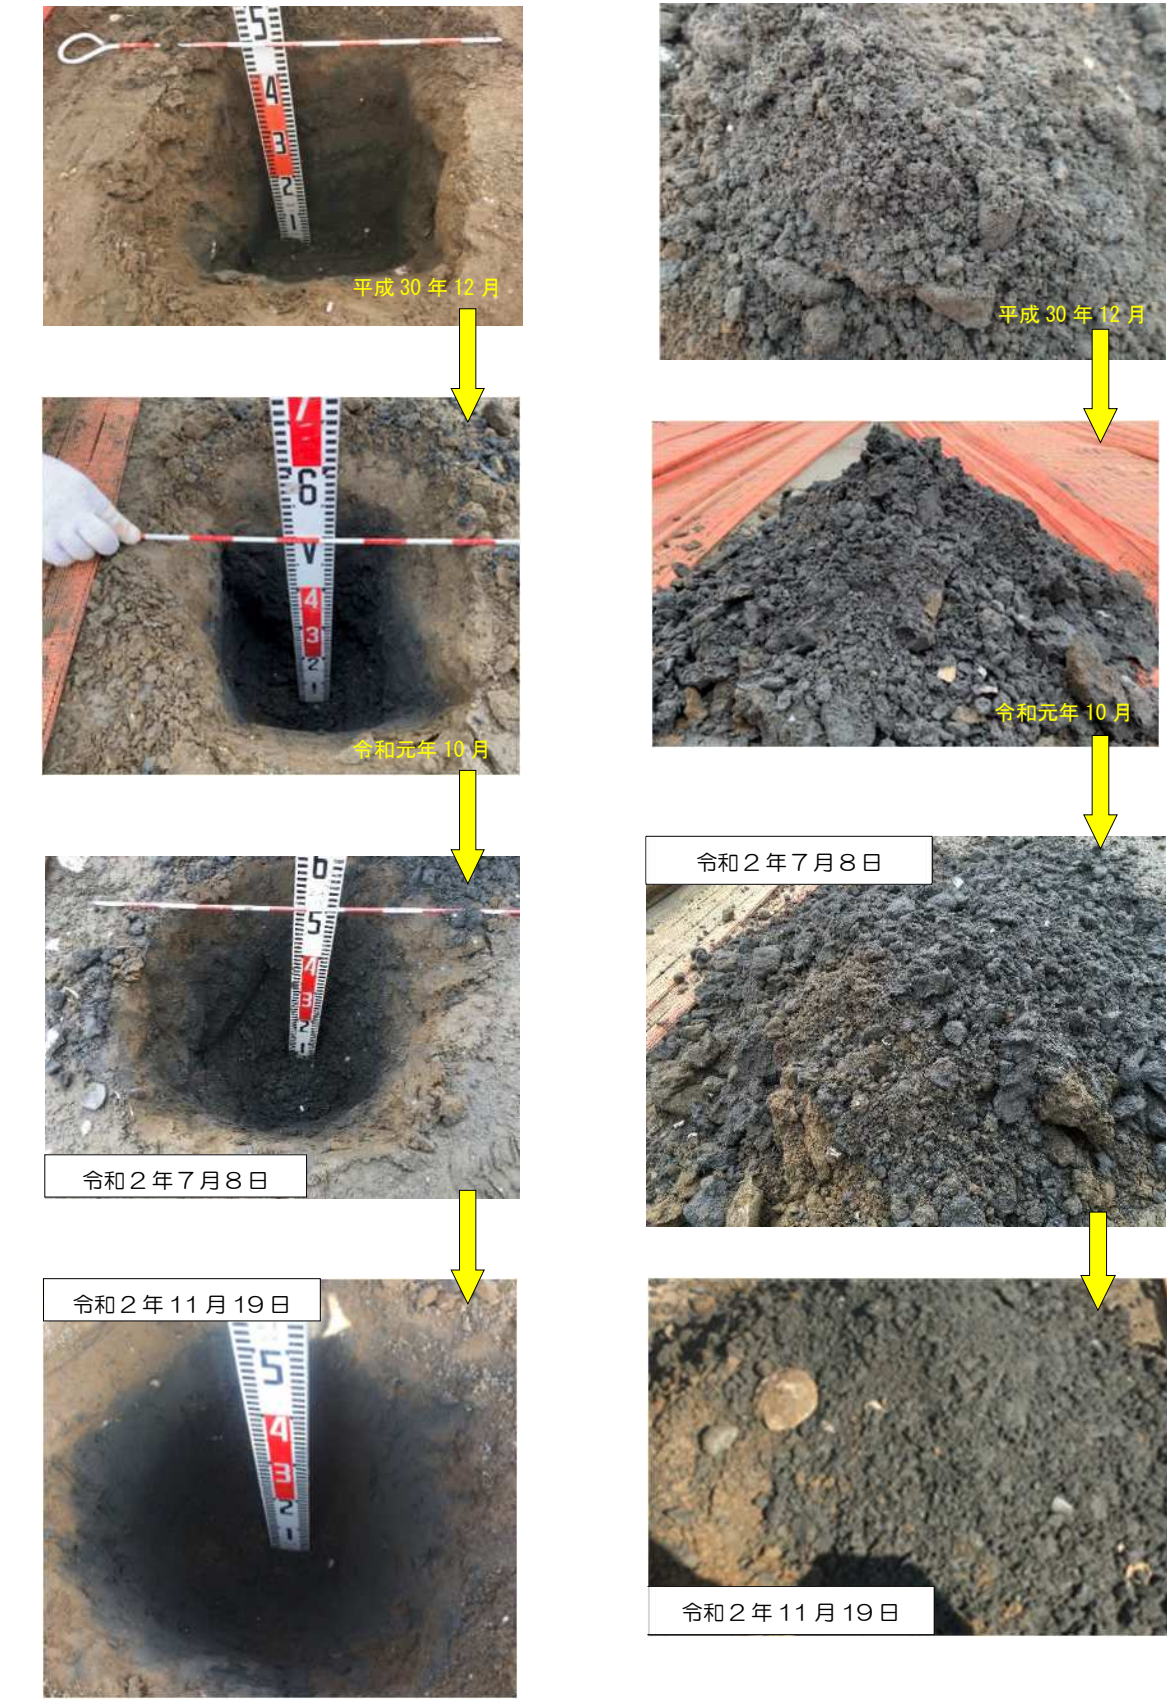
写真 2-40 干潟表土の状況(左：保管土の土中の状態(約0.5m掘り下げ)、右：保管土の状態)

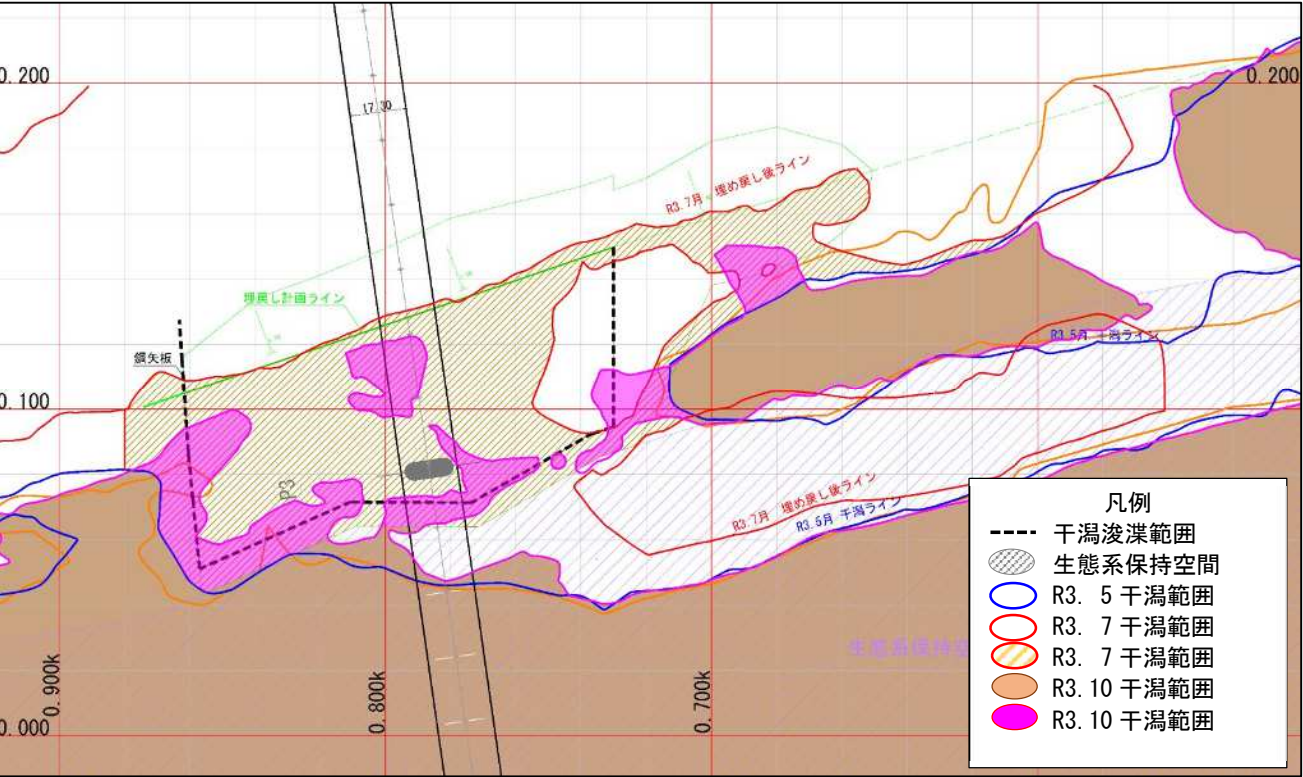
図 2-18 干潟地形測量結果平面図(令和 3(2021)年 10 月)

その結果、埋戻し当初はほぼ A. P. +0.0 以上あった干潟部分が少なくなり、A. P. -0.2m 程度となった。原因として、下図に示す様に、当初は 1:10 で埋戻した法面が、水深の深い航路側へ崩れ、さらに緩勾配になるに伴い、埋戻し土も法面側に流出したものと考えられる。

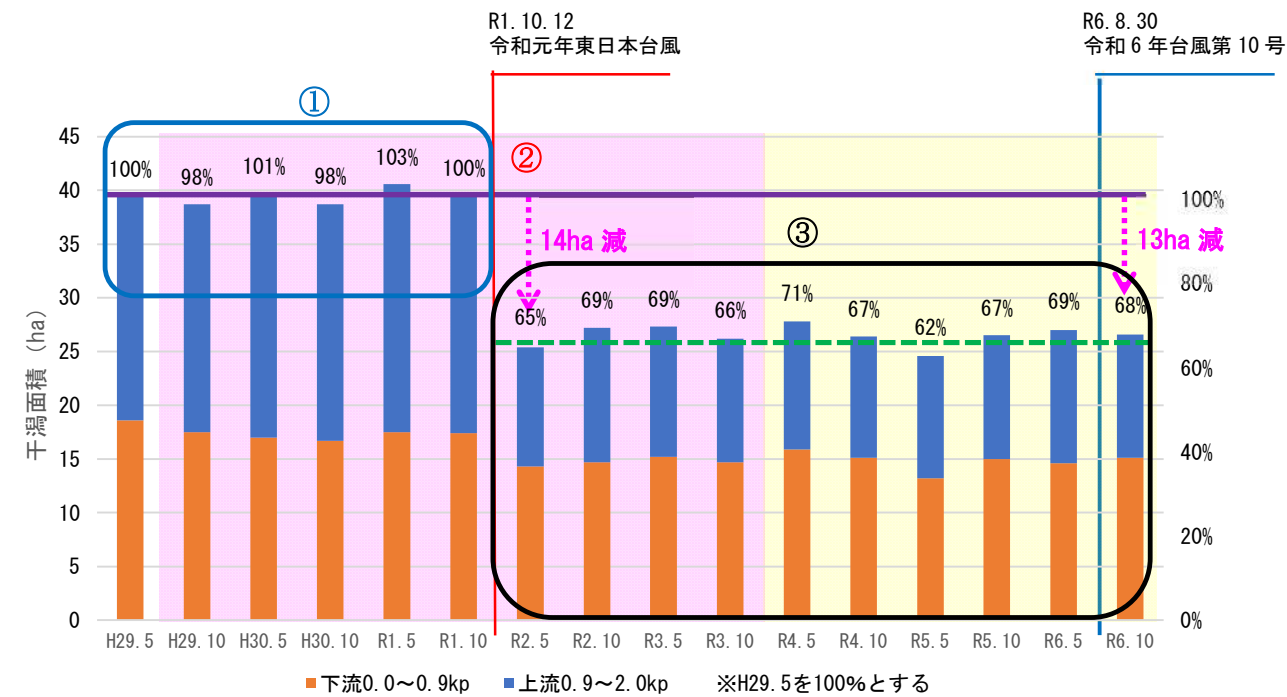
図 3-4 干潟面積の経年変化

- 平成 29(2017)年 5 月から令和 6(2024)年 10 月までの調査期間中に、干潟面積は約 13 ヘクタール(32 パーセント)減少した。
- 平成 29(2017)年 10 月から令和元(2019)年 10 月までの 3 年間は、干潟面積は概ね横ばいで推移した。
- 令和元(2019)年 10 月調査と令和 2(2020)年 5 月調査を比べると約 14 ヘクタール減少している。これは、令和元年 10 月 12 日に上陸した「令和元年東日本台風」の増水が原因で、特に、橋りょうの上流側にある干潟(中洲)の面積が減少し、その他に橋りょうの下流側の右岸(川崎)側にある干潟に新たな滞筋が確認された。
- 令和元年東日本台風に起因した干潟面積変化の内訳は、橋りょうの上流(0.9kp から 2.0kp)で約 11 ヘクタール減少、そのうちの約 9 ヘクタールが中洲部分となる。また、橋りょう直下を含む下流で約 3 ヘクタールの干潟が減少した。
- 令和 2(2020)年 5 月から令和 6(2024)年 10 月までの調査では、調査時期による増減はあるものの、横ばいの傾向を示した。

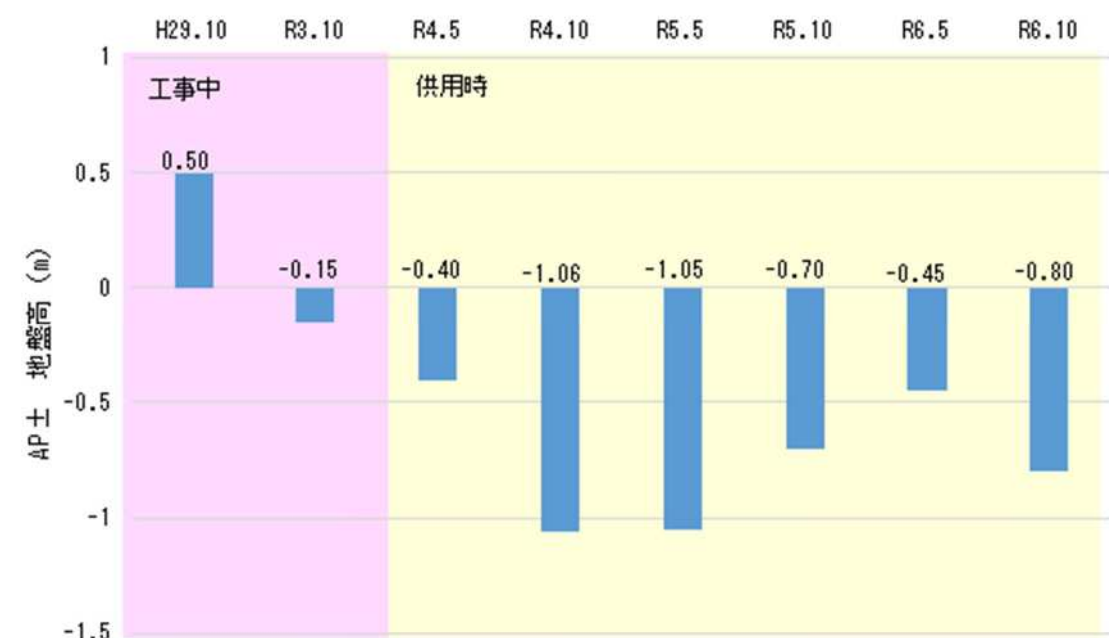
図 3-14 P3 橋脚付近の地盤高の変化

- 令和 6 年 8 月の台風第 10 号の際は、予測に用いた最大流量を大きく超える増水(水位比較で 1.25 倍)が発生した。この影響により令和 6(2024)年 4 月の-0.45m から同年 10 月の-0.80m となり、洗堀が進行したものと考えらえる。ただし、P3 橋脚付近の横断面図より洗堀深が変わっても、洗堀範囲は拡大していないことが確認された(下図参照)。

- 以上のことから、P3 橋脚周辺の洗堀は、解析における最大値と比較して少ない状況で推移しており、洗堀深の変化に伴う洗堀範囲の変化も見られないことから、橋脚による周辺干潟への影響は予測の範囲内であったと考えられる。今後、予測上の最大流量を超える大規模な増水が発生すれば、洗堀が進行する可能性はあるが、それ以外の場合は、上流からの土砂供給により堆積に転じる可能性が考えられる。
