5.3.4 客席の落下物の採取・確認 I

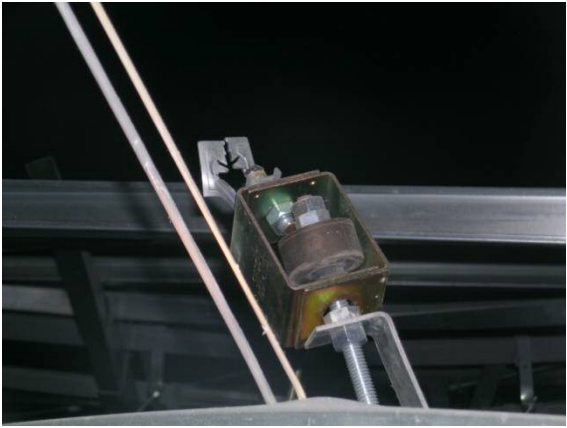
両爪内曲がり@4F 席中央 DSCN3758

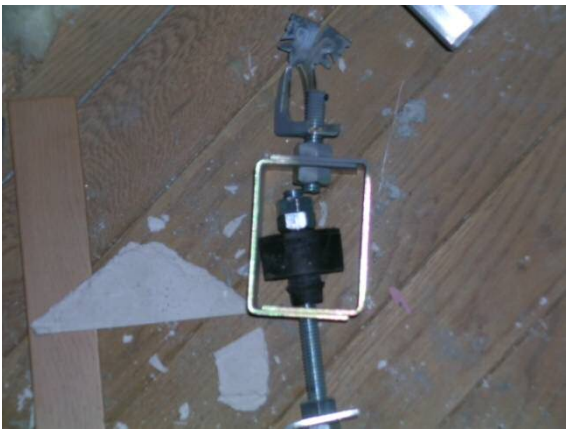
両爪外曲がり@3F 上手席 DSCN3992

上手席でも変形の分布は確認場所Ⅲ、Ⅳ、Ⅴによって異なっている。確認場所Ⅴでは片爪が破断したもの(類型1)が目立つ。一方、確認場所Ⅳでは他では確認されていない「両爪外曲がり(類型4)」が確認された。

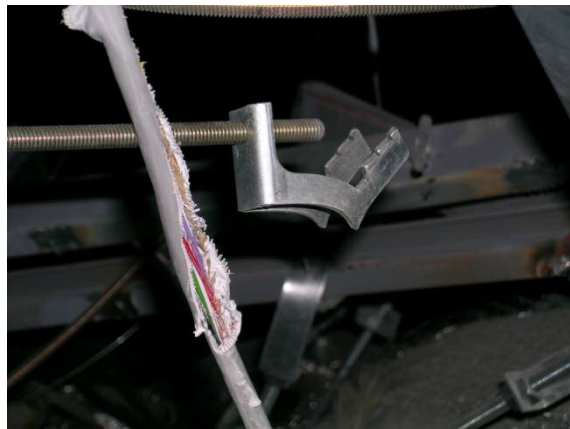
両爪上方曲がり@3F 席中央 DSCN3759

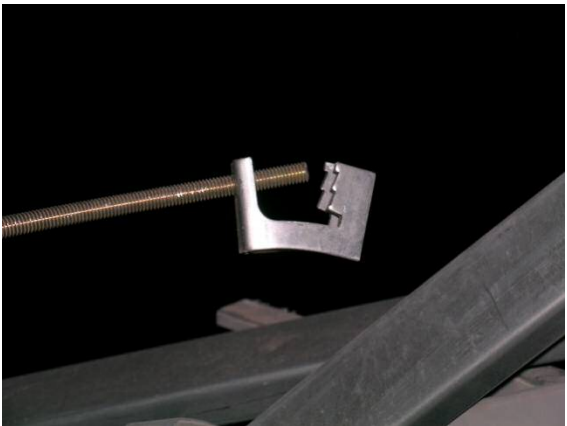
ほぼ無変形@3F 席中央 DSCN3760

一方、下段吊元では下地材に接合されたままのもの(類型6')が目立ち、脱落した場合でも変形は小さい(類型6)(確認場所Ⅰ)。

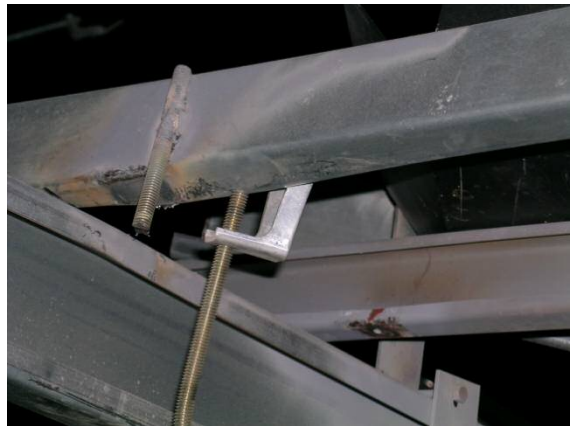
接合されたまま@3F 席中央 DSCN3762

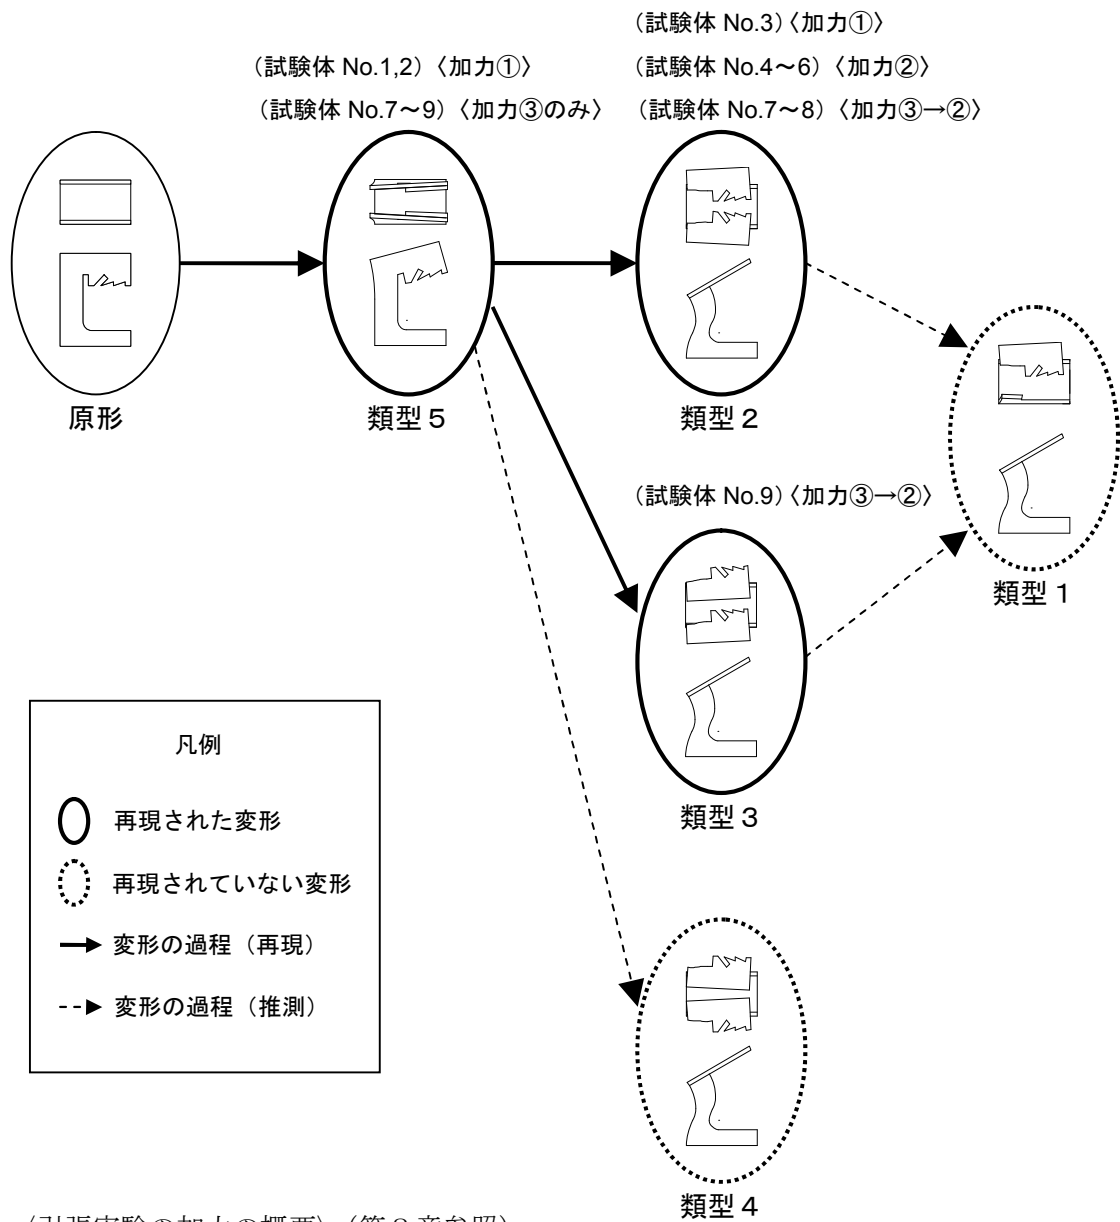
図 5.3.11 フック状金具の変形の実験による再現状況

第8章に示すようにフック状金具の強度を確認するため、引張実験が行われた。引っ張る方向は鉛直方向の他に、3つの斜め方向で行われた。

これらの実験の試験体によって再現されたフック状金具の変形と現地で発見された変形の対応を図5.3.11に示す。

<引張実験の加力の概要> (第8章参照)
