【議事次第】

●令和4年度定期環境モニタリング調査（秋季・冬季）の結果について

第17回都市計画道路殿町羽田空港線ほか道路改築工事に関わる河川河口の環境アドバイザー会議 概要

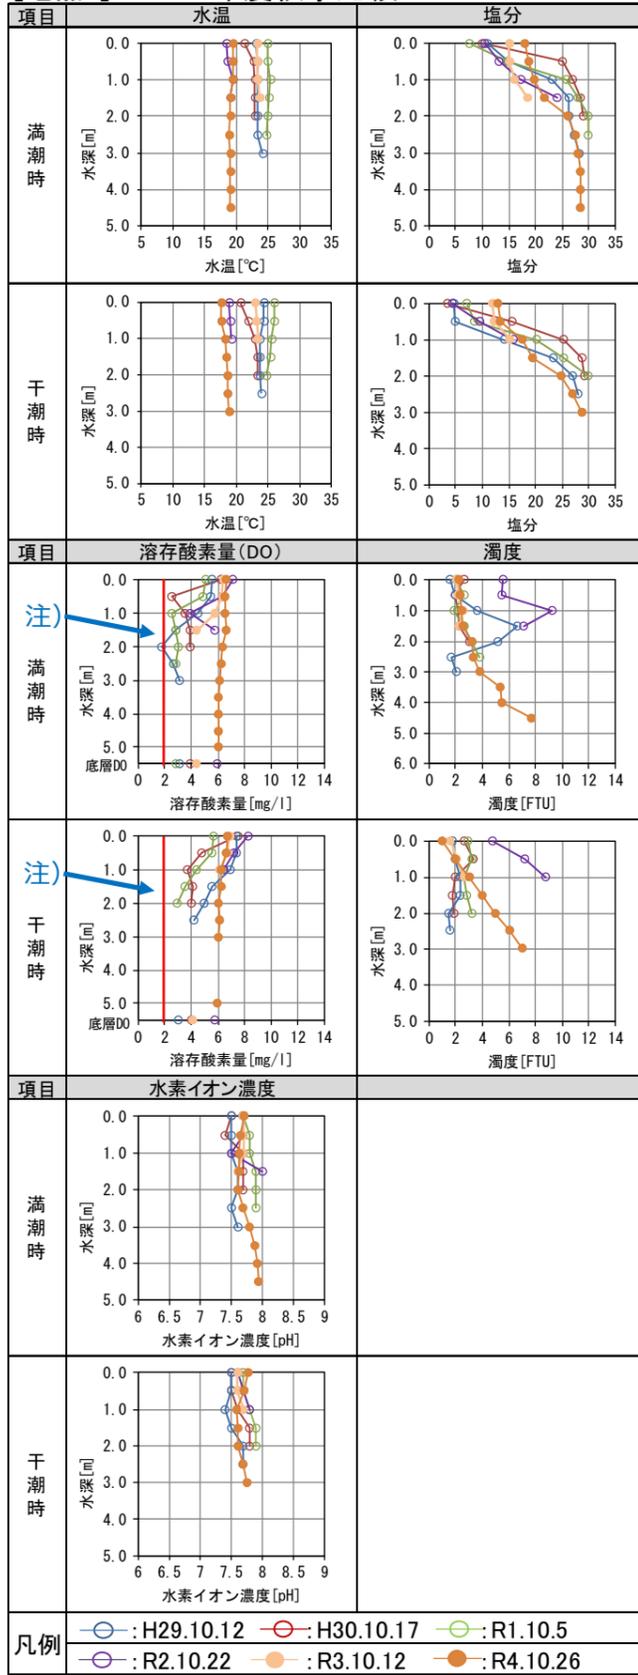
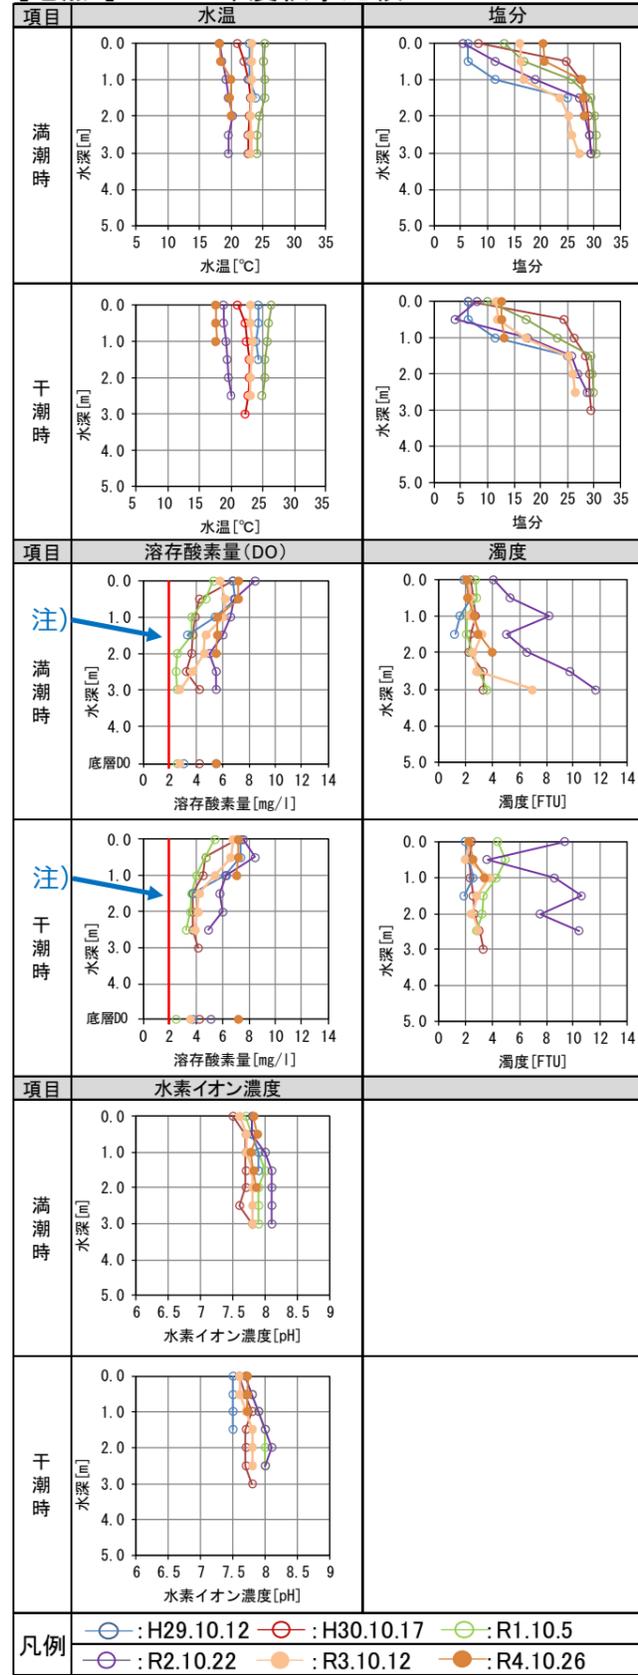
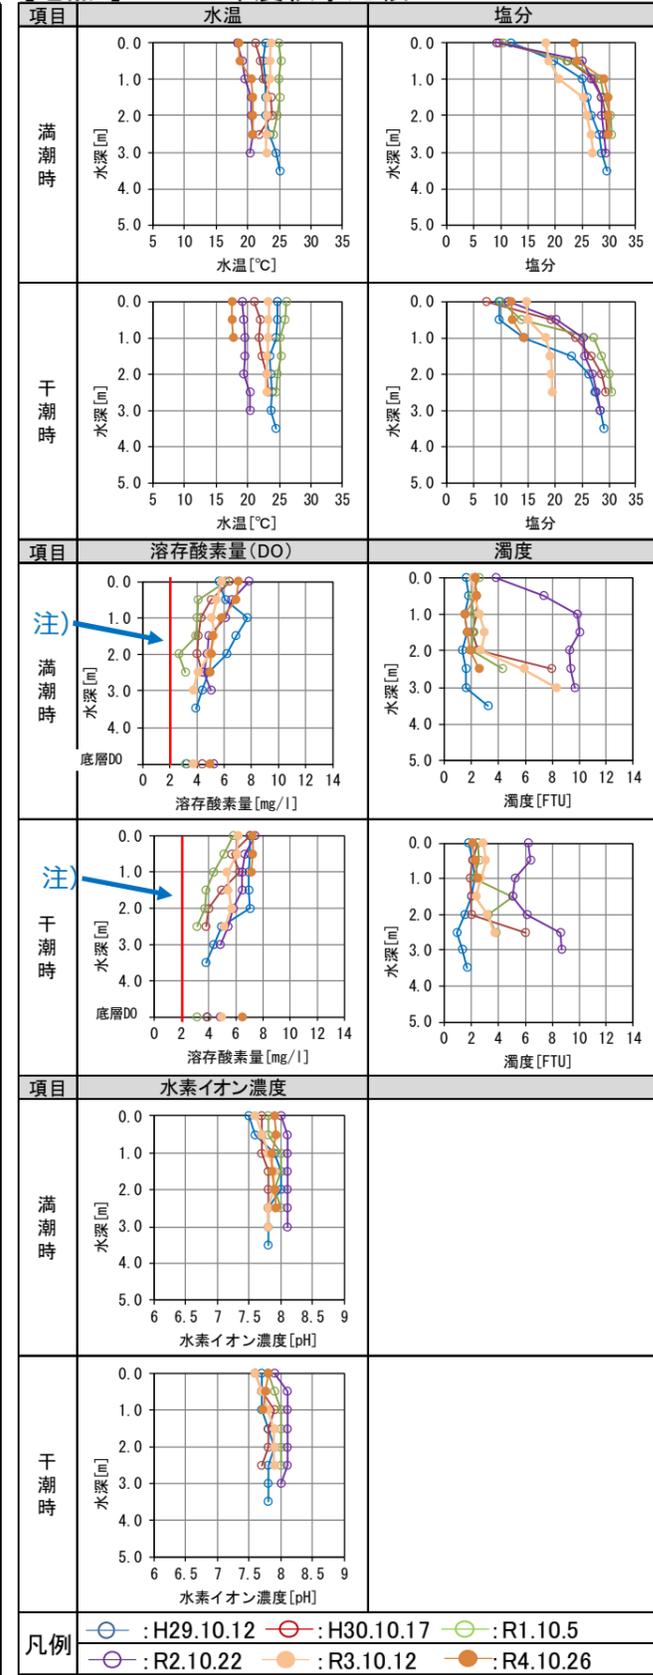
図1-1(1) 水質調査結果の比較(秋季)

- 全体：各数値とも、例年とほぼ同様の傾向、例年の数値の範囲内であった。
- 水温：全地点・全時間帯ともに概ね15～20℃であり、差がみられなかった。R3年度以前より、いずれの地点もやや低い状況であった。
- 塩分：地点1の全時間帯、及び地点2,3の満潮時に躍層が形成されていた。例年とほぼ同様の傾向であった。
- 溶存酸素量(DO)：全地点・全時間帯で概ね5～8mg/lであった。いずれも例年の数値の範囲内であった。
- 濁度：地点1で水深3.0mより深い位置で明確な上昇傾向、地点2では水深1.0～2.0mでやや上昇、地点3ではほぼ一定であった。いずれも例年の数値の範囲内であった。
- 水素イオン濃度：全地点・時間帯で概ね7.6～7.9であり、いずれも例年の数値の範囲内であった。

注) 当該調査地は多摩川河口域であり、河川と海域の遷移域に位置するため、底層の溶存酸素量(DO)については下流側海域の環境基準値2ng/lを援用する。

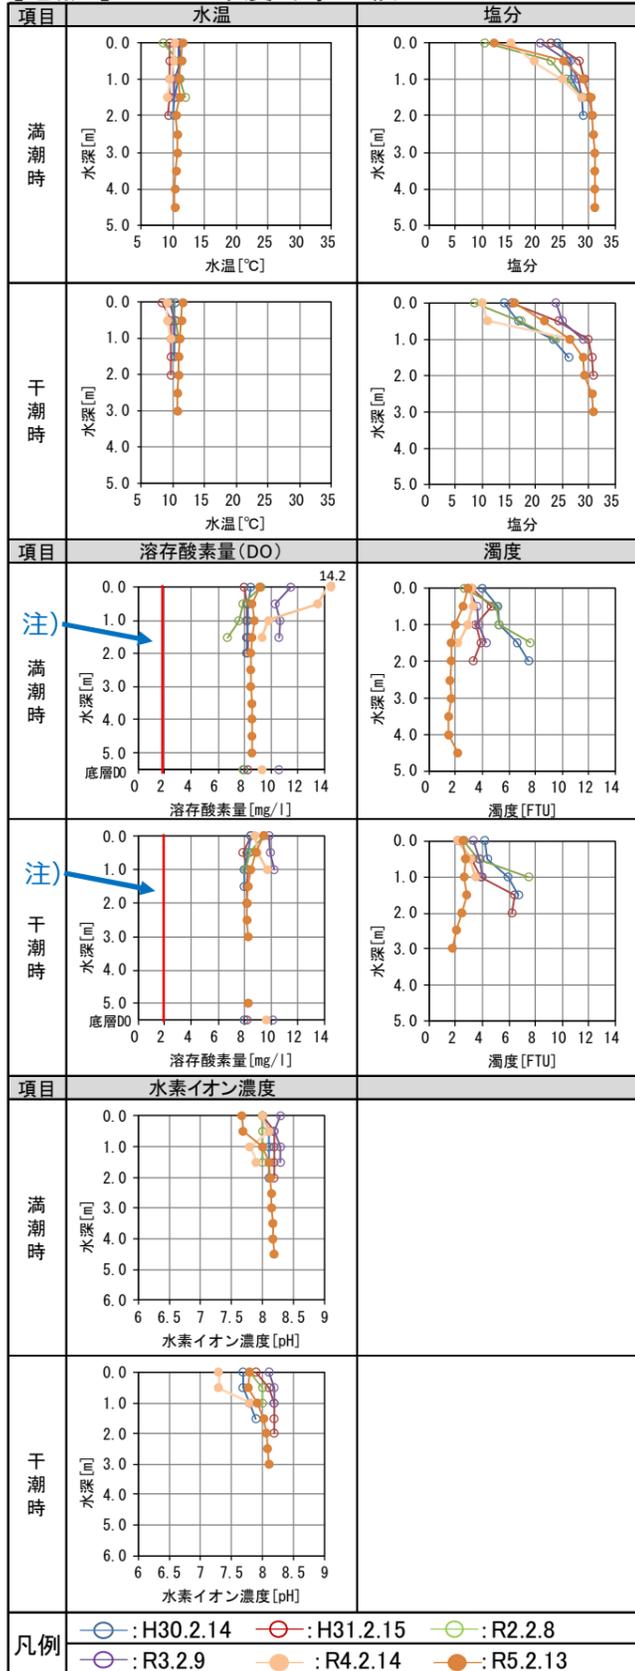
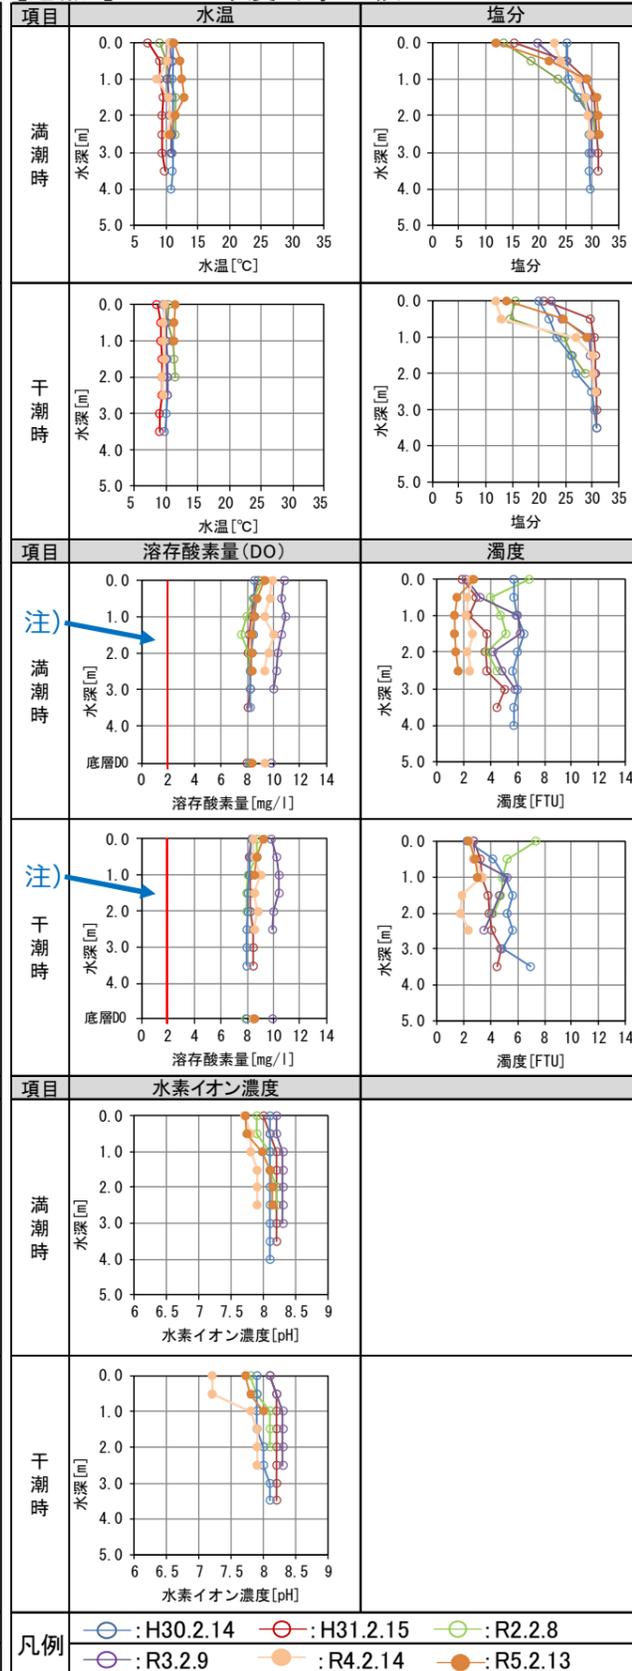
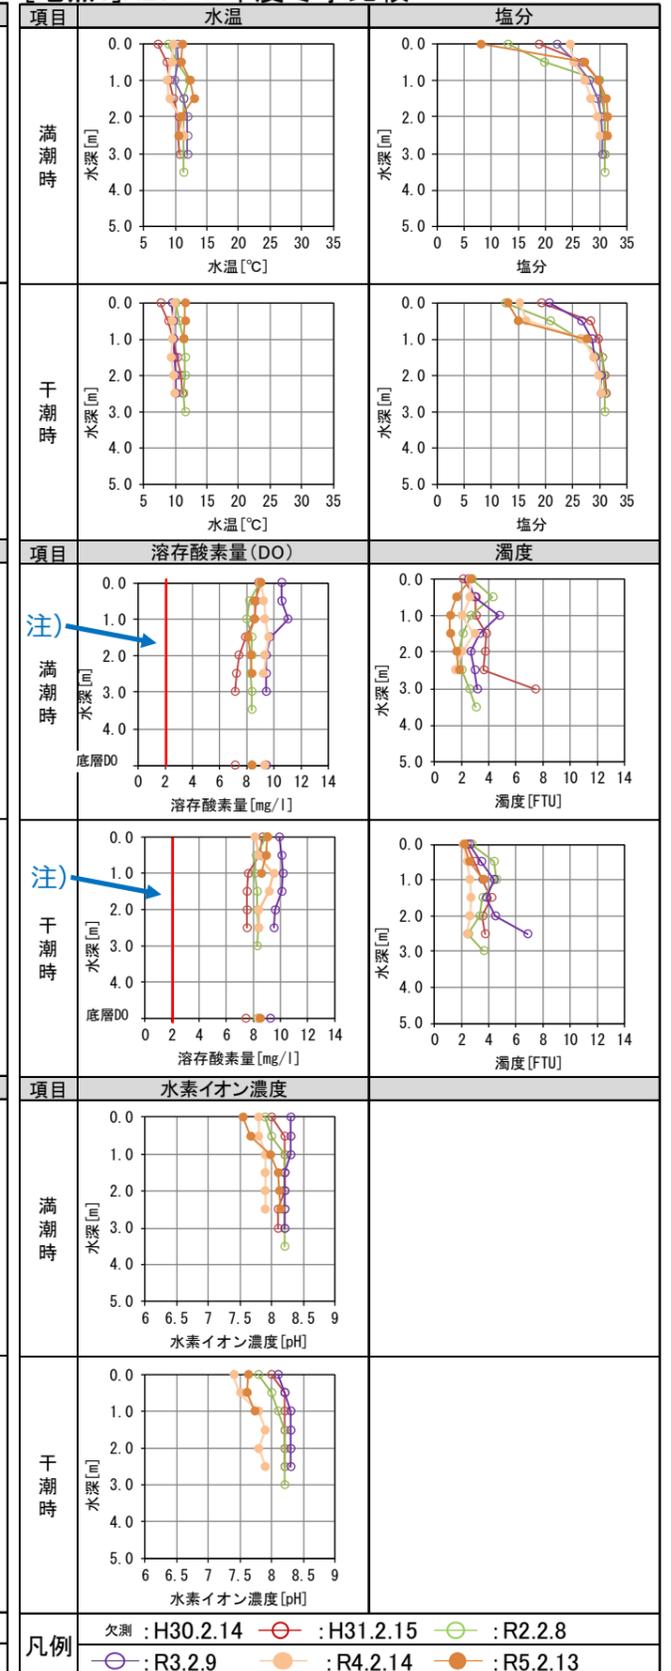
図1-1(2) 水質調査結果の比較 (冬季)

●全体：各数値とも、例年とほぼ同様の傾向、例年の数値の範囲内であった。
 ⇒供用後（R4年度）における各項目の測定結果は、R3年度までとほぼ同様の傾向、例年の数値の範囲内であった。
 （春季及び秋季の結果は参考資料 p.6-4 及び p.6-6 参照）

- 水温：全地点・時間帯とも概ね 10～13℃であった。
- 塩分：満潮時は地点間の差はみられなかった。全地点・時間帯で躍層が形成されていた
- 溶存酸素量（DO）：全地点・全時間帯で概ね 7～9mg/l であり、いずれも例年の数値の範囲内であった。
- 濁度：R4年度は、全地点・全時間帯で例年より概ね低い傾向であった。特に満潮時はその傾向にあった。
- 水素イオン濃度：全地点・時間帯で 7.6～8.2 であり、満潮時の表層においては例年よりも低い傾向にあった。

注) 当該調査地は多摩川河口域であり、河川と海域の遷移域に位置するため、底層の溶存酸素量 (DO) については下流側海域の環境基準値 2mg/l を援用する。

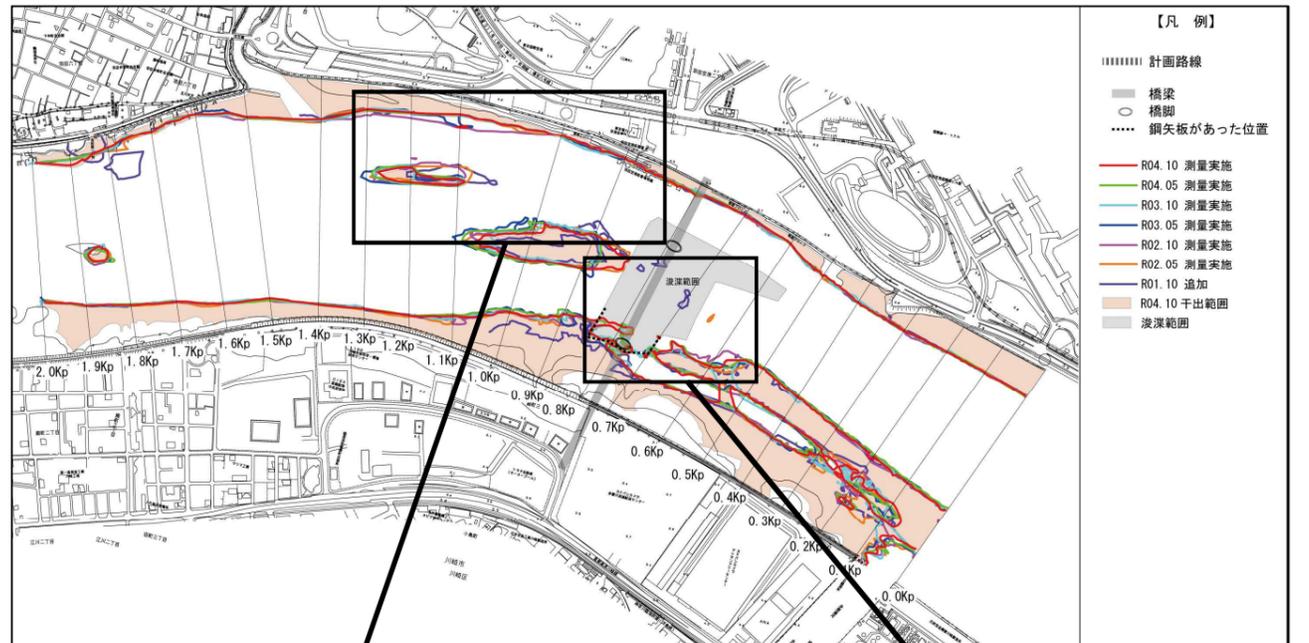
図2-1(1) 干潟地形変化(平面図)

- 中州は東日本台風により小さく2箇所に分かれた形となった。R3.10月には、上流側の中州は他工事による航路浚渫によりさらに縮小し、下流側は上流端部が縮小した(○部参照)。R4.5月には、上流側の中州はほとんど変化はないが、下流側の中州は上流端部が拡大し、R4.10月も同様の状況である(○部参照)。
- 東日本台風により発生した右岸側干潟中央のワンド状の窪みは、R3.10月の時点では解消しておらず、沖側の砂州部分は分断されていたが、R4.5月の時点では分断は解消されており、R4.10月も同様の状況である。さらに、R4.10月では沖側の砂州部と陸側の分断が解消された(➡部参照)。
- 埋戻し範囲は上流端や橋梁下の部分(○)以外で、引き続きA.P.0m未満の状態であった。

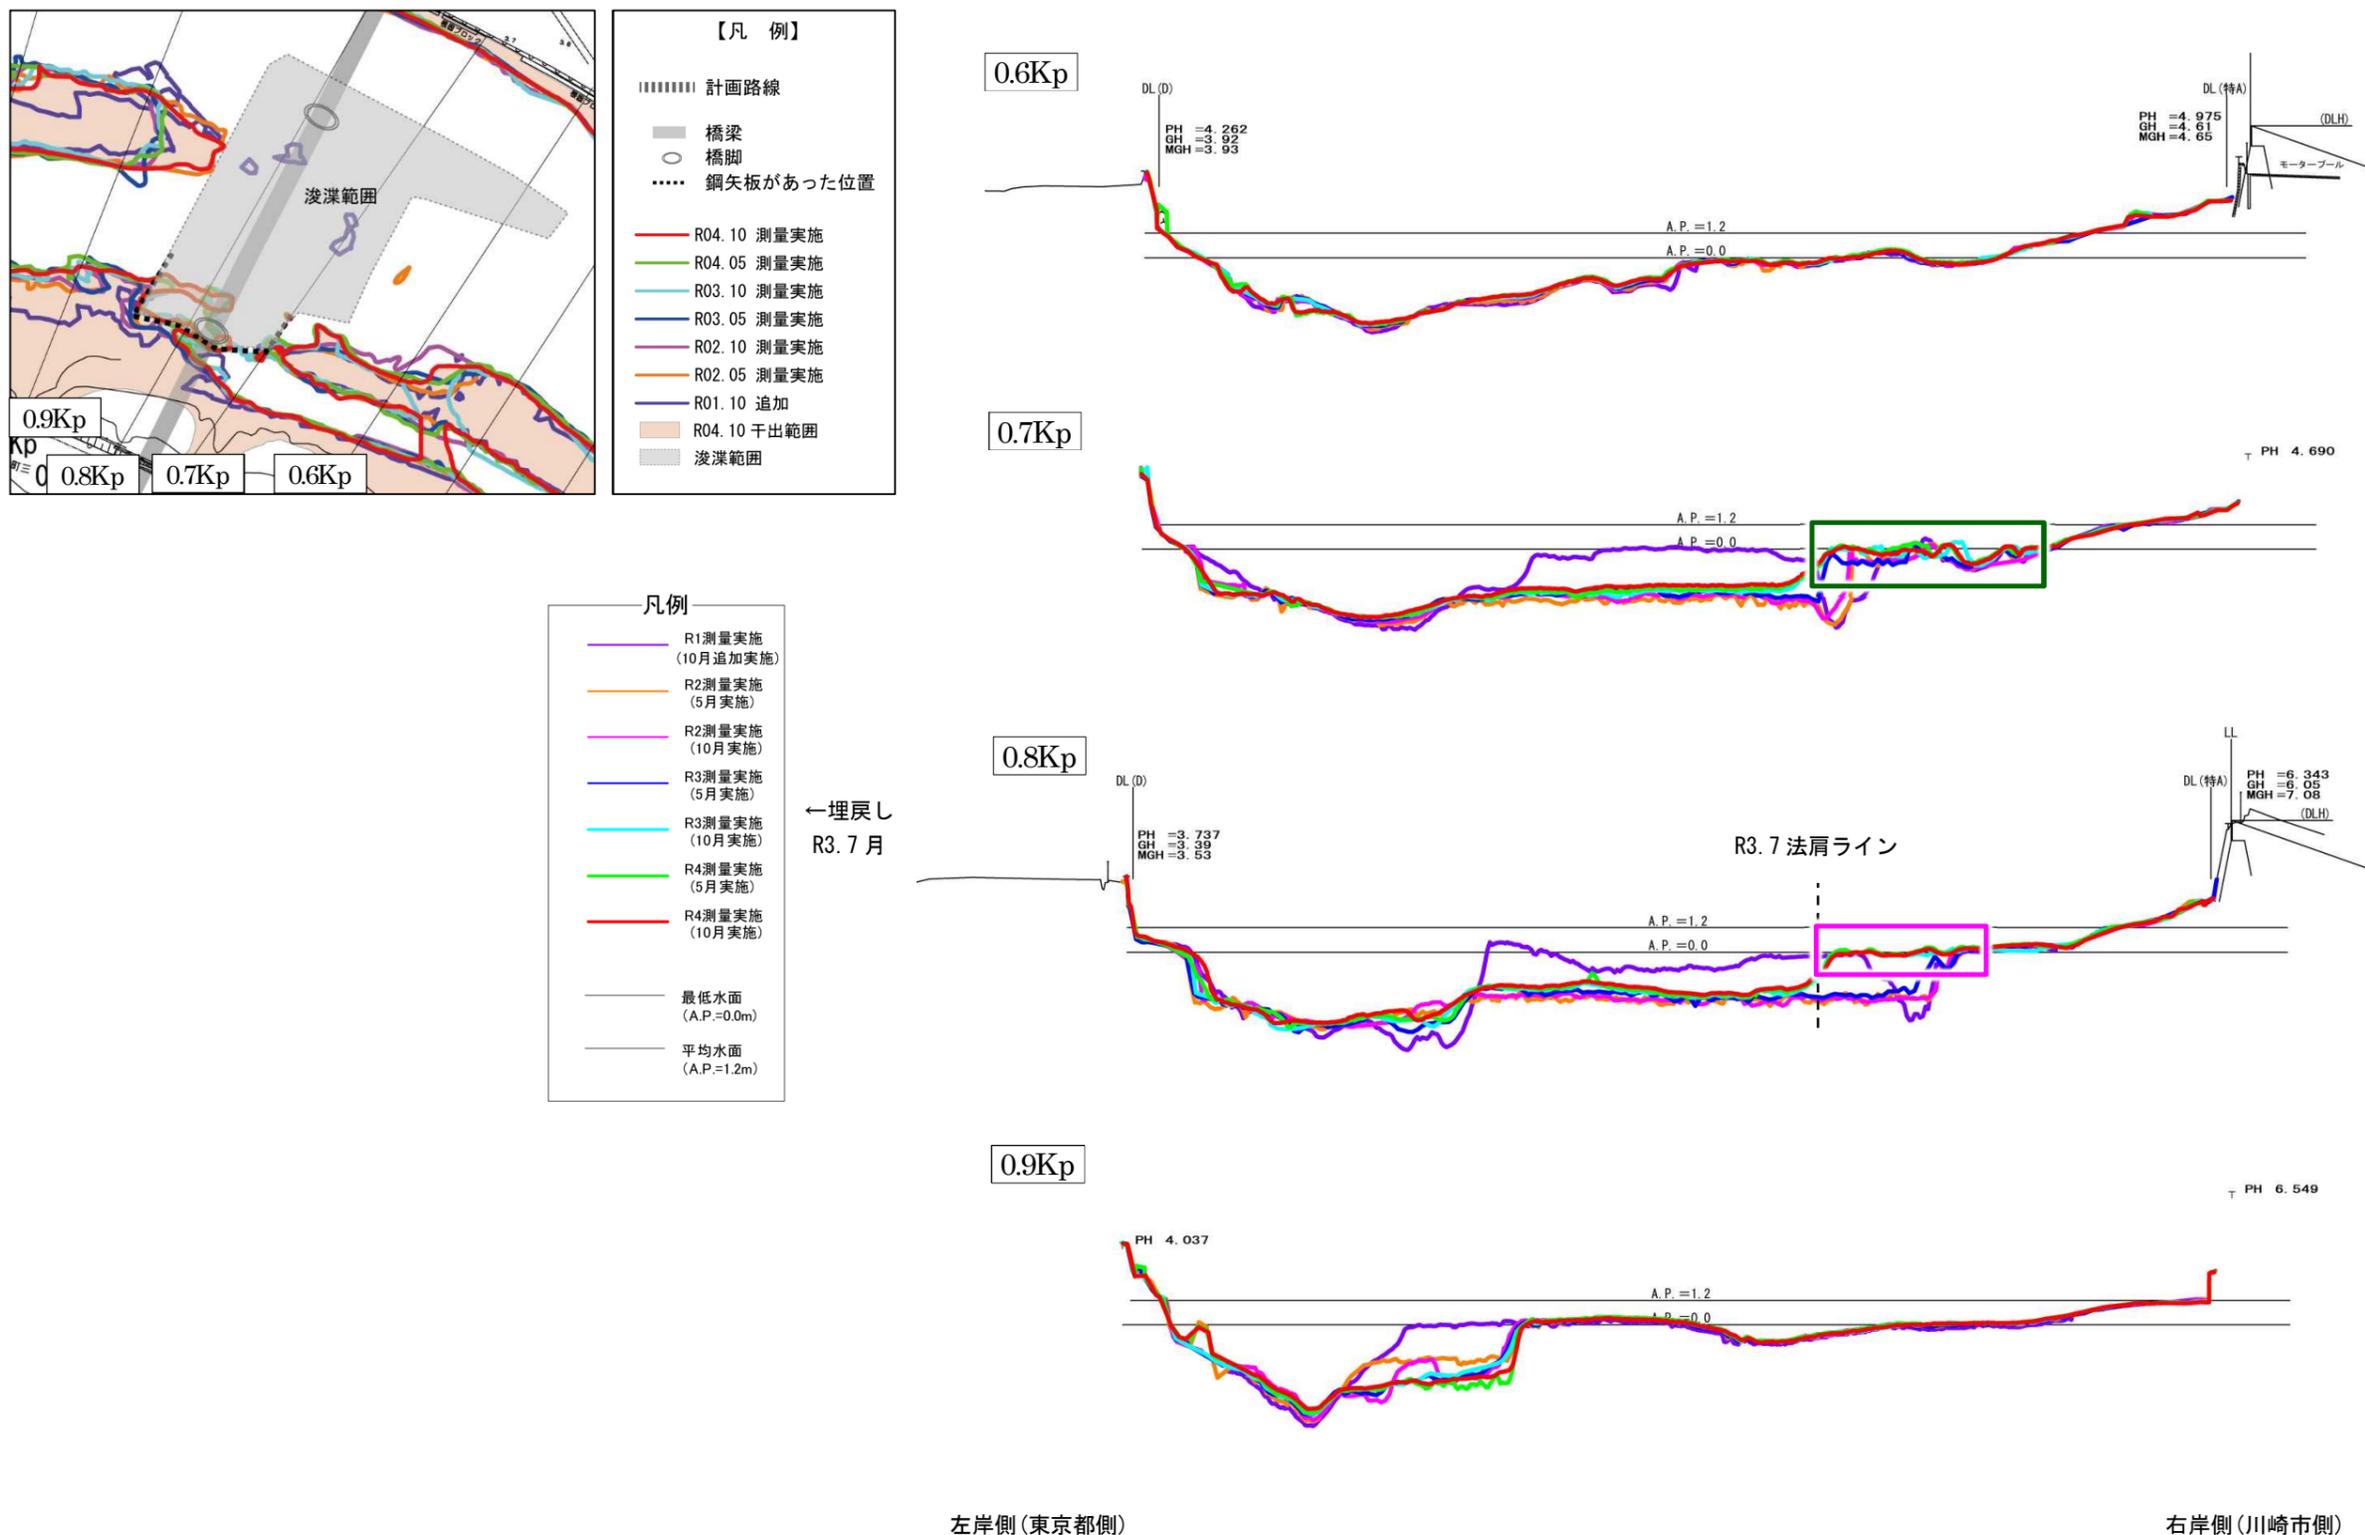
図2-2 干潟地形変化 (R1.10月出水後の変化)

●R3.7月の埋め戻し後、各横断(kpライン)における地盤に大きな変化はみられていない。

- R3.10月、0.7kpのラインでは凹凸が大きくなっており、R4.5月も凹凸の位置は若干ずれているが傾向は変わっていない(参照)。
- R3.10月及びR4.5月、0.8kpのラインでは表面的に細かな凹凸があるものの埋め戻した地盤は概ね維持されている(参照)。

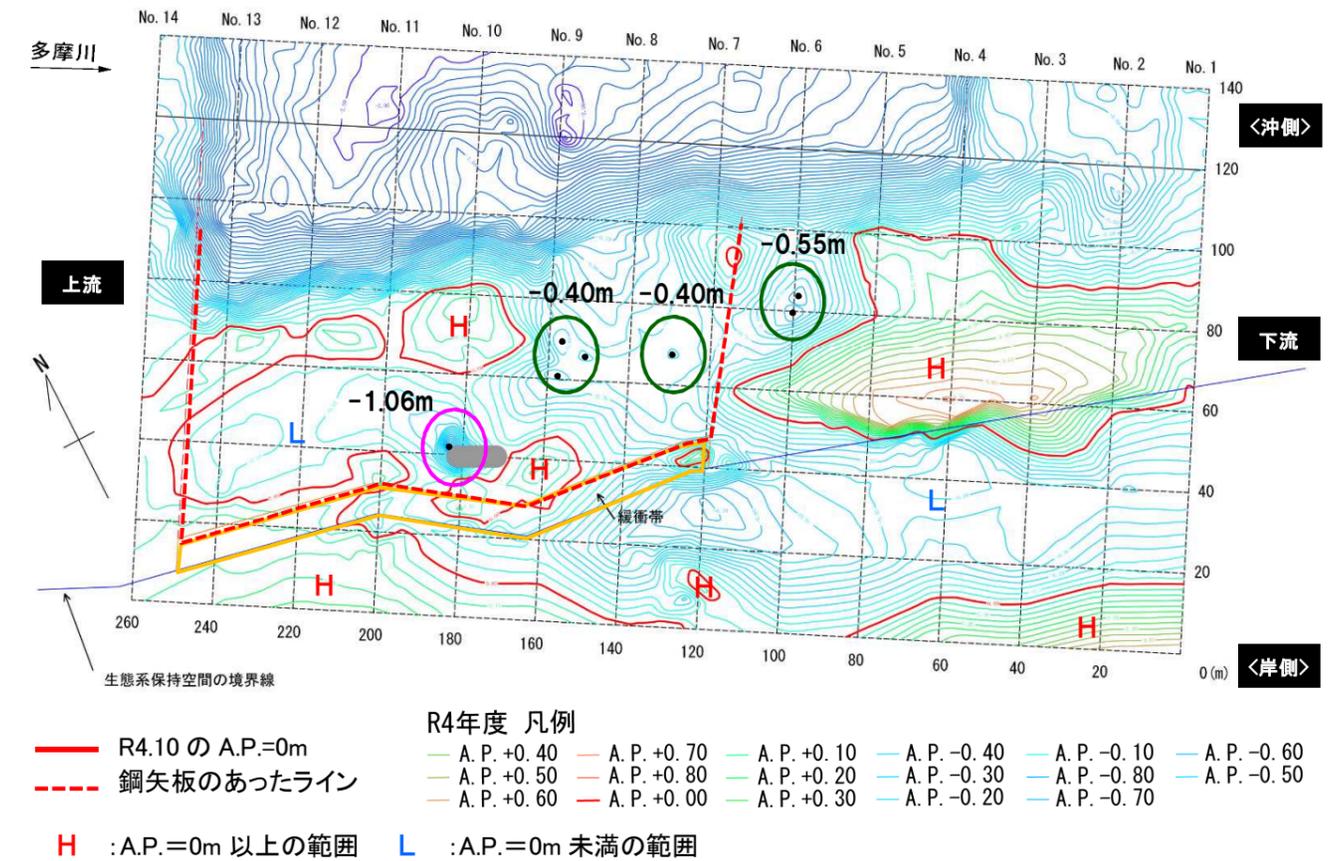
図2-3 R4.10月干潟測量結果

- R4.10月時点では、橋脚まわりの上流側で洗掘によるくぼみが生じており、最深部で-1.06mであった(参照)。
- R4.10月時点では、橋脚より上流側は-0.10m程度の状態が広がり、下流側はNo.7～9の+60～70m付近の所々にくぼみ(A.P.-0.40m程度)やNo.6+80m付近でA.P.-0.55m程度のくぼみが発生している(参照)。

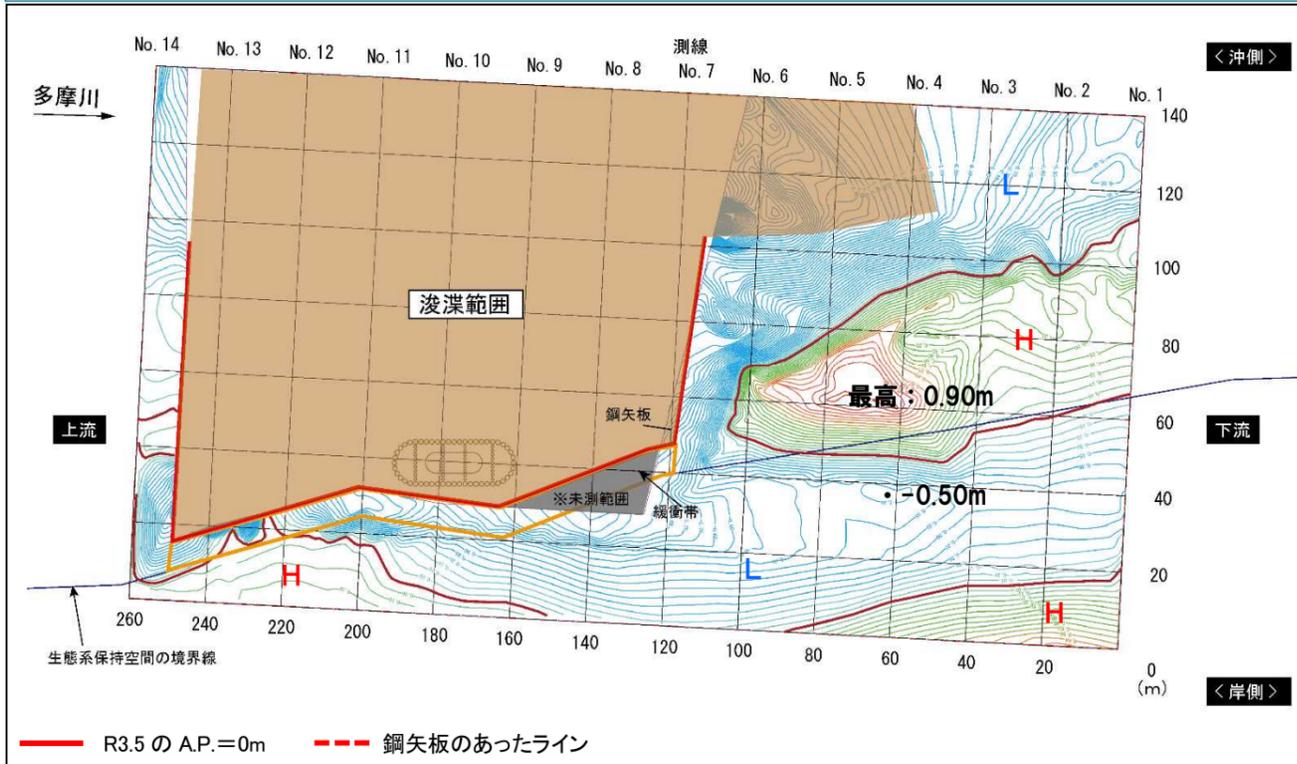
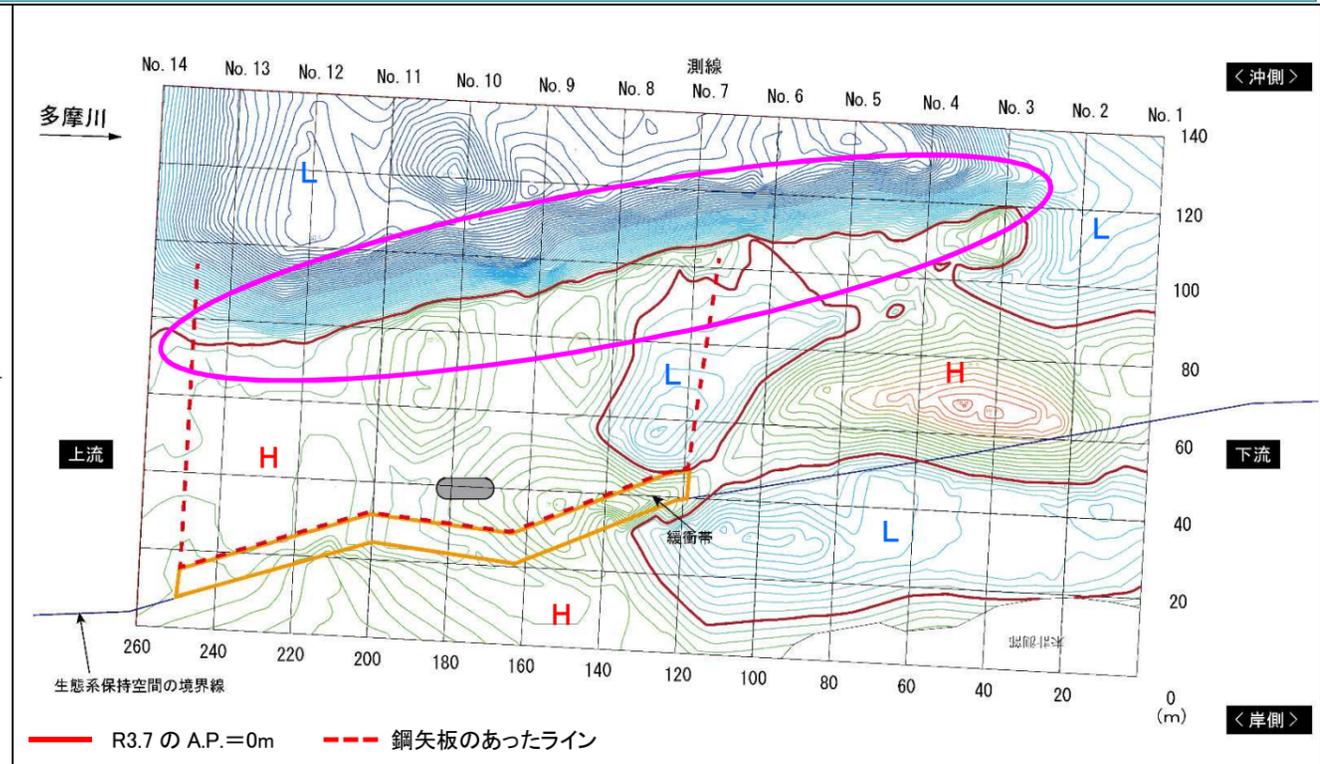
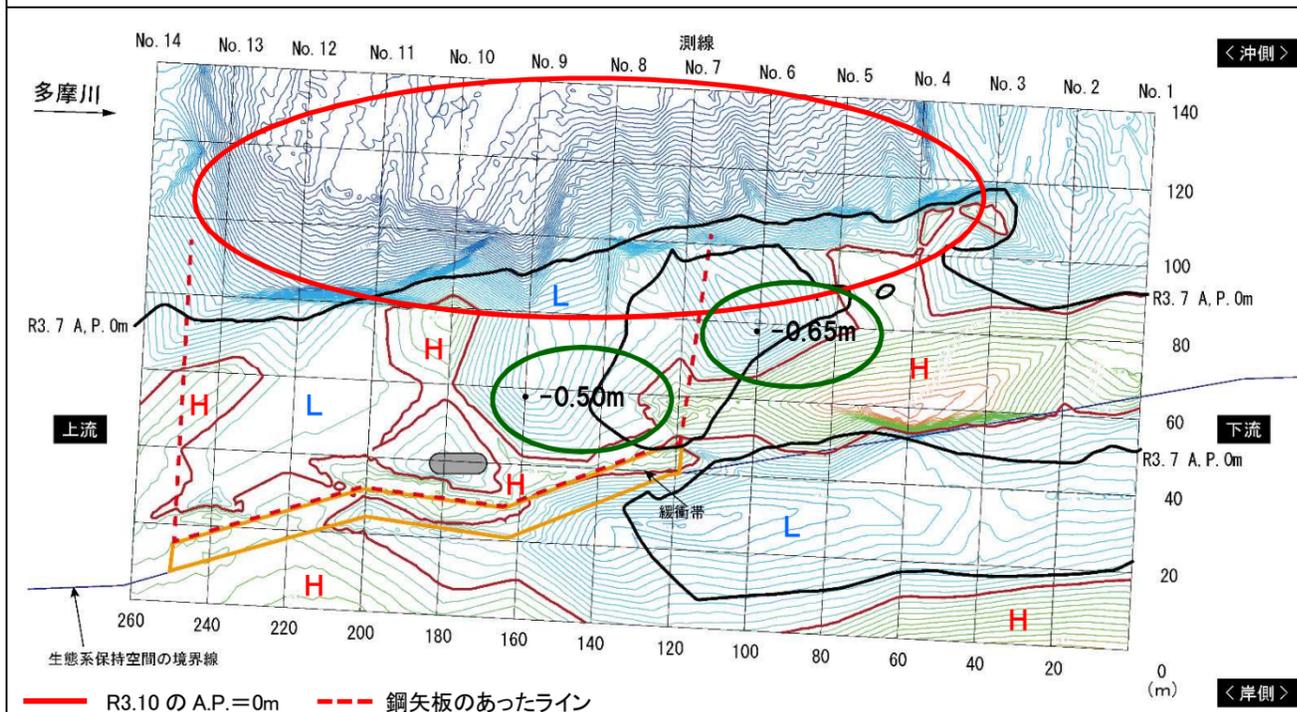
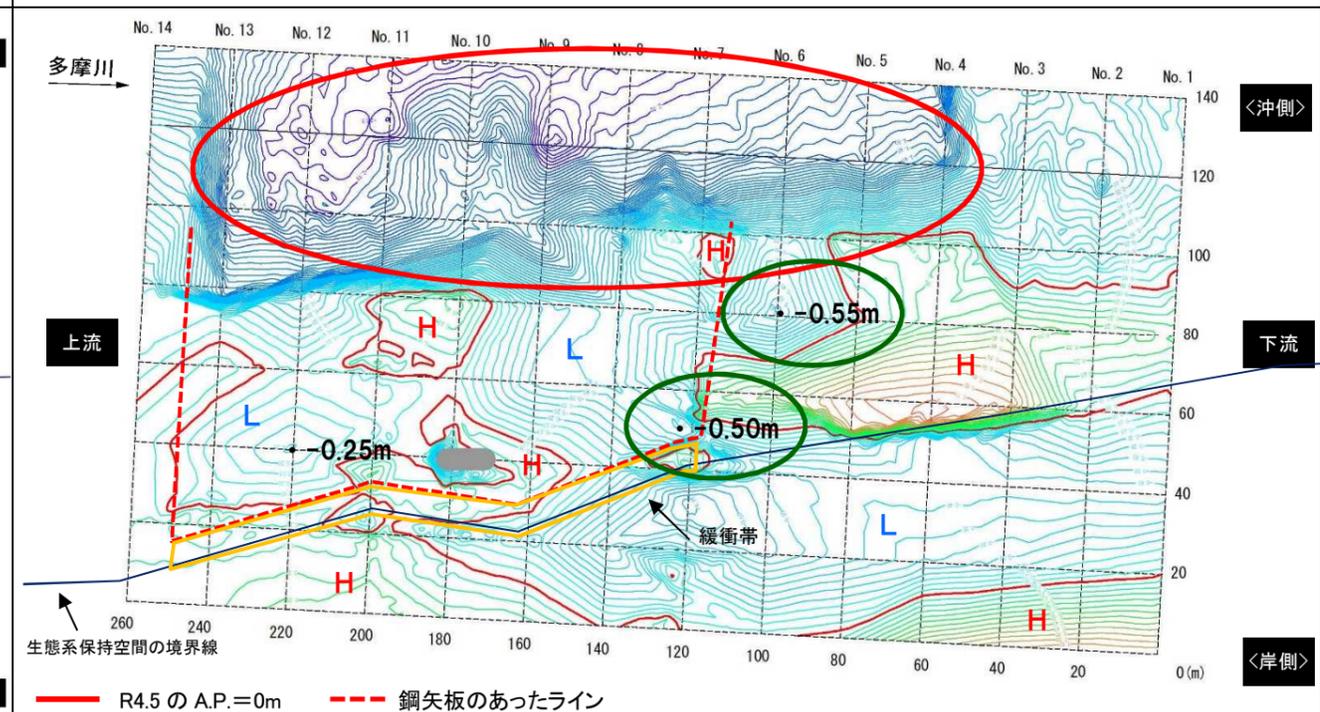
図2-4(1) 埋戻し前後の干潟地形変化

- 埋戻し後はNo.13+80m~No.3+120の範囲でA.P.0mとなった（○）。その後、R3.10月にはNo.9~No.5の範囲で-0.50~-0.65mの窪みが発生しており（○）、R4.5月には凹凸の位置がややずれ、R4.10月時点でも-0.40~-0.55mのくぼみが生じている。
- R4.5月には「埋戻しライン付近の勾配が急になったこと」「沖側のA.P.がやや低下したこと」から、土砂が流心方向へ流れたと考えられる（○）。なお、R4.10月もほぼ同様の傾向である。

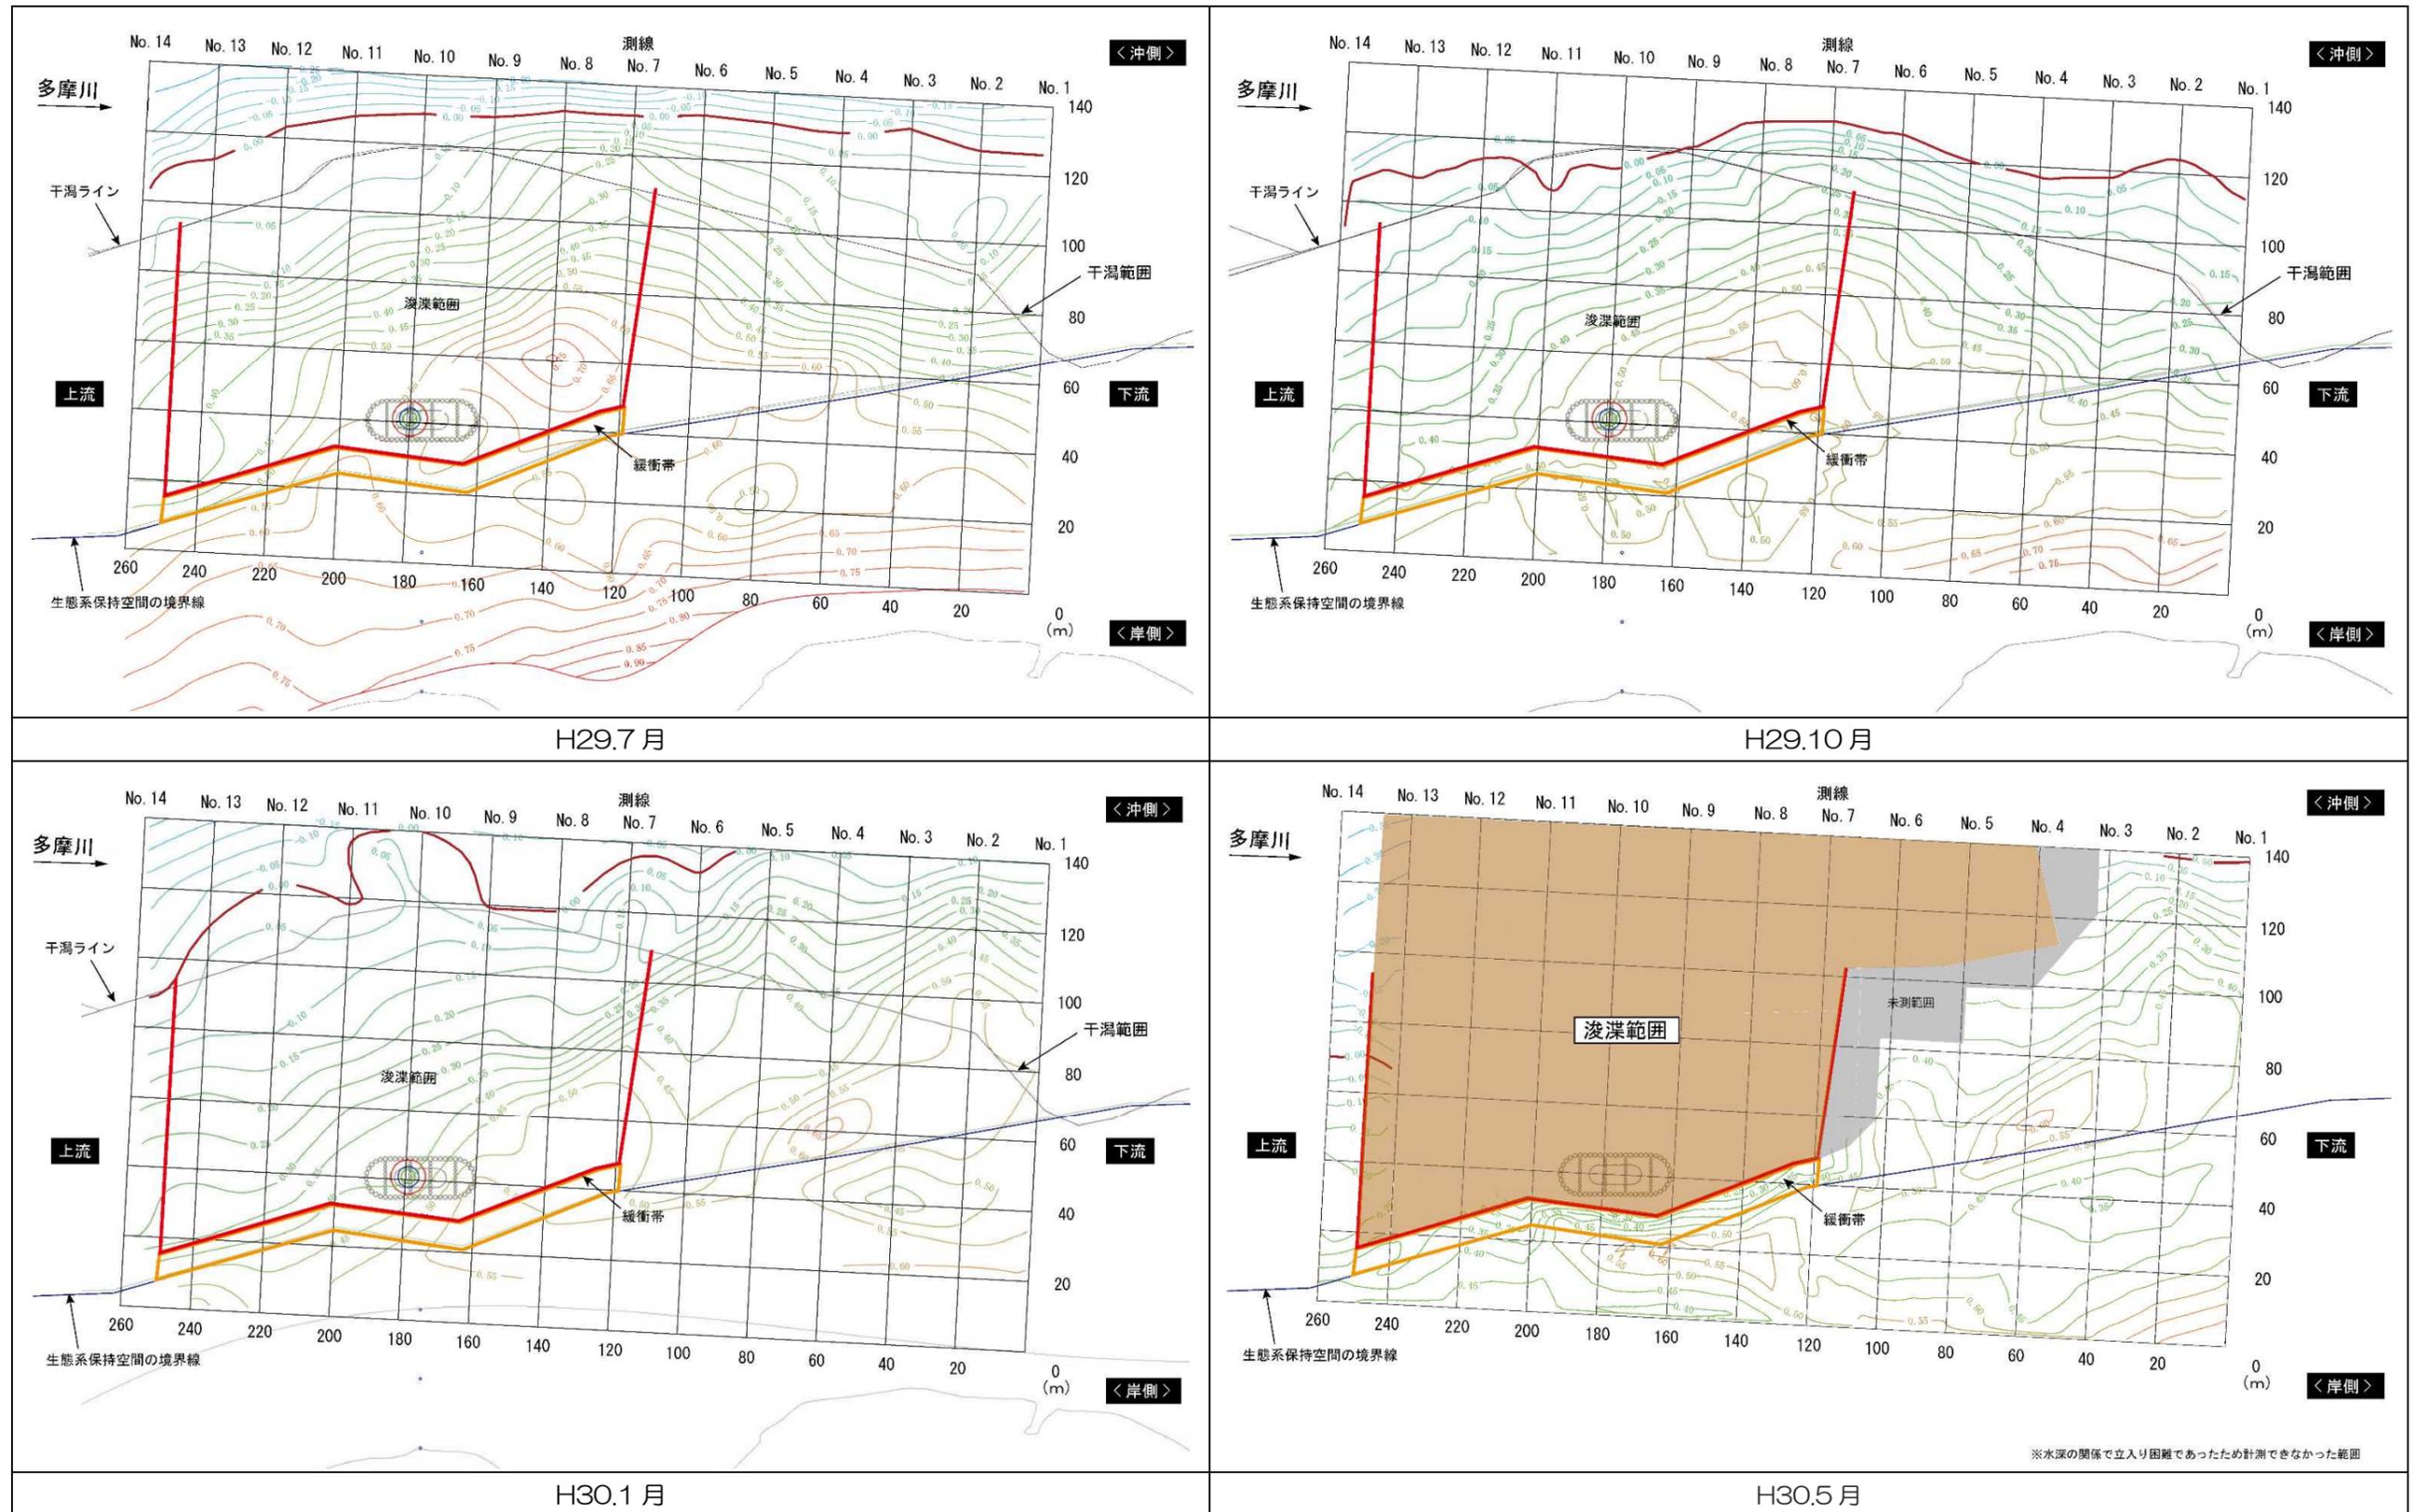
図 2-5(1) 干潟部浚渫前の地形変化

●東日本台風以前は、干潟部浚渫前、浚渫後ともに、細部で細かな変化はあるが、全体的に大きな変化は確認されなかった。
