【議事次第】

●令和4年度定期環境モニタリング調査（秋季・冬季）の結果について

第17回都市計画道路殿町羽田空港線ほか道路改築工事に関わる河川河口の環境アドバイザー会議 概要

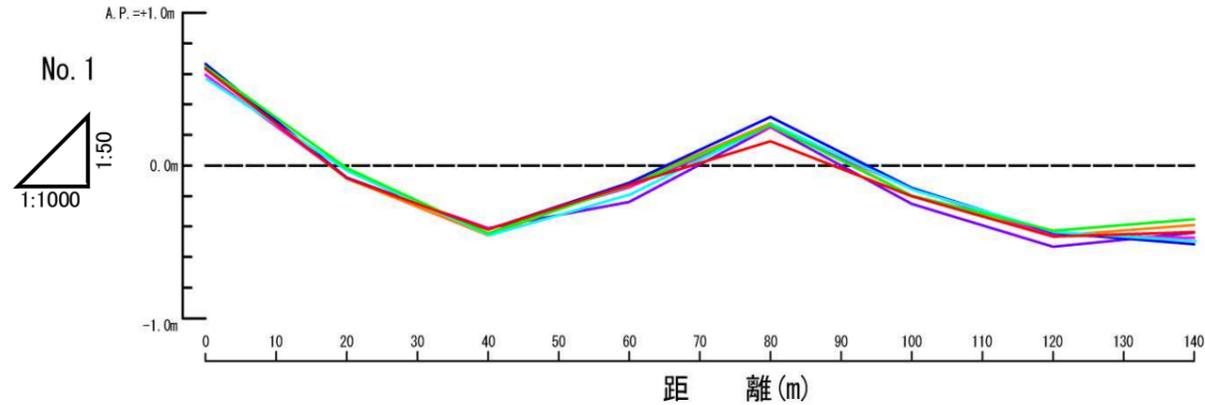
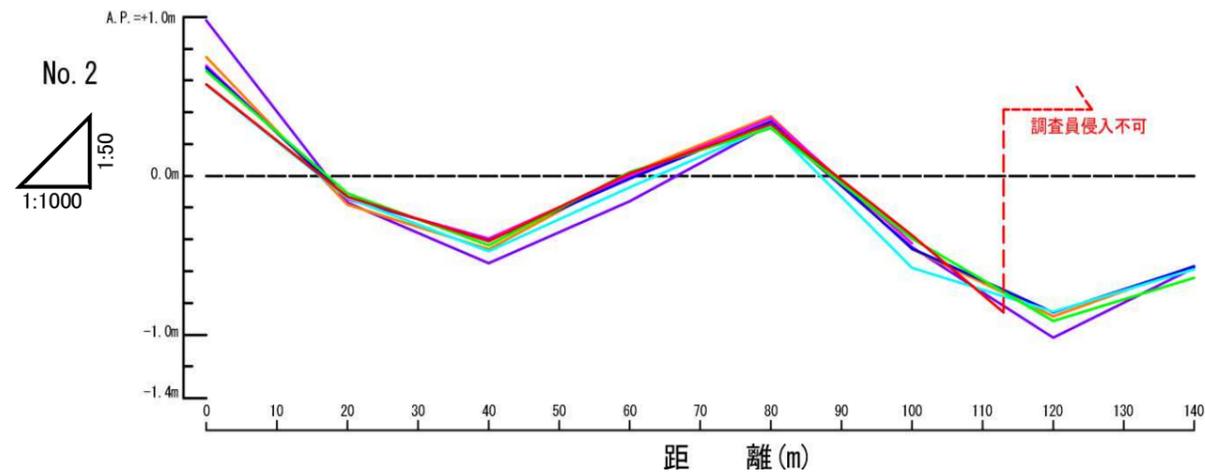
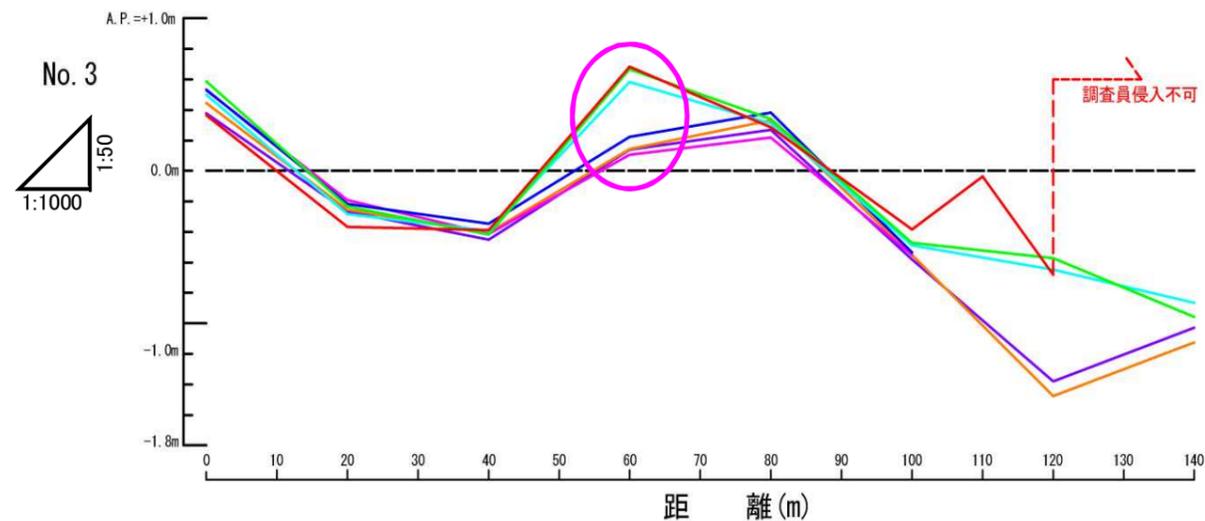
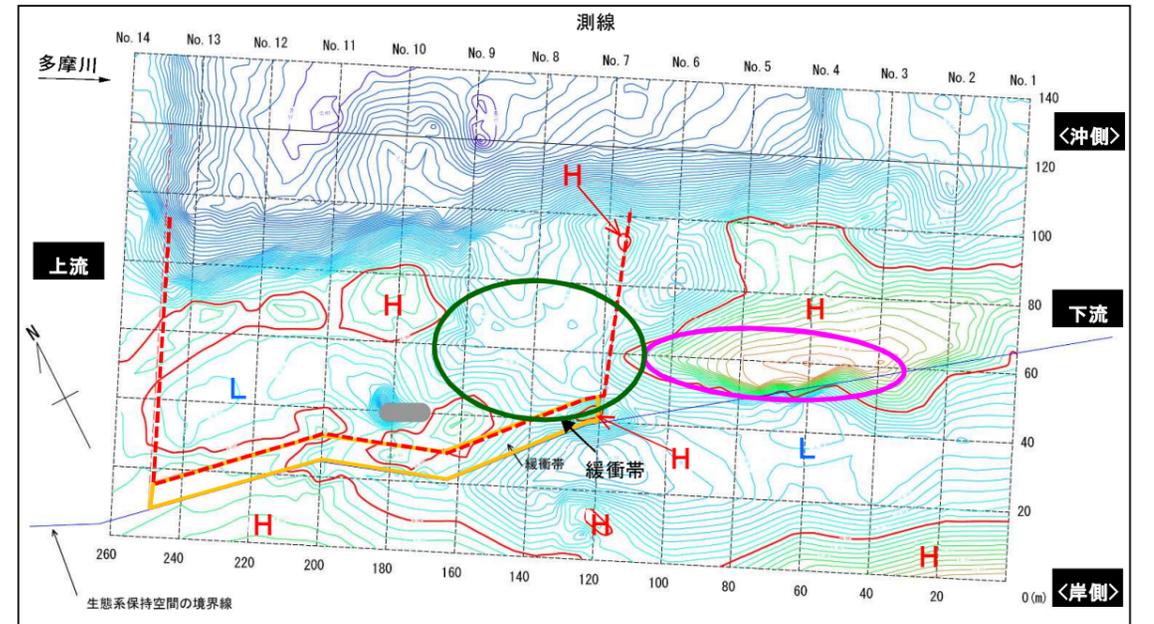
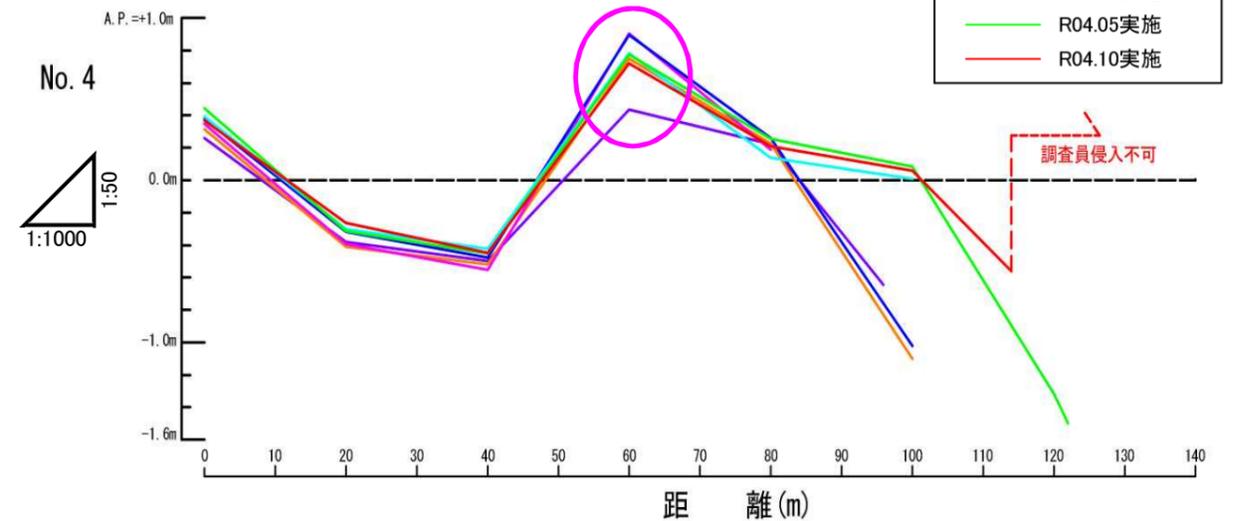
図2-6(1) 干潟地形変化(横断図) / 大規模出水後の変化(測線 No.1～4)

- 東日本台風の影響により全体的に地盤高が低下しているが、No.3～No.6+60mではH29.7月の測量実施時の地盤高と同程度、もしくは高くなっている。橋脚の存在によるものと考えられる（図2-6(1)(2) ○ 参照）。
- 埋め戻し範囲のうち、橋脚より下流側のNo.7～No.9では、+40mラインから沖側に徐々に地盤高が下がっており、土砂の一部が流出した可能性がある（図2-6(2)(3) ○ 参照）。
- 埋め戻し範囲のうち、橋脚より上流側のNo.10～No.13では、+40m～+60mの範囲において（No.11では+70mの範囲まで）で概ねA.P.=0mが維持されており、R.4.10月はR.4.5月時点よりもやや土砂の堆積が進み、水深が浅くなっている（図2-6(3),(4) ○ 参照）。

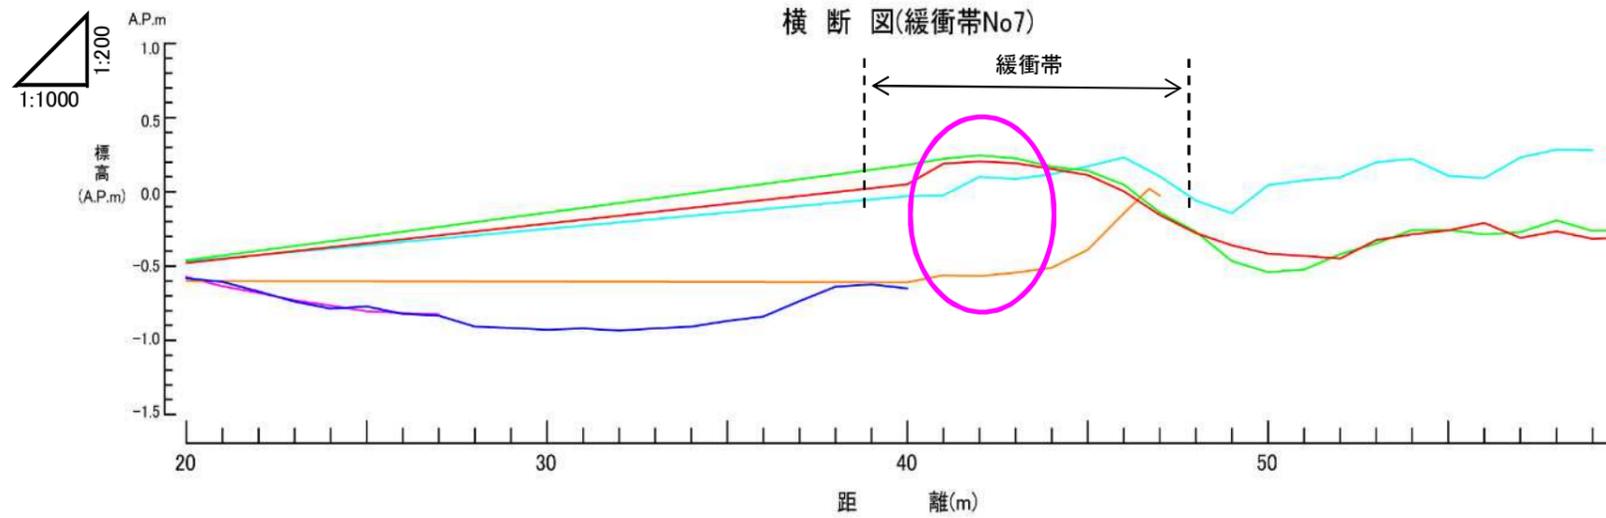
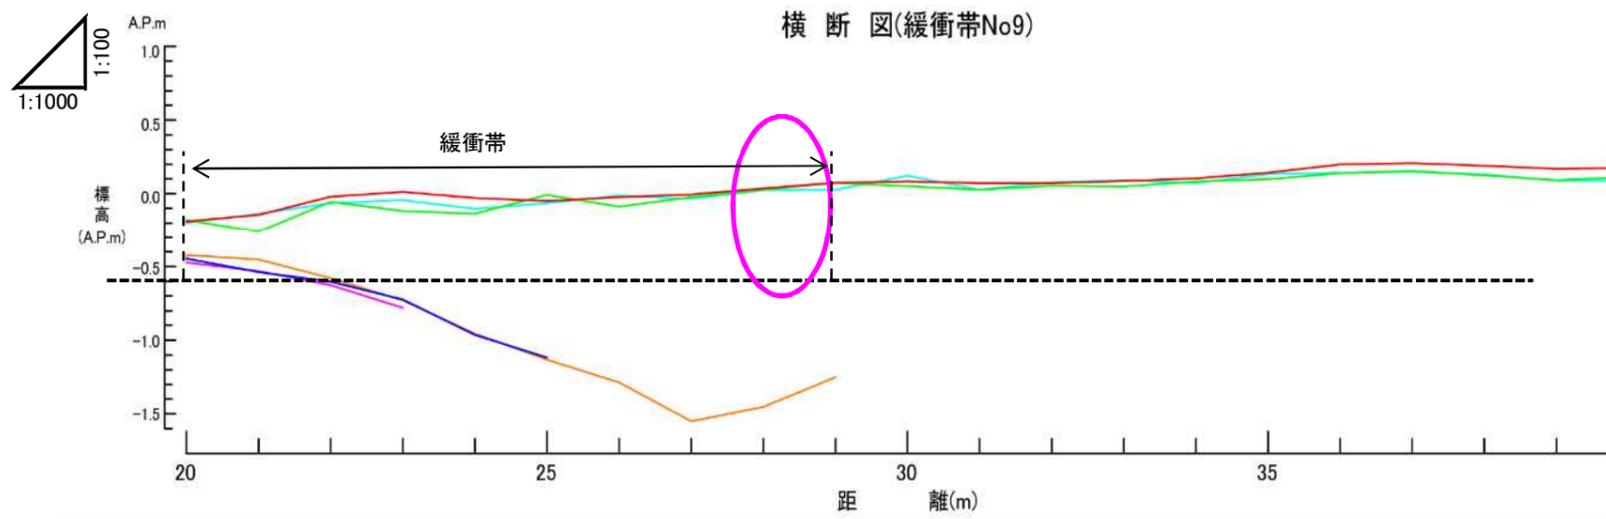
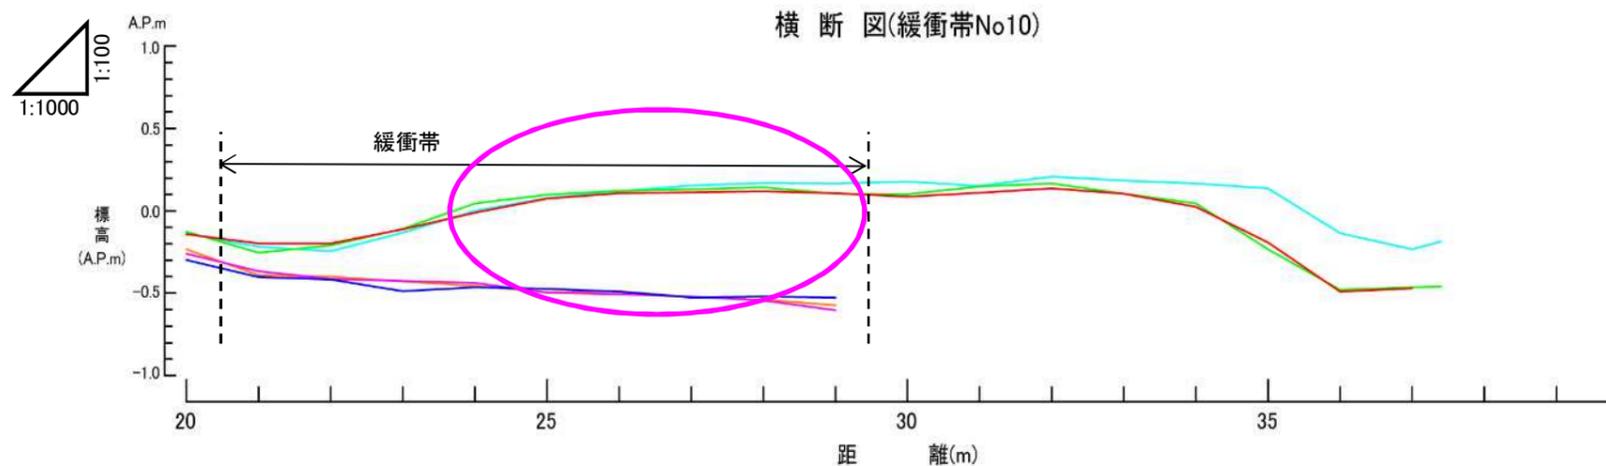
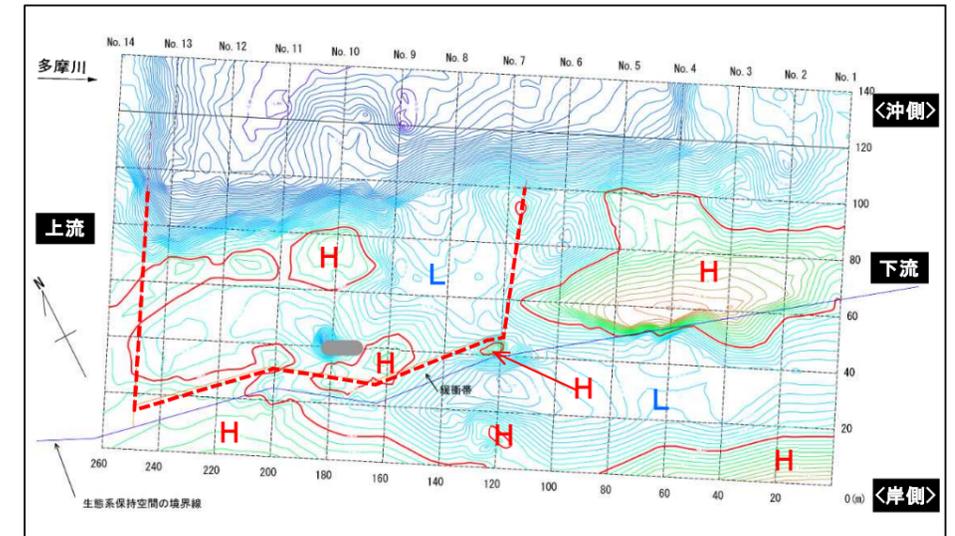
図2-7(1) 緩衝帯地盤高の経時変化(No.7・No.9・No.10)

●R3.7月の埋め戻し後、緩衝帯における地盤高に大きな変化はみられず、緩衝帯とその境界部に地盤高の差は生じていない。

- R4.10月調査時の緩衝帯における地盤高は、No.7+41~44m、No.9+28~29m、No.10+24~29m及びNo.13ではA.P.=0mより若干が高い。一方No.11では、A.P.=0mより若干が低い（図2-7参照）。
- R4.10月調査時の緩衝帯の地盤高は、概ねR4.5月調査時と変化はない（図2-7参照）。

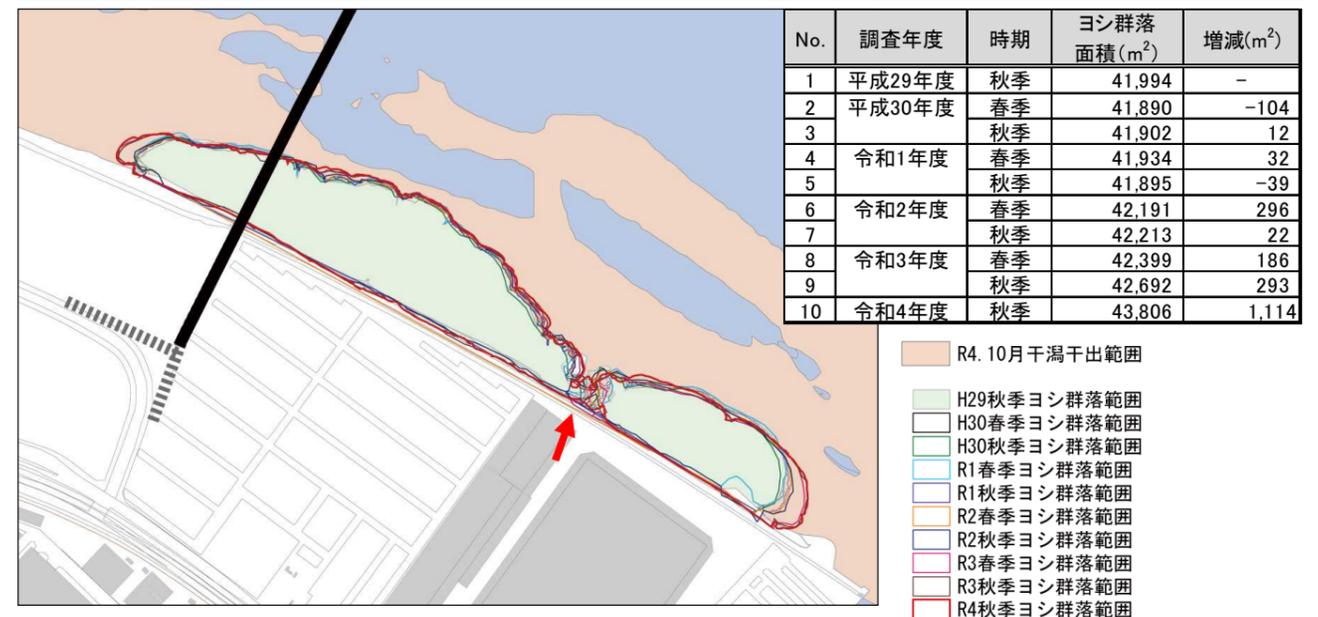
図3-1 ヨシ群落推移状況

- R4年度秋季は、R3年度秋季より1,114m²の増加した。
（上・下流側へ徐々に拡大、→ 箇所の面積が拡大）
- 東日本台風（R1.10月）による大規模出水により、R2年度秋季以降もヨシ群落内に土砂や流出物の堆積が残っていたが、ヨシ群落は徐々に勢力を拡大してきた。R3年度からR4年度に規模の大きな出水がほとんど無かったことが、群落面積増加の一因と考えられる。

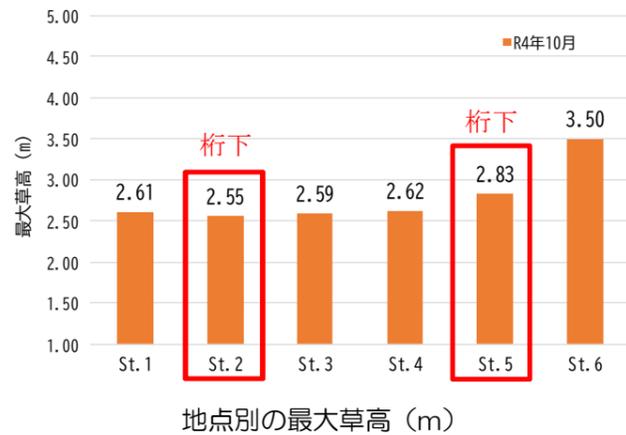
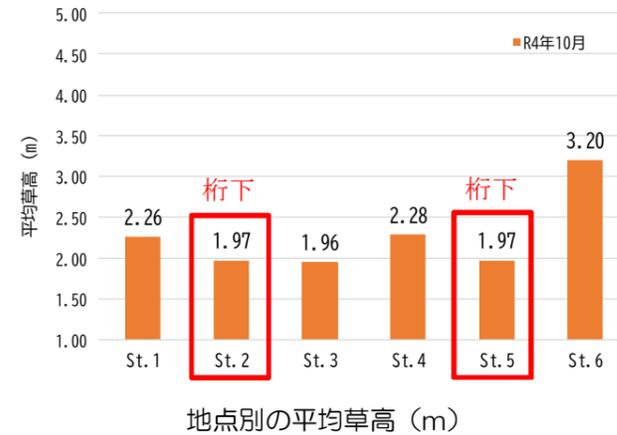
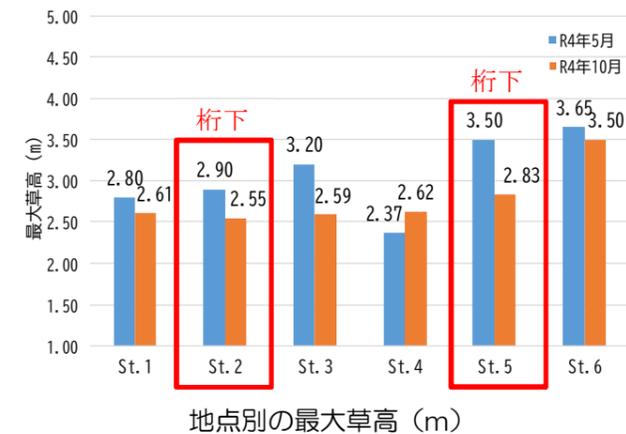
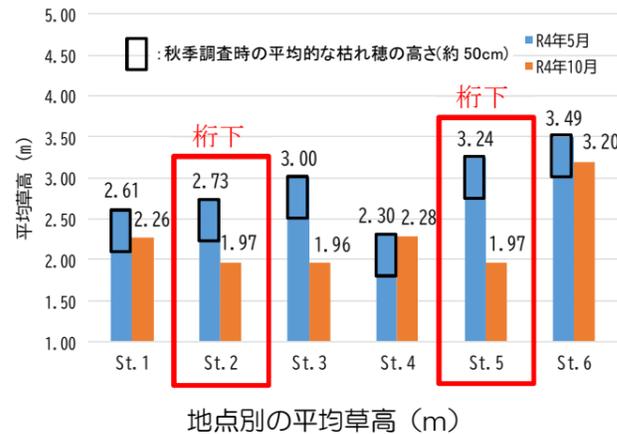
図 3-2 ヨシ群落の草高

- R4 年度秋季、橋梁桁下の St.2 及び St.5 の平均草高はいずれも 1.97m であり、上流側・下流側地点の平均草高より低かった（図 3-2 上段参照）。
- R4 年度春季よりも最大草高及び平均草高とも全地点で低くなり、特に橋梁桁下の St.2 では平均草高が約 70cm、St.5 では約 130cm 低くなった。橋梁により生じた日陰の影響で、徐々に草高が低くなった結果と考えられる（図 3-2 下段参照）。
- St.6 ではアレチウリの侵入がみられ、今後生育範囲が拡大した場合、ヨシ原の衰退する可能性がある。

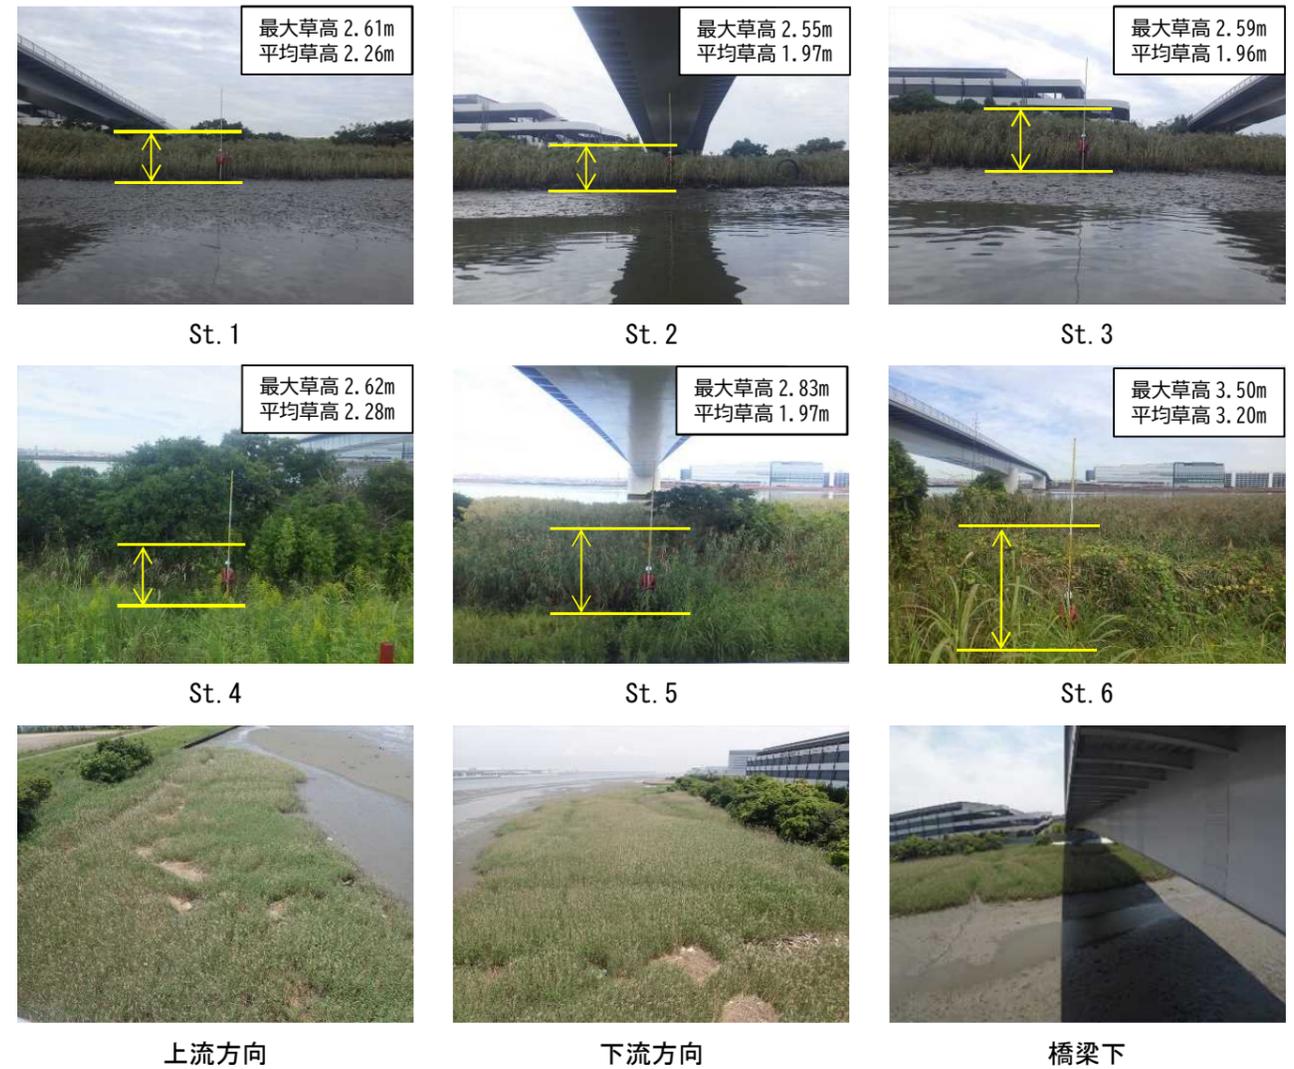
写真 ヨシ群落 各地点の草高と群落の状況（R4 年度秋季）

注) 春季は昨年の枯れ穂まで含めて草高を計測しているが、秋季は第 16 回アドバイザー会議でのご指摘を踏まえ、枯れ穂を除いて草高を計測している。
