「第1回都市計画道路殿町羽田空港線ほか道路築造工事に関わる河川河口の環境アドバイザー会議」概要

干潟の保全・回復計画（案）

干潟復元のための事前環境調査結果

定期環境モニタリング計画（案）

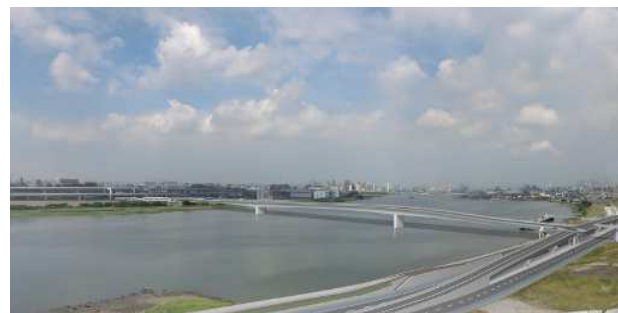
■ 橋梁イメージ図
(羽田空港より多摩川上流を望む)

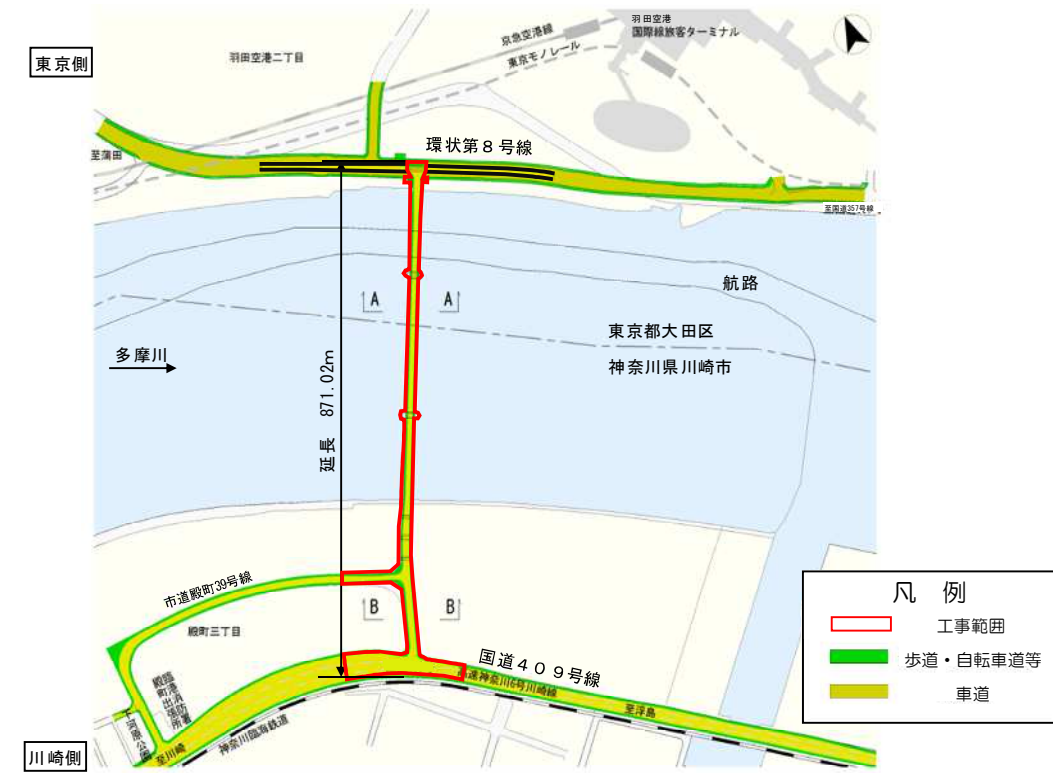
(1) 平面図

このため、東京都、川崎市及び国土交通省航空局が事業の施行者となり、「羽田空港跡地地区と川崎市殿町地区を結ぶ2020年（平成32年）を目指した成長戦略拠点の形成を支えるインフラ」として、都市計画道路環状第8号線と都市計画道路国道409号線とを結び、多摩川を橋梁にて渡河する延長約870m、標準幅員17.3mの道路を整備するものです。

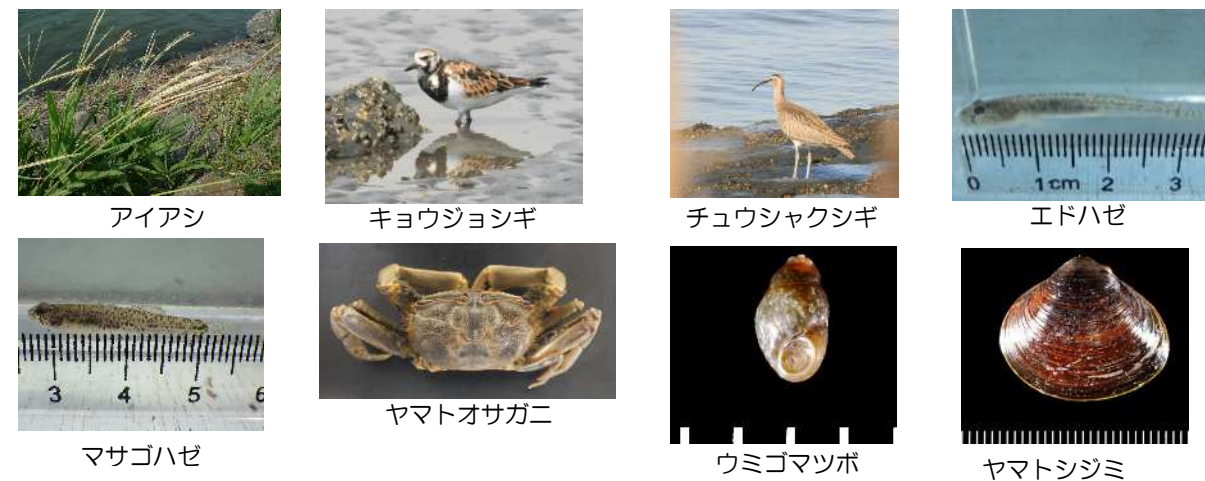
<計画区間を特徴づける種>

出現した種の多くは、エビやヨコエビの仲間、ゴカイ、二枚貝の仲間などで占められていました。
 干潟に特徴的な種のスピオ科やイトゴカイ科、ヤマトシジミの個体数が多く、カニ類ではヤマトオサガニやコマツキガニ等が確認されました。
 注目種としては、巻貝のウミゴマツボ（エドガワミズゴマツボ）、カワグチツボ等が確認されました。

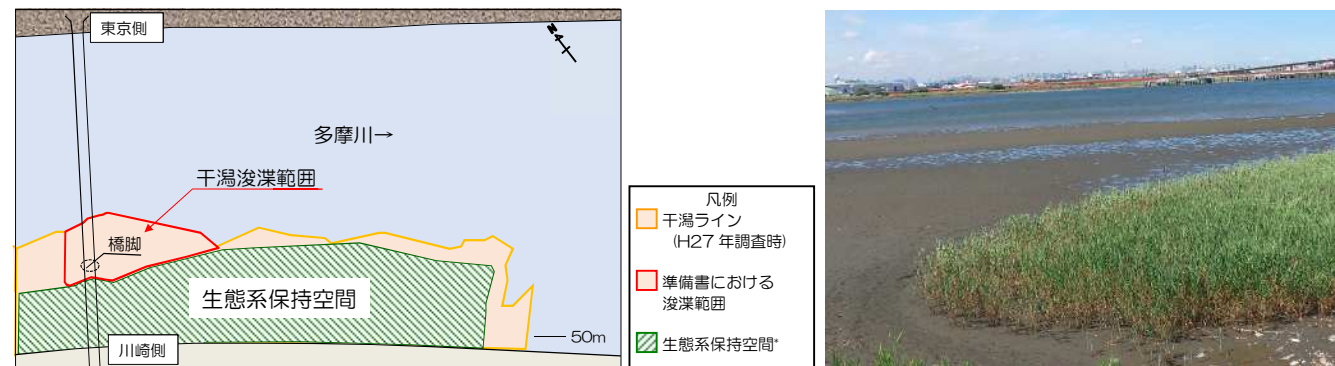
干潟保全・回復計画は、浚渫する干潟及びその周辺の生態系保持空間*・干潟を対象としました。

浚渫予定の干潟位置および計画区間周辺の生態系保持空間

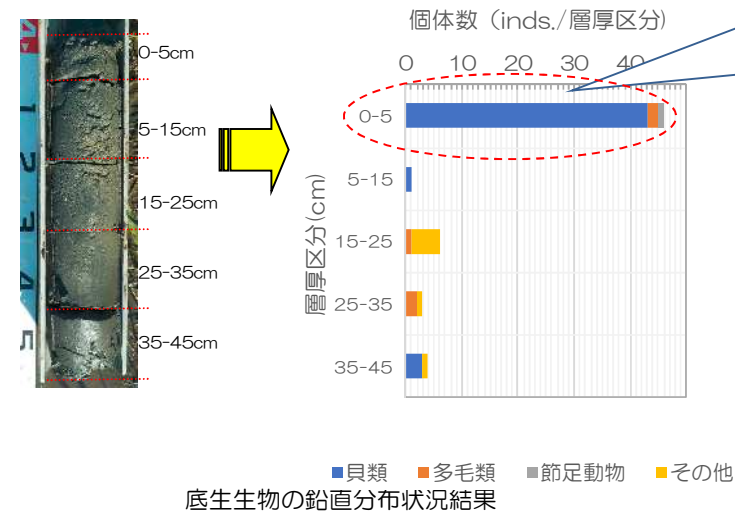
- 表層～5cmの深さに生物分布ピークが確認された
- 25cm以深は土質性状が異なっていた
- 生物分布状況及び土質性状の異なる層の混入

- 層厚区分ごとの底生生物の分析の結果、全ての調査地点で表層から5cmの層厚で最も多くの個体数が出現しており、分布のピークとなっていた。アサリやシジミの二枚貝が優占していた。
- 底質分析の結果、表層から25cmまでは砂分90%以上の砂質土だったが、25cm以上の深さになるとシルト・粘土分以下の割合が多くなっており、土質性状が明らかに異なっていた。
- 以上の結果、生物の分布のピークは表層5cmであること、表土採取の際に、25cm以上の深さの土質性状の異なる層の混入を防止することを考慮し、**移設表土の層厚は15cmとして設定した。**

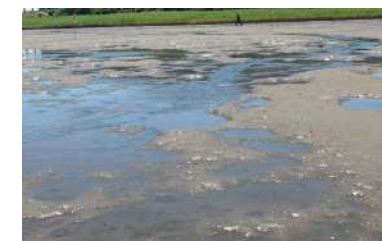
滞（みお）の形成状況

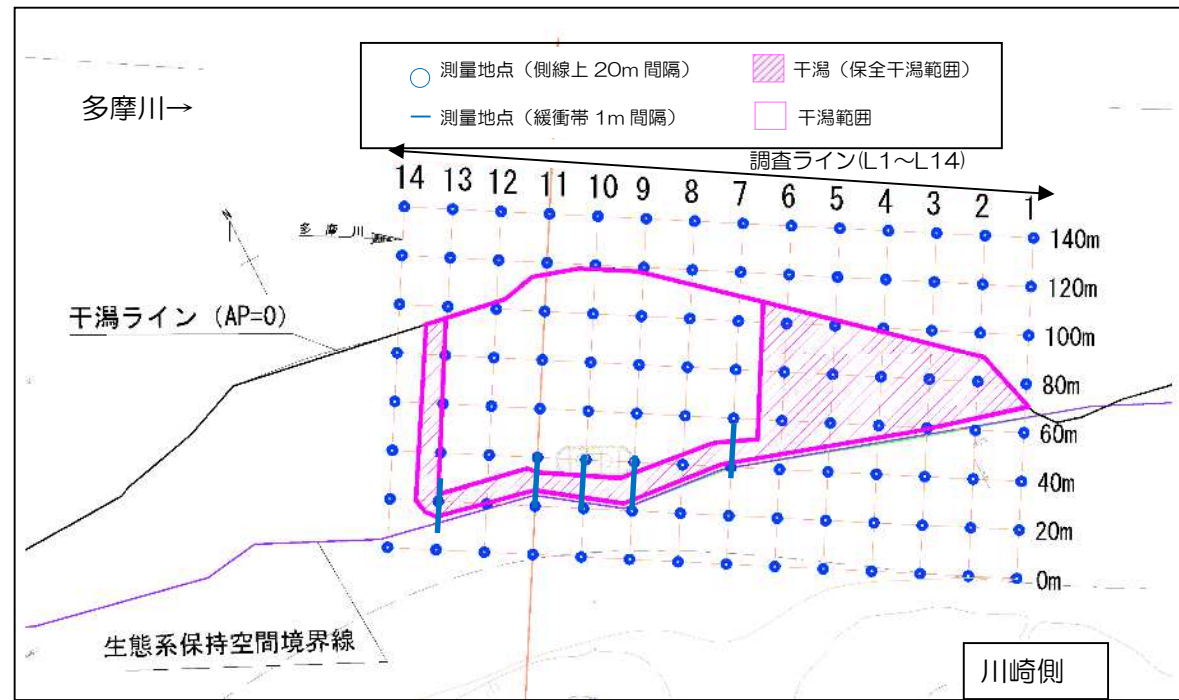
- 干潟を20m間隔のメッシュに区切り、ネットワーク型RTK-GNSS、及びレベル測量で現状の干潟形状および勾配を高精度に測定した。
- 干潟上の転石帯、濤および淡水流入の有無について現地踏査し、濤の位置及び塩分を測定した。
- 底生生物の調査地点で、周囲の水たまり（タイドプール）を任意に3カ所選び、水深を測定した。
- 矢板打設による地形変化を把握するために、緩衝帯については、緩衝帯を中心に岸沖方向20m範囲を調査側線として設定し、岸沖方向1m間隔で測量を実施した。

図-5 測量地点

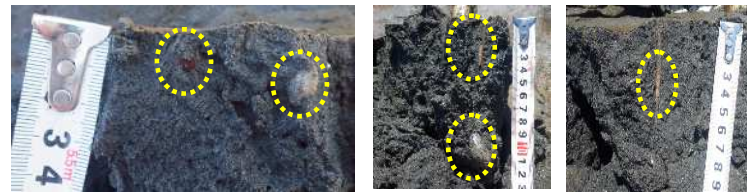
- 鉛直分布調査地点は、干潟の緩衝帯、浚渫範囲の中央及び沖側縁辺部の3地点で実施した。
- 任意踏査として干潟上をスコップで掘り、表層の底生生物生息状況を観察した結果、表層5cmに多くの生物が確認できた。また、目視確認の結果、土質の状態が25cm付近で異なる状況であった。以上の結果より、鉛直分布の層厚区分は0-5cm、5-15cm、15-25cm、25-35cm、35-45cmで設定した。

図-9 任意踏査（貝類生息状況）

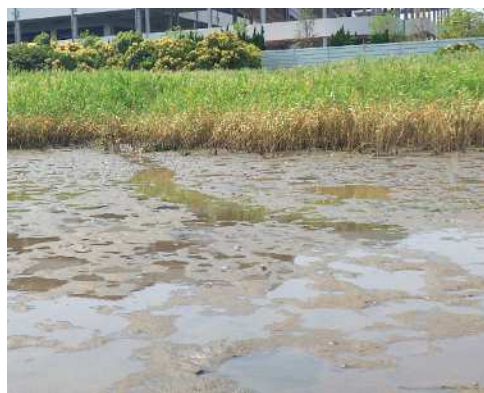
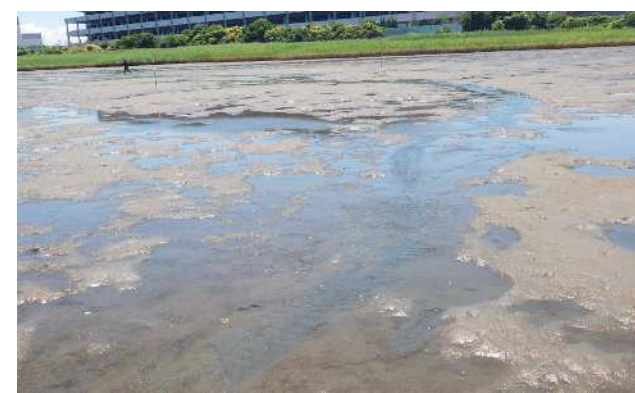
濡①生態系保持空間

濡③干潟

図-10 濡の状況写真

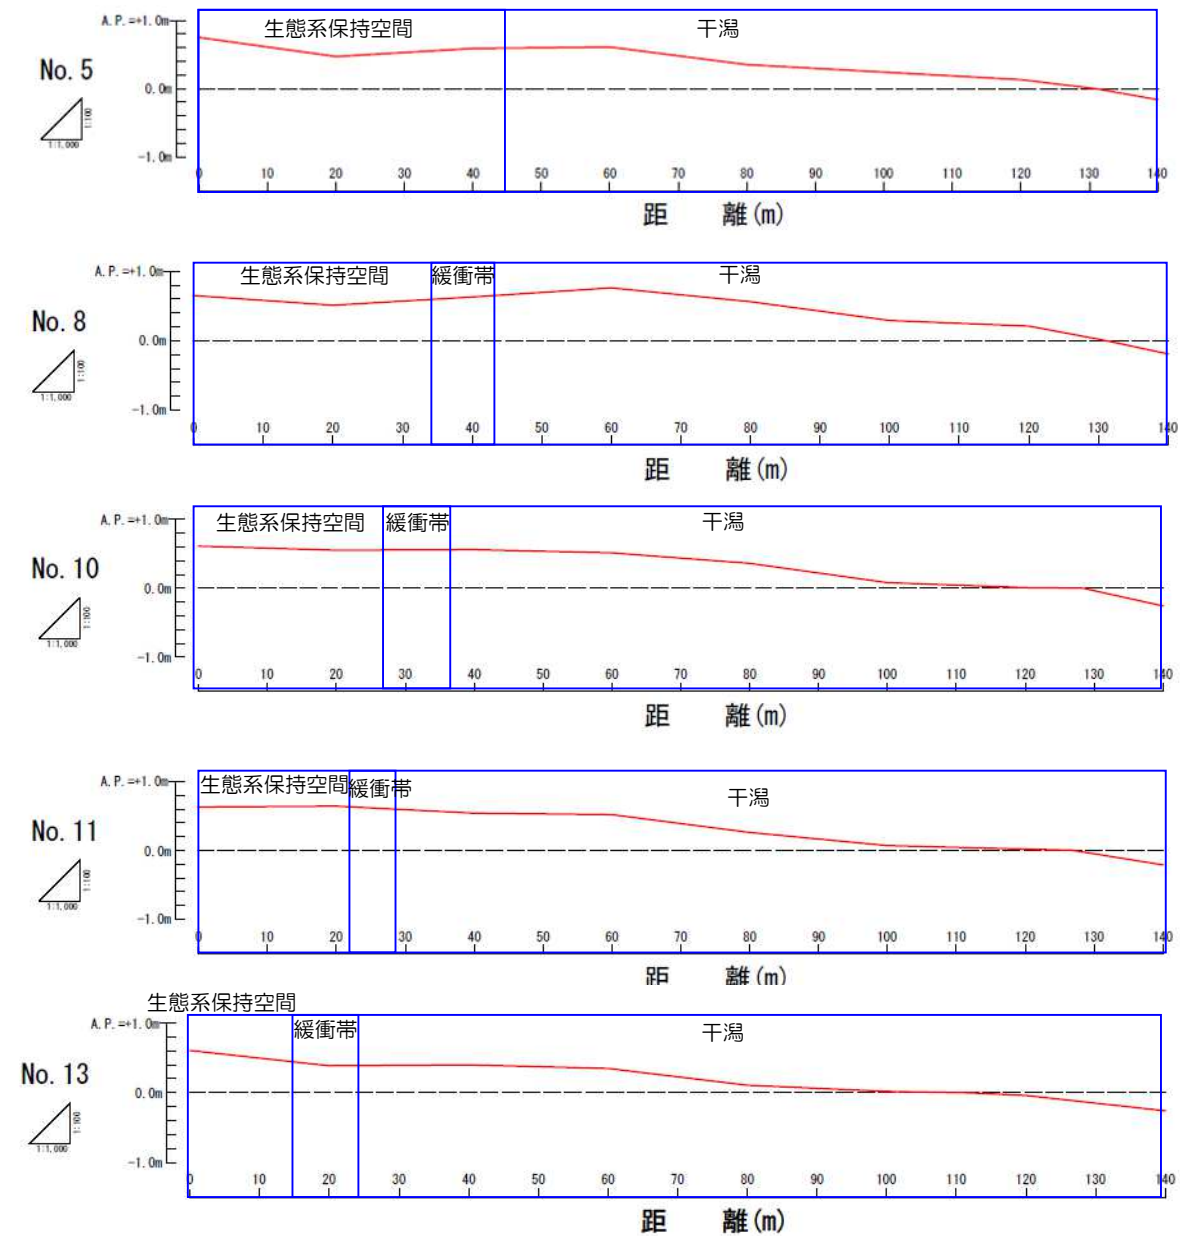
図-14 底生生物調査地点における干潟地形の現況（横断面図）

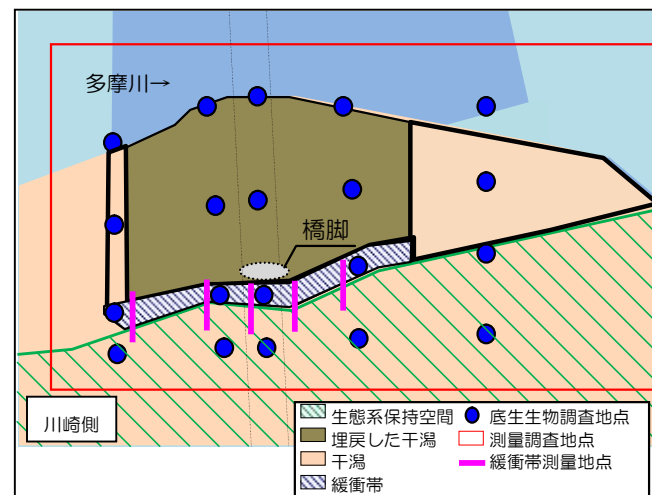
干潟の地形変動	
項目	地形測量
調査方法	レベル測量、ネットワーク型RTK-GNSS測量
調査地点	干潟範囲を中心に設定した調査範囲を20m間隔で測量 緩衝帯（浚渫範囲と生態系保持空間の境界部）を岸沖方向1m間隔で測量
調査時期	2回/年
その他	-

図-9 調査位置図（干潟調査の底生生物及び地形変動）
