「第2回都市計画道路殿町羽田空港線ほか道路築造工事に関わる河川河口の環境アドバイザー会議」概要

定期環境モニタリング調査（秋）の結果

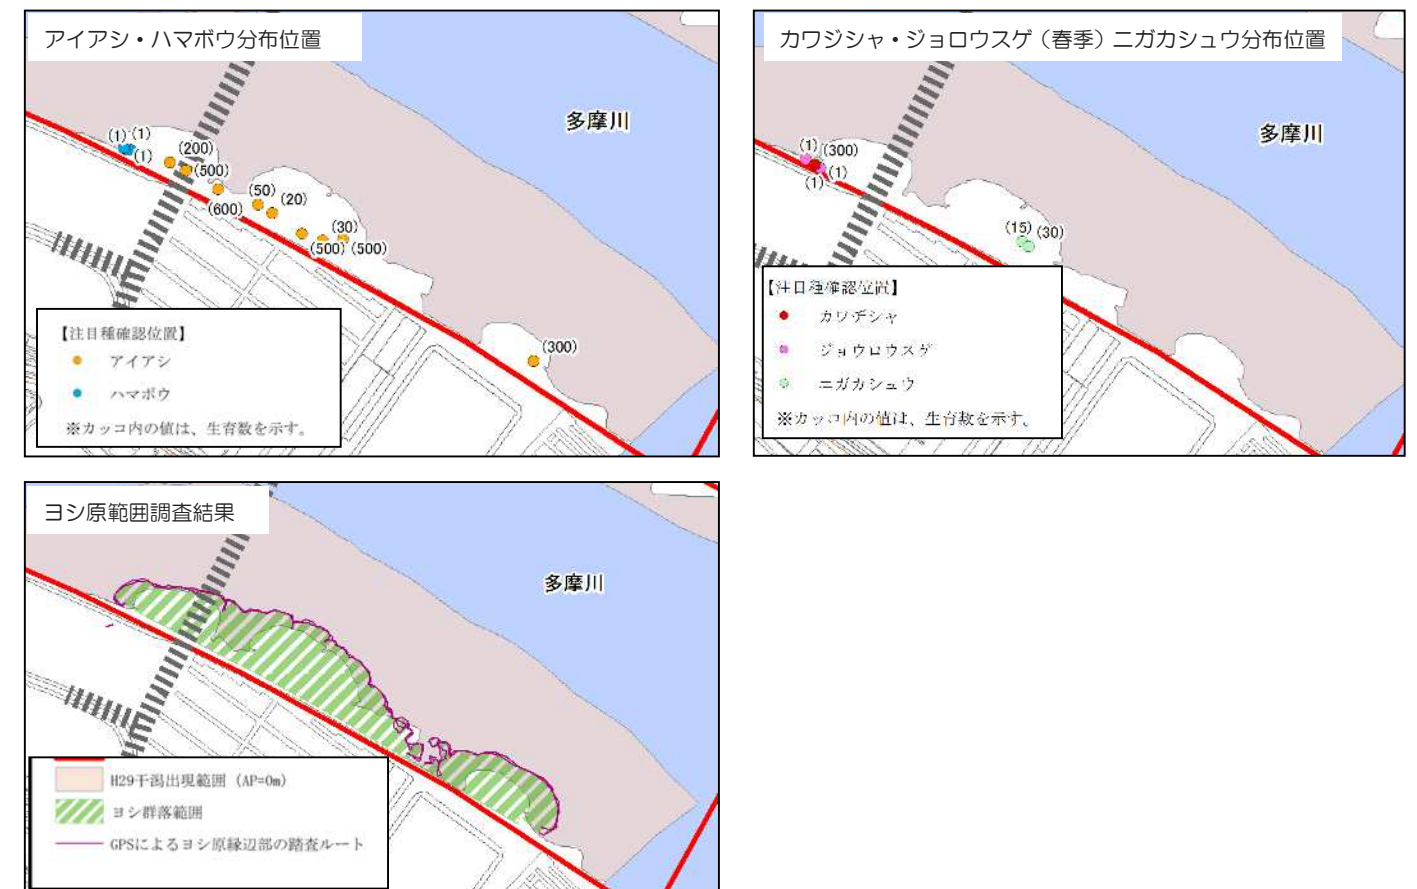
図3-1 植物調査結果

- 平成27年度（アセス時）の調査時に確認された注目種のうち、秋季調査では、カワチシャ、ジョウロウスゲは確認できなかった（花期ではなかったため）。
- ヨシ原の縁辺部をGPSを用いて調査し、ヨシ原分布範囲を記録した。

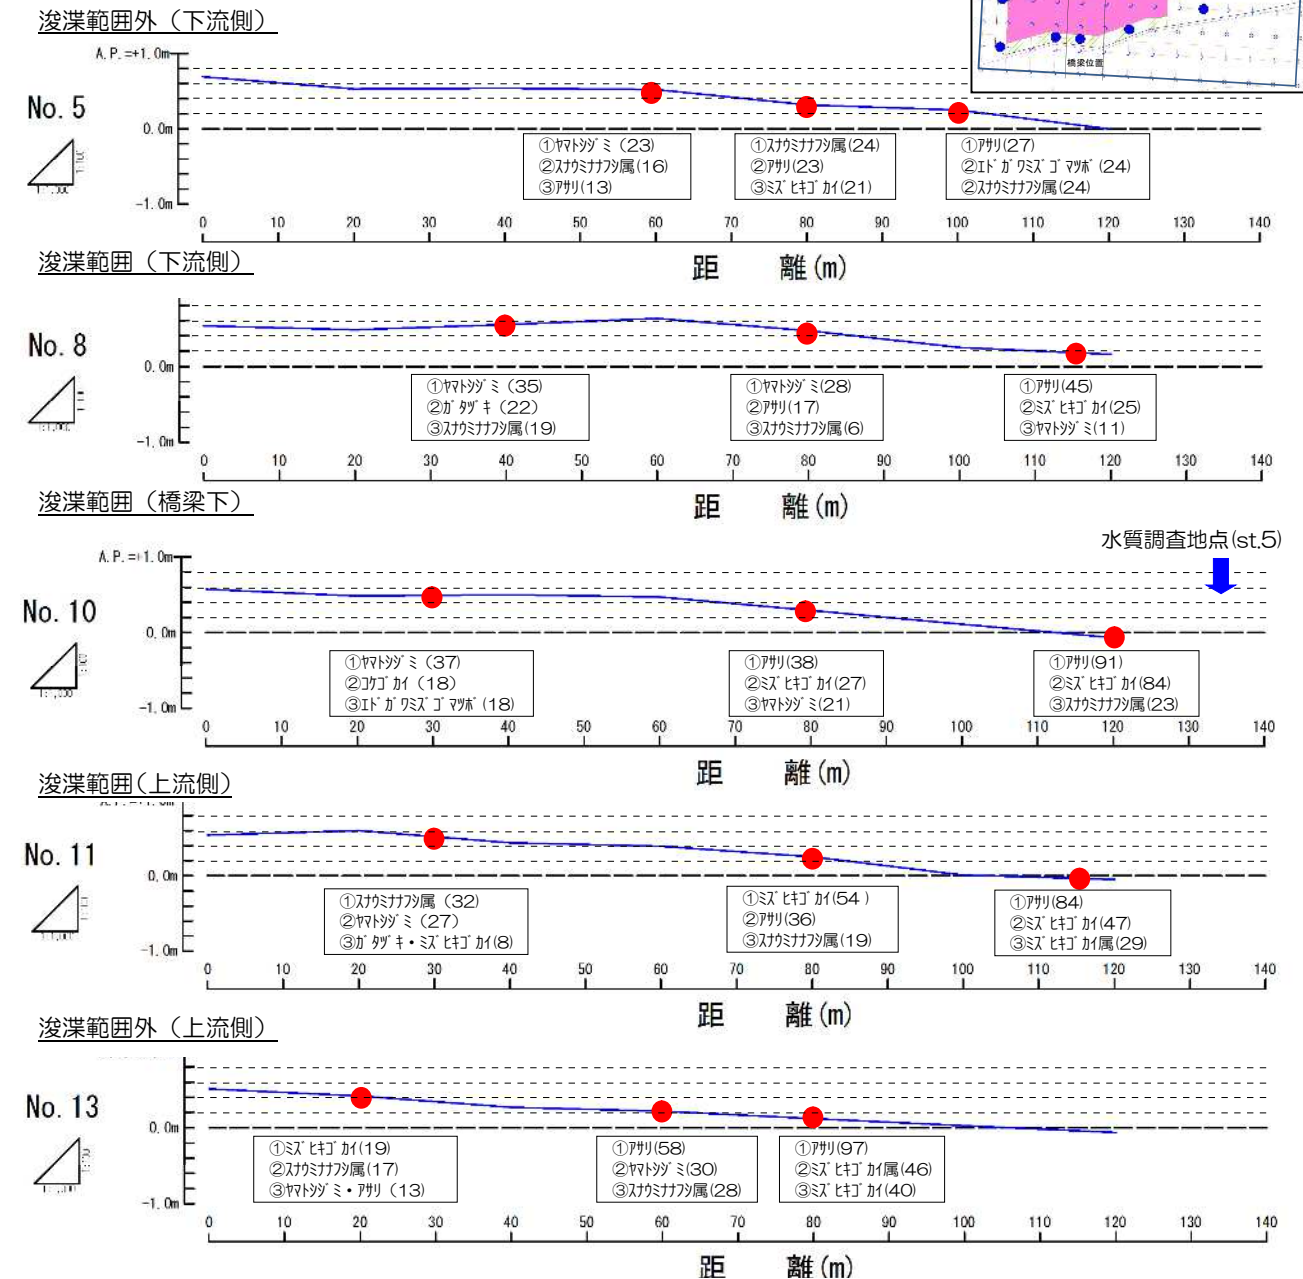
図6-1 調査地点ごとの優占種

- 各調査側線の横断面図と調査地点及び調査地点の優占種を図6-1に示す。

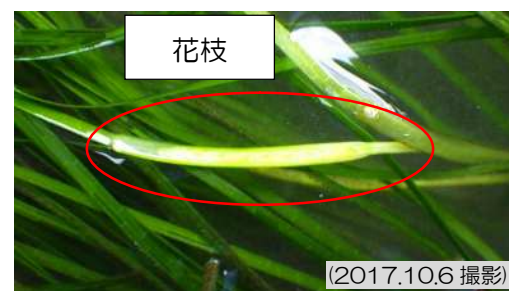
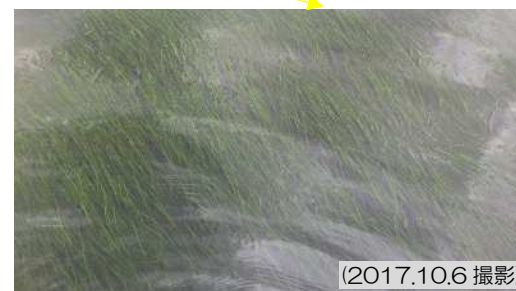
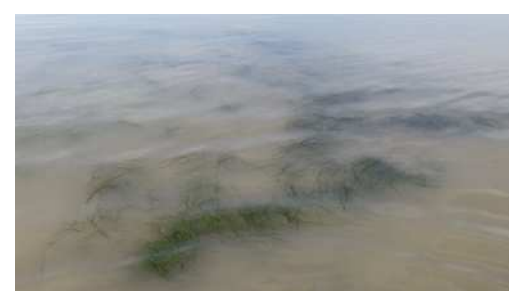
分布状況

- 2017年10月6日の魚類調査時に、東京側の計画道路付近でコアマモ群落を確認した。
- 分布範囲は約5m×6mであった。
- 群落は健全な状態で草長は約30cmで花枝をつけていた。
- 地下茎も周囲に伸長しており、拡大傾向にあると推測される。
- 今回確認したコアマモ群落は、2015年に確認されており（東京湾再生官民連携フォーラム（東京湾環境モニタリングの推進プロジェクトチーム）「東京湾環境マップ平成29年3月ver.」では「盤洲干潟や富津干潟と金沢八景以南しか確認されていなかったコアマモが確認された」と記載されている。

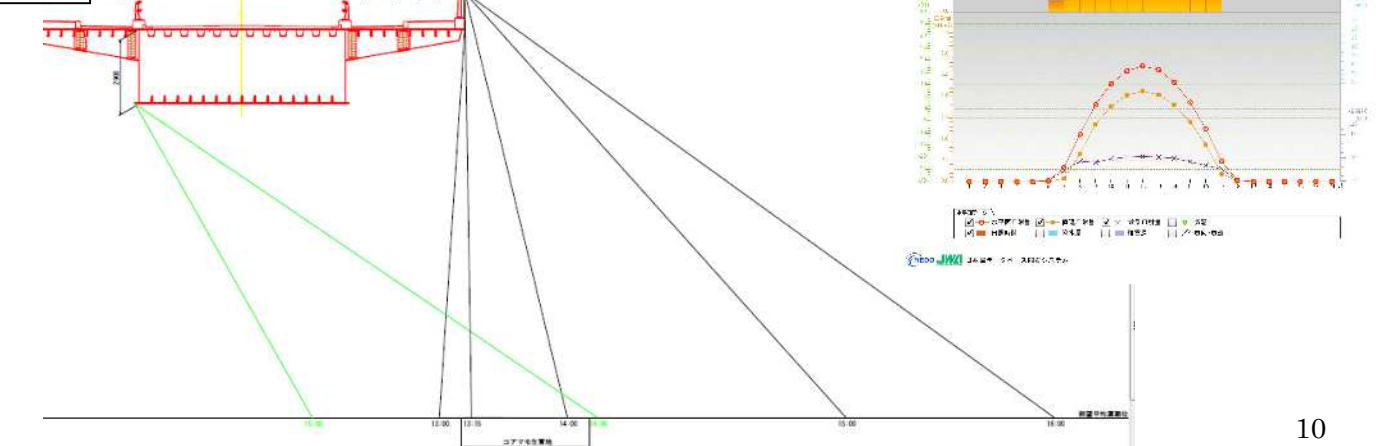
- ・橋の建設による日影時間と日照時間の割合の解析結果を表-1に示す。
- ・各時期の日出から日没までの時間に対する供用時のコアマモの日照時間の割合は、約70%~75%となる。
