# 「第5回都市計画道路殿町羽田空港線ほか道路築造工事に関わる河川河口の環境アドバイザー会議」概要

平成30年度定期環境モニタリング調査（夏季・秋季）の結果について

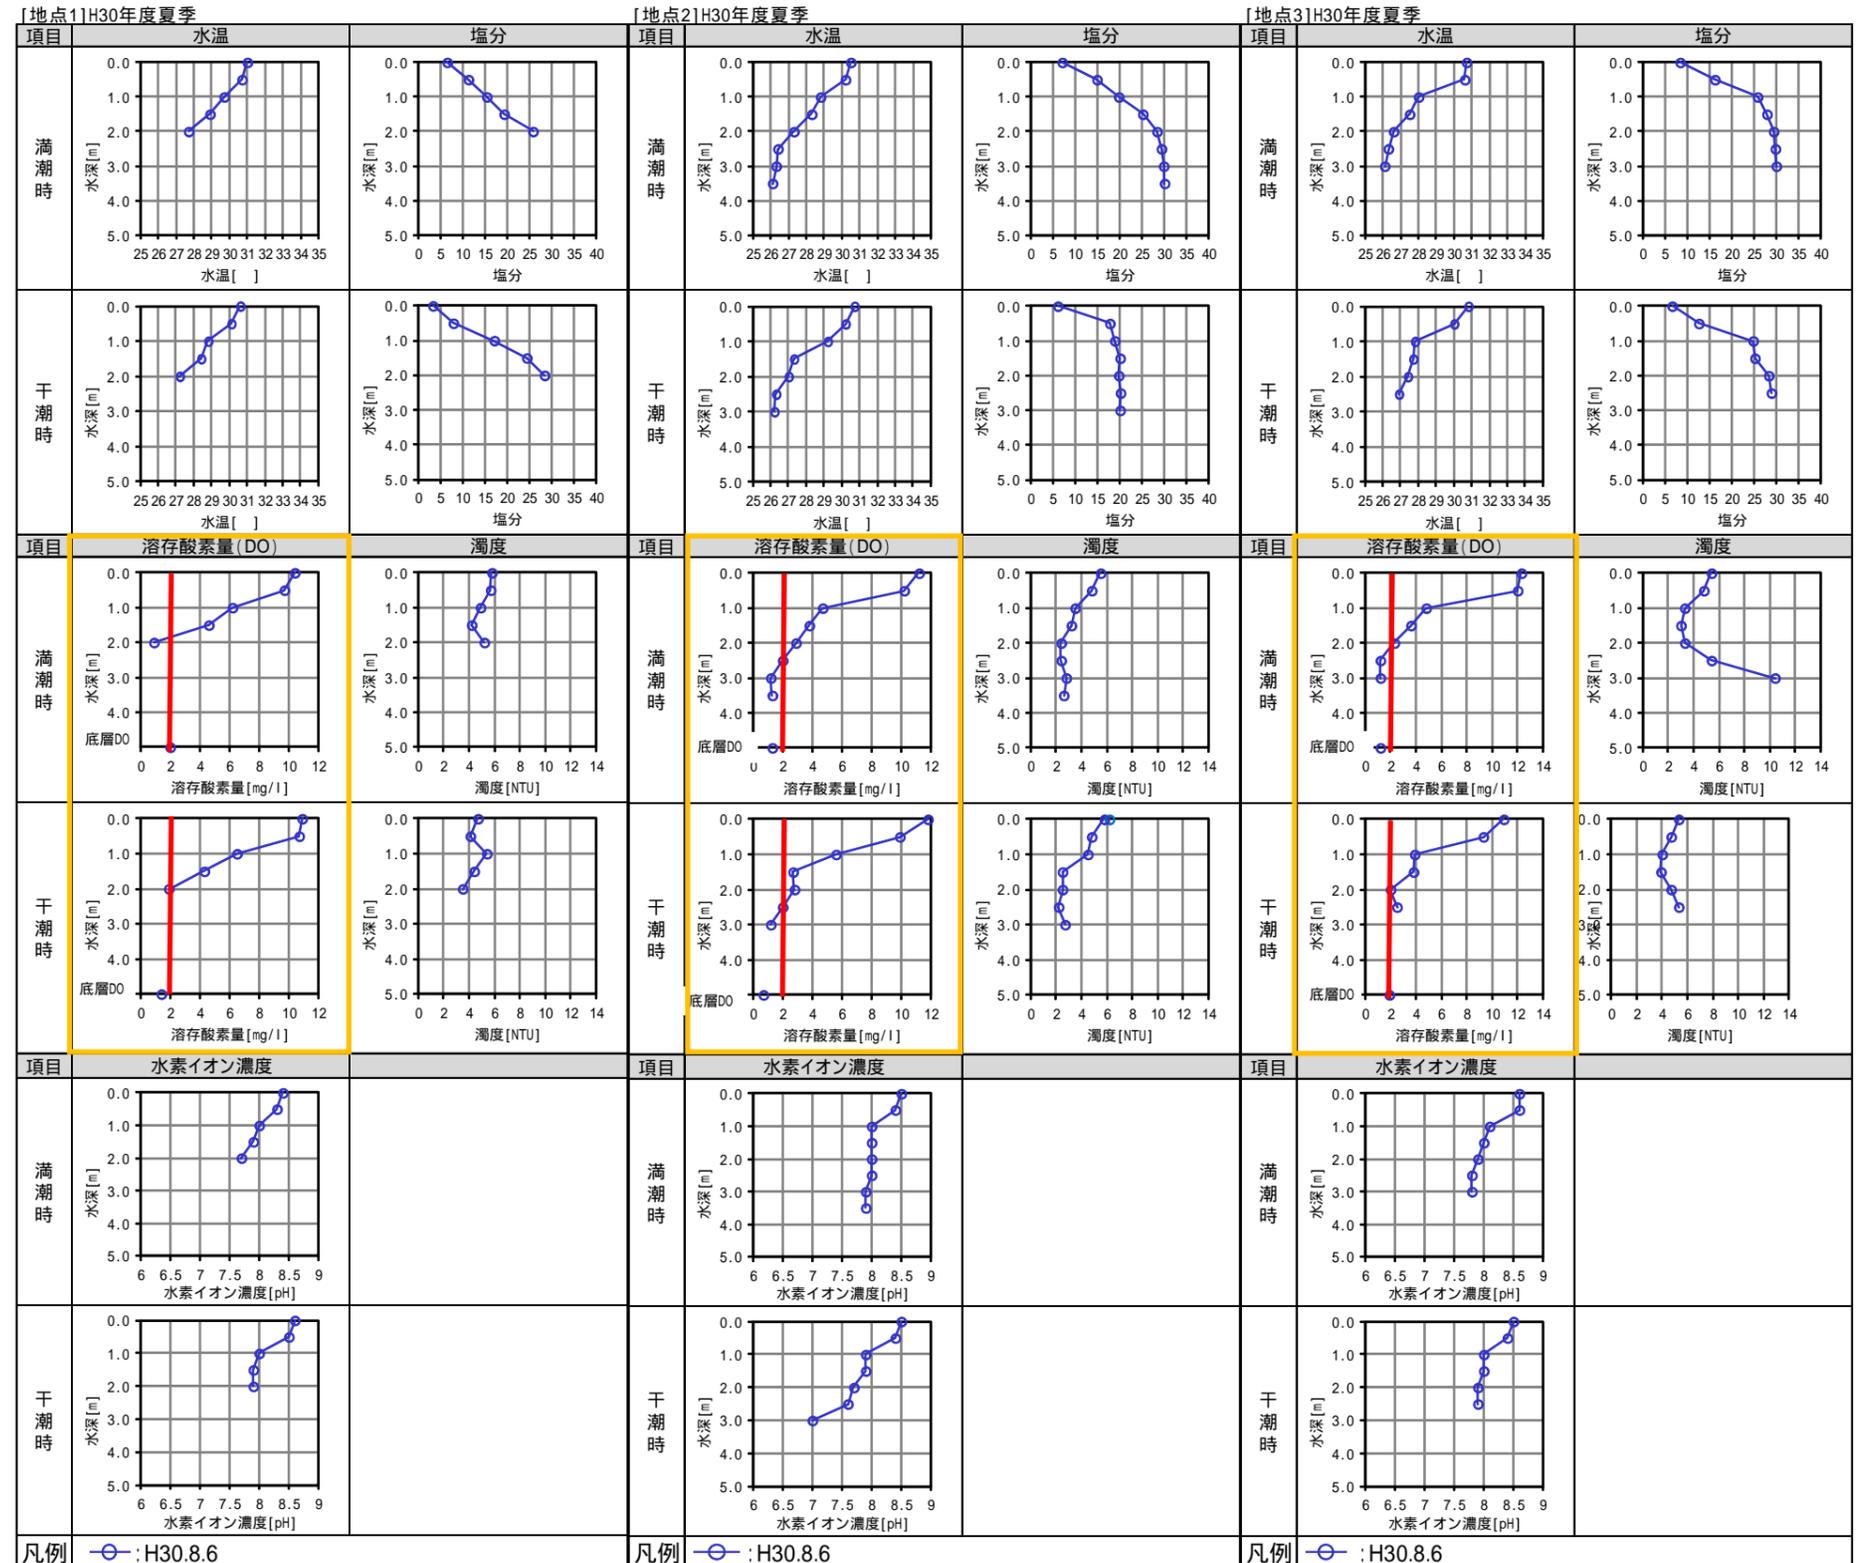
図1-2(1) 水質調査結果の比較(夏季)

DOは、底層では概ね2mg/l以下の数値で、貧酸素状態となっていた。上流～下流で共通の傾向であったことから、底層の貧酸素化は工事に起因するものではないと考えられる。

どの地点も水深2m以深で貧酸素状態が確認された。

濁度は、築造部付近(地点2,4,5)で2～9NTUであり、上流部と比べて変わらなかった。

下流(地点3)では、濁度が底層で10NTUと上昇していたが、築造部付近では濁度の上昇がみられていないことから、航路付近であるため底質の撒き上がり等に起因する濁りであると推測された。

- ・夏季は底泥の有機物を微生物が分解する際に底層の酸素が消費され、さらに表層と底層の水の混合(鉛直混合)が生じにくいいため、底層が貧酸素状態(環境基準値:2mg/l以下)となることが多い
- ・多摩川河口域も調査地点範囲内では、上流部～下流部まで夏季は水深1m以深から急激にDOが低下し、水深2m以深でDO2mg/l以下の貧酸素となっていた

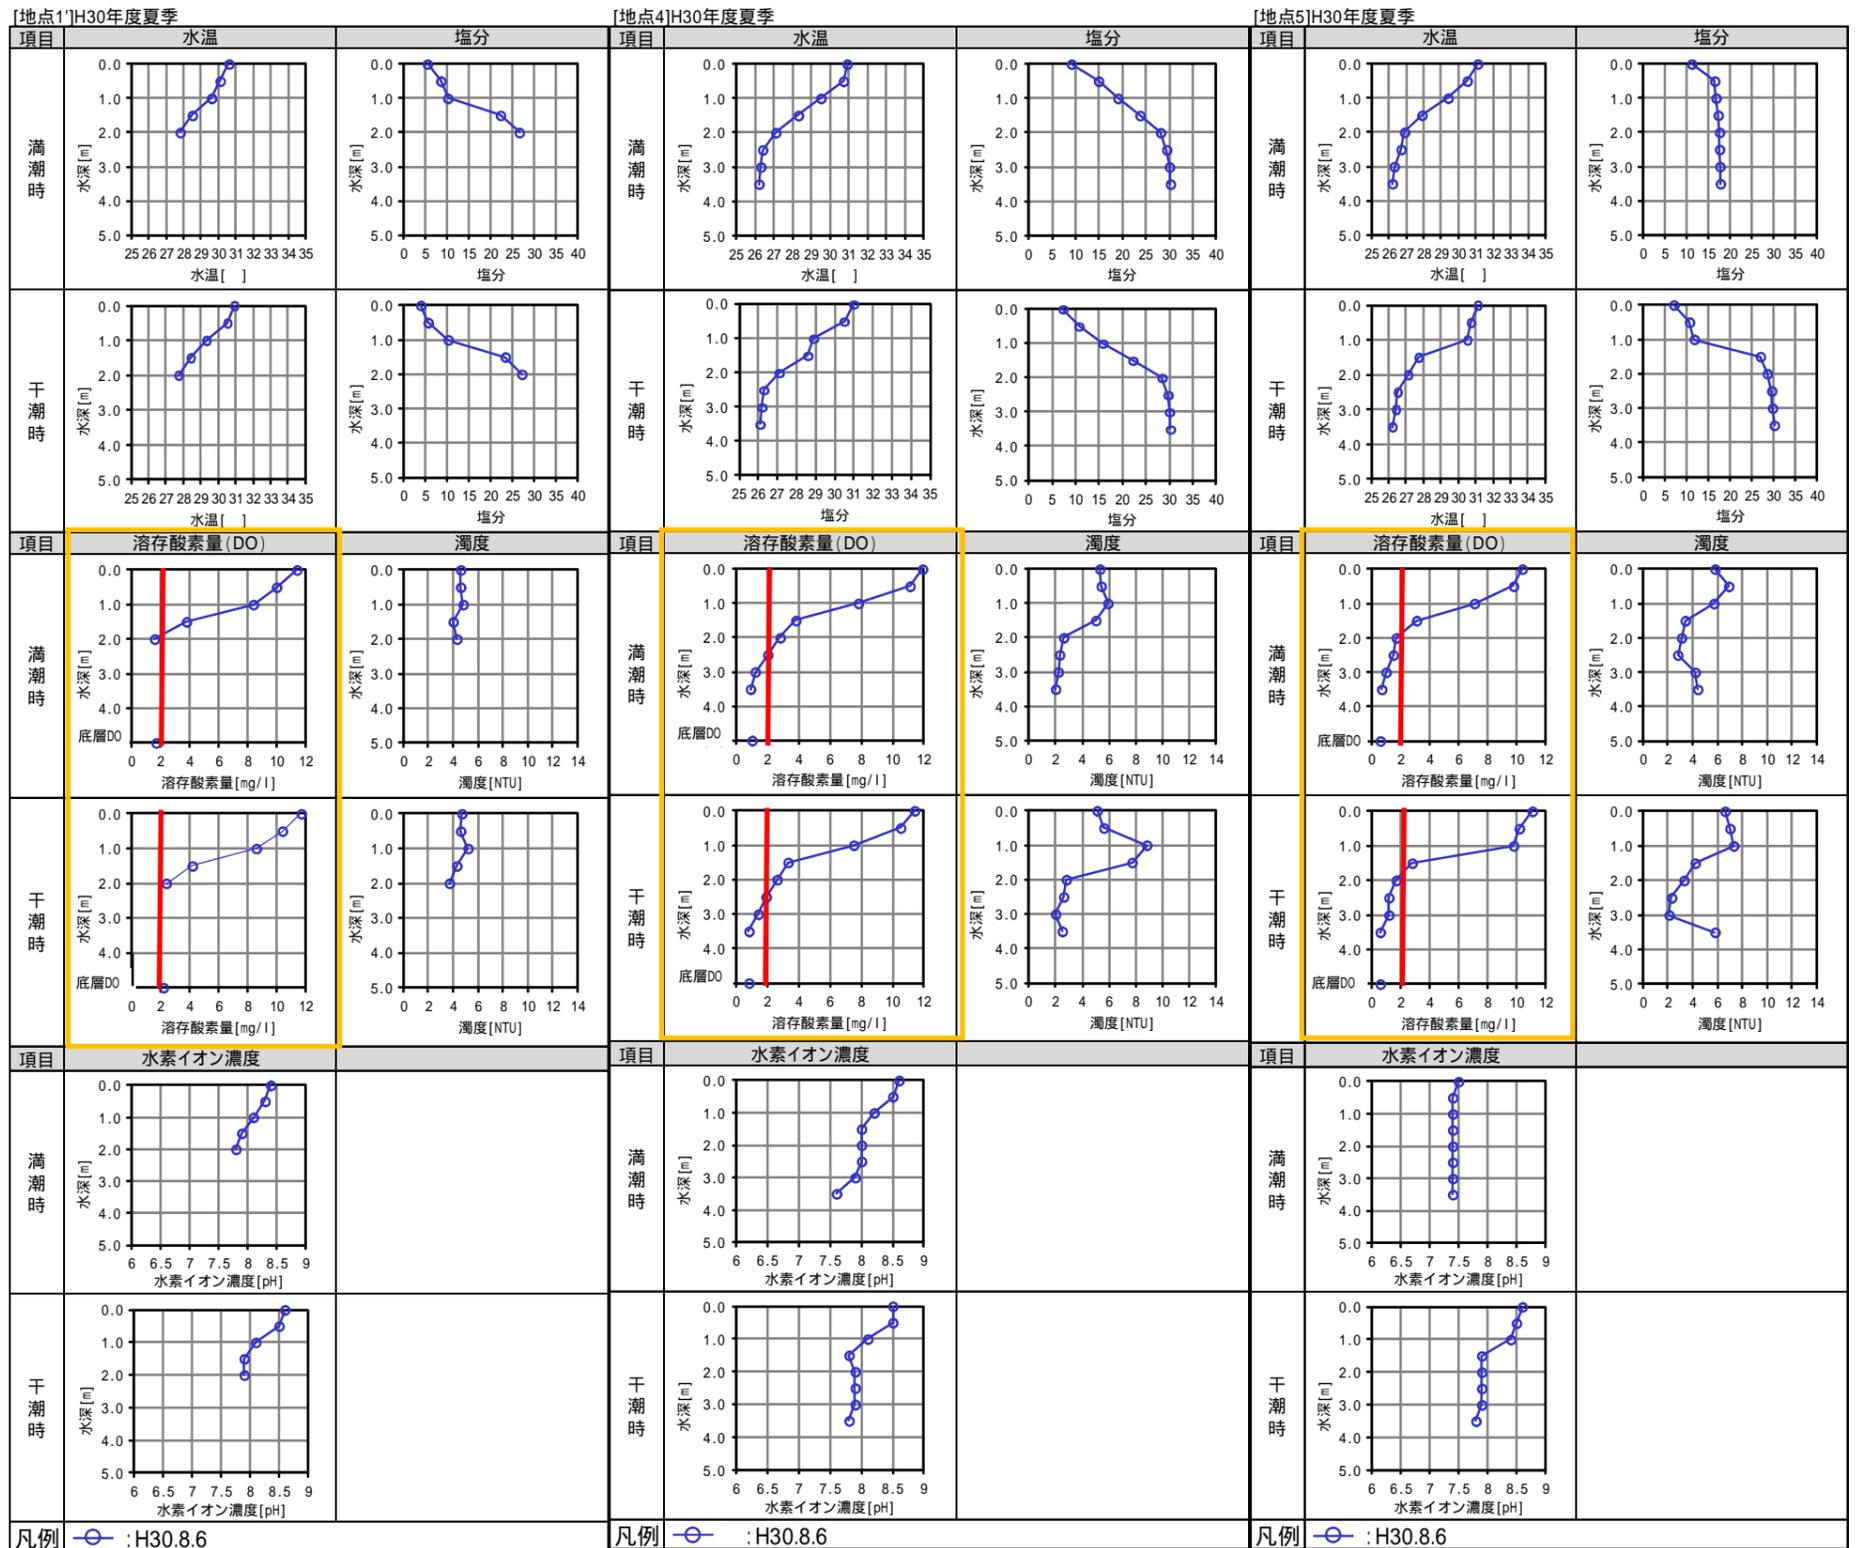
図1-2(2) 水質調査結果の比較(夏季)

・地点4と5の浚渫範囲も他の調査地点同様に水深1m以深から急激にDOが低下し、水深2m以深でDO2mg/l以下の貧酸素となっていた

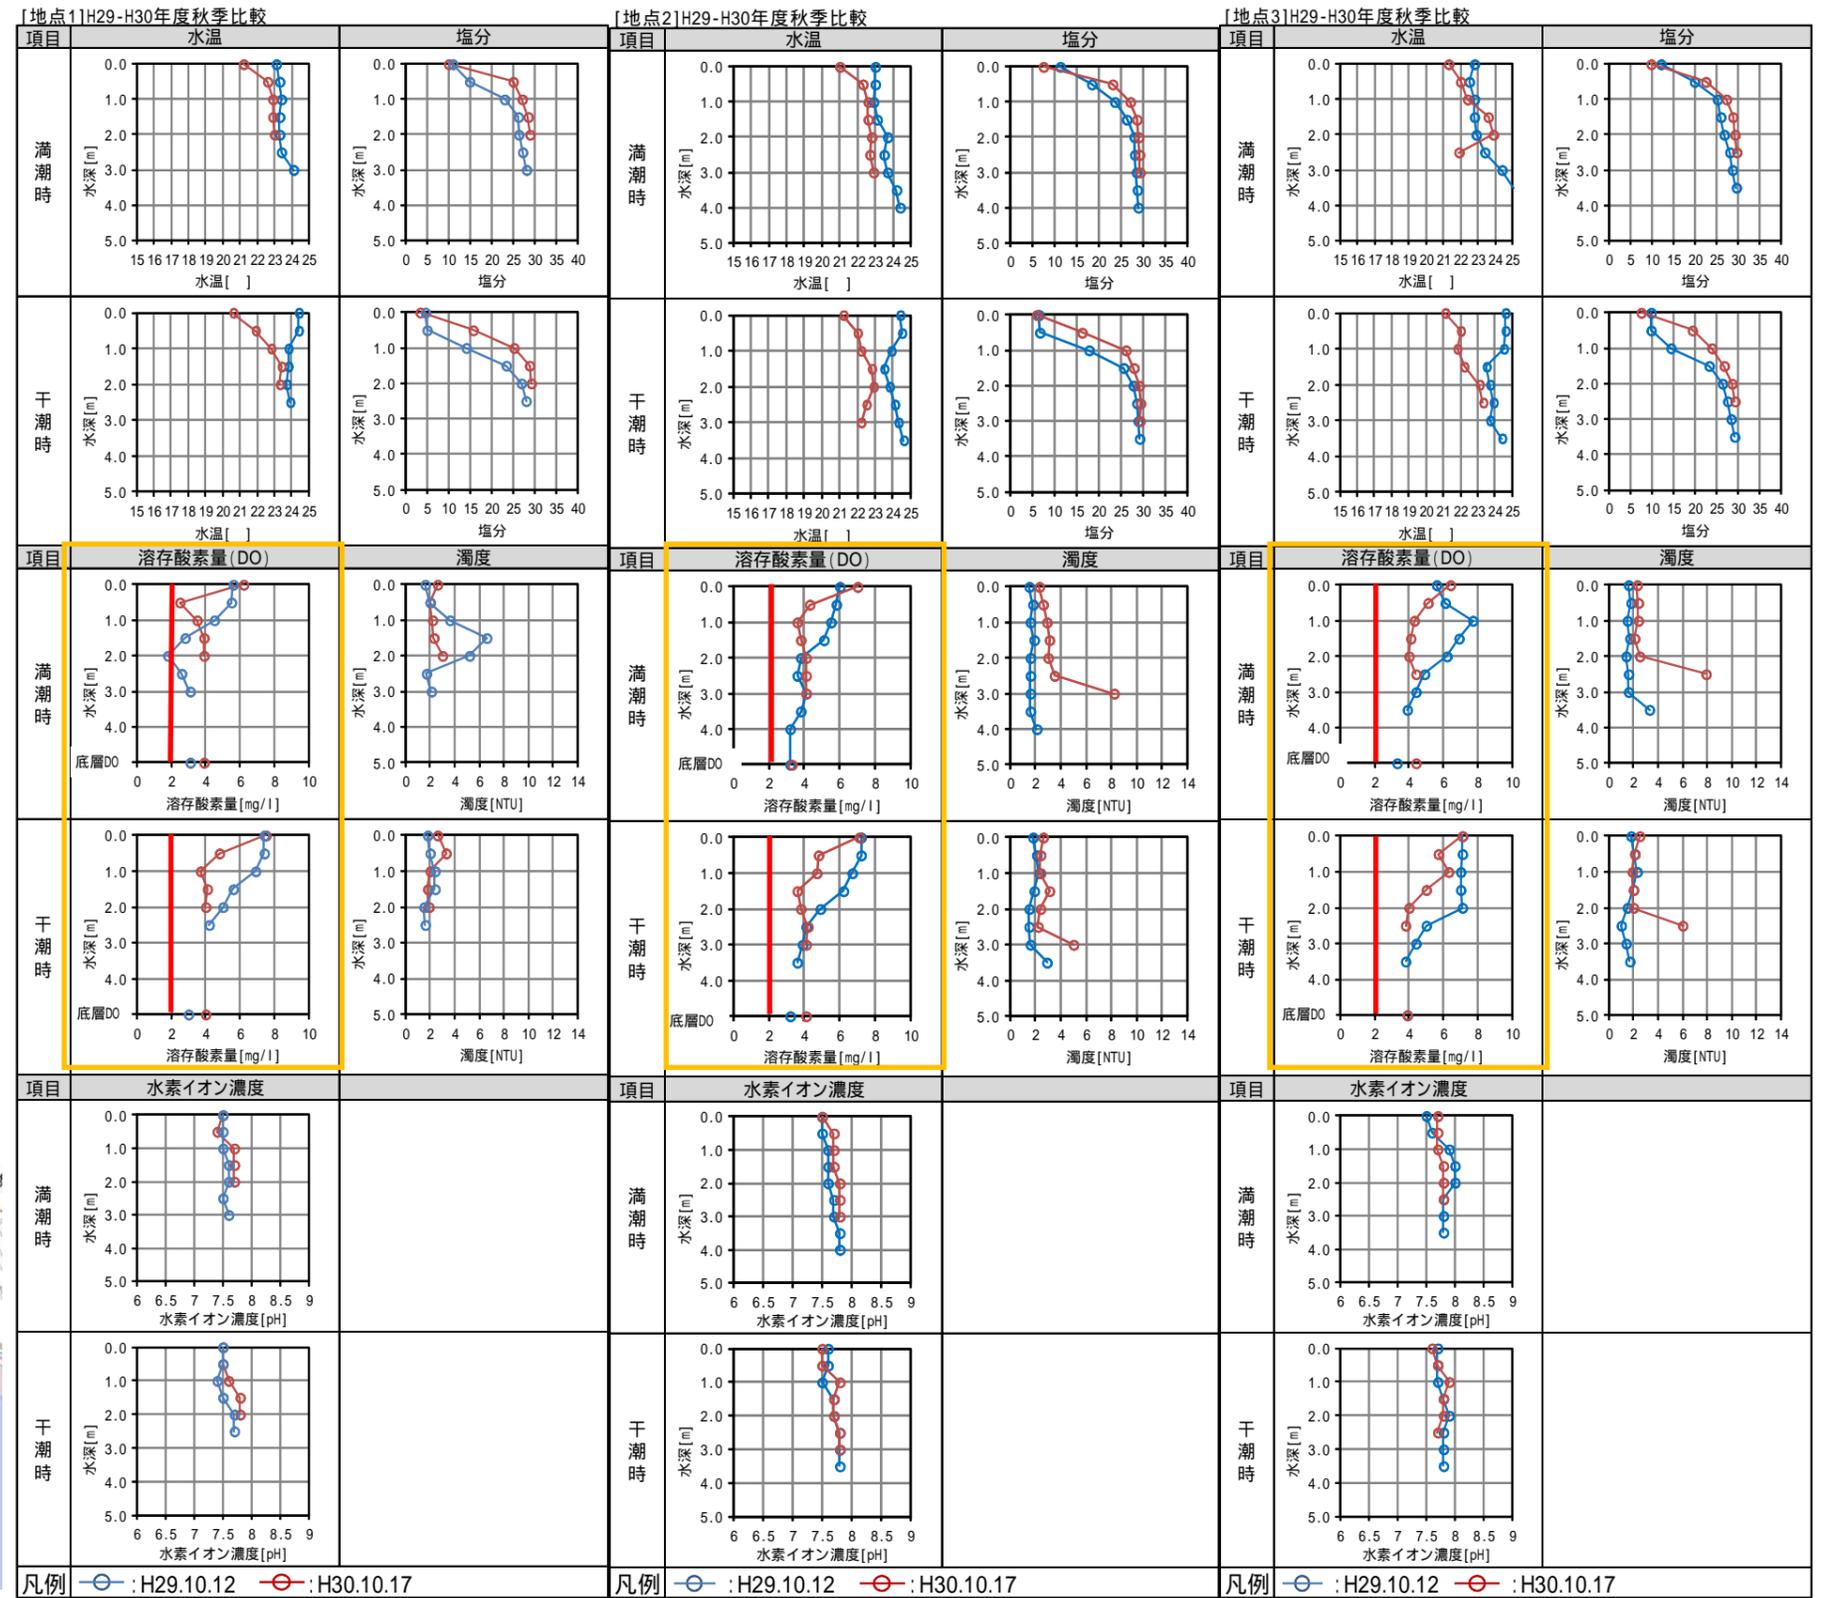
図1-3(1) 水質調査結果の比較(秋季)

秋季になると底層の貧酸素状態が解消され、DOはどの地点でも底層4mg/l程度となった。ただし、地点1では満潮時に水深2mのみDOが2mg/lと低下していた。

濁度は、地点2、地点3、地点5の底層で約5~8NTUに上昇していた。また、地点1は水深1.5m付近で濁度が上昇していた。

なお、地点1'はH30年冬季調査より新たに追加された調査地点のため、H29年秋季調査の計測データはない。

- ・秋季は底層の貧酸素が解消され、全地点でDO2mg/l以上を維持していた

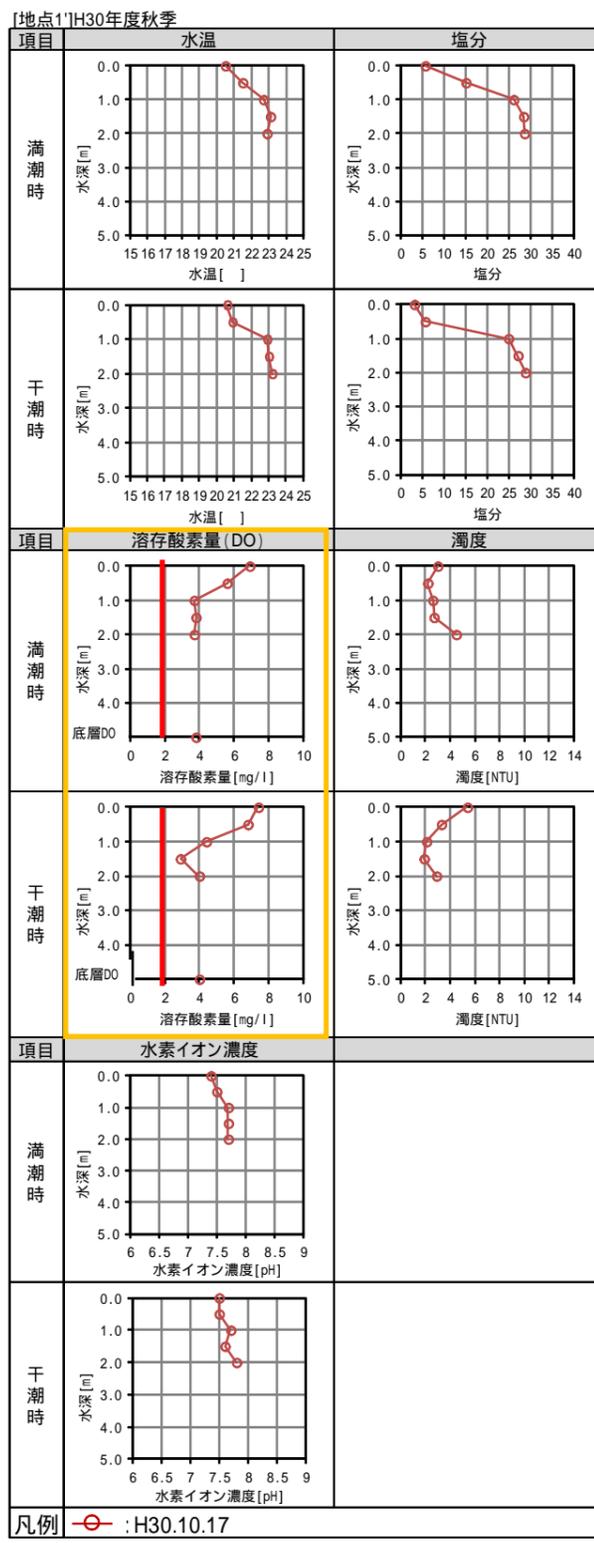
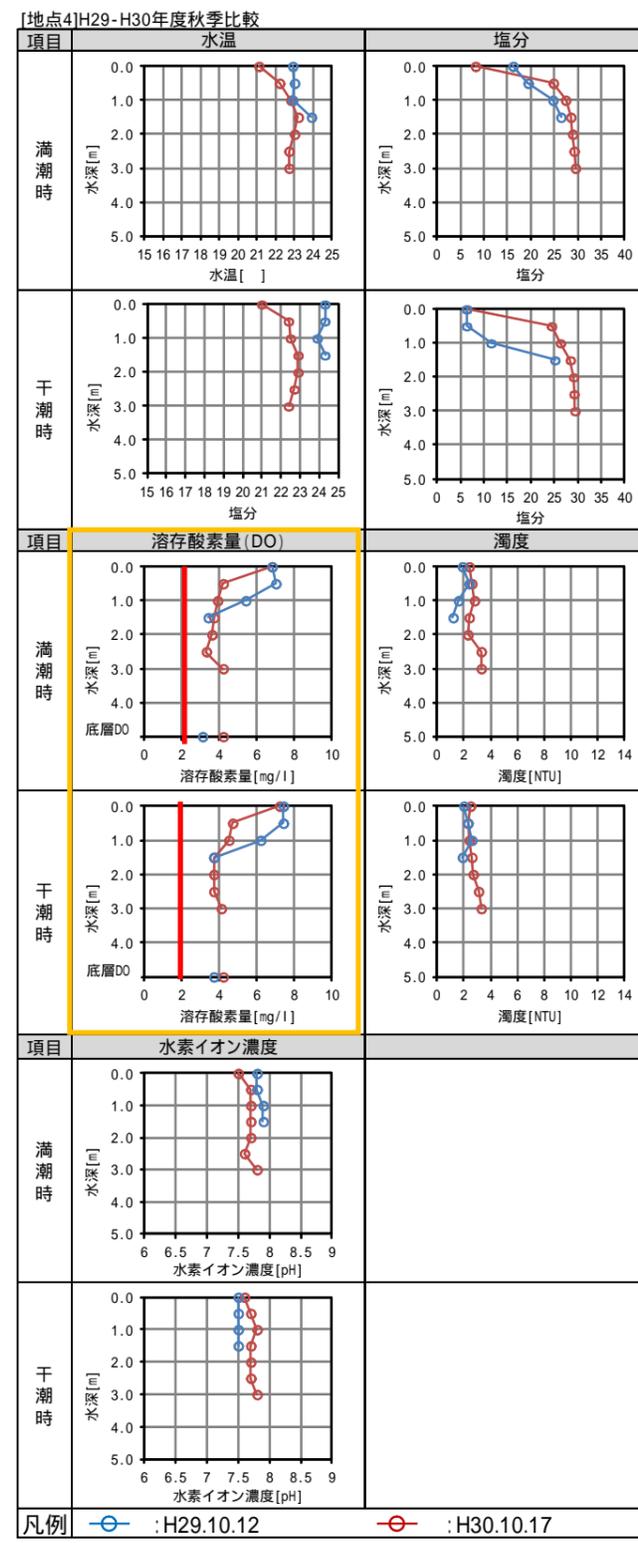
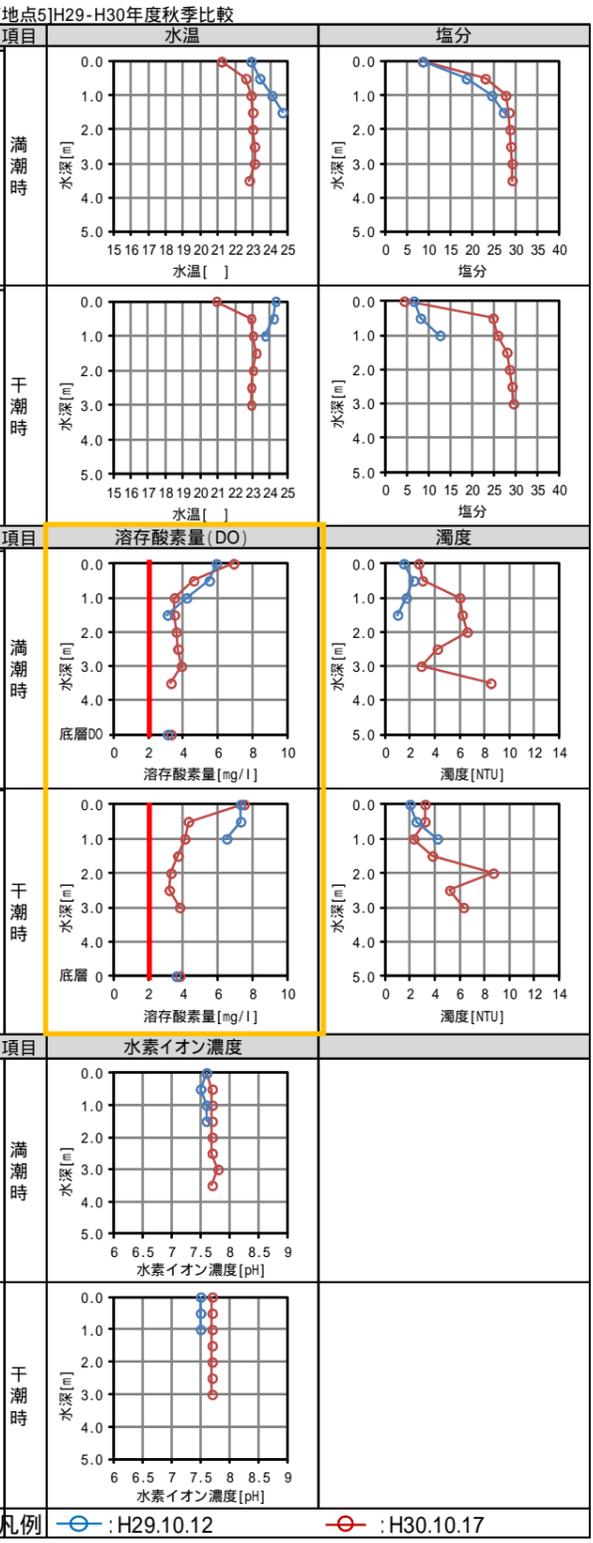
図1-3(2) 水質調査結果の比較(秋季)

- ・ 秋季は地点4と5の浚渫範囲も他の調査地点同様に底層の貧酸素が解消され、DO2mg/l以上を維持していた
- ・ 浚渫範囲内に貧酸素水塊が滞留している状況は確認されなかった

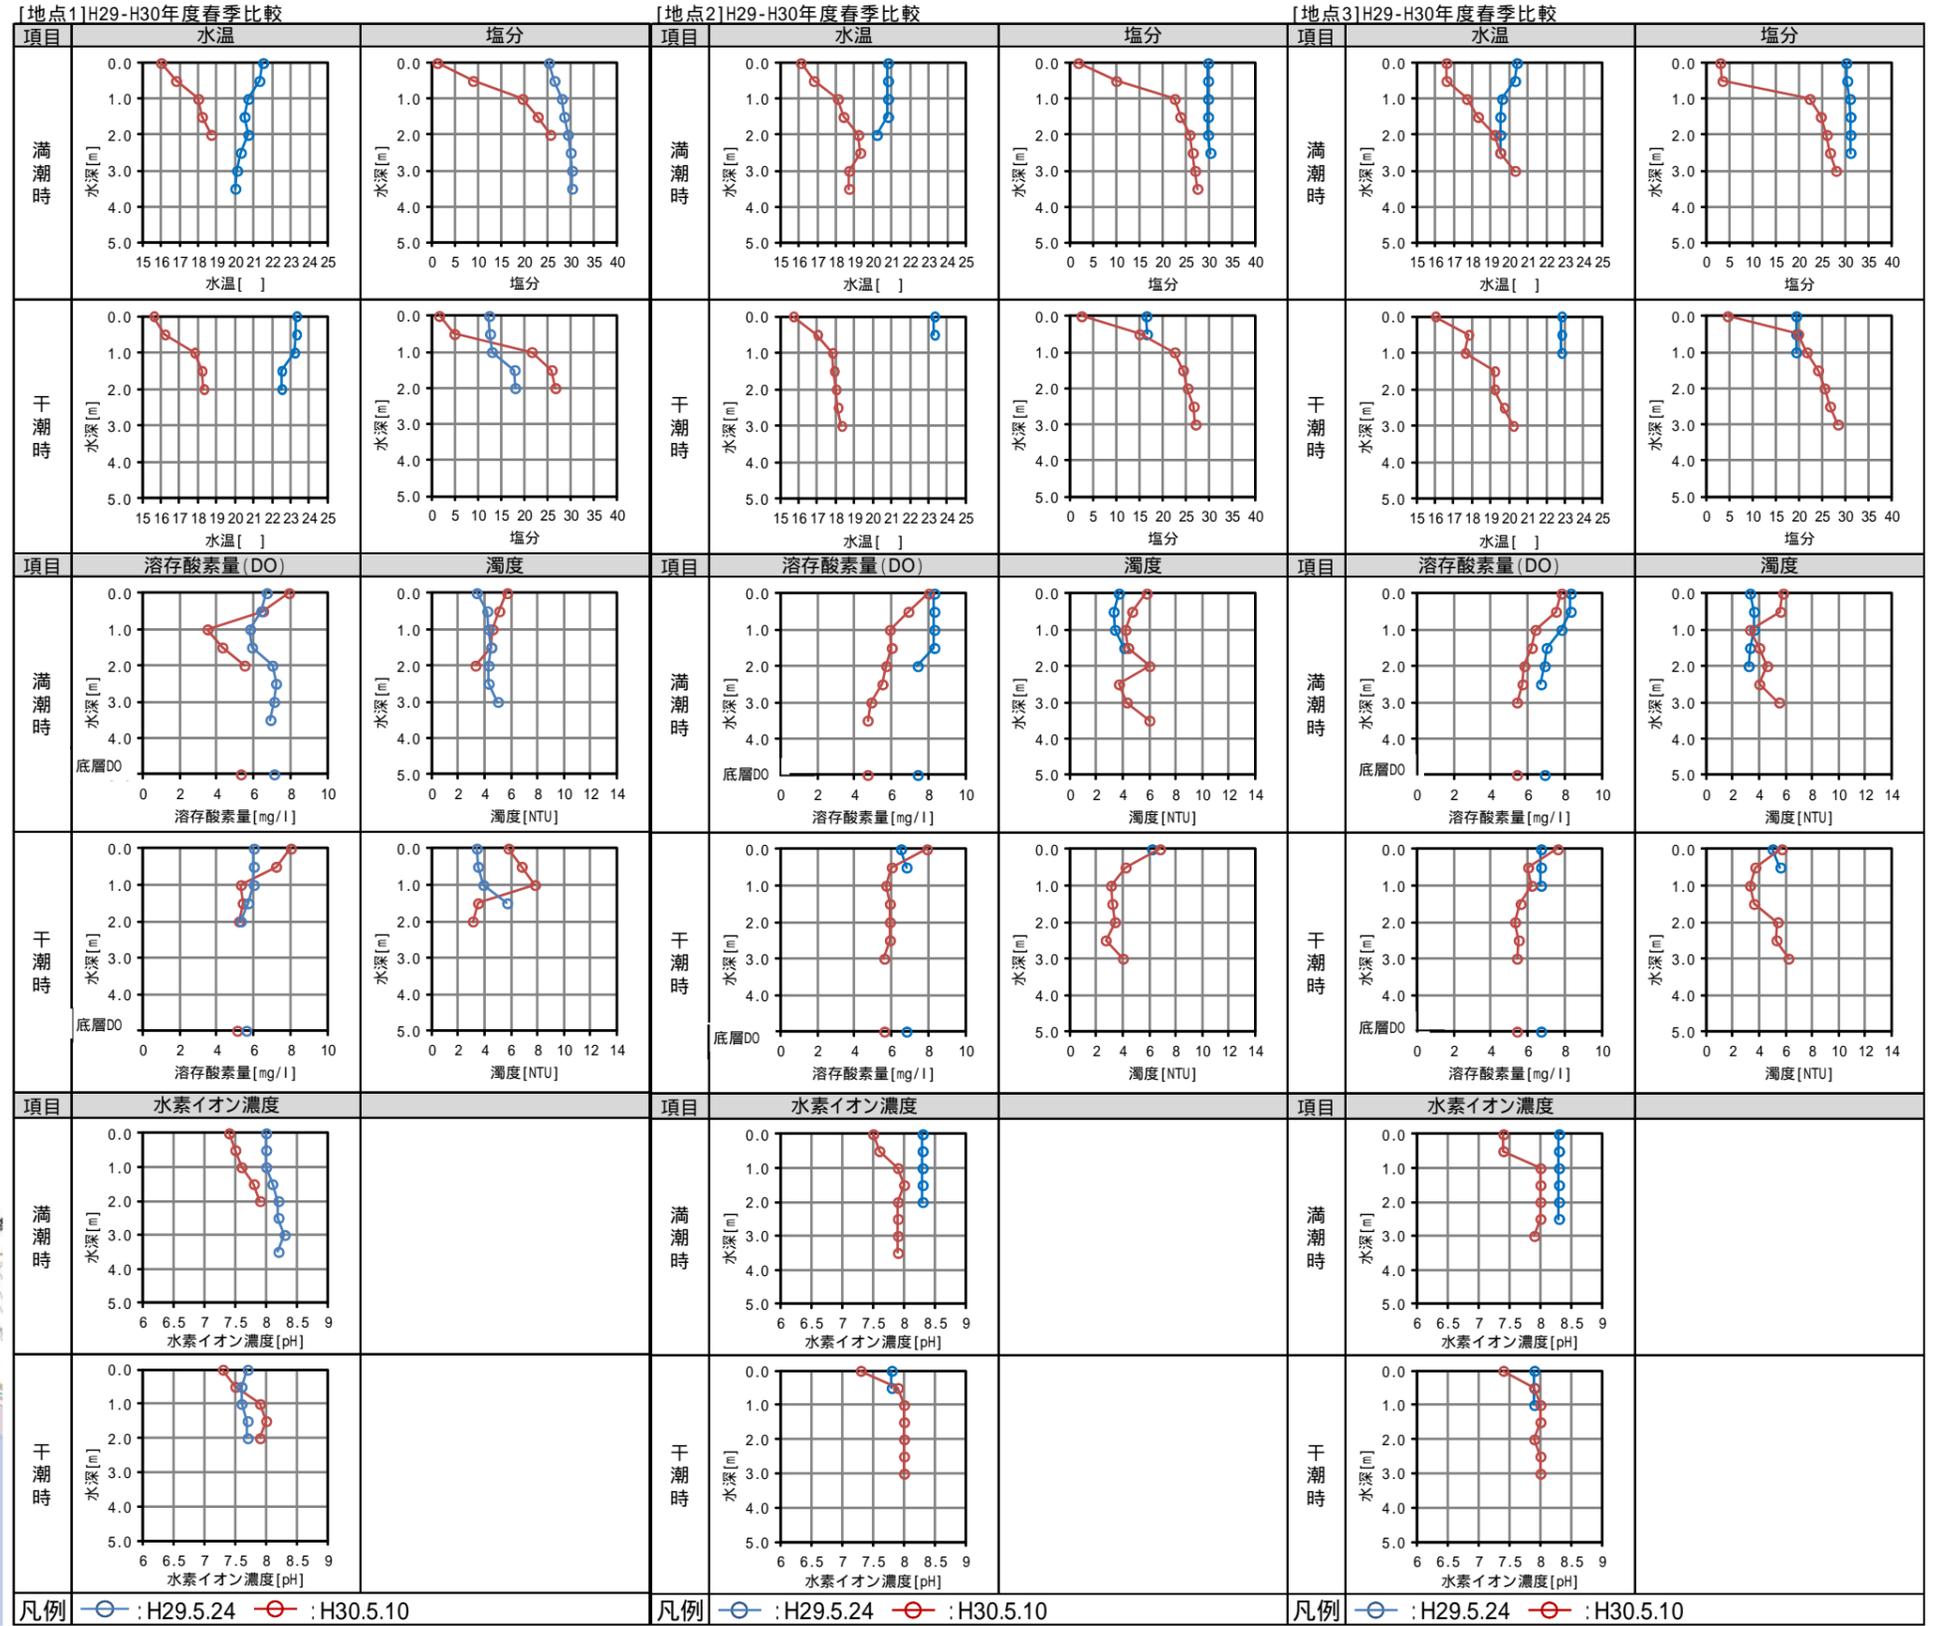
図1-4(1) 水質調査結果の比較(春季)

H29年と比べて全地点で塩分躍層の形成が確認された。原因として、調査前の降雨による表層の淡水化が進んだためと考えられた。

浚渫範囲を含む全調査地点のDOは、表層と比べて底層の方が低い、著しく貧酸素化している状況は認められなかった。

濁度は築造部付近で3~8NTUであり、H29年度や上流側と差はなかった。

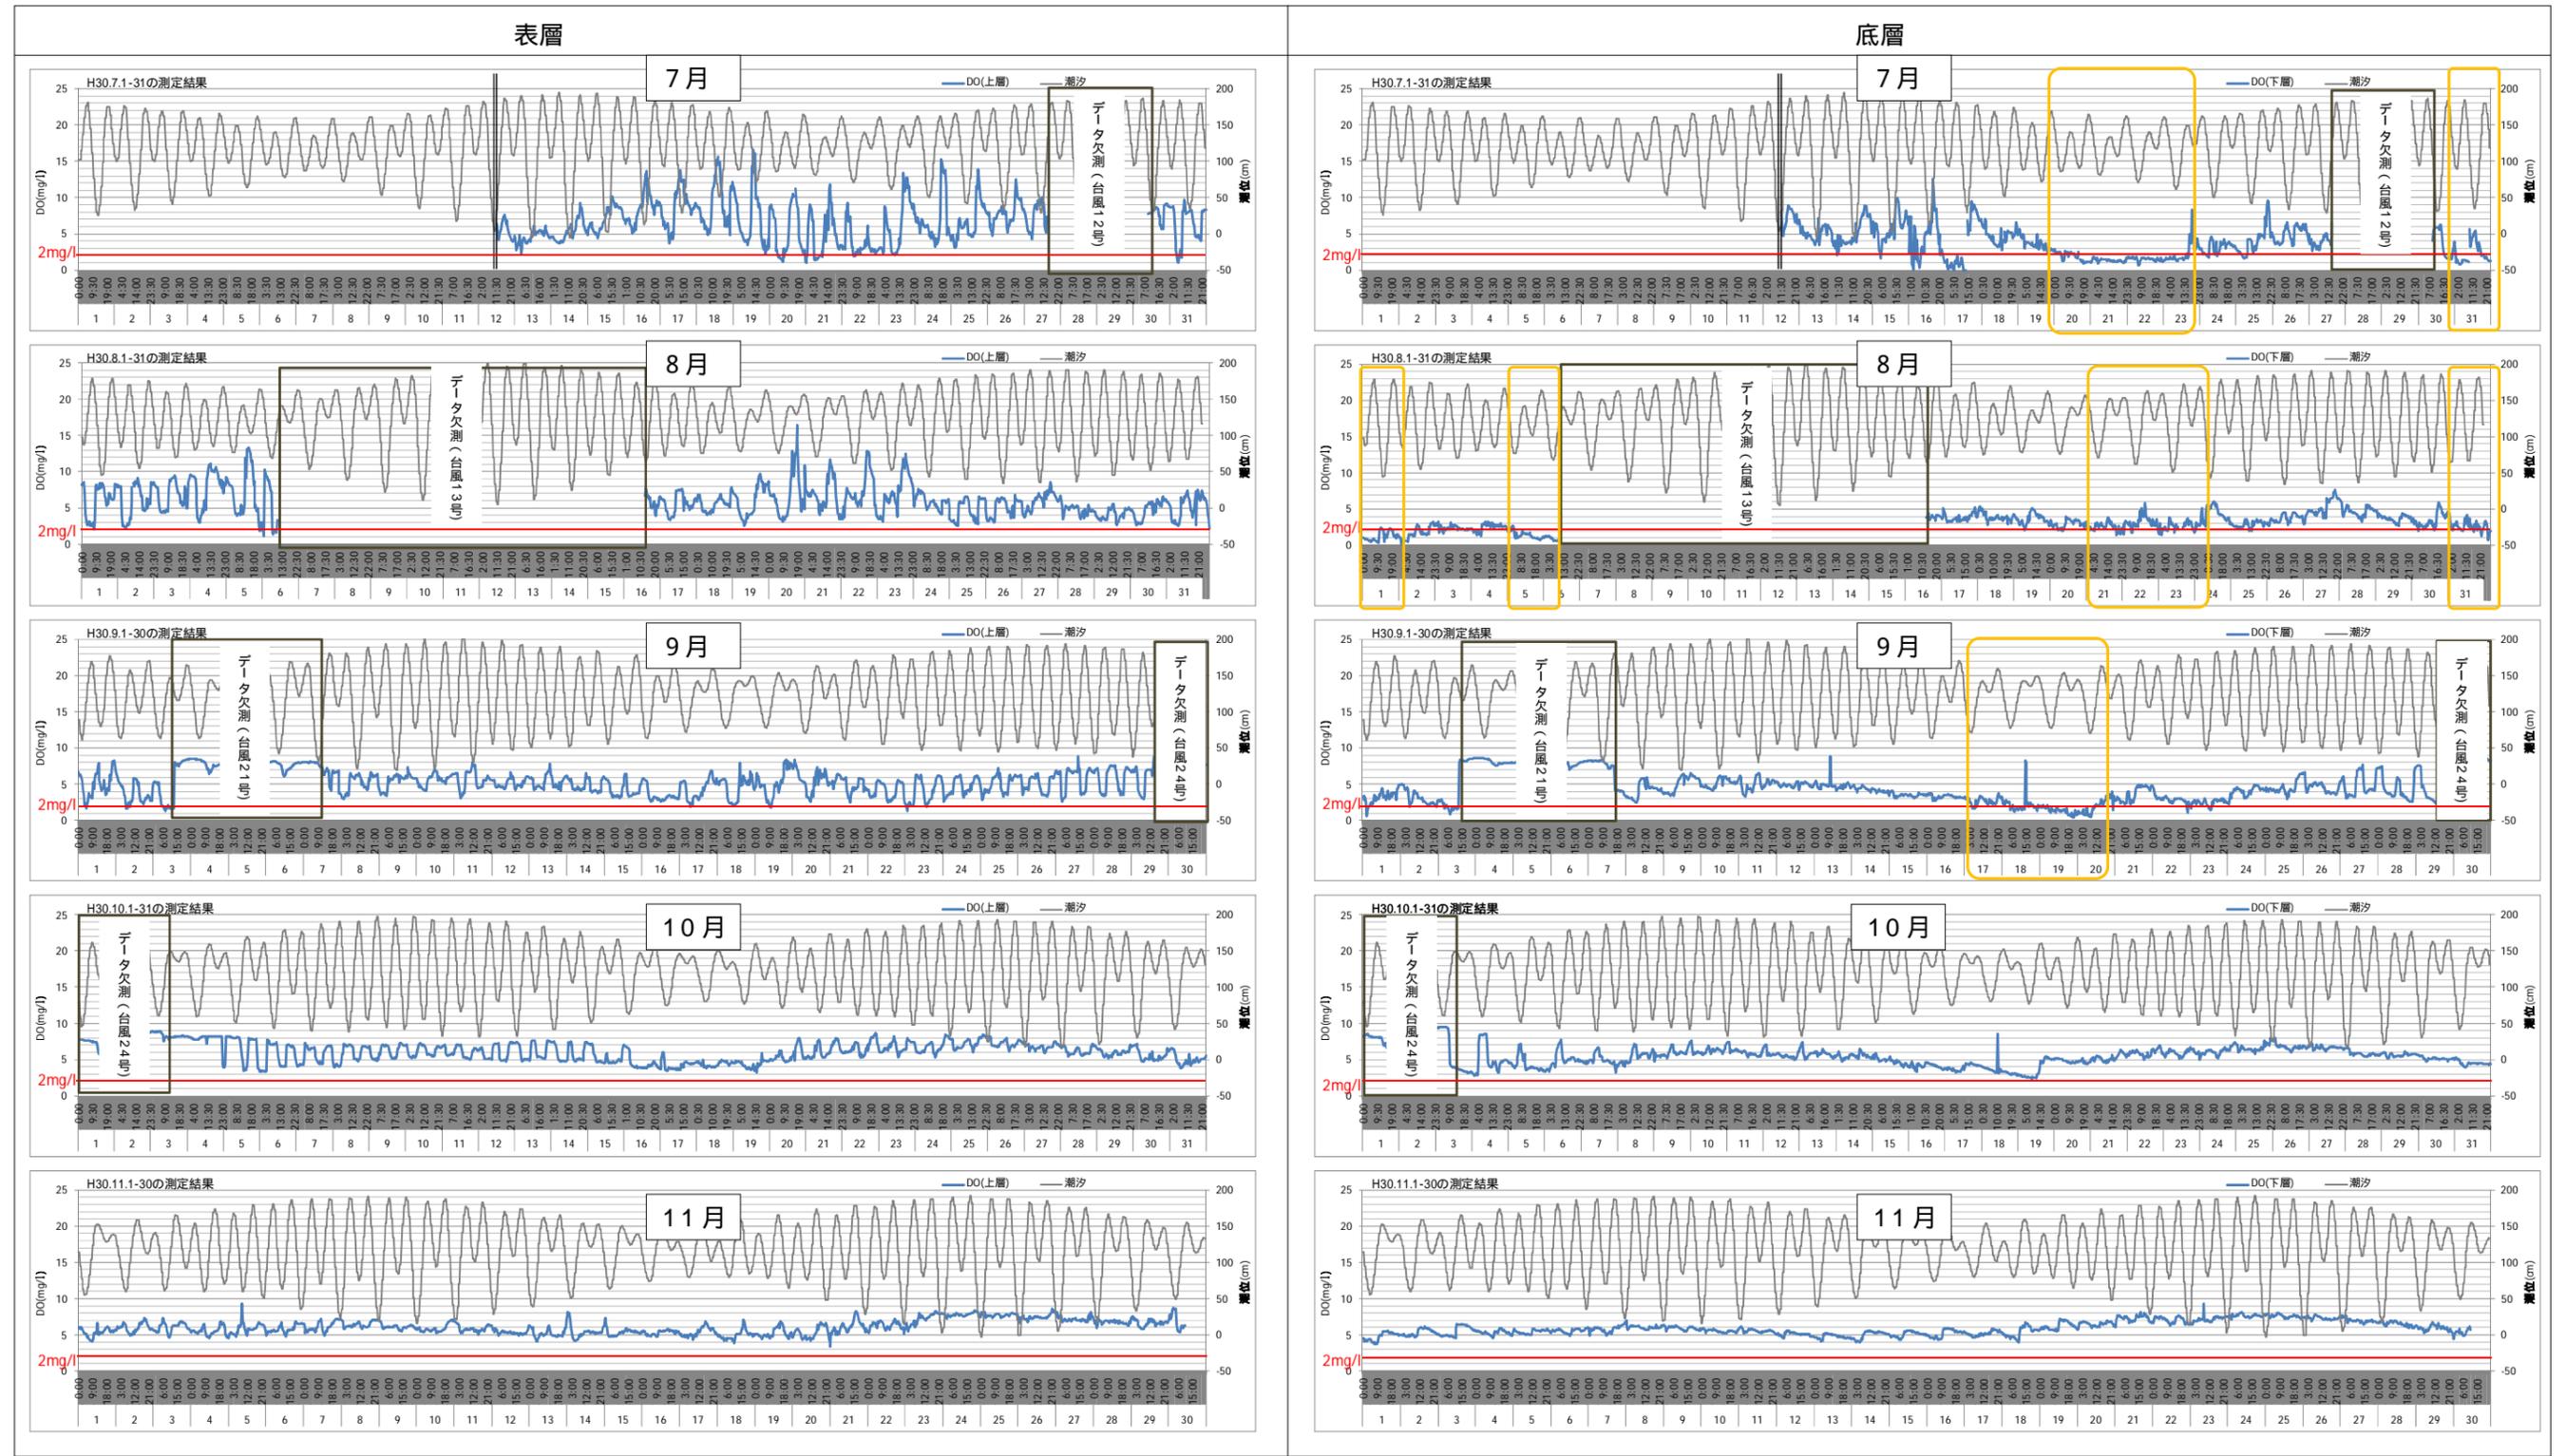
図1-5(1) 連続水質計 (DO) の結果  
10

< DO > 7月～9月は底層のDOが2mg/l以下になることがあり、特に小潮時に貧酸素状態が継続した。  
 8月に実施した広域調査においても、調査範囲内の上流～下流全域で、浚渫範囲と同様に底層が貧酸素化していた。  
 10月以降になると、広域調査範囲および浚渫範囲の底層の貧酸素化が解消した。  
 以上の結果より、底層のDOは広域調査結果と同様の傾向にあり、**浚渫範囲内に貧酸素水が停滞している様子は確認されなかった。**

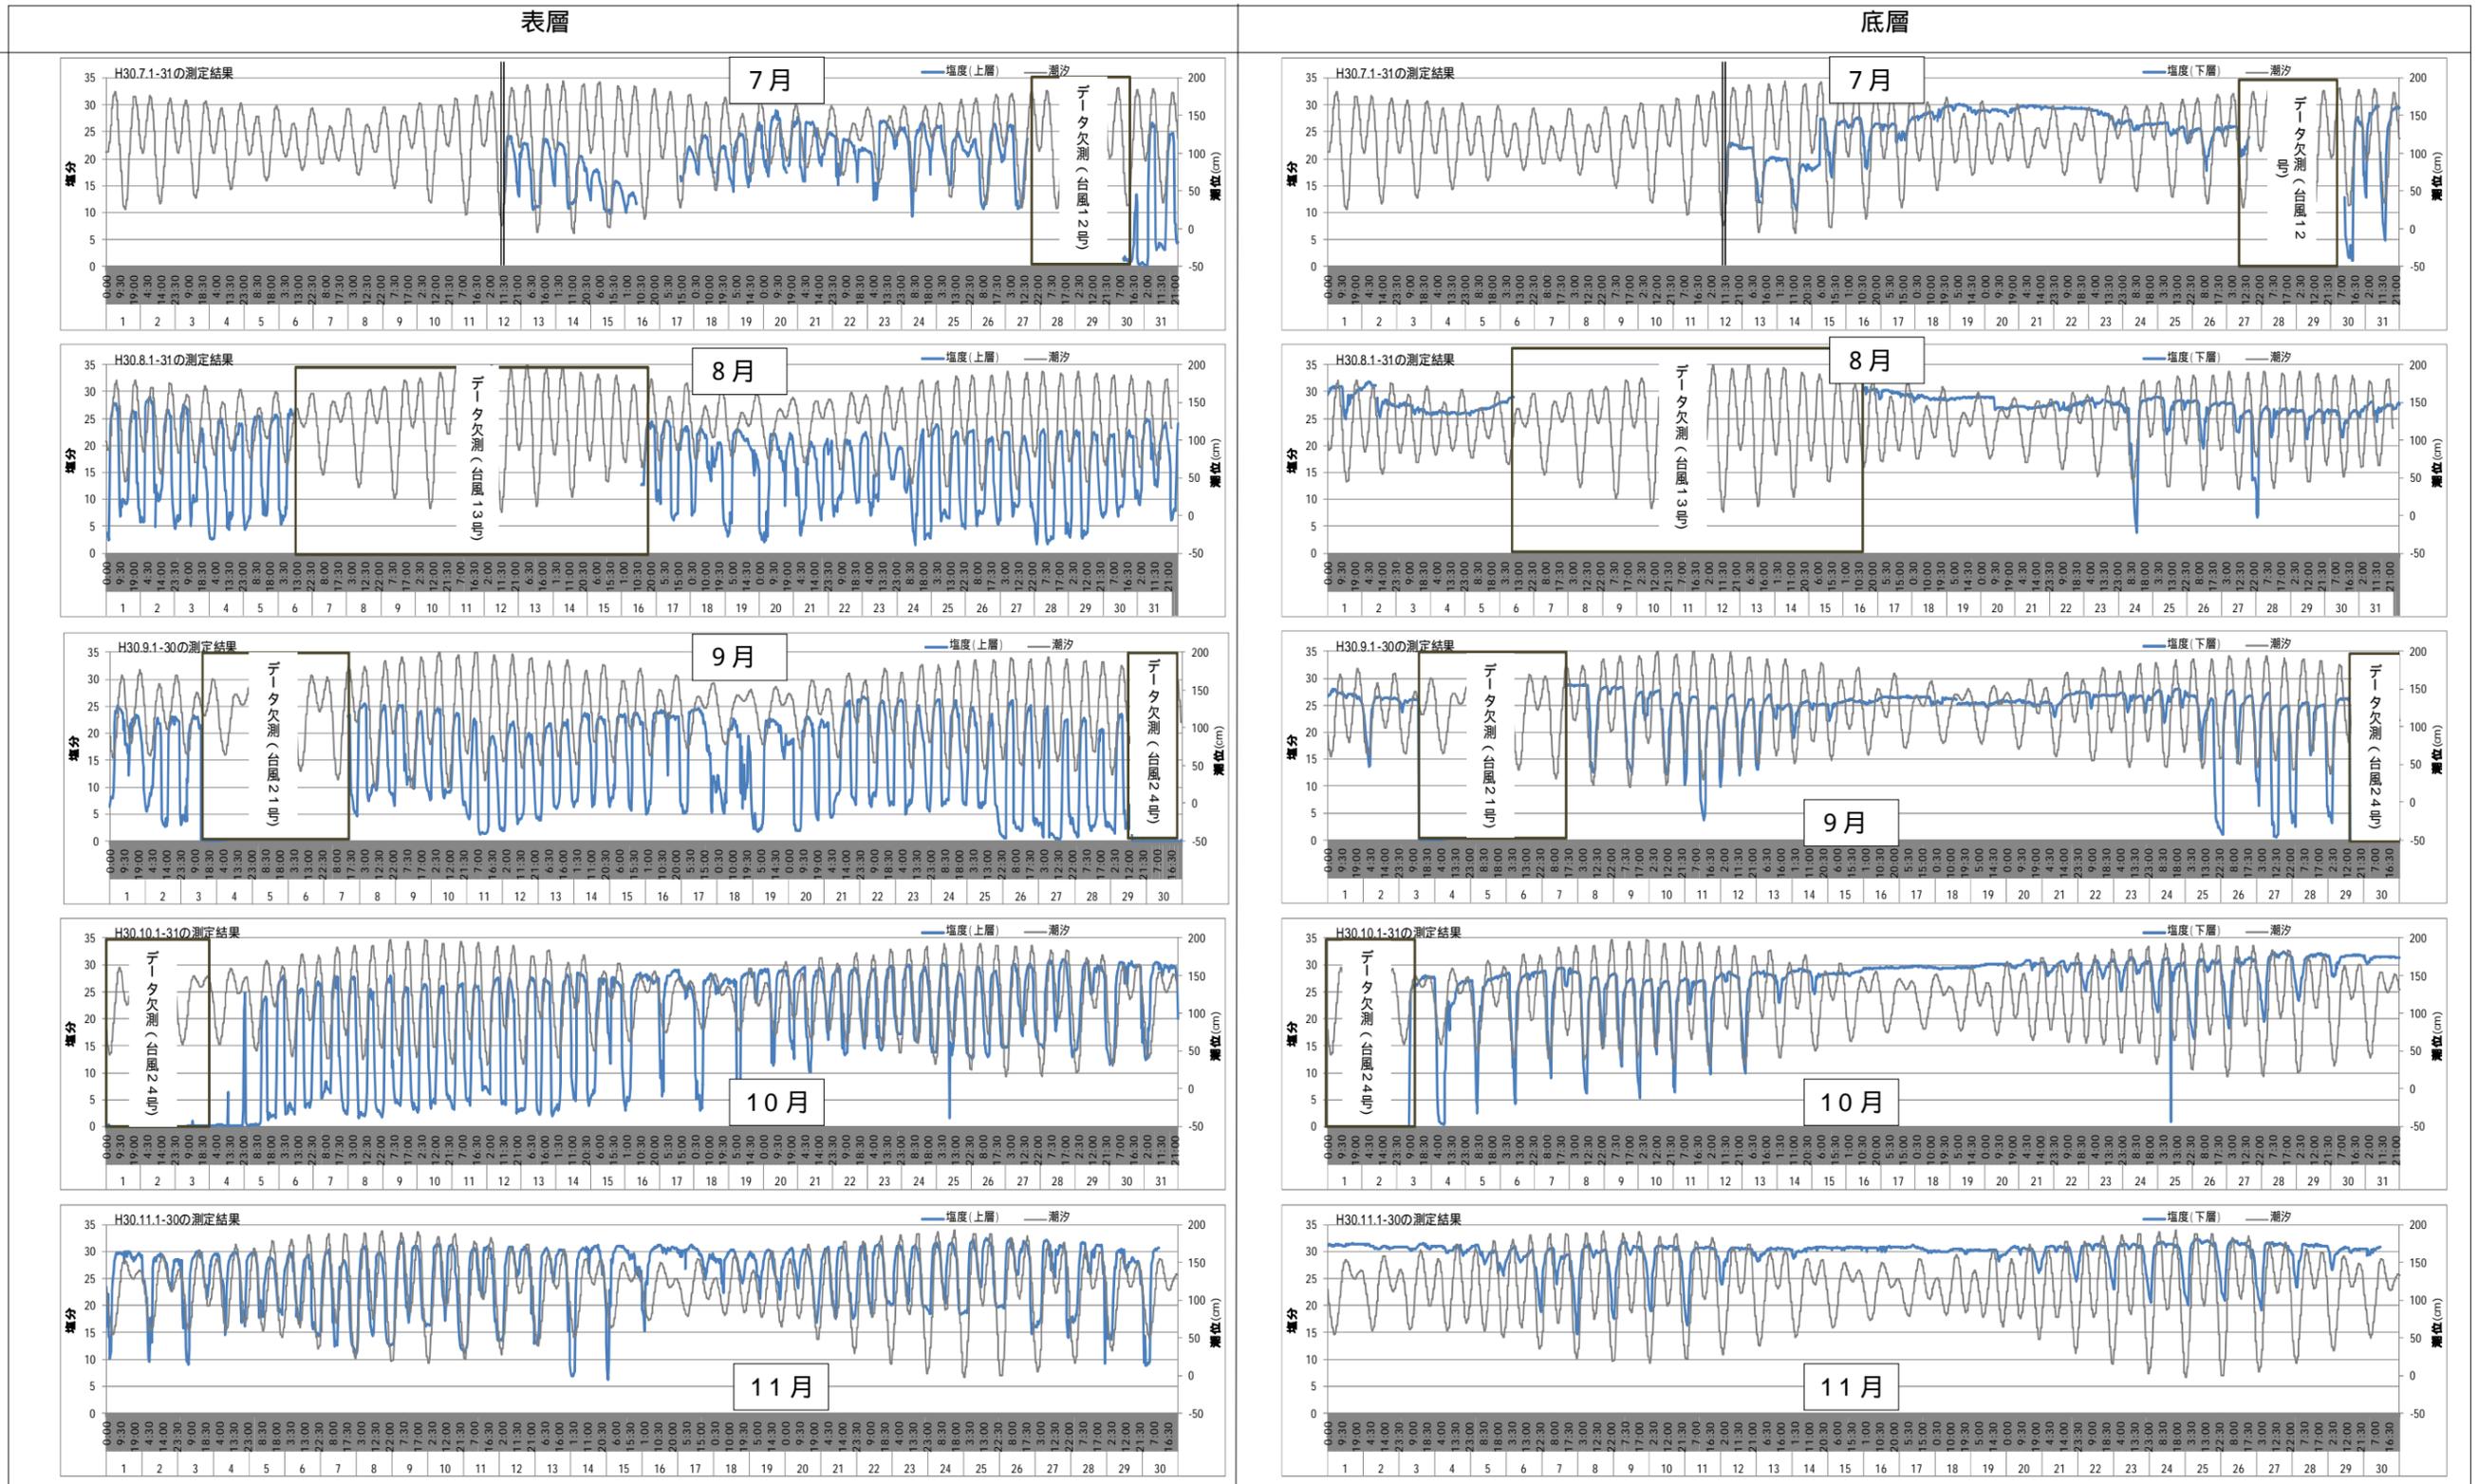
図 1-5(2) 連続水質計 (塩分) の結果

＜塩分＞ 表層は一潮汐ごとに塩分が大きく変動した（塩分 0-30）  
 底層も潮汐により変動していたが、小潮時には大きく変化していないことから、小潮時は海水が滞留していると推測された
