# 「第5回都市計画道路殿町羽田空港線ほか道路築造工事に関わる河川河口の環境アドバイザー会議」概要

平成30年度定期環境モニタリング調査（夏季・秋季）の結果について

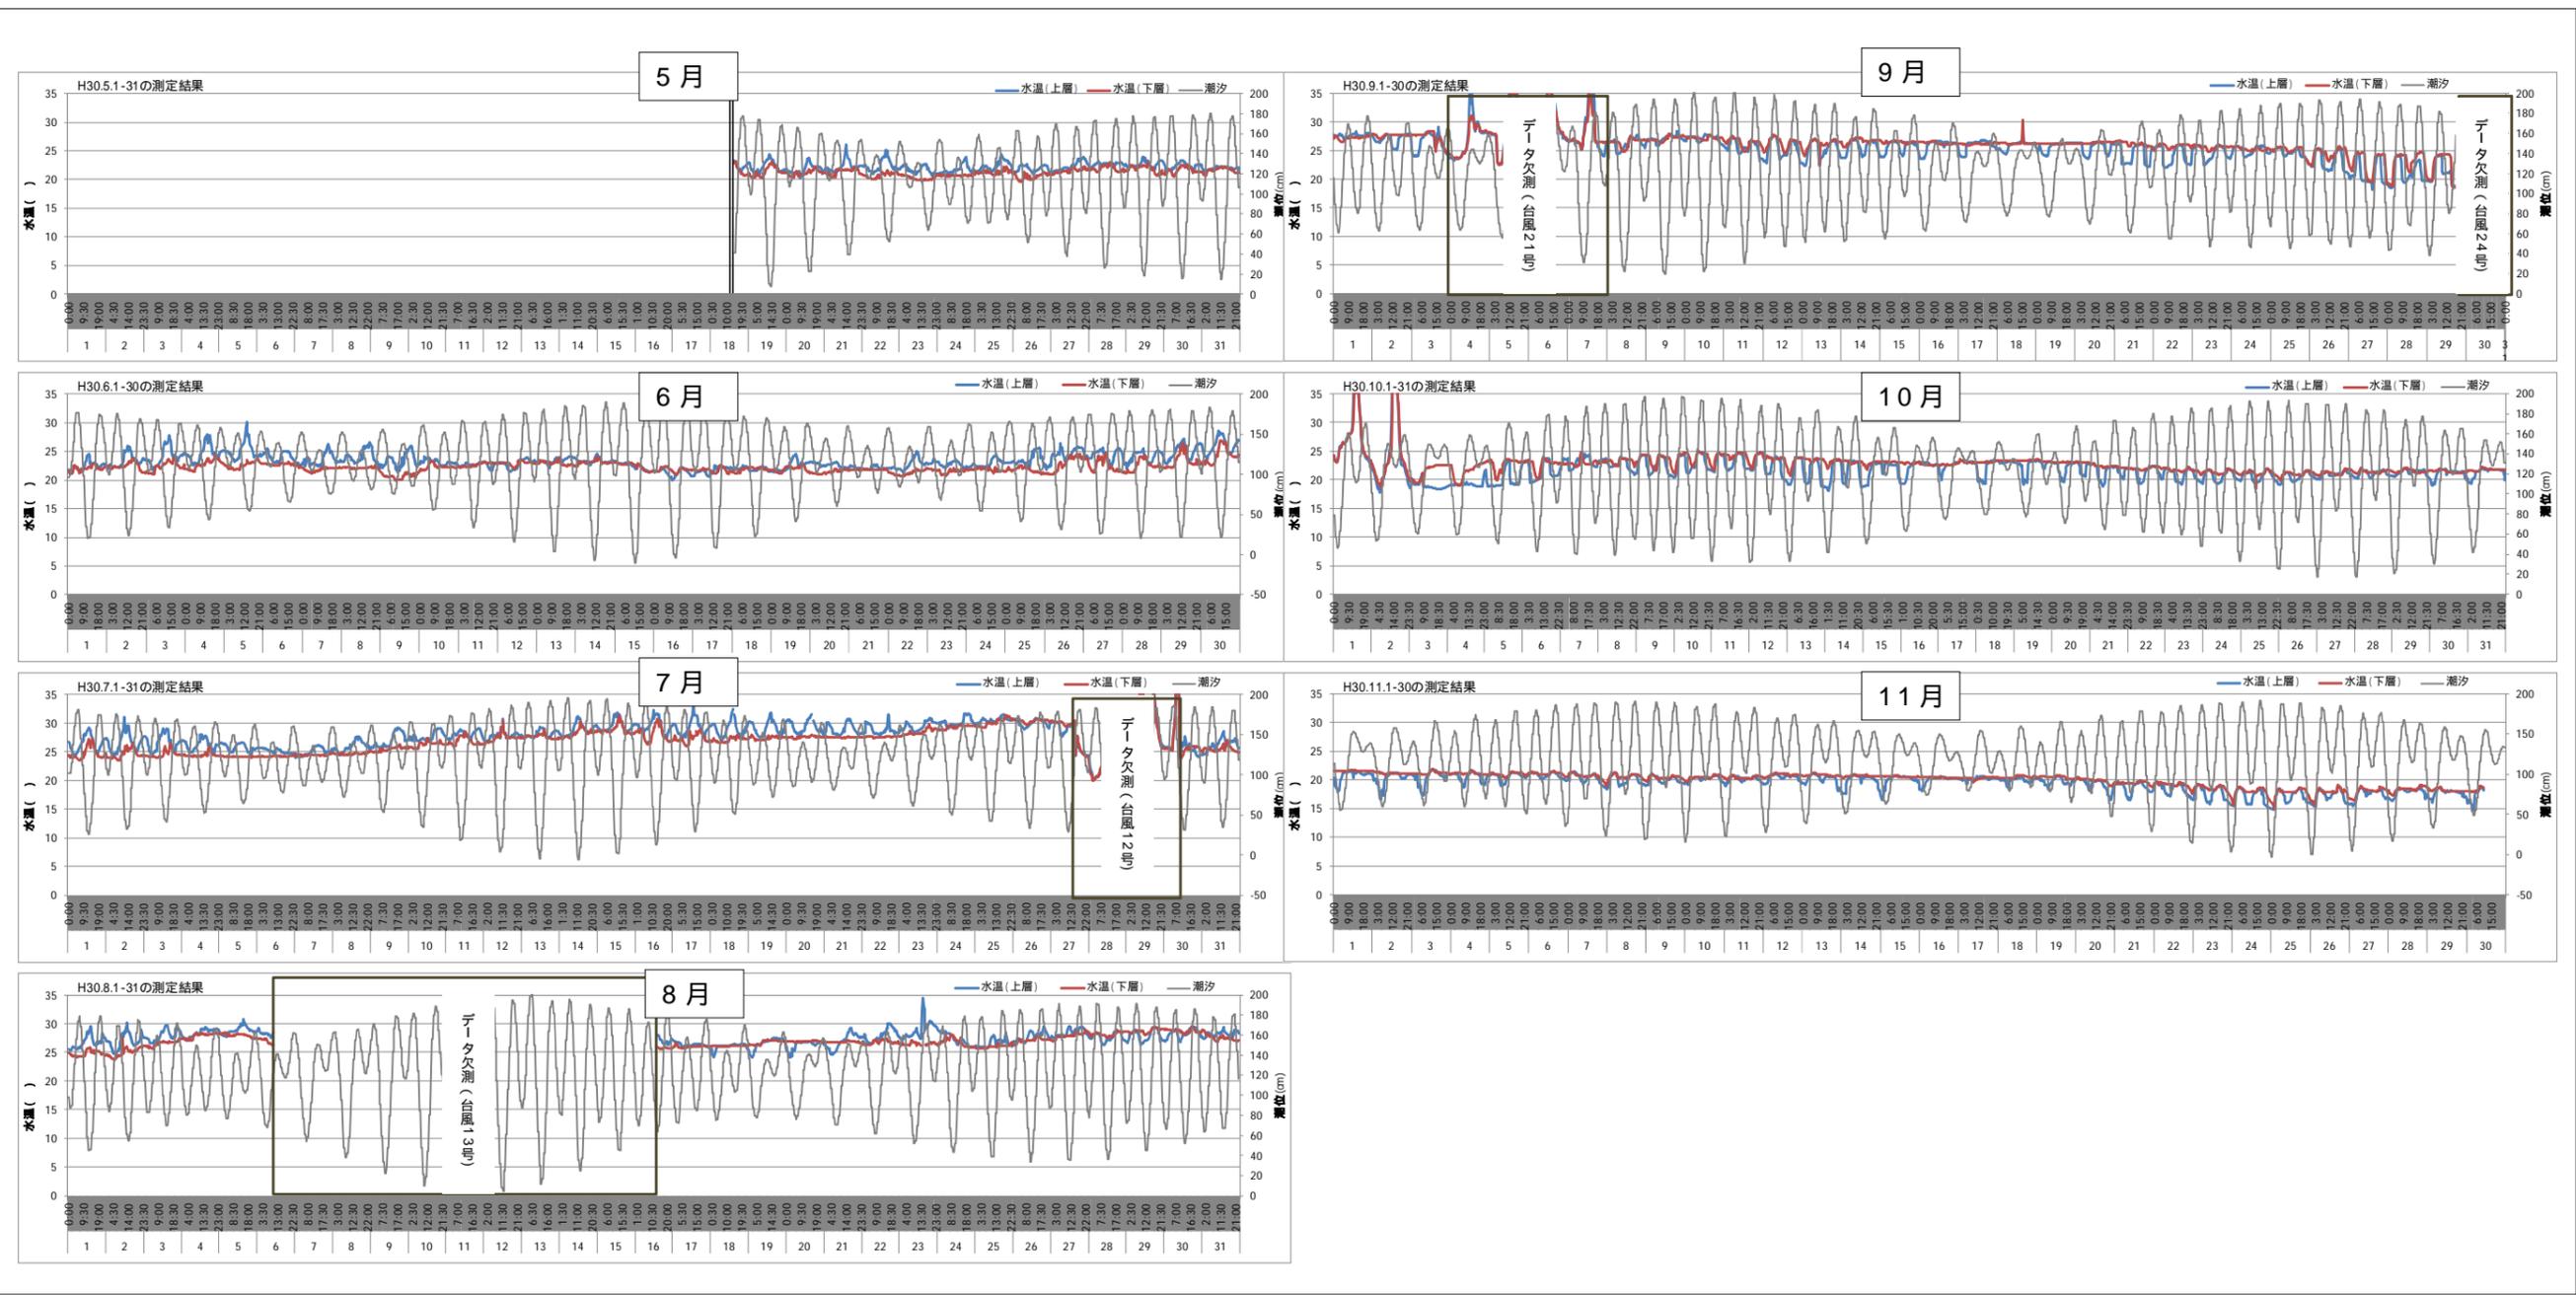
図1-5(3) 連続水質計(水温)の結果

<水温> 表層と底層の水温差は5月の計測開始時点で確認された。  
塩分と同様に、小潮時に顕著に躍層が形成されていた。

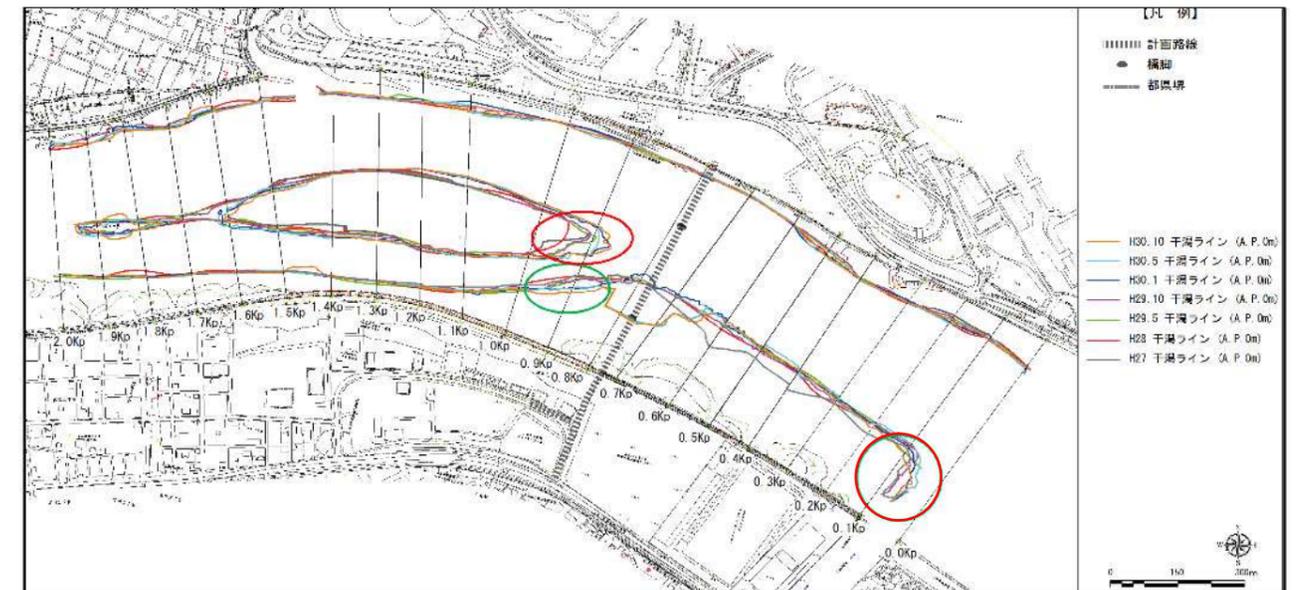
図2-1 干潟地形変化(平面図)

右岸下流部および中洲下流端部で堆積傾向が認められた(図2-1○)。中洲下流端の堆積傾向は解消されていない。また、右岸側0.9Kp付近では台風第21号に伴う大規模出水(H29.10.23)の影響により汀線が後退し、H30年秋季調査の結果、出水期を経て更に後退していた(図2-1○)。  
0.6～0.7Kpの干潟ラインの後退について、H30年度秋季調査では0.6kP付近は再び堆積し干潟は拡大していた。0.7Kpの後退部は浚渫範囲の法面部だが、出水期を経ても後退が拡大することなく安定していた(図2-2□)。浚渫範囲(0.8Kp)ラインの地形は、航路と連続した形状となっており、窪地形状にはなっていなかった(図2-3)。

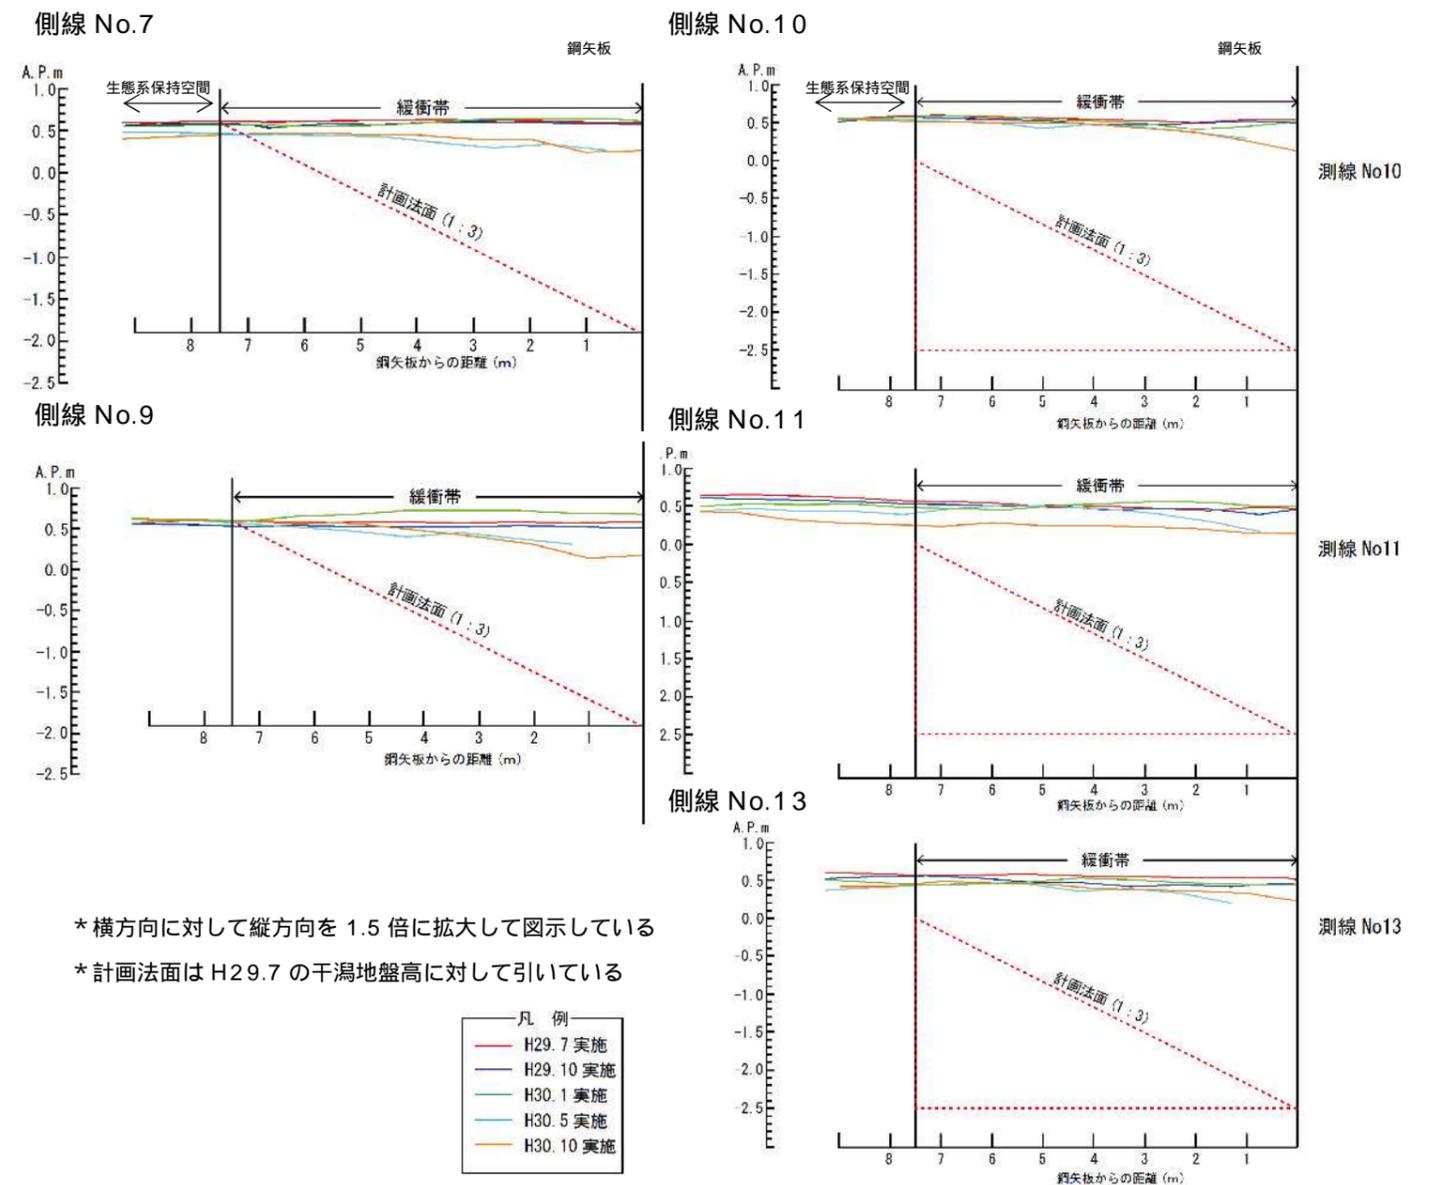
図2-4 緩衝帯地盤高の経時変化

どの側線も矢板から1~2mの範囲で地盤高が下がり、特に矢板背面では最大30~40cm程度下がっていた(図2-4)。  
5月と比べるとNo.11を除いて著しい変化はない。  
No.11(0.8kP)は全体的に地盤高が下がっている。  
ただし、広域調査において干潟の減少に繋がるような著しい地盤高の低下は確認されない(図2-3 0.8kP)。  
\* 緩衝帯の範囲は、当初計画の法肩部(保全空間境界部)から矢板打設位置にかけて1:3勾配の法面形成予定範囲である。矢板打設により法面部を浚渫せず、緩衝帯を形成することにより生態系保持空間は保全されていた。

\* 横方向に対して縦方向を1.5倍に拡大して図示している  
\* 計画法面はH29.7の干潟地盤高に対して引いている

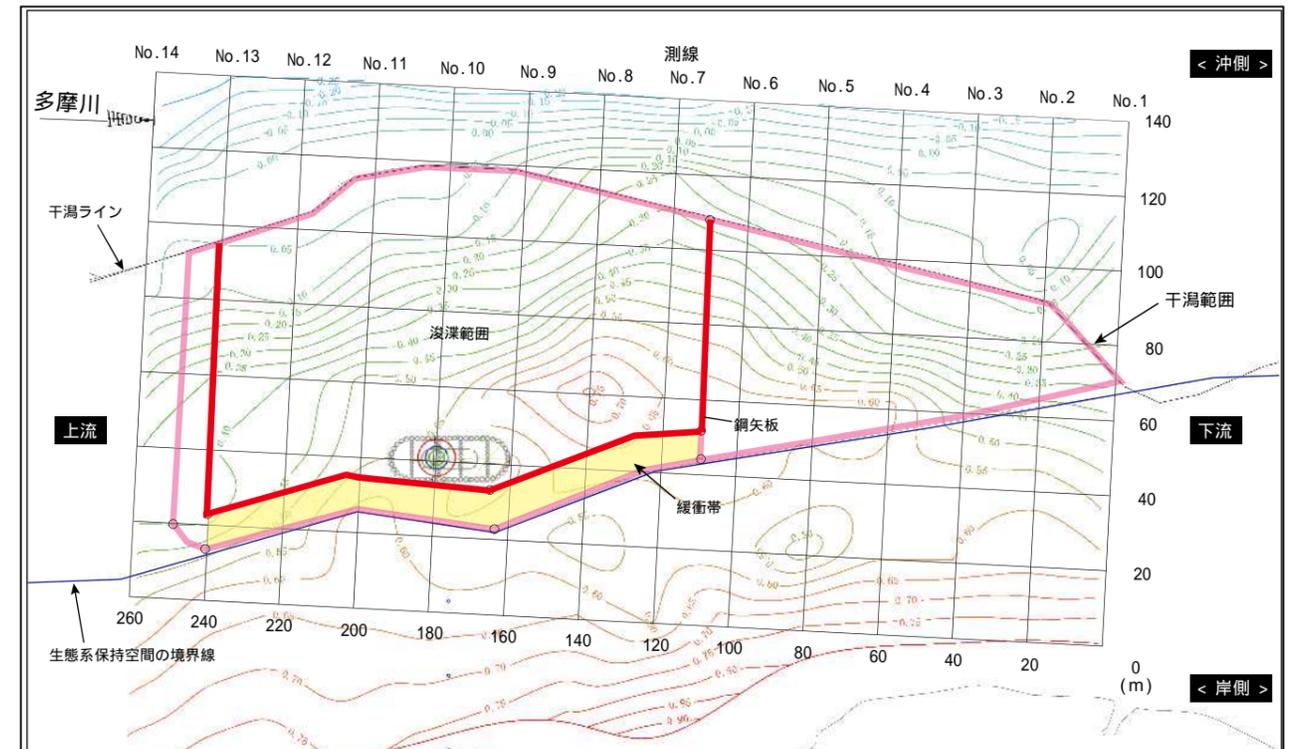
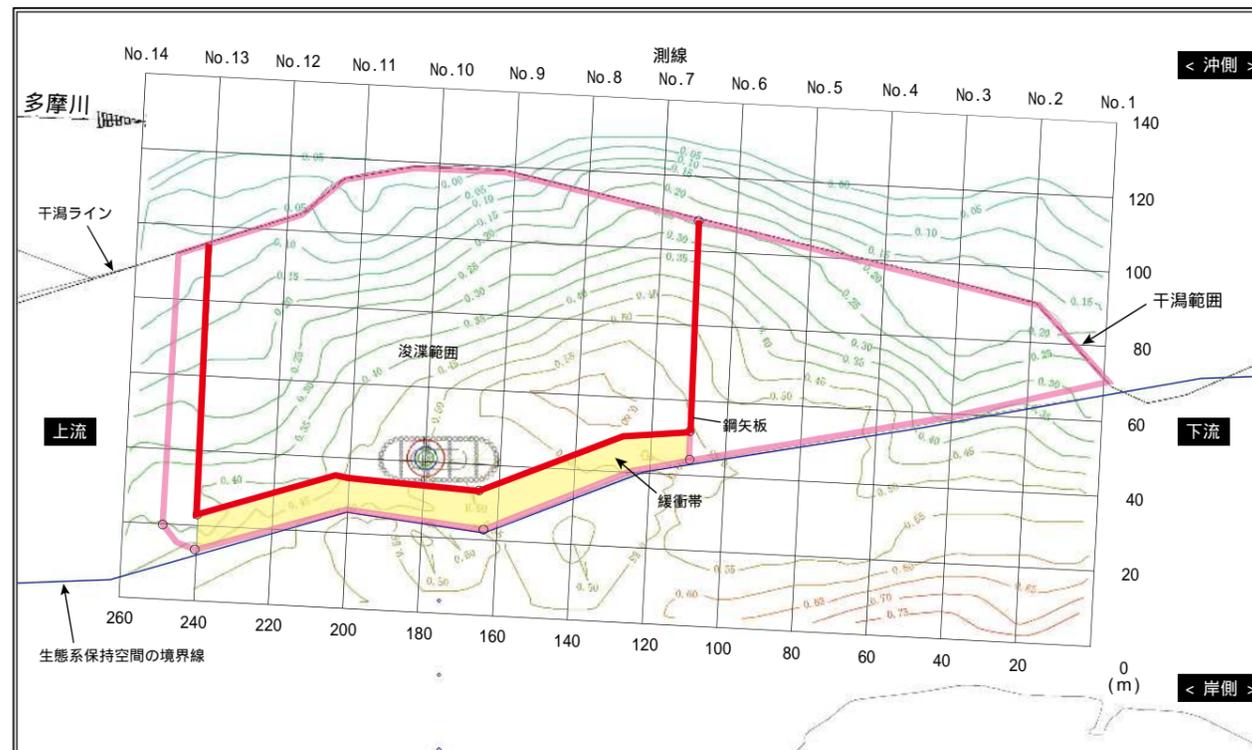
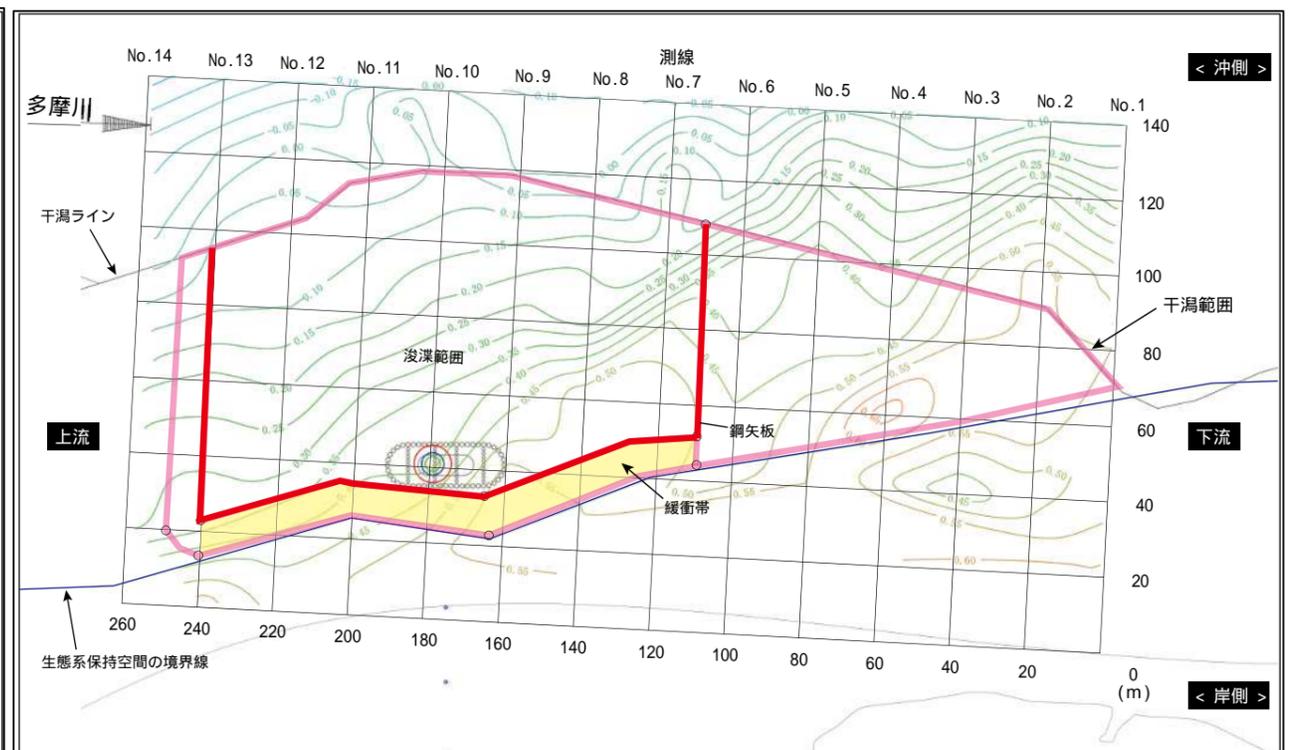
図 2-5 ( 1 ) 干潟地形変化 ( 平面図 ) / 干潟部浚渫前

浚渫前のH29年7月および10月とH30年1月の平面図を比較すると、1月は下流側の干潟地形が変化していた。干潟部浚渫前の時期であることから、この地形変化は台風による出水等、自然由来による影響と推測された。

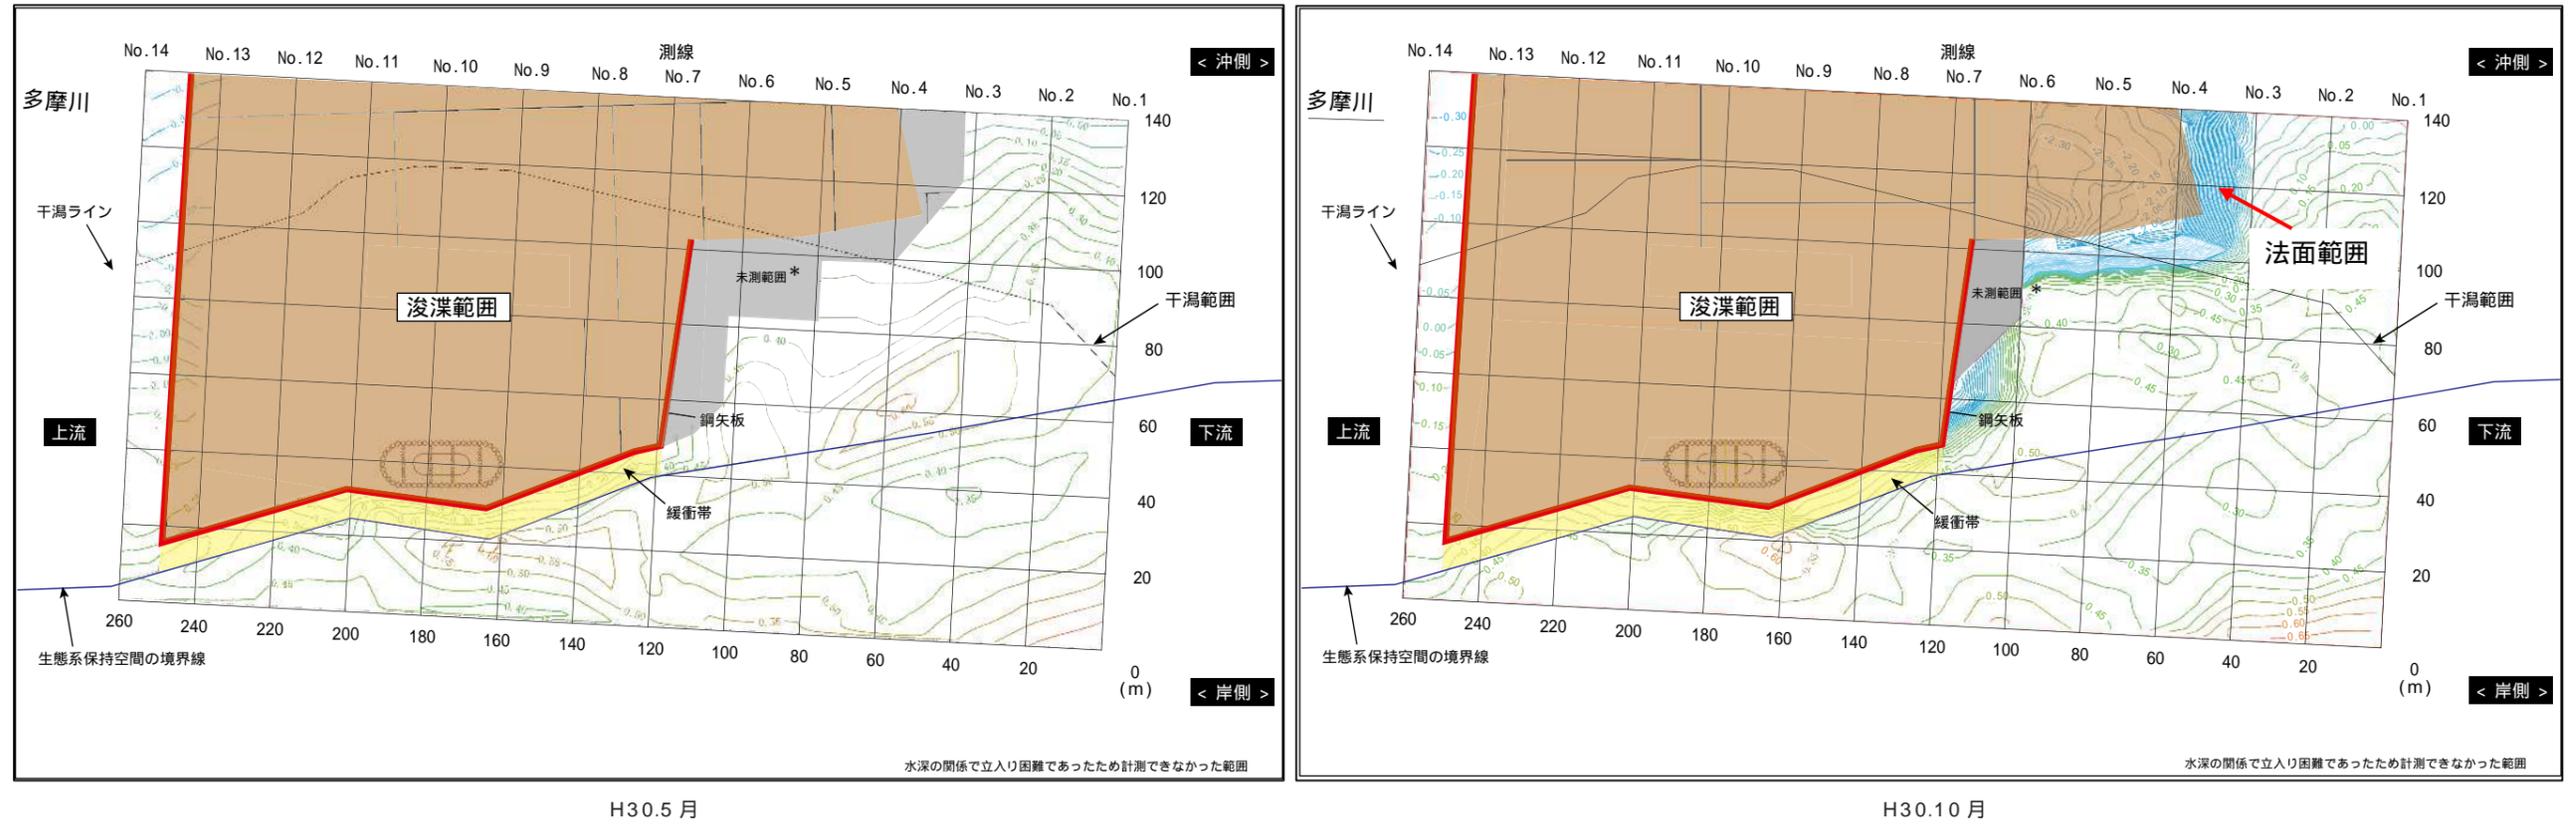
図 2-5 ( 2 ) 干潟地形変化 ( 平面図 ) / 干潟部浚渫後

浚渫後のH30年5月と10月は干潟下流側で浚渫範囲の法面形状による勾配が確認された。

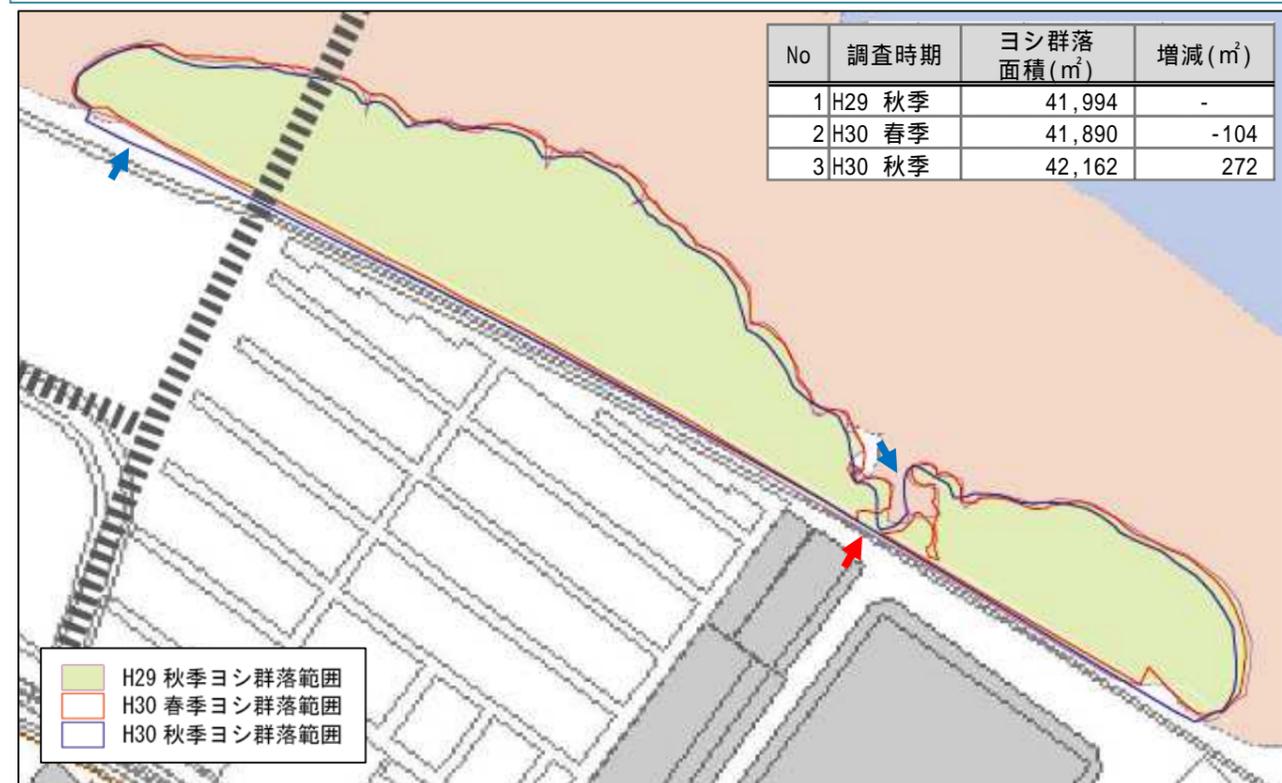
図3-1 ヨシ群落推移状況

平成29年度秋季調査(H29.10月)時と比べると、春季調査では一部の群落が消滅し、上下流2群落に分かれた形となっている(→)が、面積的には、103m<sup>2</sup>の減少にとどまり、秋季調査では護岸沿いや下流側群落の上流縁(→)を中心に272m<sup>2</sup>拡大した。

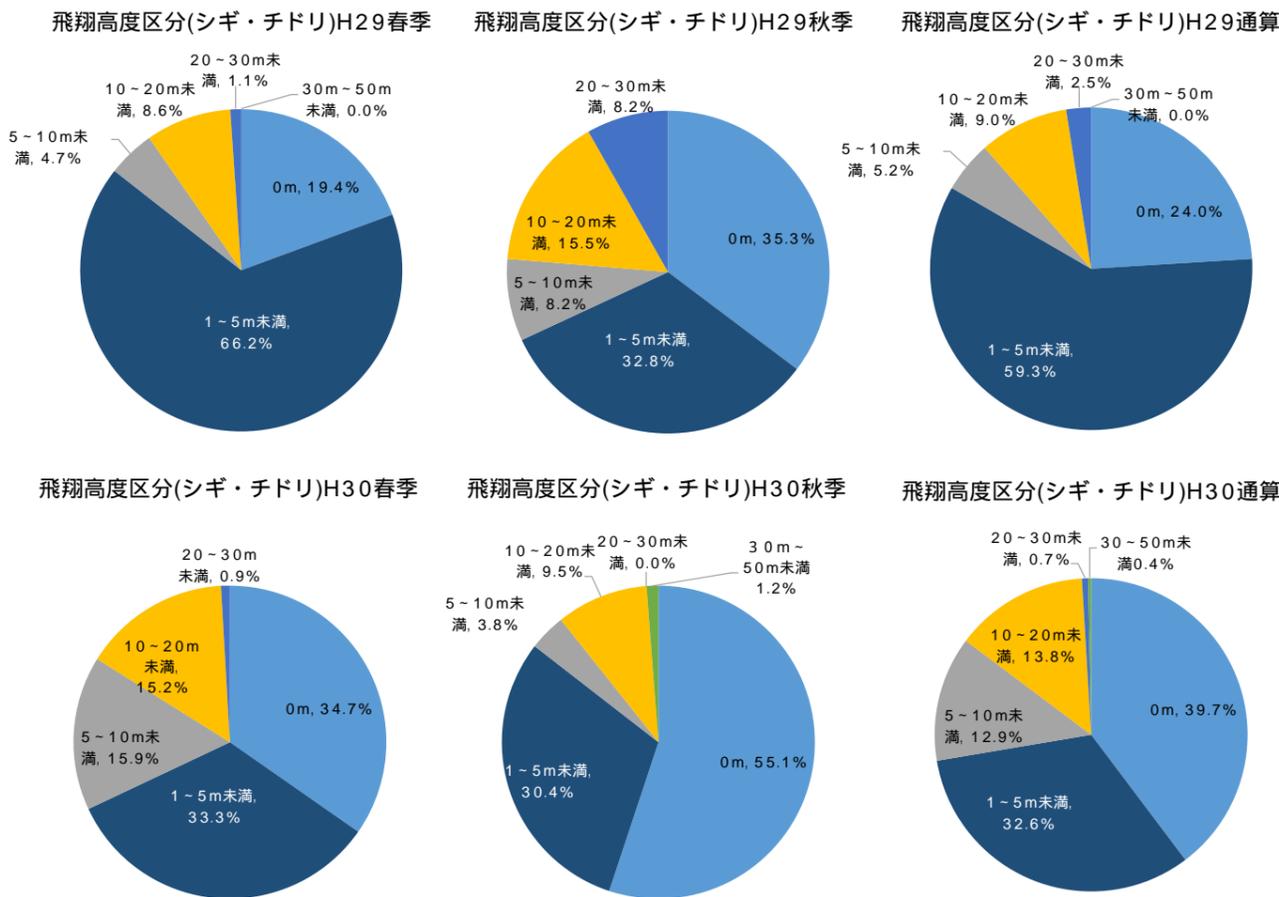
図4-4 シギ・チドリ類の飛翔高度区分別確認状況

シギ・チドリ類は、0m～10m未満を飛翔したケースがH29年で通算83.9%、H30年で通算85.2%となっており、季節的な変化や年度的な変化はほとんど見られない(図4-4)。

シギ・チドリ類は、中州や河岸に出現した干潟で採餌・休憩し、人の接近や船の通過、トビ等大型鳥類の飛翔等に伴って移動するが、その場合でも10m以上の高さを飛翔することは稀で、水面や中州上すれすれを移動することが多く、その行動パターンを反映した結果であると推測される。

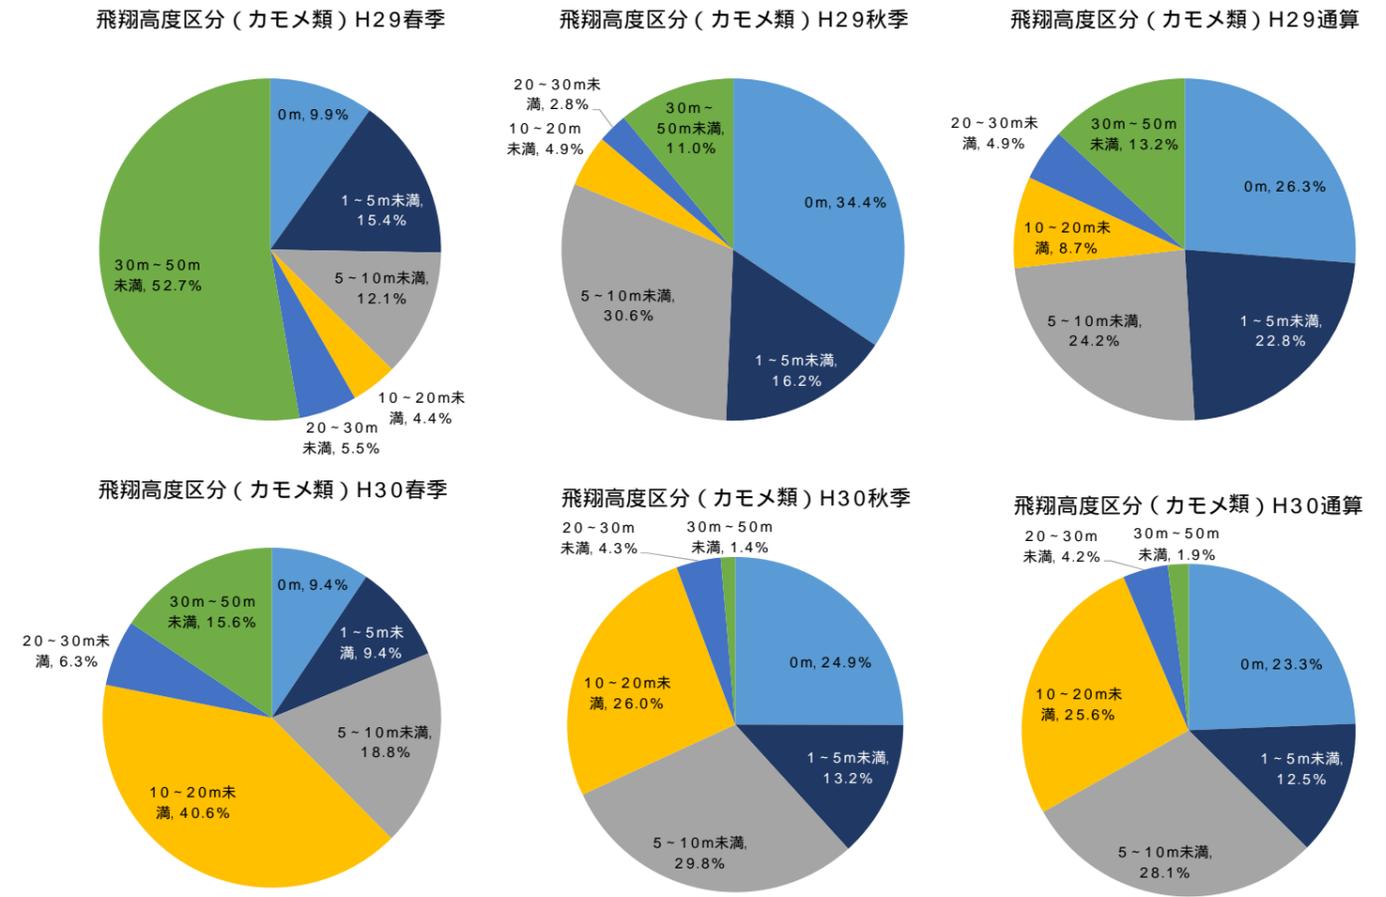
図4-5 カモメ類の飛翔高度区分別確認状況

春季の飛翔高度30-50m未満については、H29年の52.7%に対しH30年は15.5%であった。一方、10-20m未満については、H29年の4.4%に対しH30年は40.6%であり、飛翔高度区分に特定の傾向が認められなかった(図4-5)。

春季に水面や水際での採餌や休息の他、高空の長距離移動、高空からの水面への降下等様々な行動をとっていたためと推測される。

秋季は30-50mの割合が少なかった。

越冬のため飛来した個体の多くが水面や水際で休息している時間が長かったためと推測される。

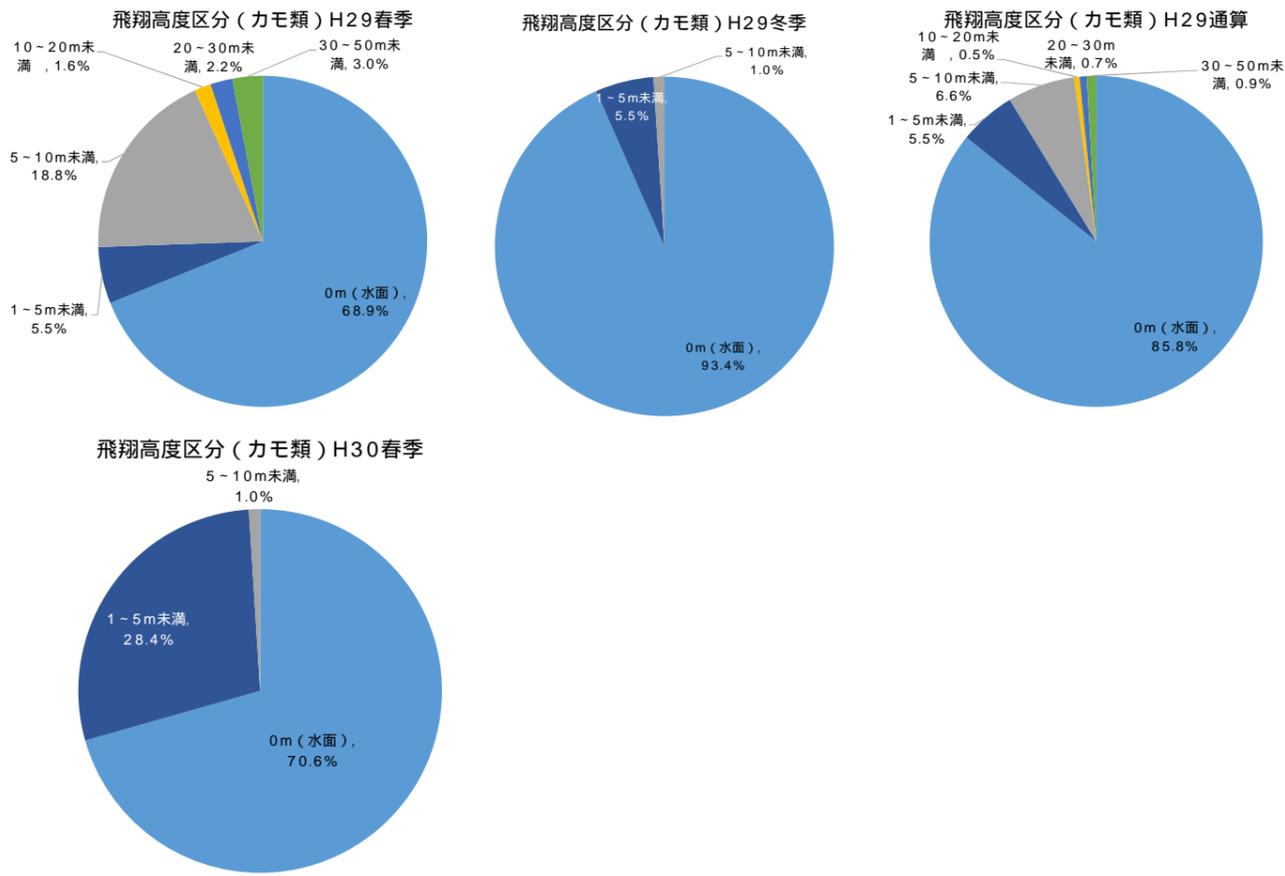
図4-6 カモ類の飛翔高度区分別確認状況

カモ類は、0m(地上)~10m未満を移動するケースが、平成29年度春季で93.2%、平成29年度通算で97.9%、平成30年春季で100%であり、特に0m(地上)が68.9~93.4%と非常に高い割合となっている(図4-8)。

カモ類は、採餌や休息のため水面や水際に長時間佇んでいることがほとんどで、移動の際にも水面を移動することが多いため、そのような行動パターンを反映した結果と言える。

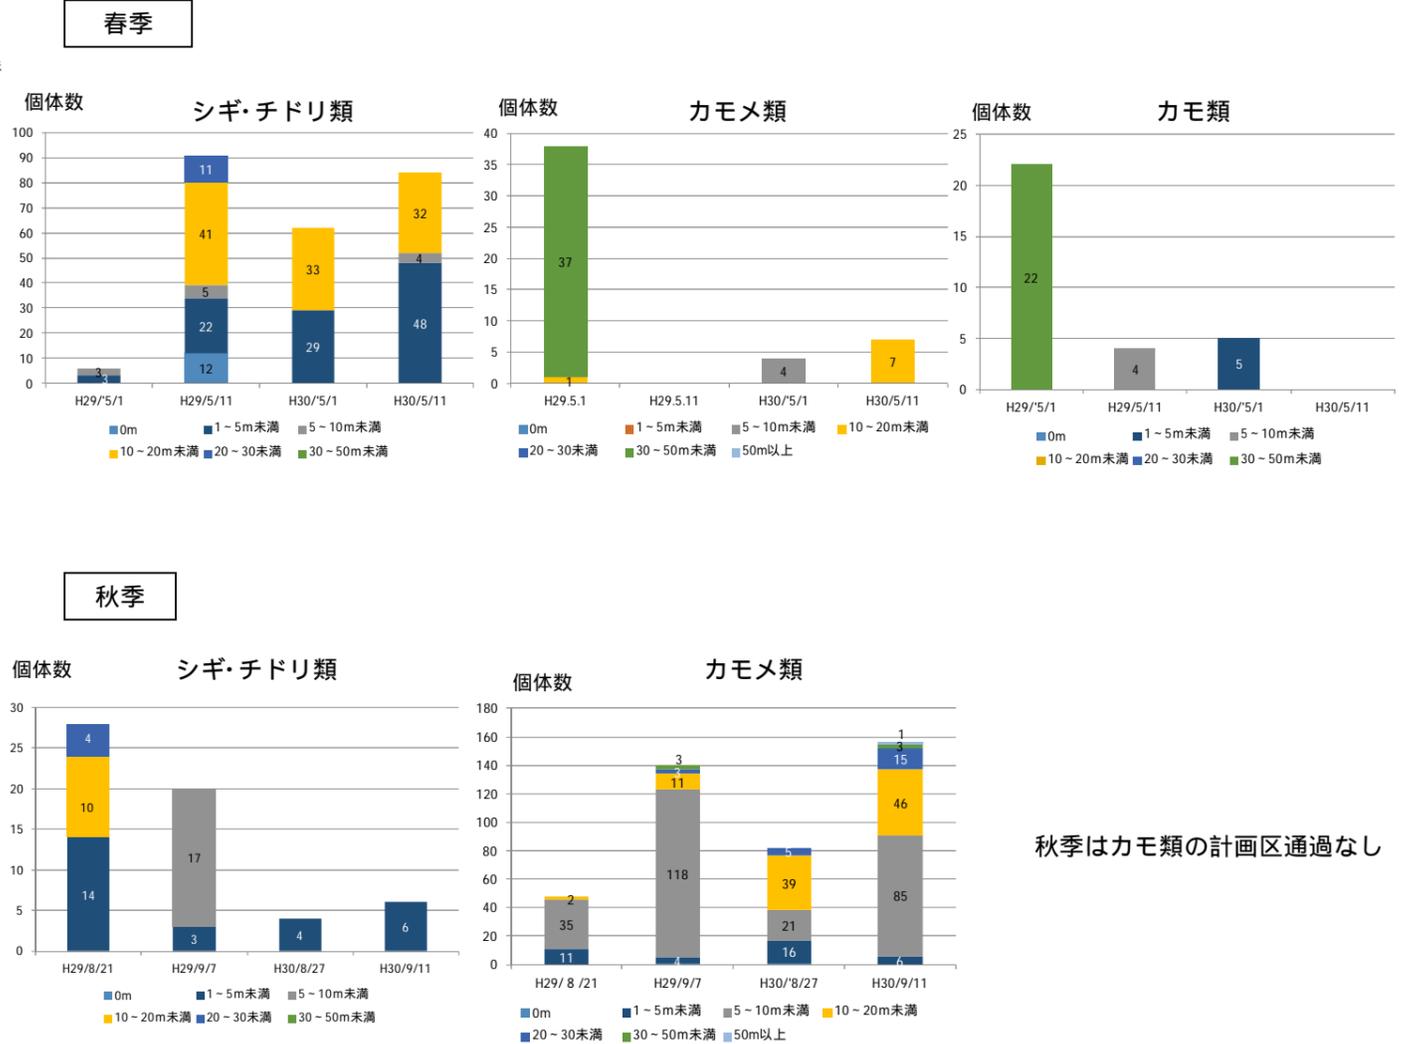
図4-7 典型種の計画区通過時の飛翔高度

春季はシギ・チドリ類、カモメ類およびカモ類は橋梁予定高さ(10~20m未満に該当)以上の飛翔高度区分が多かったが、秋季は10m未満の飛翔高度の個体が多かった。

橋梁の設置による鳥類の飛翔高度への影響については、飛翔高度区別の個体数の推移状況を確認した上で、季節変化も踏まえて比較的長期的な検討する必要がある。

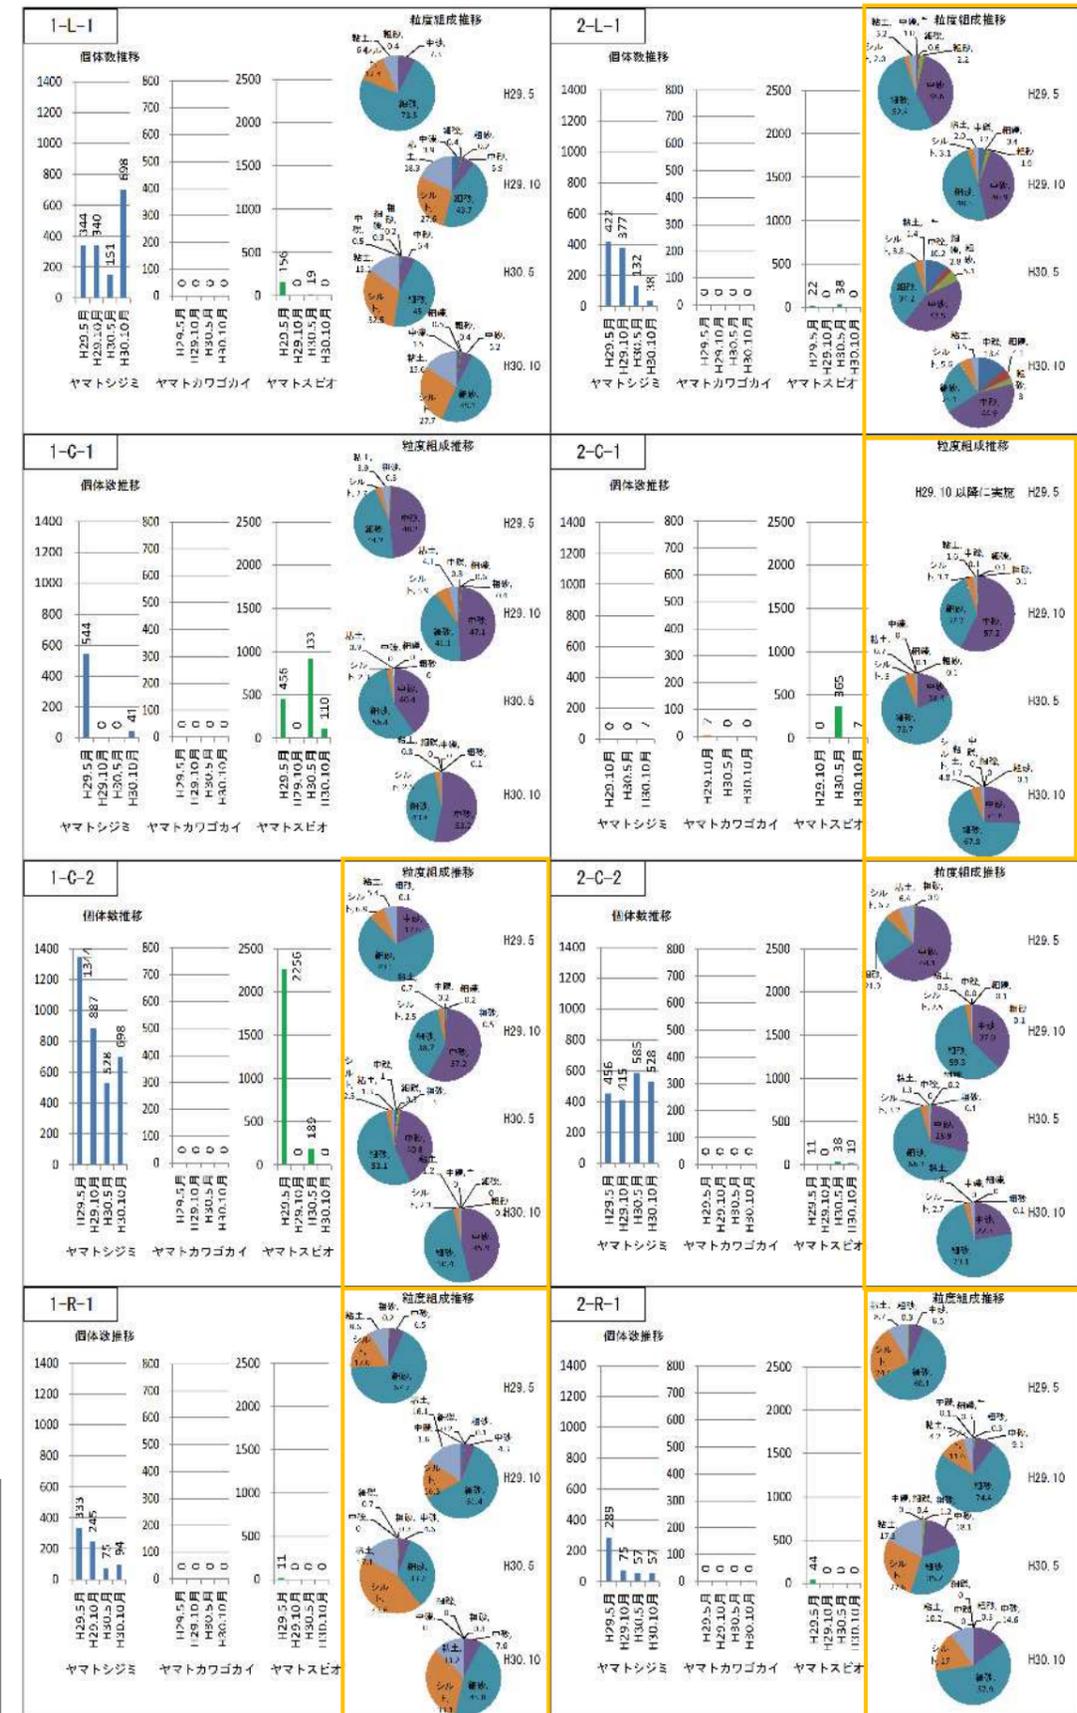
図6-2(1) 底生生物典型種の確認状況と粒度組成

河口に特徴的なヤマトシジミ、ヤマトカワゴカイ、ヤマトスピオの3種(以下、典型種とする)について、多摩川河口域の底生生物相の変化を指標的に把握できる可能性があるため、3種の個体数変化および底質調査の粒度組成について整理した(図6-2)。

H29年5月以降、個体数の変動はあるものの安定的に出現している地点は、上流左岸(1-L-1)、中州(1-C-2、2-C-2、3-C-2)であった。

H29年10月以降、減少して回復していない地点は、上流の河川内(1-C-1)、上流左岸(2-L-1)、上流右岸(1-R-1、2-R-1)、計画区付近(4-1-R-1、4-1-R-2)及び下流部(5-L-1、6-L-1)であった。

個体数が減少した地点は河川の上流～下流の広域にわたっており、H29.10月の台風21号による大規模出水の影響(H19.9月の台風9号以来の高水位)による影響を強く受けたためと推測される。

調査ごとに底質の粒度組成が変化した地点が多く(図6-2 □)、安定的な地点は上流の潮下帯(1-C-1)及び計画区付近の潮下帯(側線4-1～4-3)であった。

シルト粘土分が増加した地点は、上流右岸(1-R-1)、上流河川内(3-C-1)、計画区付近左岸(4-3-R-1)、下流部左岸(6-L-1)および下流部河川内(6-C-1)であった。

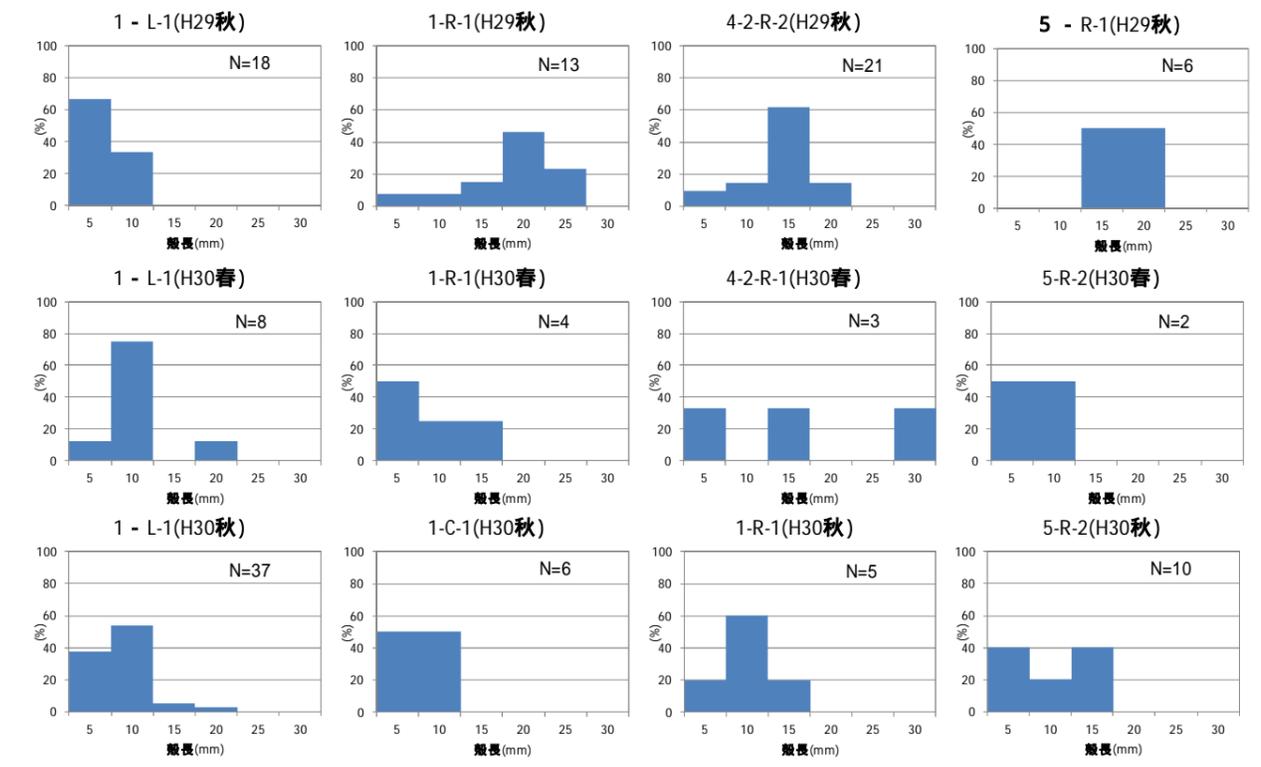
図 6 - 3 ヤマトシジミの殻長組成

- ・上流は秋に 10mm 以下の稚貝が増加し、春になると 10-15mm の個体が増加したが、個体数は多くなかった。
- ・殻長 15mm 以上の大型個体は H29 年秋以降減少したが、5mm 以下の稚貝が多く出現し、再生産による個体群の更新が安定して続いた。
- ・大型個体の減少は H29 年 10 月の台風 21 号による大規模出水の影響か、あるいは漁獲や遊漁採捕などによる多摩川における通常時の状況なのか、今後継続的に確認していく

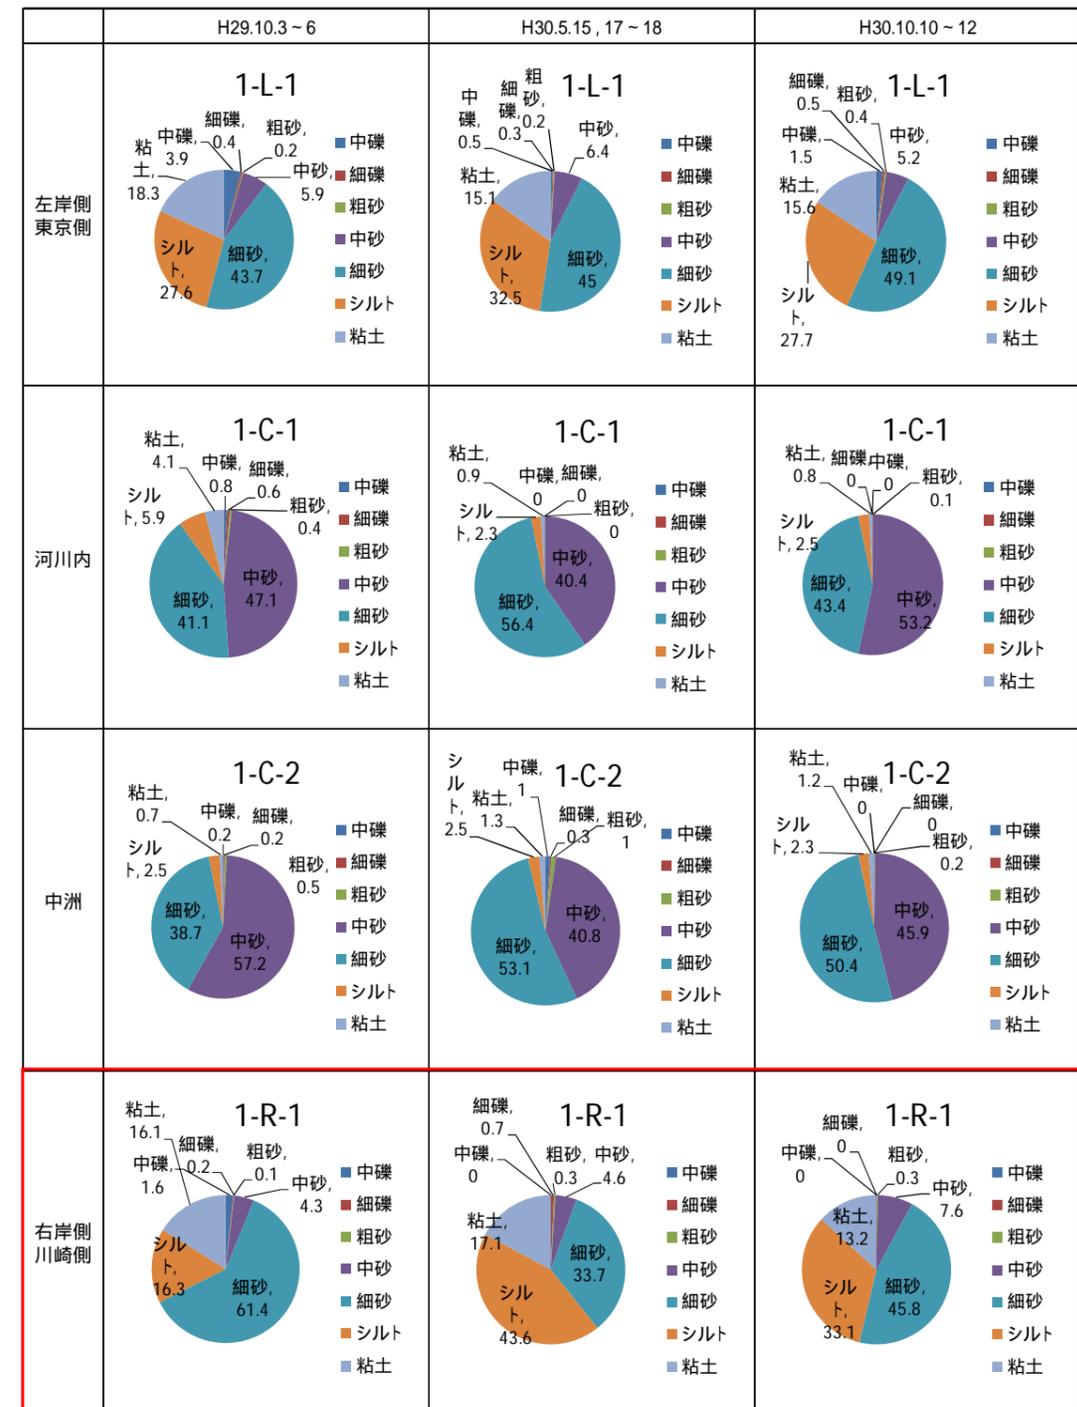
図 7-1(1) 粒度組成の推移(広域)

H30 年秋季は、4-3-R-1 や 6-C-1 でシルトの堆積が認められたが、工事箇所付近の測線 4-1～2 では大きな変化はなく、離れた測線(1、2、6 等)でも粒度組成の変化の方が大きいことから、工事等に伴う変化ではなく、大規模出水による土砂の堆積・流出等が原因と考えられる。
