# 「第5回都市計画道路殿町羽田空港線ほか道路築造工事に関わる河川河口の環境アドバイザー会議」概要

平成30年度定期環境モニタリング調査（夏季・秋季）の結果について

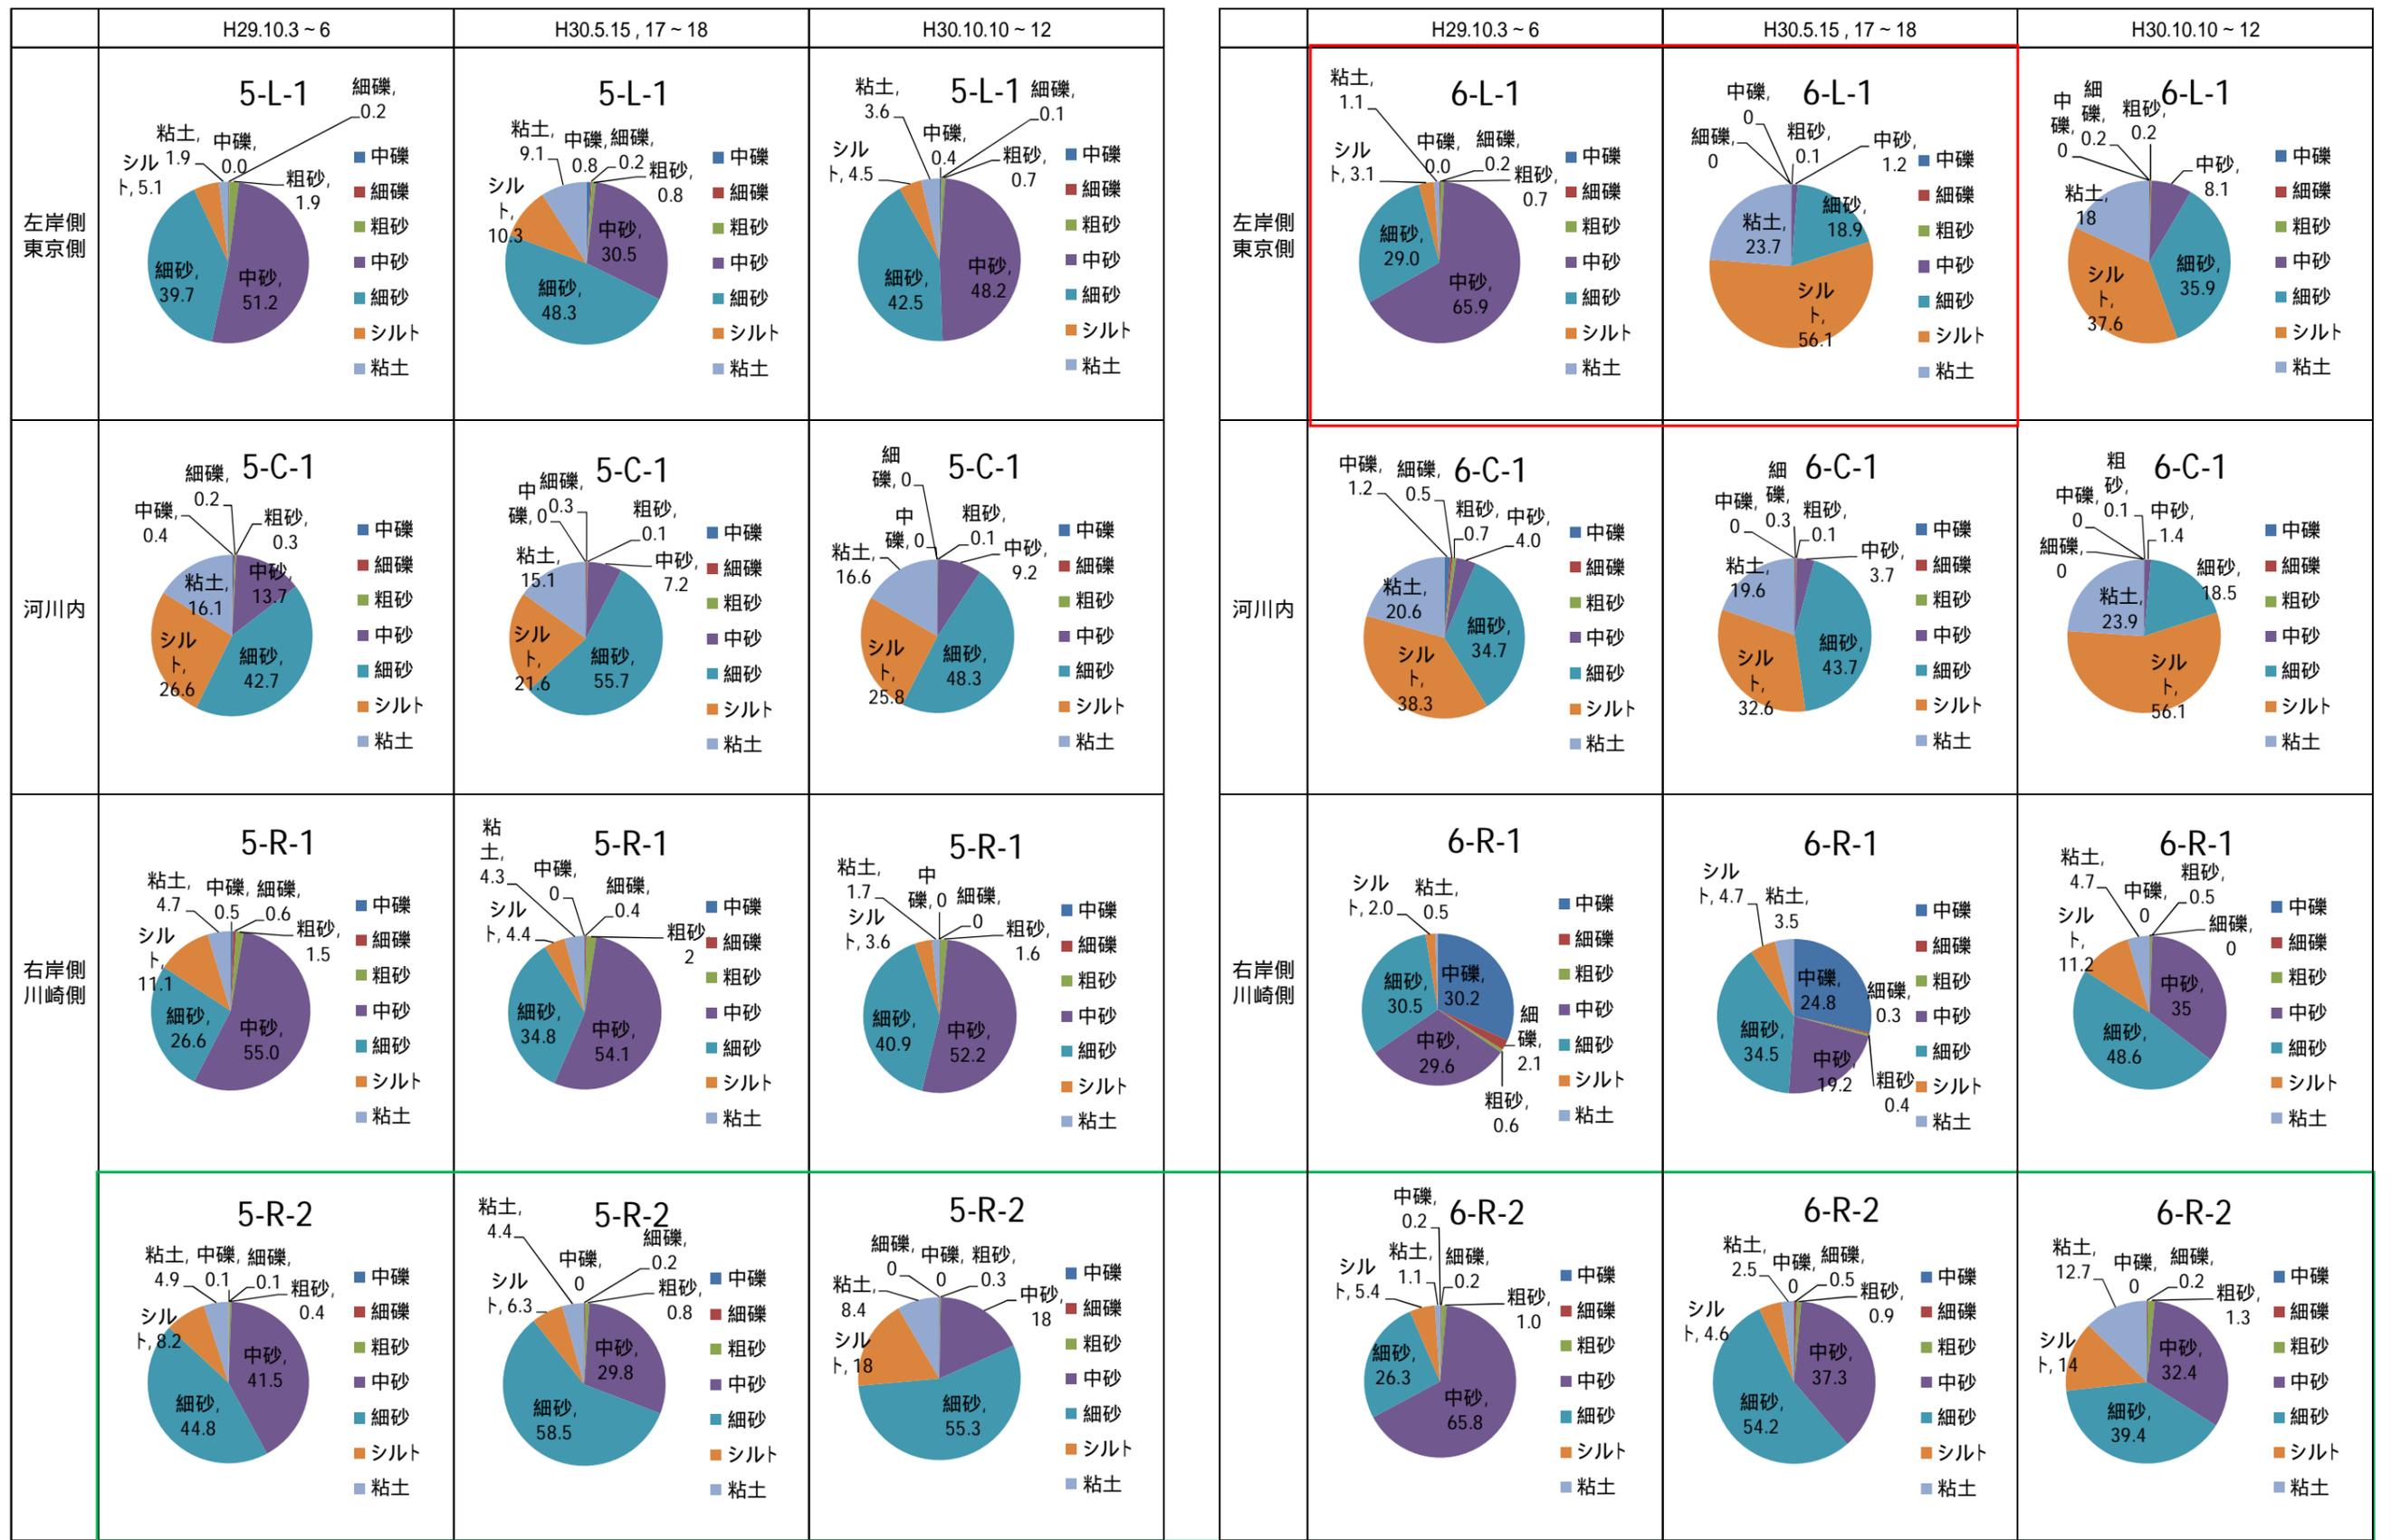
図 7-1(5) 粒度組成の推移(広域)

右岸側下流部では、春季に細砂の割合が増加したが、秋季には減少した(図 7-1(5) )。

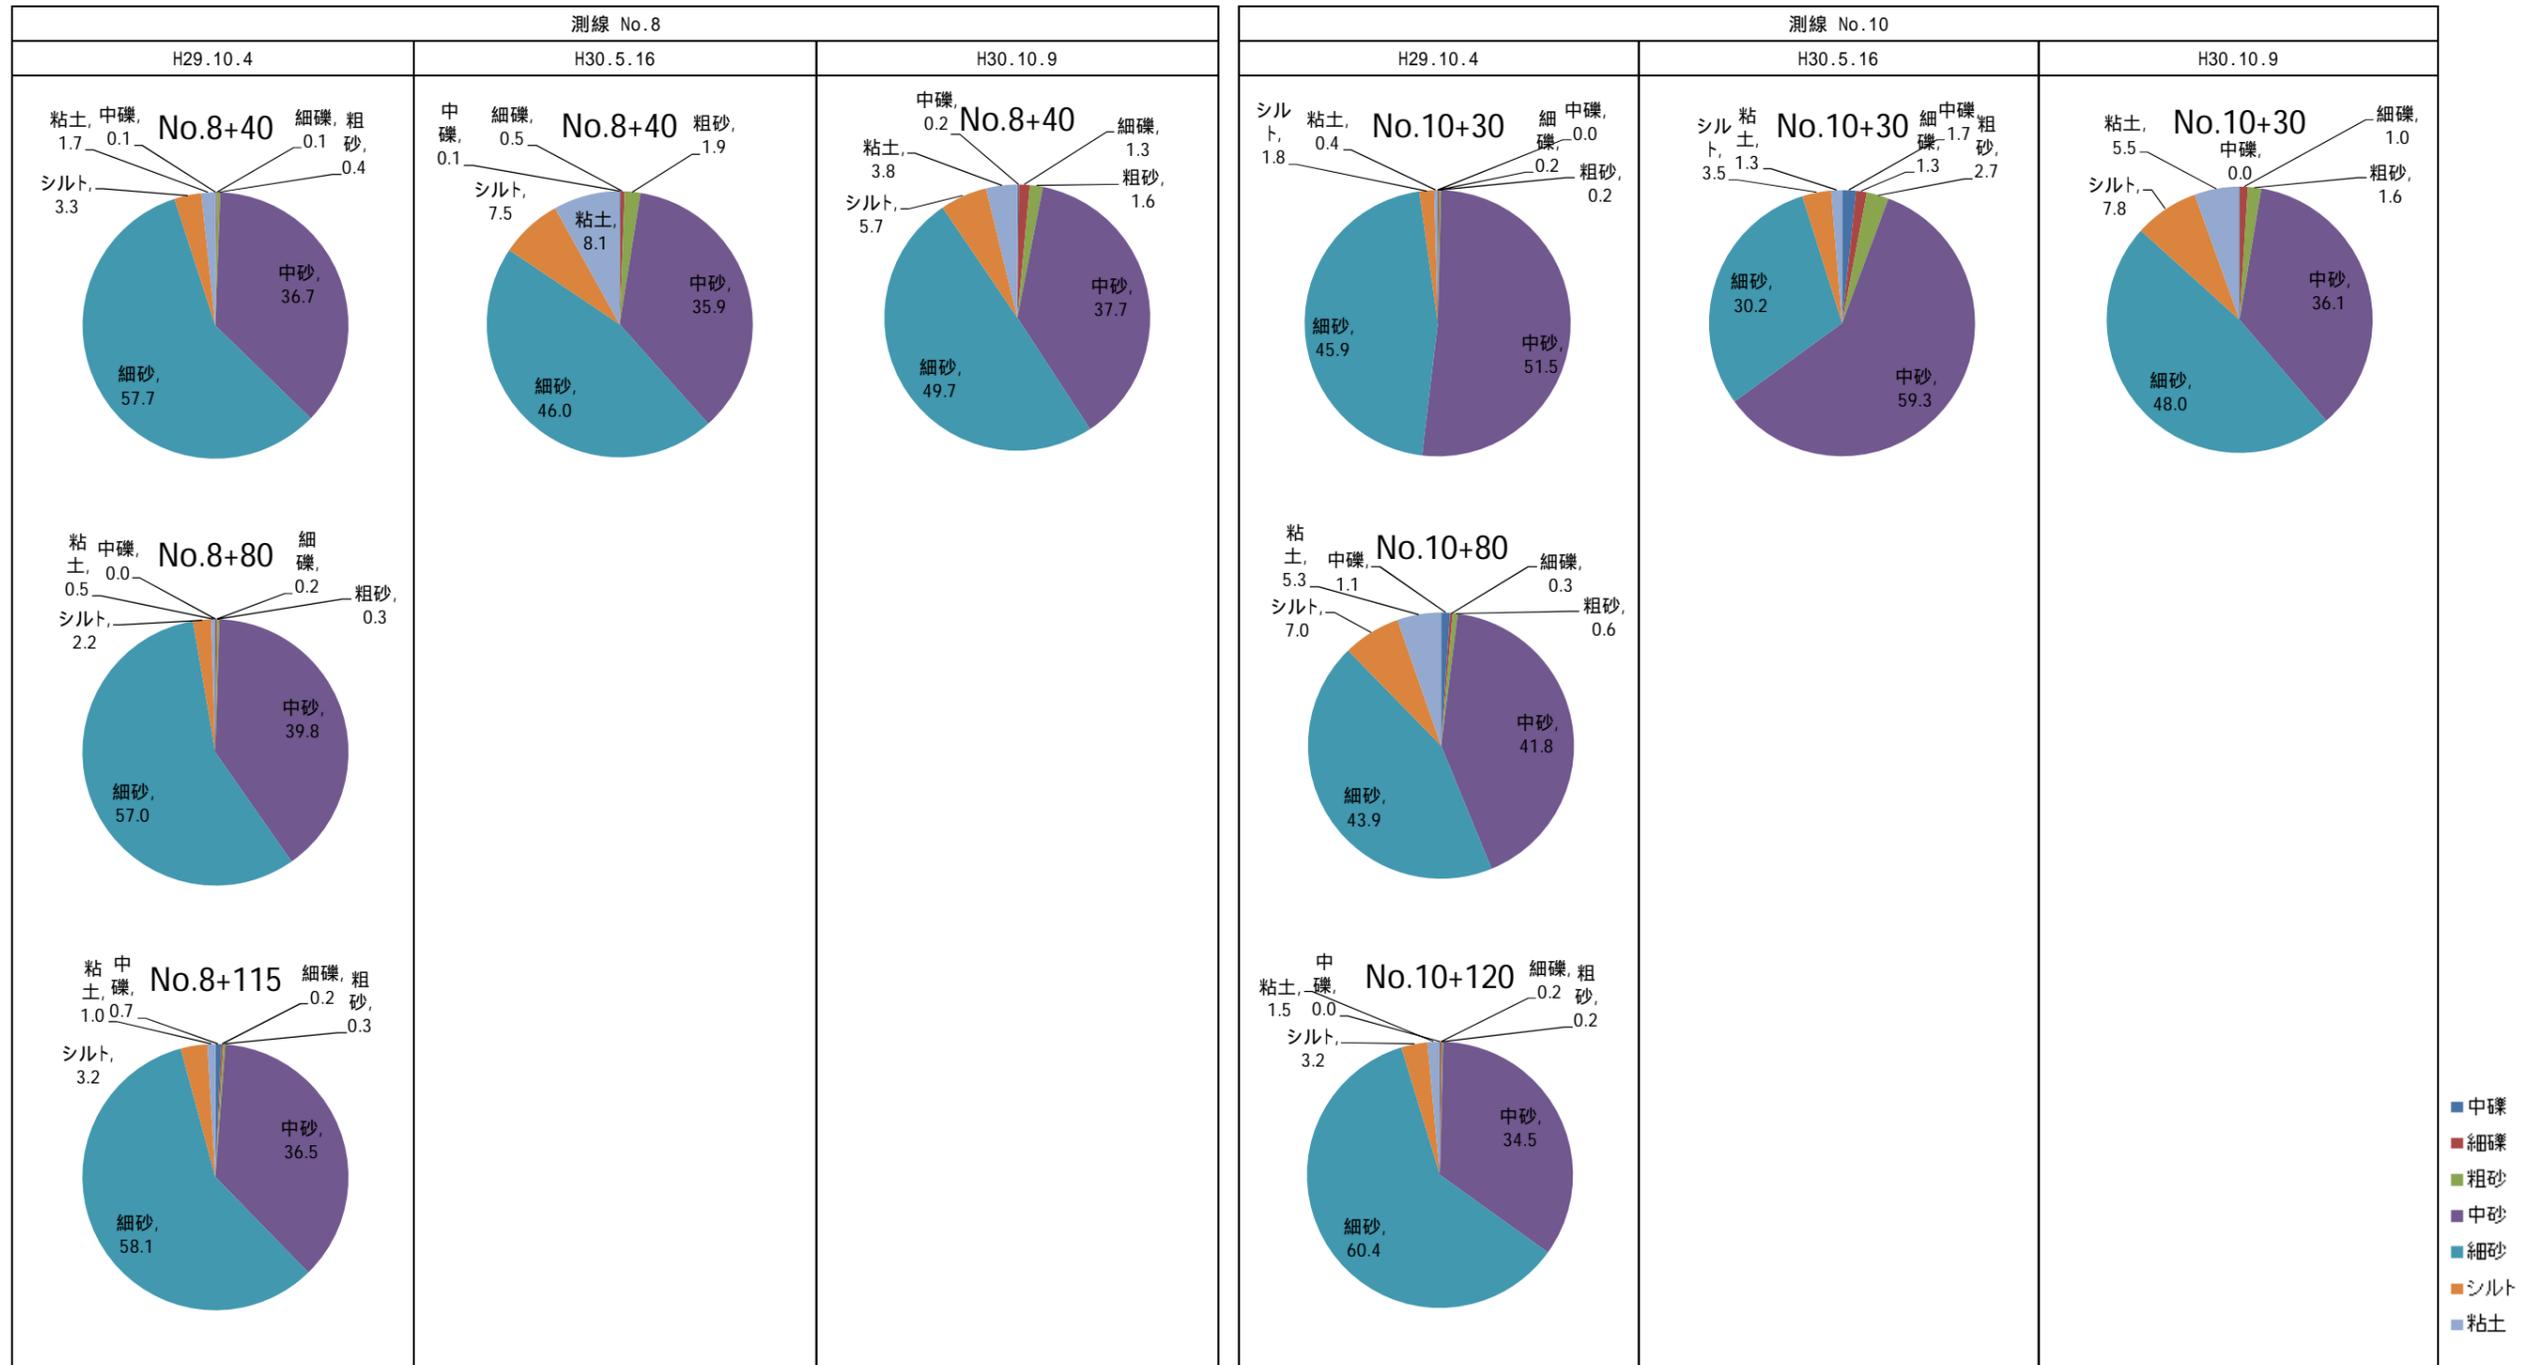
図 7-2 (2) 粒度組成の推移(干潟)

台風第21号に伴う大規模出水前(H29.10月及びH30.5月)を比較すると、No.13+60m、80mにおいて、シルト分の増加が認められるが、H30.10月ではその割合が減少している。  
No.10+30mおよびNo.11+30mにおいて、H30.10月にシルト分の増加が認められた(図7-2(2),(3)□)。  
鋼矢板打設前後で粒度組成に大きな変化は無く、矢板による土砂の堆積・流出の影響はみられなかった。
