【議事次第】

「第6回都市計画道路殿町羽田空港線ほか道路築造工事に関わる河川河口の環境アドバイザー会議」概要

平成30年度定期環境モニタリング調査(冬季)の結果について

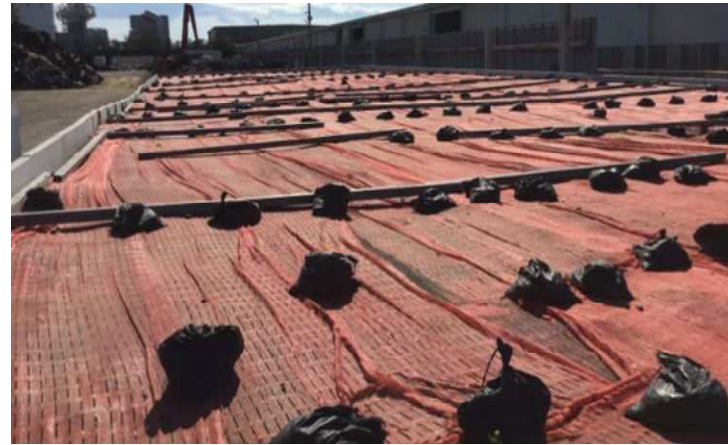
- ・ 2019年4月9日に陸上保管中の干潟表土の状態を確認した
- ・ シート下の表土表面は、黒く変色しておらず還元的な環境になっていないと推測された
- ・ 表層から約0.5m掘り下げた土砂は、湿潤状態を維持していたが臭いもなく、還元的な環境になっていないと推測された
- ・ 掘り下げても固結状態の箇所は見られず、土質性状は保管時と比べて粒度等大きな変化はないと推測された

表土全景（4月）

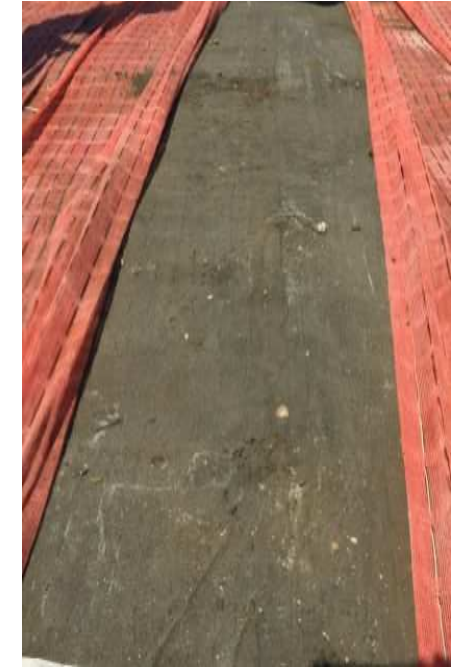
養生シート下の状態（4月）

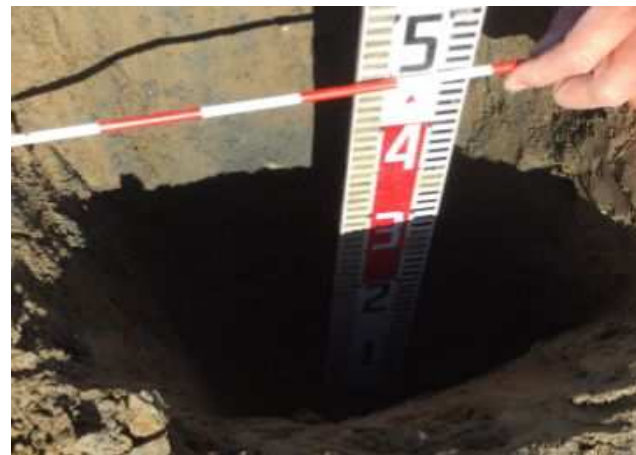
保管土の土中の状態（約0.5m掘り下げ）（4月）

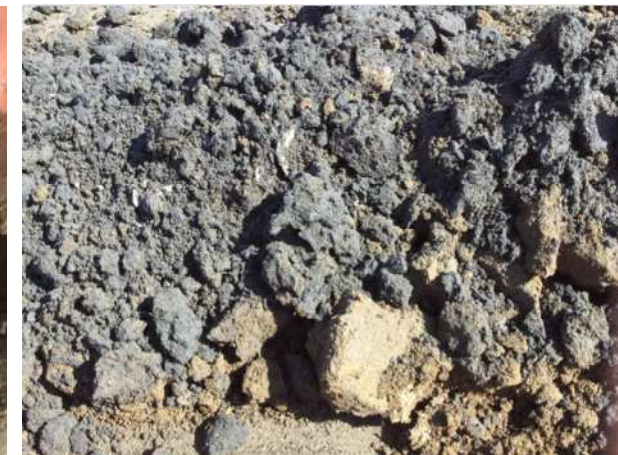
保管土の状態（4月）
