「第7回都市計画道路殿町羽田空港線ほか道路築造工事に関わる河川河口の環境アドバイザー会議」概要

2. 地形

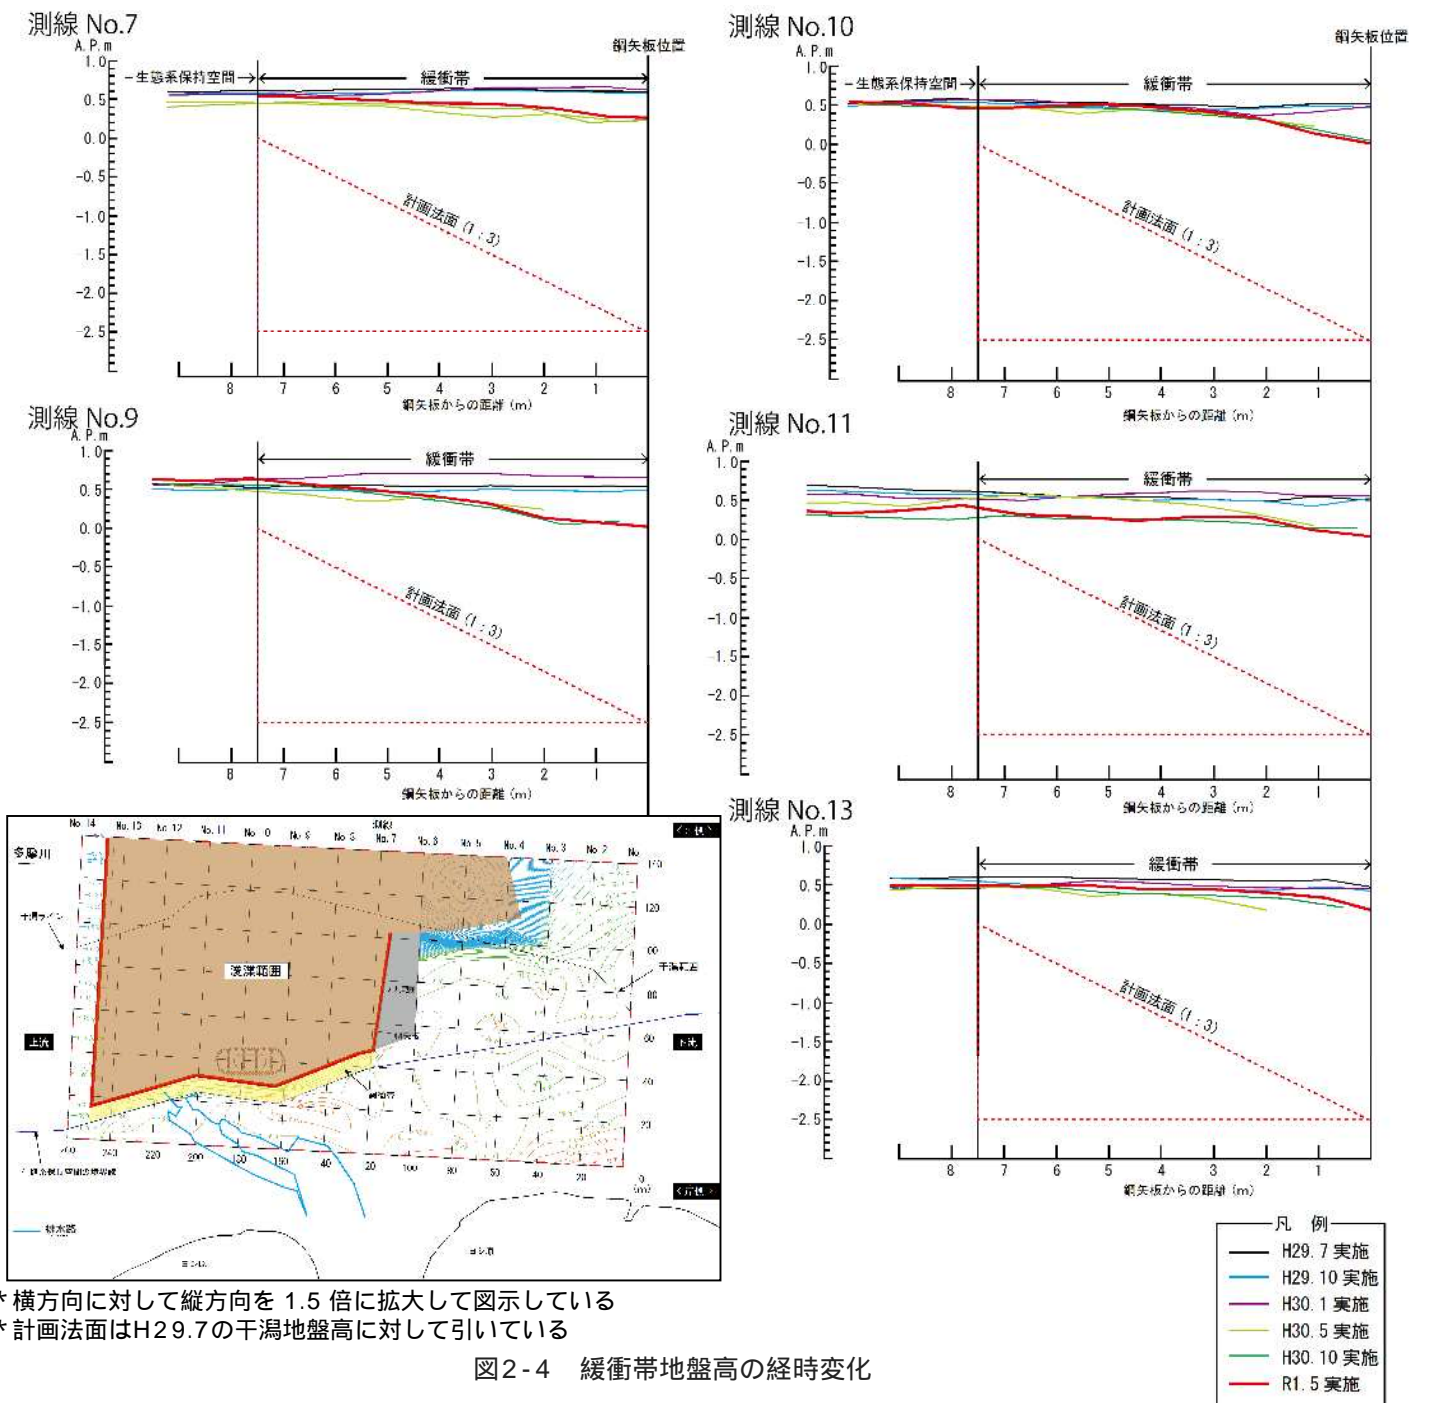
図2-4 緩衝帯地盤高の経時変化

H30.5月の矢板打設時にどの側線も矢板から1~2mの範囲で地盤高が下がり、特に矢板背面では最大30~40cm程度下がっていた。ただし矢板打設1年後のR1.5月の結果もH30.5月と比べて変化しておらず、浸食は進んでいなかった(図2-4)。

No.13は、矢板打設直後に背面で下がったが、1年経過後も一定の地盤高を維持していた。

* 緩衝帯の範囲は、当初計画の法肩部(保全空間境界部)から矢板打設位置にかけて1:3勾配の法面形成予定範囲である。矢板打設により法面部を浚渫せず、緩衝帯を形成することにより生態系保持空間は保全されていた。

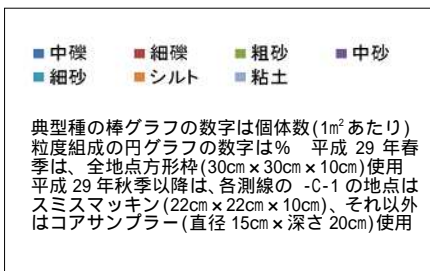
図6-2(1) 底生生物典型種の確認状況と粒度組成

河口に特徴的なヤマトシジミ、ヤマトカワゴカイ、ヤマトスピオの3種(以下、典型種とする)について、多摩川河口域の底生生物相の変化を指標的に把握できる可能性があるため、3種の個体数変化および底質調査の粒度組成について整理した(図6-2)。

個体数が減少した地点は河川の上流～下流の広域にわたっており、H29.10月の台風21号による大規模出水の影響(H19.9月の台風9号以来の高水位)を強く受けたためと推測され、R1.5月の結果から判断すると、上流側から徐々に回復傾向にある可能性が考えられる。

調査ごとに底質の粒度組成が変化した地点が多く、安定的な地点は上流の潮下帯(1-C-1)及び計画区付近の潮下帯(側線4-1～4-3)であった。

シルト粘土分が増加した地点は、上流右岸(1-R-1)、下流部左岸(6-L-1)および下流部河川内(6-C-1)であった。H30.10月にシルト粘土分が増加した上流河川内(3-C-1)、計画区付近左岸(4-3-R-1)は、R1.5月には減少していた。

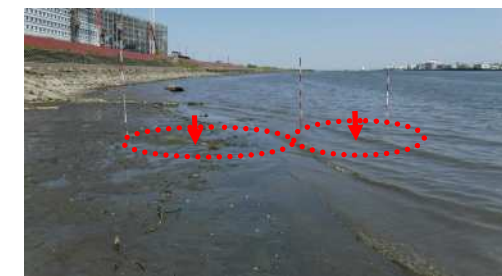
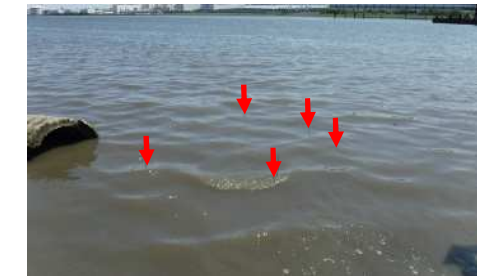
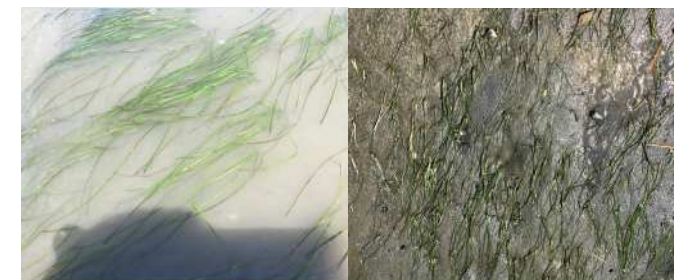
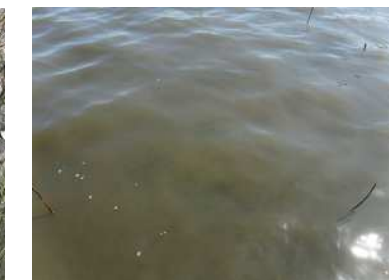
- 地点1では、生育状況が沖側 () では良く、岸側 () は悪かった
- 生育範囲は地点1が約 6.6 × 3.8m (と の合計)、地点2が約 1.8 × 2.7m
- 生育範囲は水中のため参考値 (群落形状は左図参照、面積は地点1: 16.42 m²、地点2: 2.86 m²)
- 葉長は地点1: 23 ~ 40cm (平均 30cm) ・ 10 ~ 19cm (平均 15cm)、地点2: 14 ~ 28cm (平均 20cm) 程度

地点1 (赤白ボールの範囲)

地点2 (↓ の範囲)
