# 「第9回都市計画道路殿町羽田空港線ほか道路築造工事に関わる河川河口の環境アドバイザー会議」概要

## 令和元年度定期環境モニタリング調査(冬季)の結果について

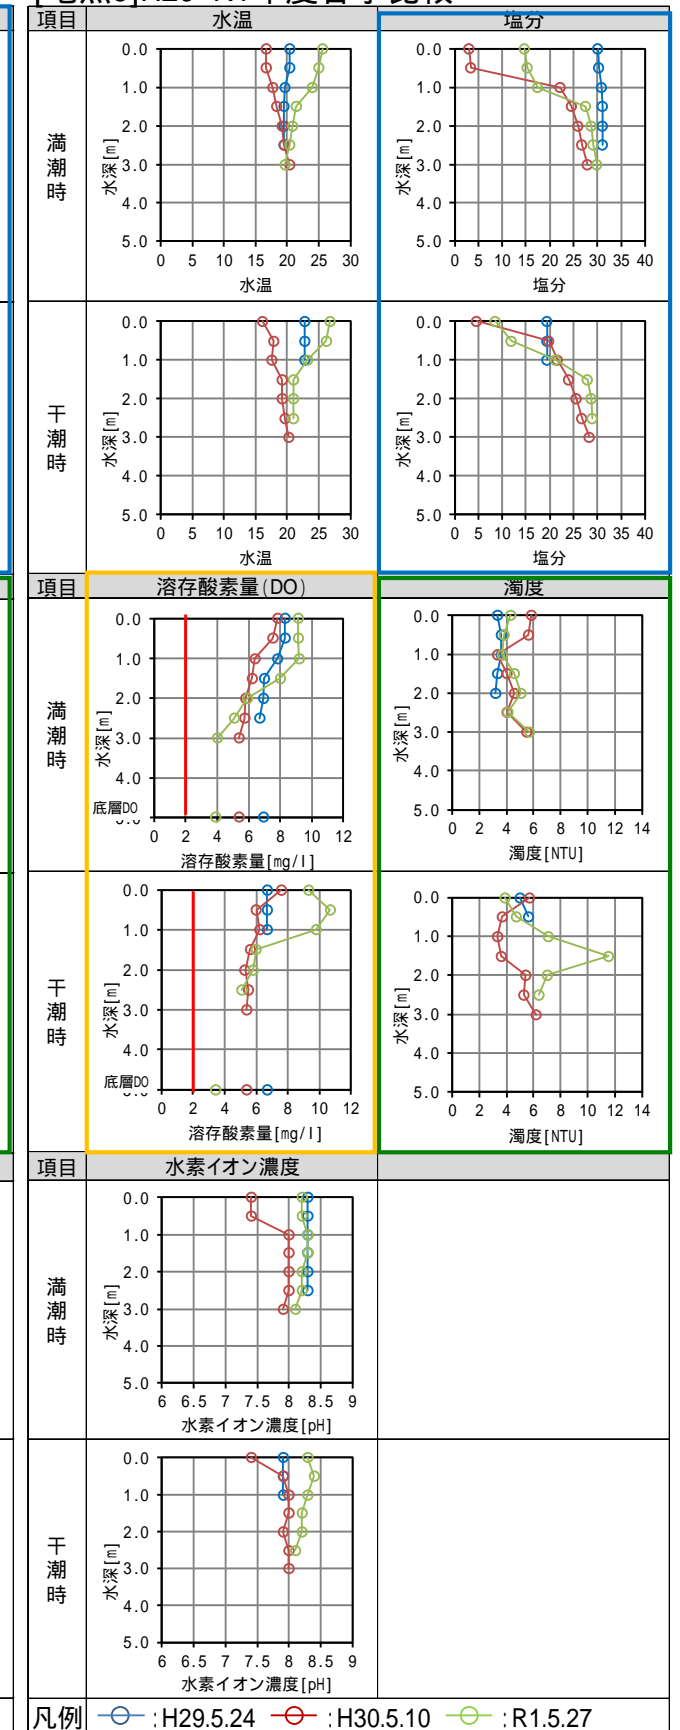
図1-2(1) 水質調査結果の比較(春季)

H29年度と比べてH30、R1年度は全地点で塩分躍層の形成が確認された。原因として、調査前の降雨による表層の淡水化が進んだためと考えられた(□部分)。

浚渫範囲を含む全調査地点のDOは、表層と比べて底層の方が低いが、著しく貧酸素化している状況は認めなかった(□部分)。

濁度は干潮時の地点3の水深1.5mや地点4の2.5mでは、作業船の航行等の影響で11NTU程度になったが、それ以外の地点、水深では、H29年度やH30年度と同程度であった(□部分)。

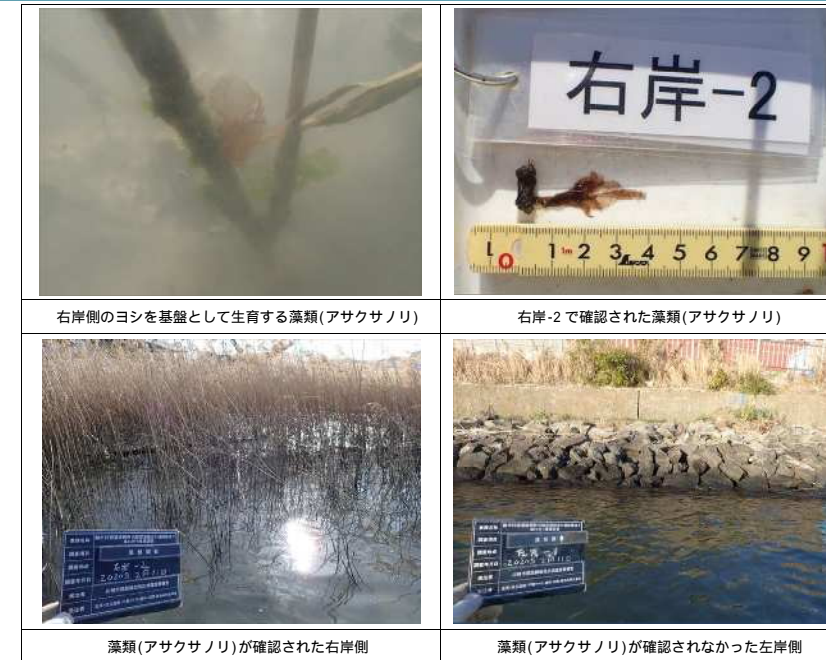
図21 藻類(アサクサノリ)の生育数と最大葉長の経年比較

平成29年度調査および平成30年度調査では、右岸の川崎側のヨシやカキ殻に藻類(アサクサノリ)の生育が確認され、下流に向かうほど株数は増加し、最大葉長も大きくなる傾向が認められたが、令和元年度調査では、藻類(アサクサノリ)の生育が確認されたのは右岸側の2測線のみであり、最大葉長も3~4cmと過年度と比較して小さくなっていた。  
 左岸の東京側では、平成29年度~令和元年度のいずれの調査でも藻類(アサクサノリ)は確認されなかった。

アサクサノリの生育数は前年度調査と比較して大幅に減少している。これは東日本台風にもなう大規模出水による堆積により、本来アサクサノリの胞子体が付着しているヨシの根本付近が土砂で埋没した影響と推測され、工事の影響はないと考えられる。

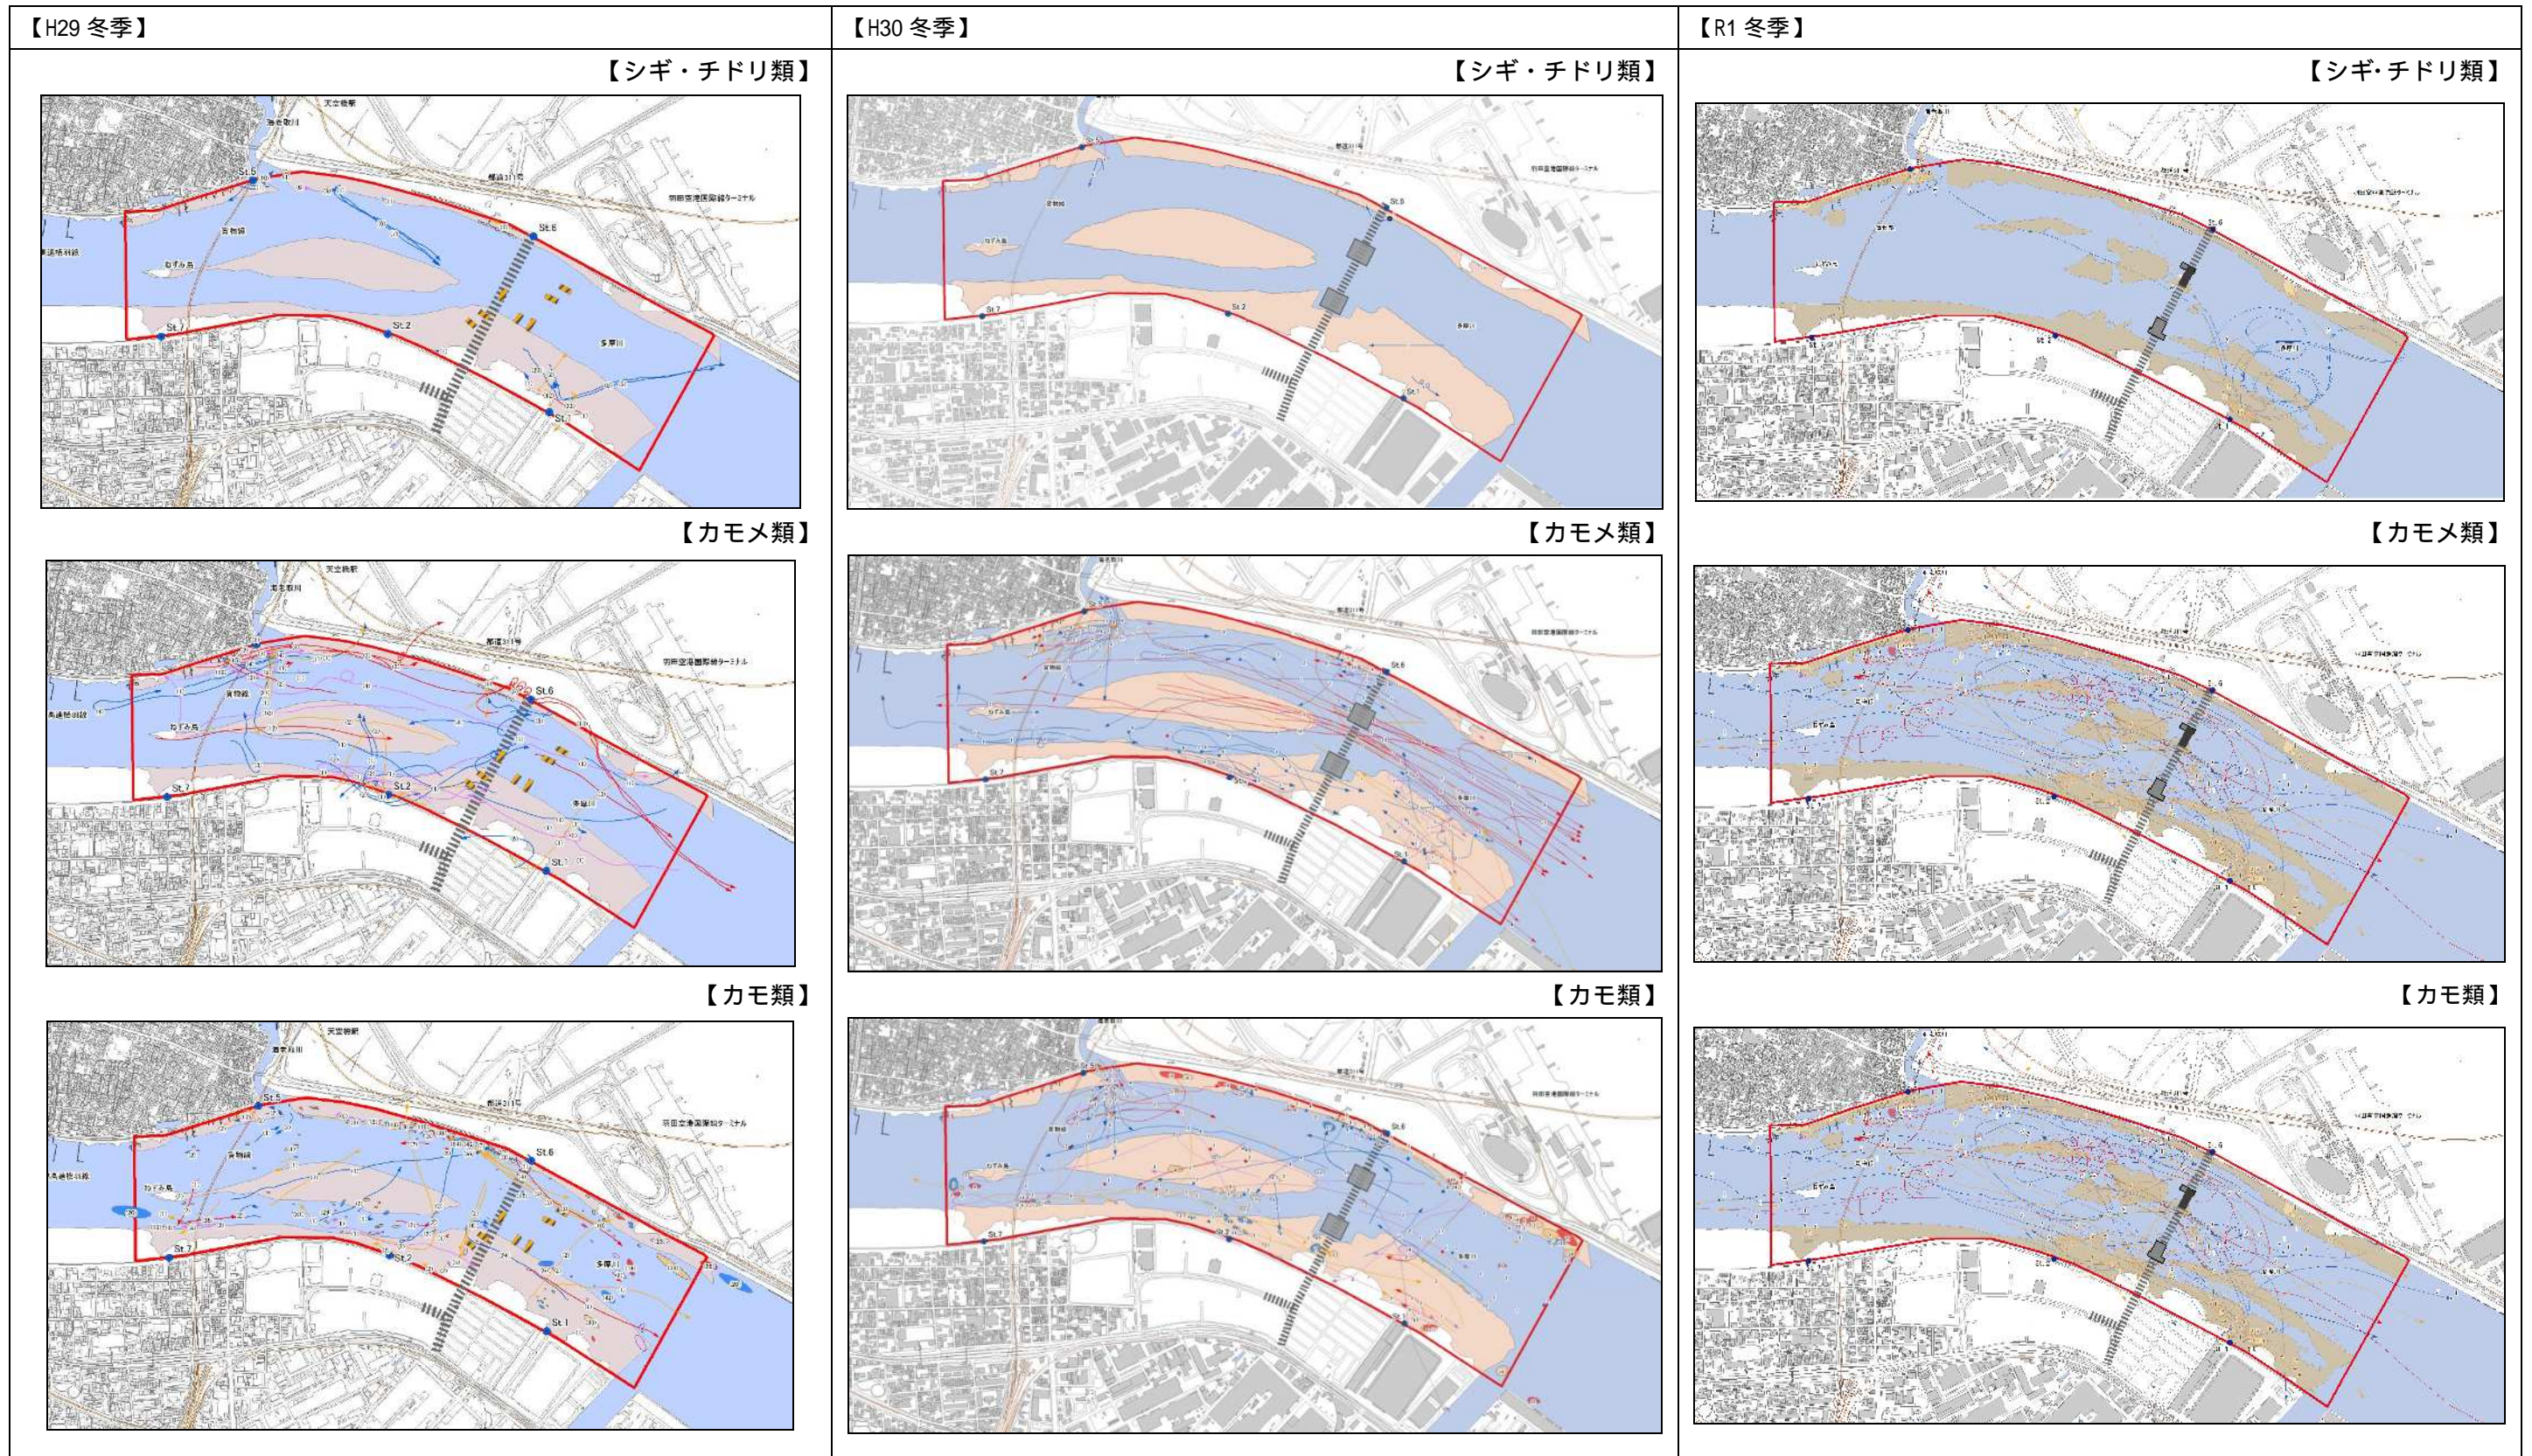
図4-2 冬季の典型種移動経路集積図（H29～R1年度）

冬季のシギ・チドリ類は、左右両岸の干潟沿いの移動や中州との往來を中心に移動し、橋脚や橋梁周辺の通過も確認された。カモメ類は、河道沿いや中州周辺との往來を中心にほぼ全域的に移動していた。

R1.10月の東日本台風等により中州の大半がAP=0m未満となり、中州付近がある程度深い水面となったが、水面や空中を利用することも多いカモメ類、カモ類については、広域的に往來しており、行動に大きな変化はなかったと考えらえる。

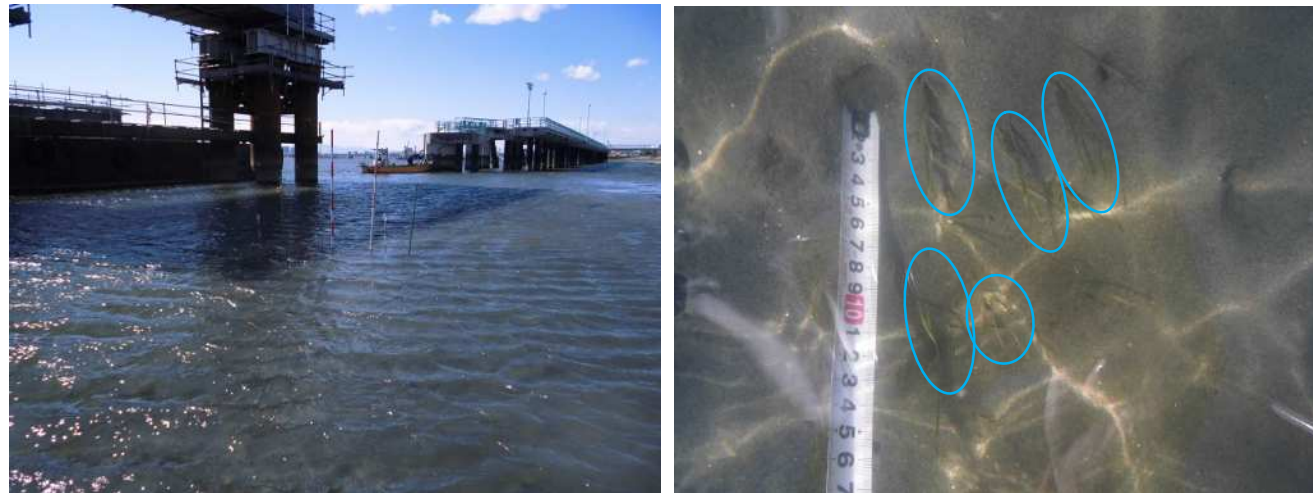
図5-3 コアマモ群落の確認状況と形状の変化 (R2.2.27)

- ・生育範囲は地点1が約1.9m×2.1m、地点2では確認されなかった(消失した可能性が高い)。
- ・地点1の生育範囲の面積は2.56㎡、葉長は4～20cm(平均12cm)であった。
- ・R1.11.15調査で確認された地点1の沖側の挟まれた部分は確認されなかった。土砂が堆積したと考えられる。
- ・地点1のコアマモは生育状態は良好であった。
- ・今後のコアマモの群落形成状況について引き続き調査を継続していく。
