d. 鳥類

本調査は、工事前および工事中のシギ・チドリ類等の生息状況や行動(休息や摂餌状況および飛翔高度等)変化を把握するために実施した。

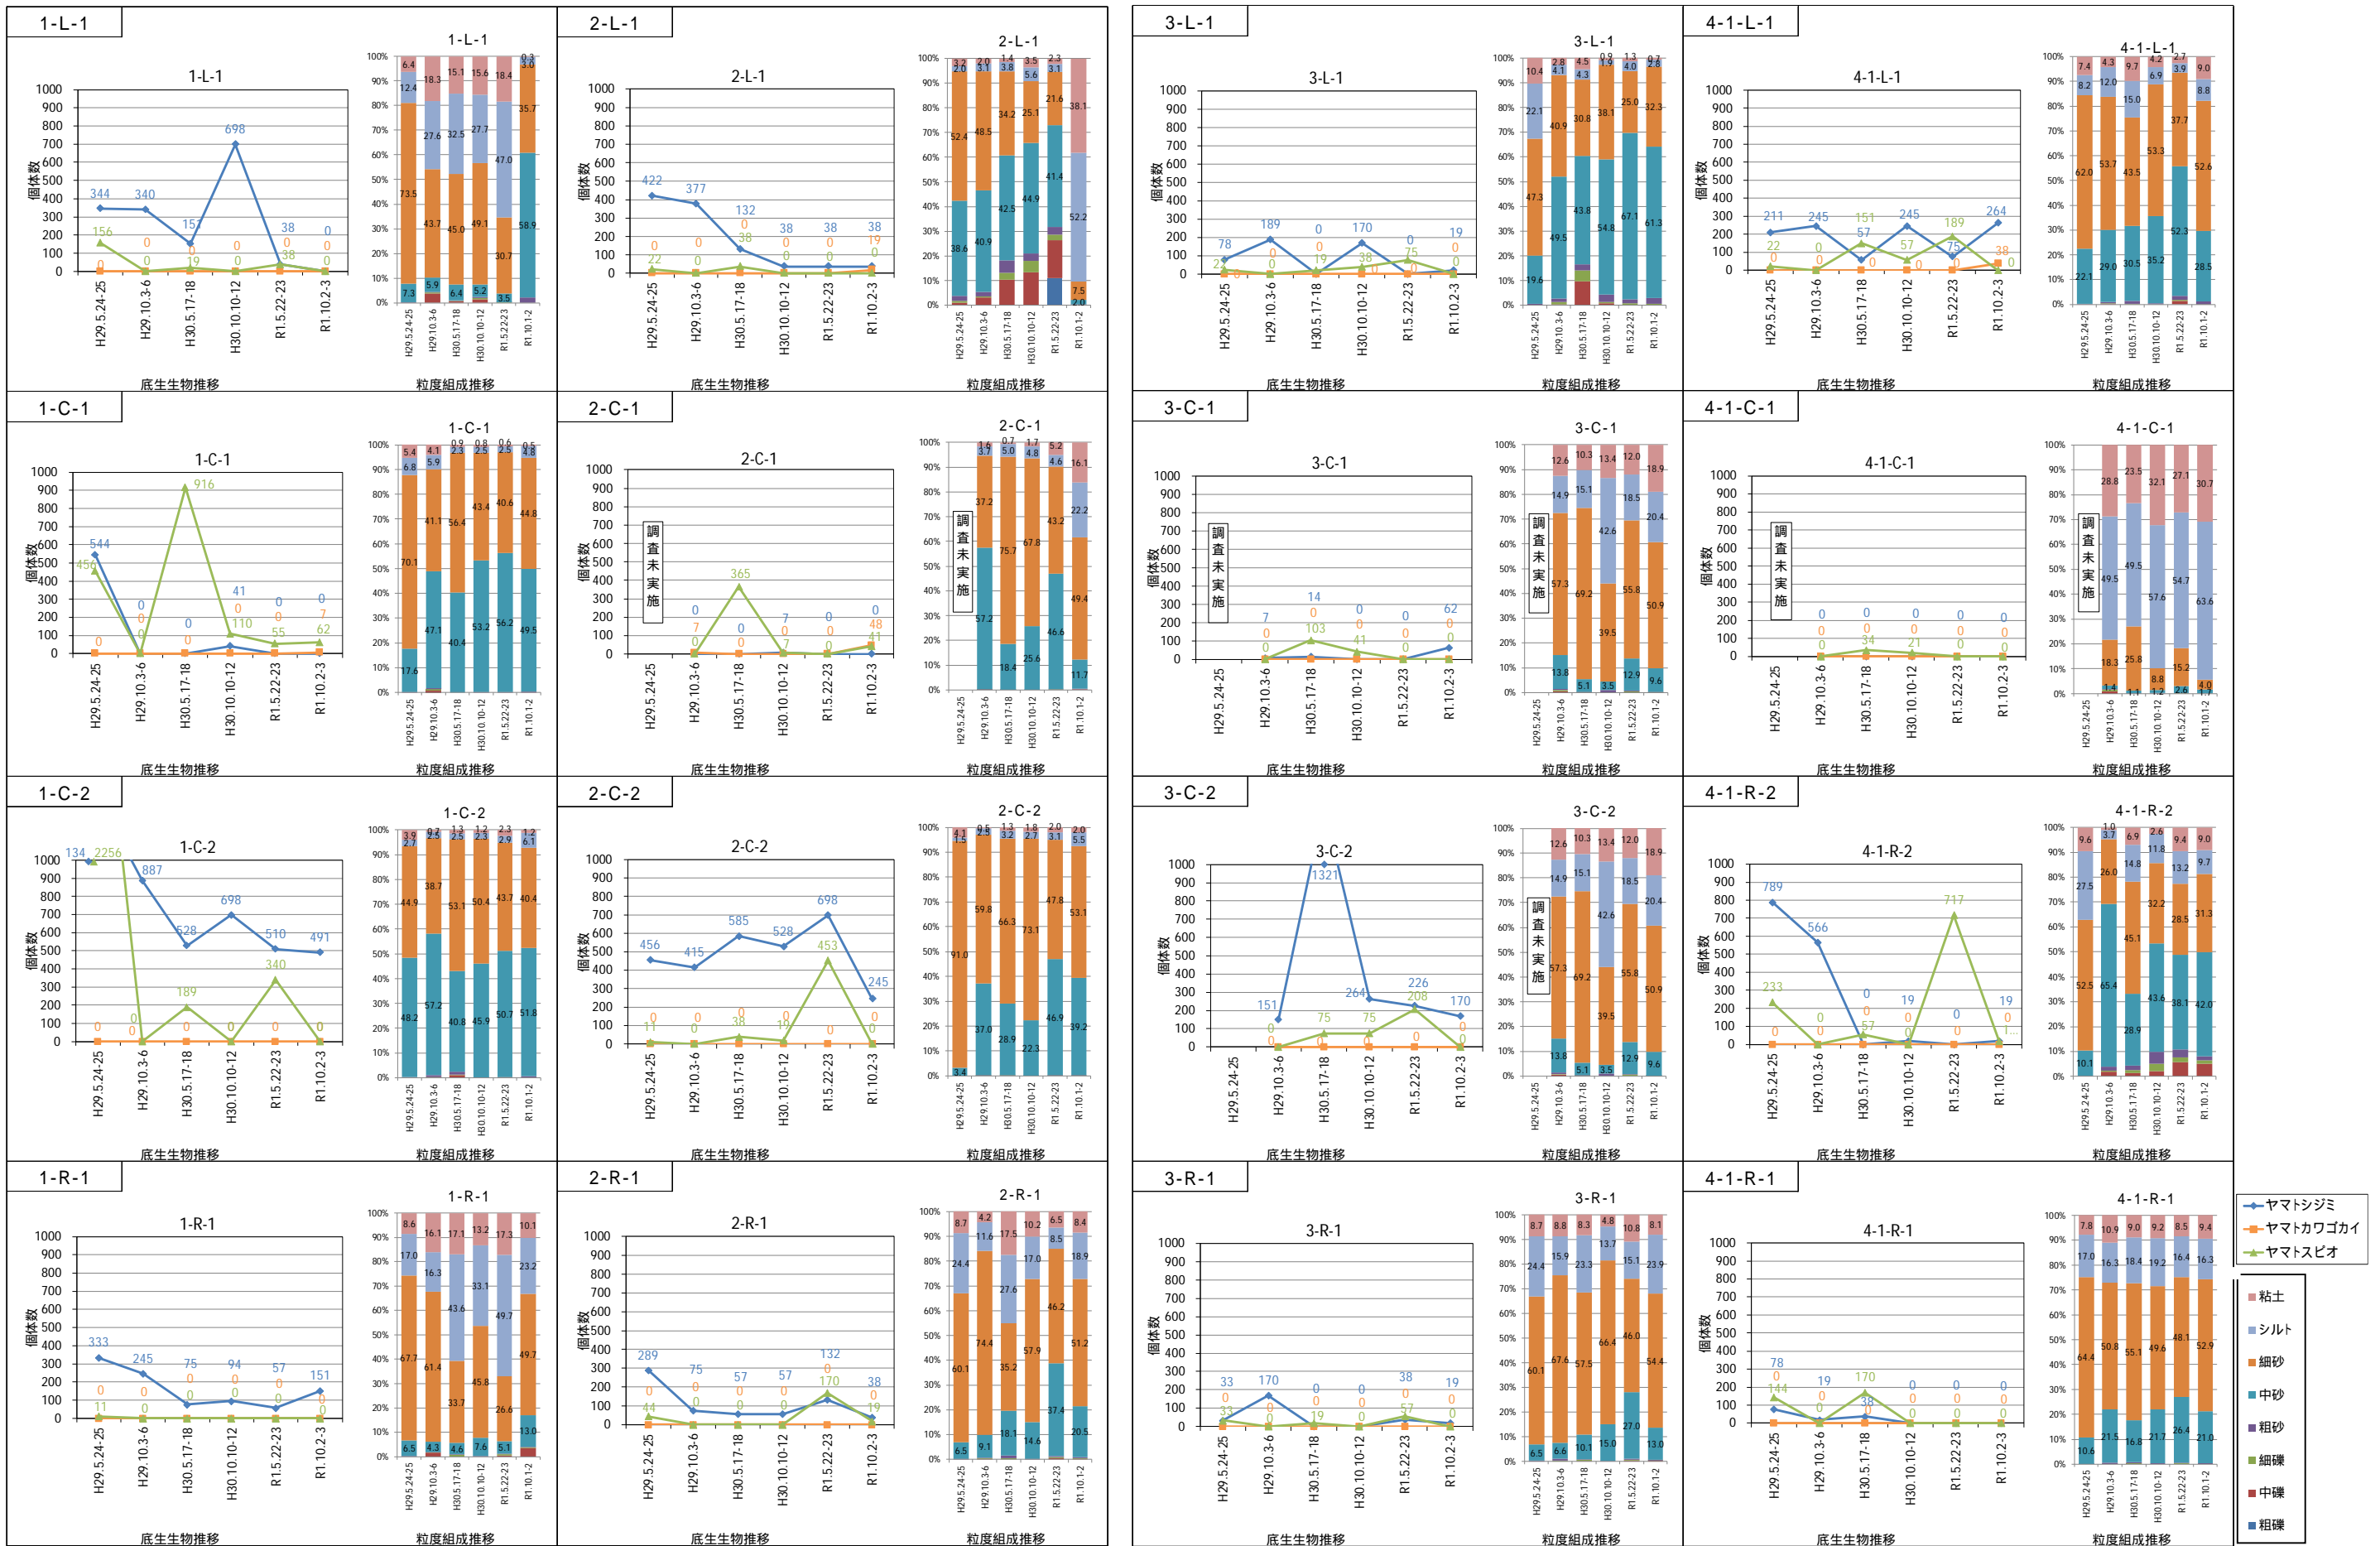
図 3.3.25(1) 底生生物典型種の確認状況と粒度組成-1 (測線 1~4-1)

典型種のグラフの数字は個体数(1m²あたり)

- ・上流を除いて河川内(航路付近)ではあまり出現していなかった。春季に個体数が多く、秋季は減少する傾向にあった。
- ・底質について述べる。調査当初より、河川上流側の測線 1~3 と比べ、計画区付近~下流側の測線 4~6 は河川内の調査地点でシルト・粘土分の割合が高かった。特に R1 年度は、季節によらず計画区付近の測線 4 の左岸側航路部流心(4-1~3-C)においてはシルト・粘土分が 80~90%を占めていた。
- ・ヤマトシジミの殻長組成について述べる(図 3.3.26 参照)。殻長 25mm以上の個体は、H29~H30 年には出現しなかったが、1-L-1 では R1 年度春季、1-R-1 と 5-R-2 では R1 年度秋季に出現した。上流では秋季に 10mm以下の稚貝が増加し、春季に 20mm以上の個体が増加する傾向にあった。下流は H29 年度秋季から H30 年度春季にかけて、20mm以上の個体が減少し、10mm以下の稚貝が増加したが、その後徐々に殻長は大きくなっている。シジミの殻長組成は、採集圧や大規模出水等の影響を大きく受けたと考えられる。

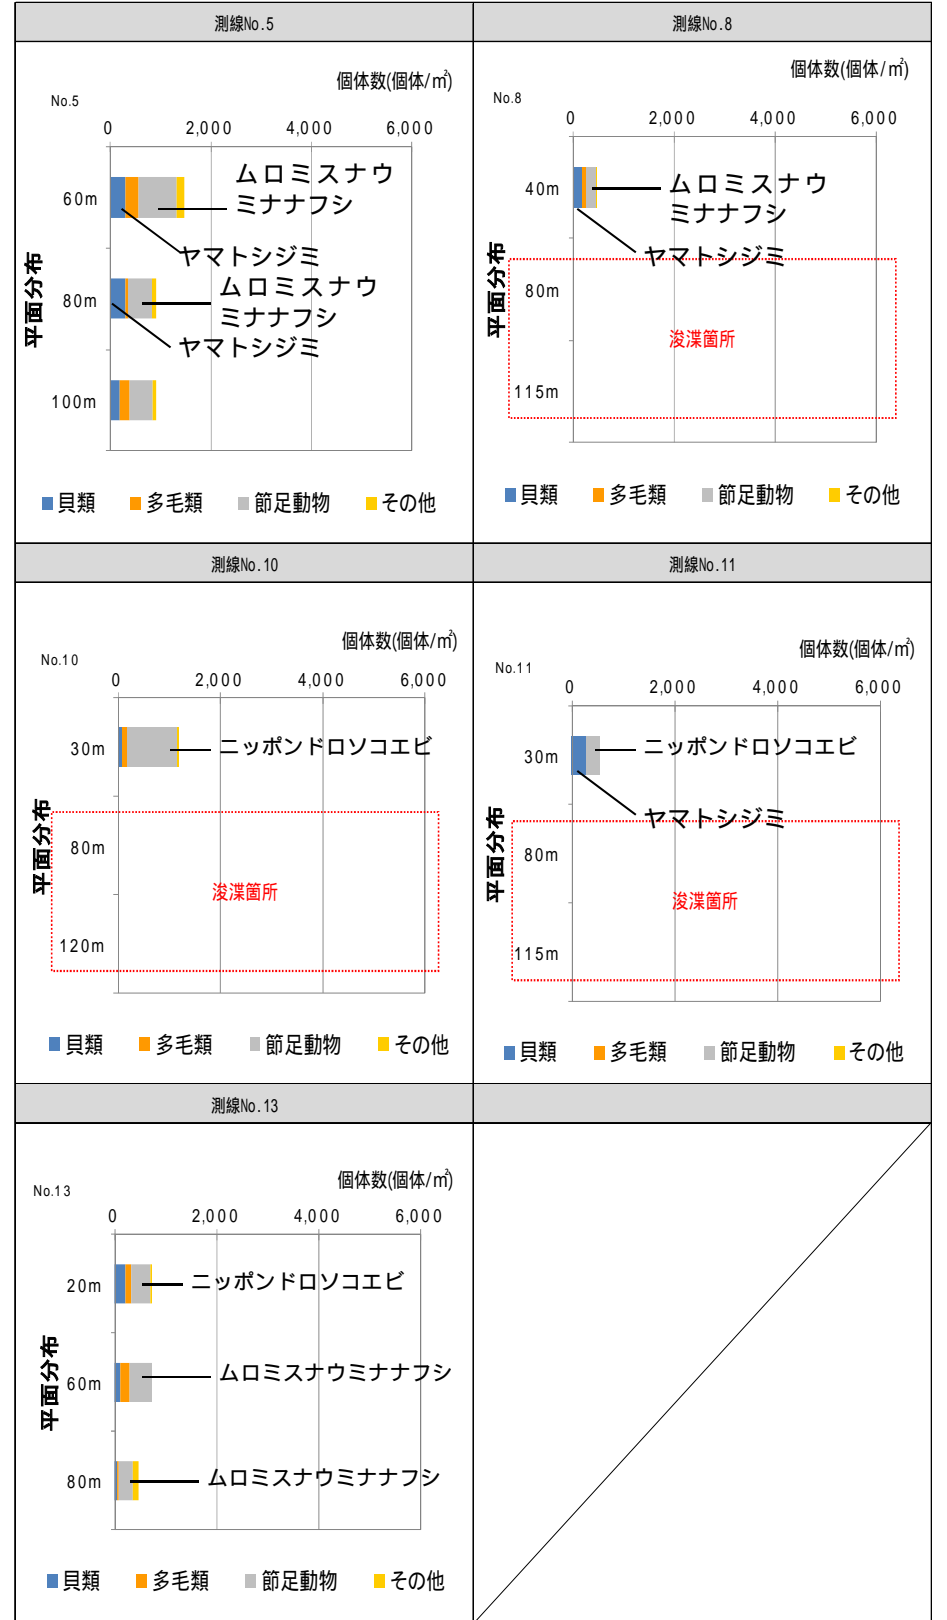
図 3.3.34 (2) 底生生物の平面分布 (H29 ~ R1 年度秋季)

全てコアサンプラー(直径 15cm × 深さ 20cm)による 3 回採集

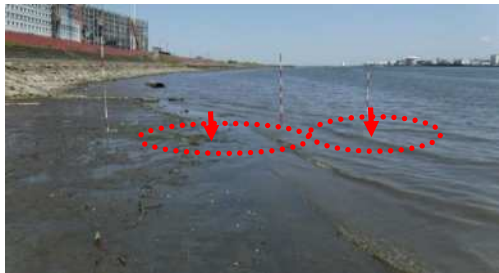
地点1 (赤白ポールの範囲)

- ・地点1では、生育状況が沖側()では良く、岸側()は悪かった
- ・生育範囲は地点1が約6.6×3.8m(と の合計)、地点2が約1.8×2.7m
面積は地点1:16.42 m²、地点2:2.86 m²
- ・葉長は地点1: 23~40cm(平均30cm)・ 10~19cm(平均15cm)
地点2:14~28cm(平均20cm)程度

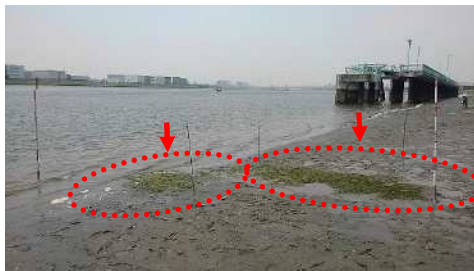
地点1 (赤白ポールの範囲)

- ・地点1では、生育状況が沖側()では良く、岸側()は悪かった。
- ・生育範囲は地点1が約6.3×4.0m(と の合計)、地点2が約1.8×3.5m。
面積は地点1:16.24 m²、地点2:3.67 m²。
- ・葉長は地点1: 15~29cm(平均21cm)・ 18~35cm(平均27cm)、
地点2:12~33cm(平均22cm)程度。

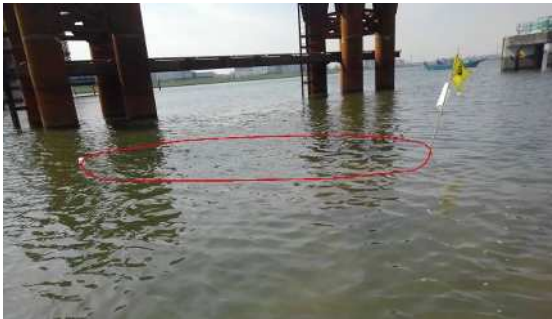
地点1(赤線の範囲)

- ・地点1では、全体的に生育状況は良好であった。
- ・生育範囲は地点1が約6.5×4.5m、地点2は計測できなかった。
- ・葉長について、地点1は20～31cm(平均25cm)であった。地点2は計測できなかった。

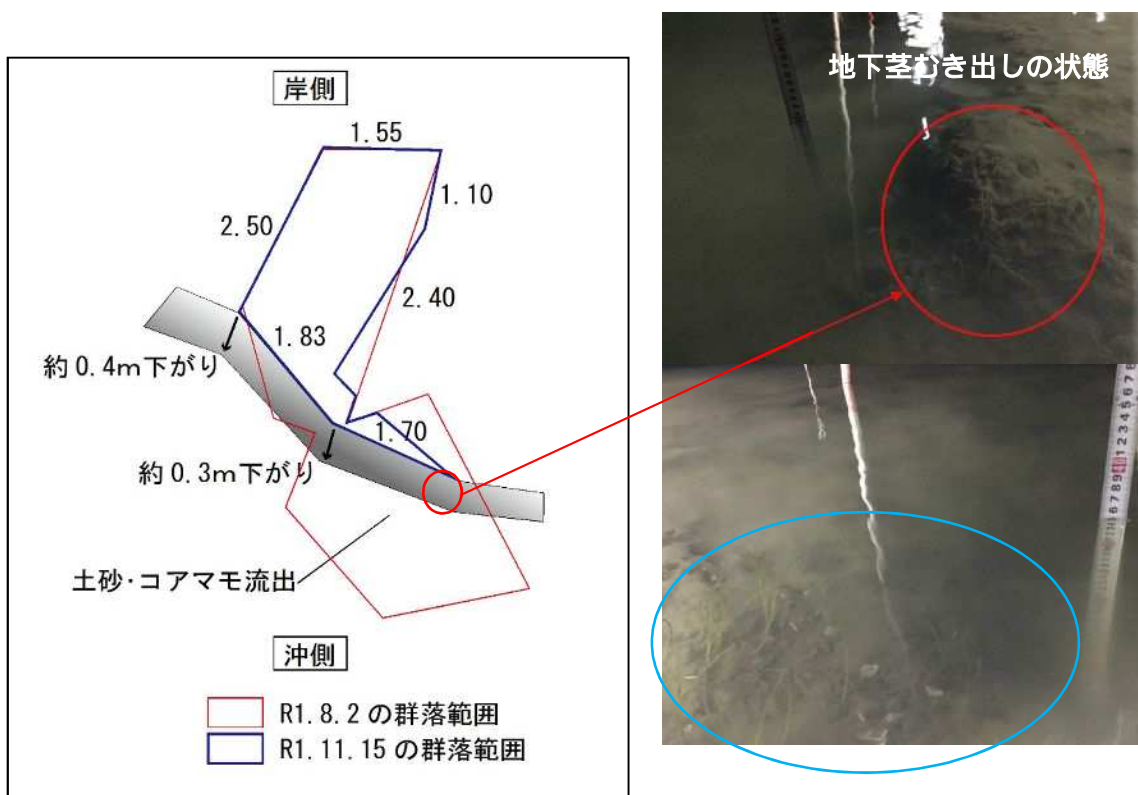
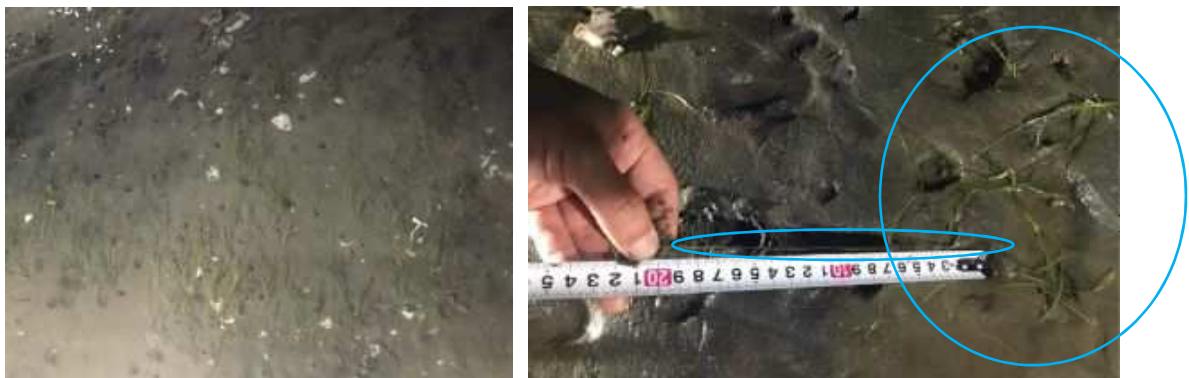
コアマモ群落の確認状況と形状の変化

- ・生育範囲は地点1が約3.0×4.5m、地点2は2株が点在する程度であった。
- ・地点1の生育範囲の面積は6.68 m²であった。
- ・地点1の葉長は8~29 cm (平均19 cm)であった。
- ・地点1の沖側の群落は、土砂ごと流出した可能性が高く、抉られた部分は地下茎がむき出しの状態であった。
- ・上流側群落縁(地点1)の岸側のコアマモは、埋没や流出はせず健全な状態であった。今後、今回の大規模出水により流出した沖側部分が再び埋め戻され、従来の勾配地形が形成された場合、コアマモの群落は再び沖方向へ拡大する可能性がある。今後のコアマモの群落形成状況について引き続き調査を継続していく。

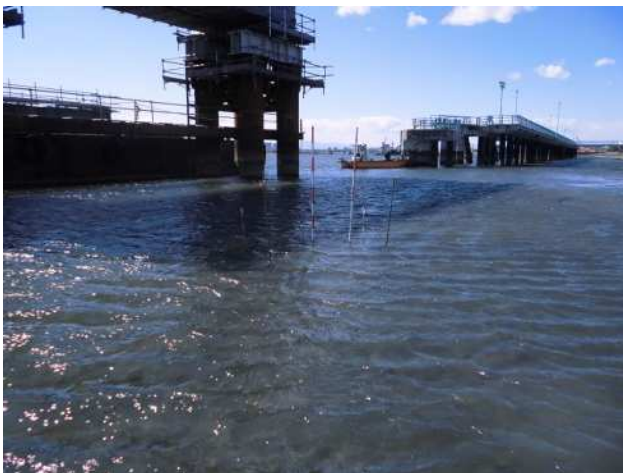
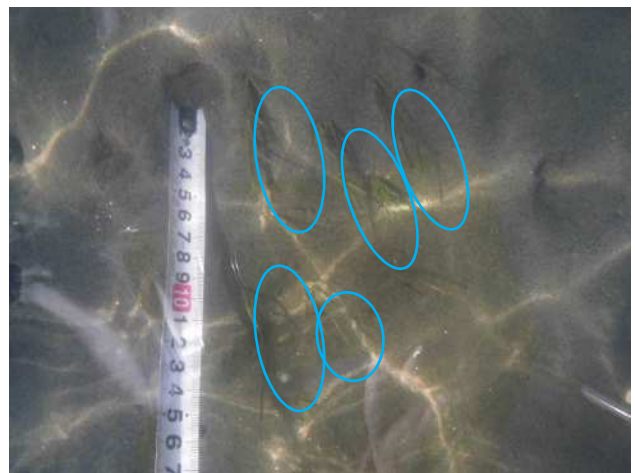
コアマモ群落の確認状況と形状の変化 (R2.2.27)

- ・生育範囲は地点1が約1.9m×2.1m、地点2では確認されなかった(消失した可能性が高い)。
- ・地点1の生育範囲の面積は2.56㎡であった。
- ・地点1の葉長は4～20cm(平均12cm)であった。
- ・地点1の沖側の挟られた部分の段差は確認されなかった。土砂が堆積したと考えられる。
- ・地点1のコアマモの生育状態は良好であった。
- ・今後のコアマモの群落形成状況について引き続き調査を継続していく。
