都市計画道路殿町羽田空港線ほか道路築造工事

令和4年度環境モニタリング環境調査報告書

令和5年6月

川 崎 市 建 設 緑 政 局

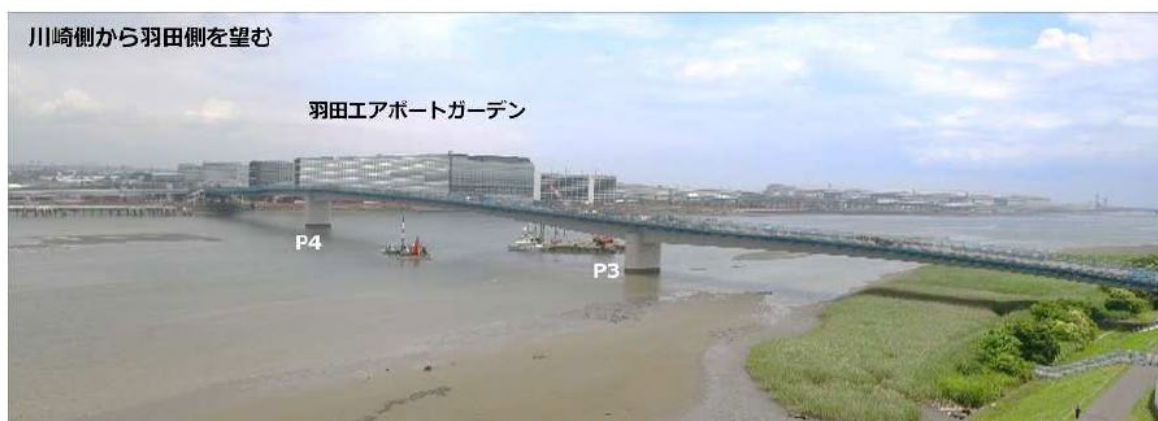
干潟埋戻し状況

側床版架設後、浚渫した干潟部分を山砂および仮置きしておいた土砂で埋戻しを行った。

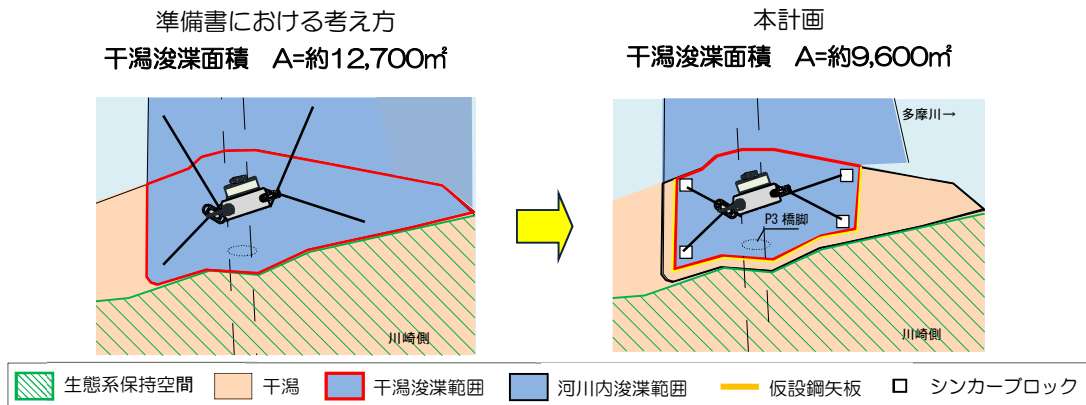
図 2.2 浚渫範囲の縮小

作業船の係留にあたり、係留ワイヤーの長さを短くすることが可能なシンカーブロック（船を係留するための水底に沈めた錘）を採用し、浚渫範囲を大幅に縮小する

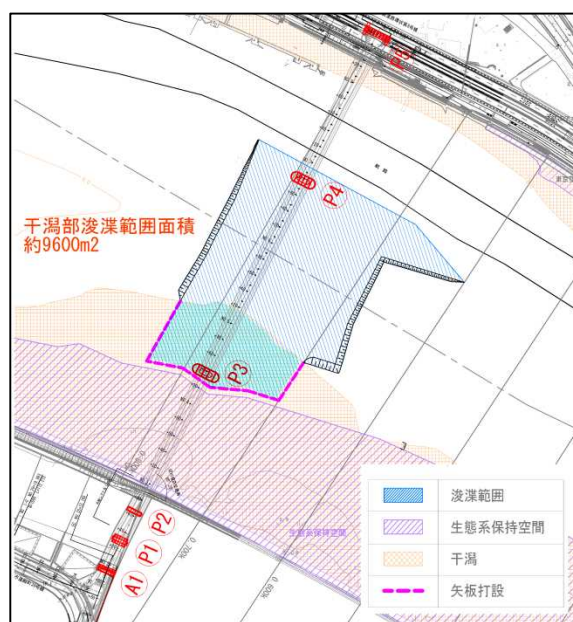
図 2.11 H29～H31 (R1) 年度工事の浚渫範囲

環境配慮の対象である浚渫範囲は築造部であり、図 2.11 に示すとおり、P3、P4 橋脚付近で生態系保持空間にかからない範囲を対象に行った。

従って干潟部は、計画通り約 9,600m²と減少した面積の浚渫範囲となった。

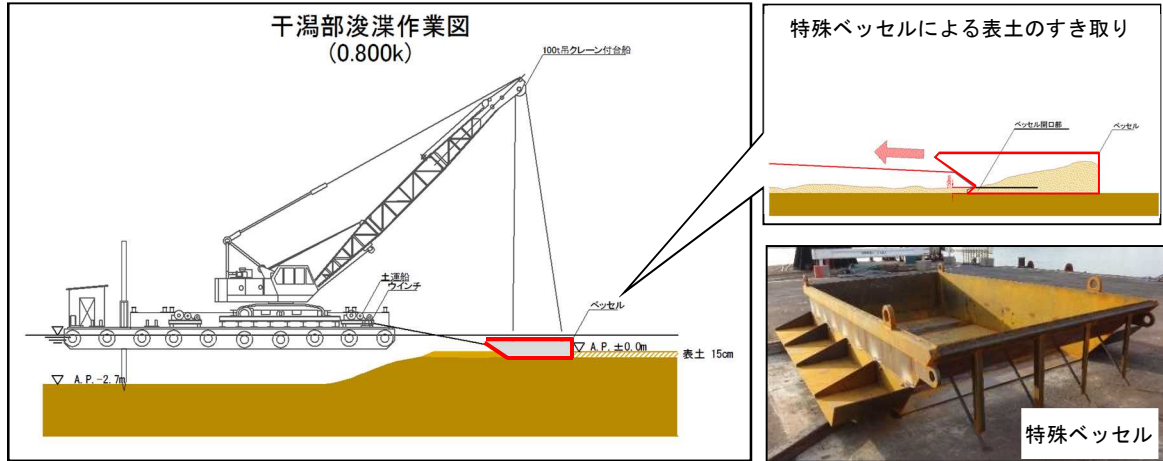
図 2.16 特殊ベッセルによる干潟部の表土すき取り方法

浚渫工における築造部は底生動物の生息に適した干潟部が存在するため、その干潟部の土砂（約1,500m³）を埋戻しに再利用して干潟の早期回復を目的として表土をすき取り・陸揚げし、仮置きヤードに保管した。

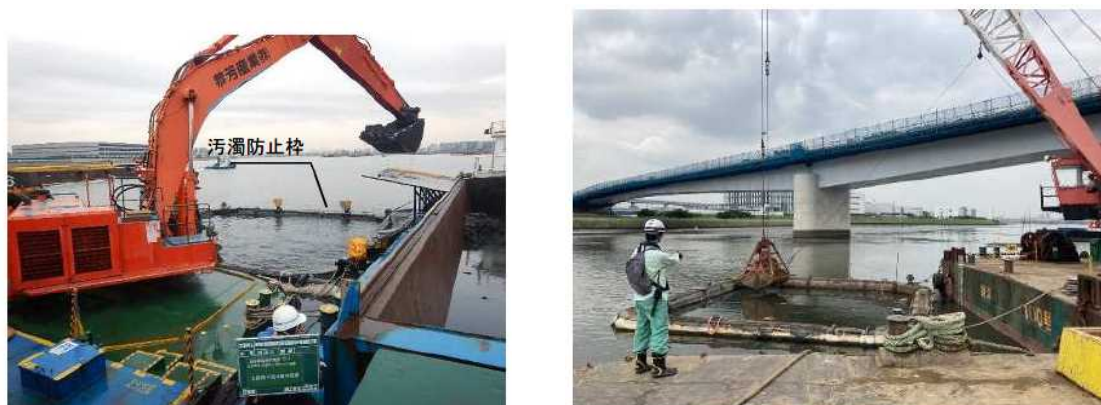
図 2.26 汚濁防止枠の設置状況（左：浚渫時、右：埋め戻し時）

浚渫作業時と同様に埋戻作業時には作業範囲に汚濁防止枠を設置し汚濁拡散防止に努めた。

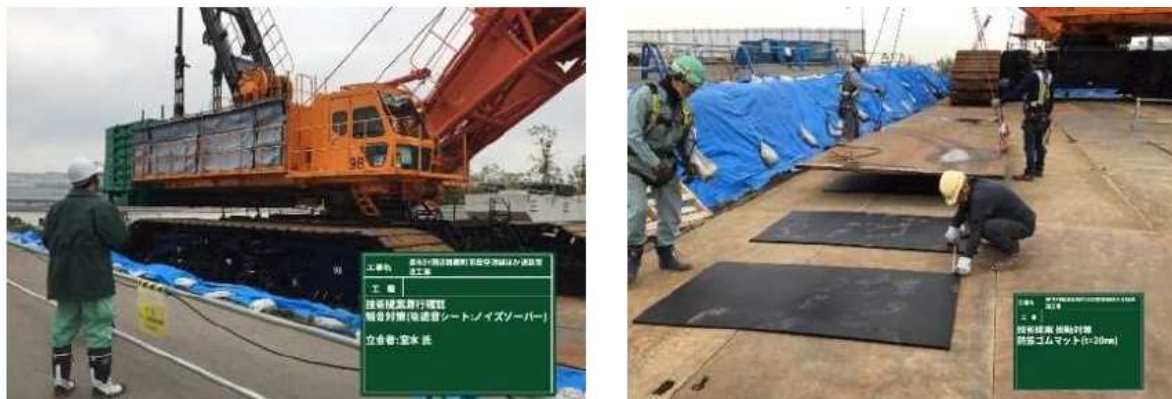
図 2.32 遮音シート（左）及び防振ゴムマット（右）の設置状況

陸上施工ヤードでの騒音対策として仮囲いの高さより高所に設置するコンプレッサーと発電機は、吸遮音シート「ノイズソーバー」で囲い騒音抑制に努めた。

また、振動対策として上部工で使用する大型クローラクレーンのキャタピラー直下には、防振ゴムマット（ $t=20\text{mm}$ ）を設置し、振動抑制に努めた。

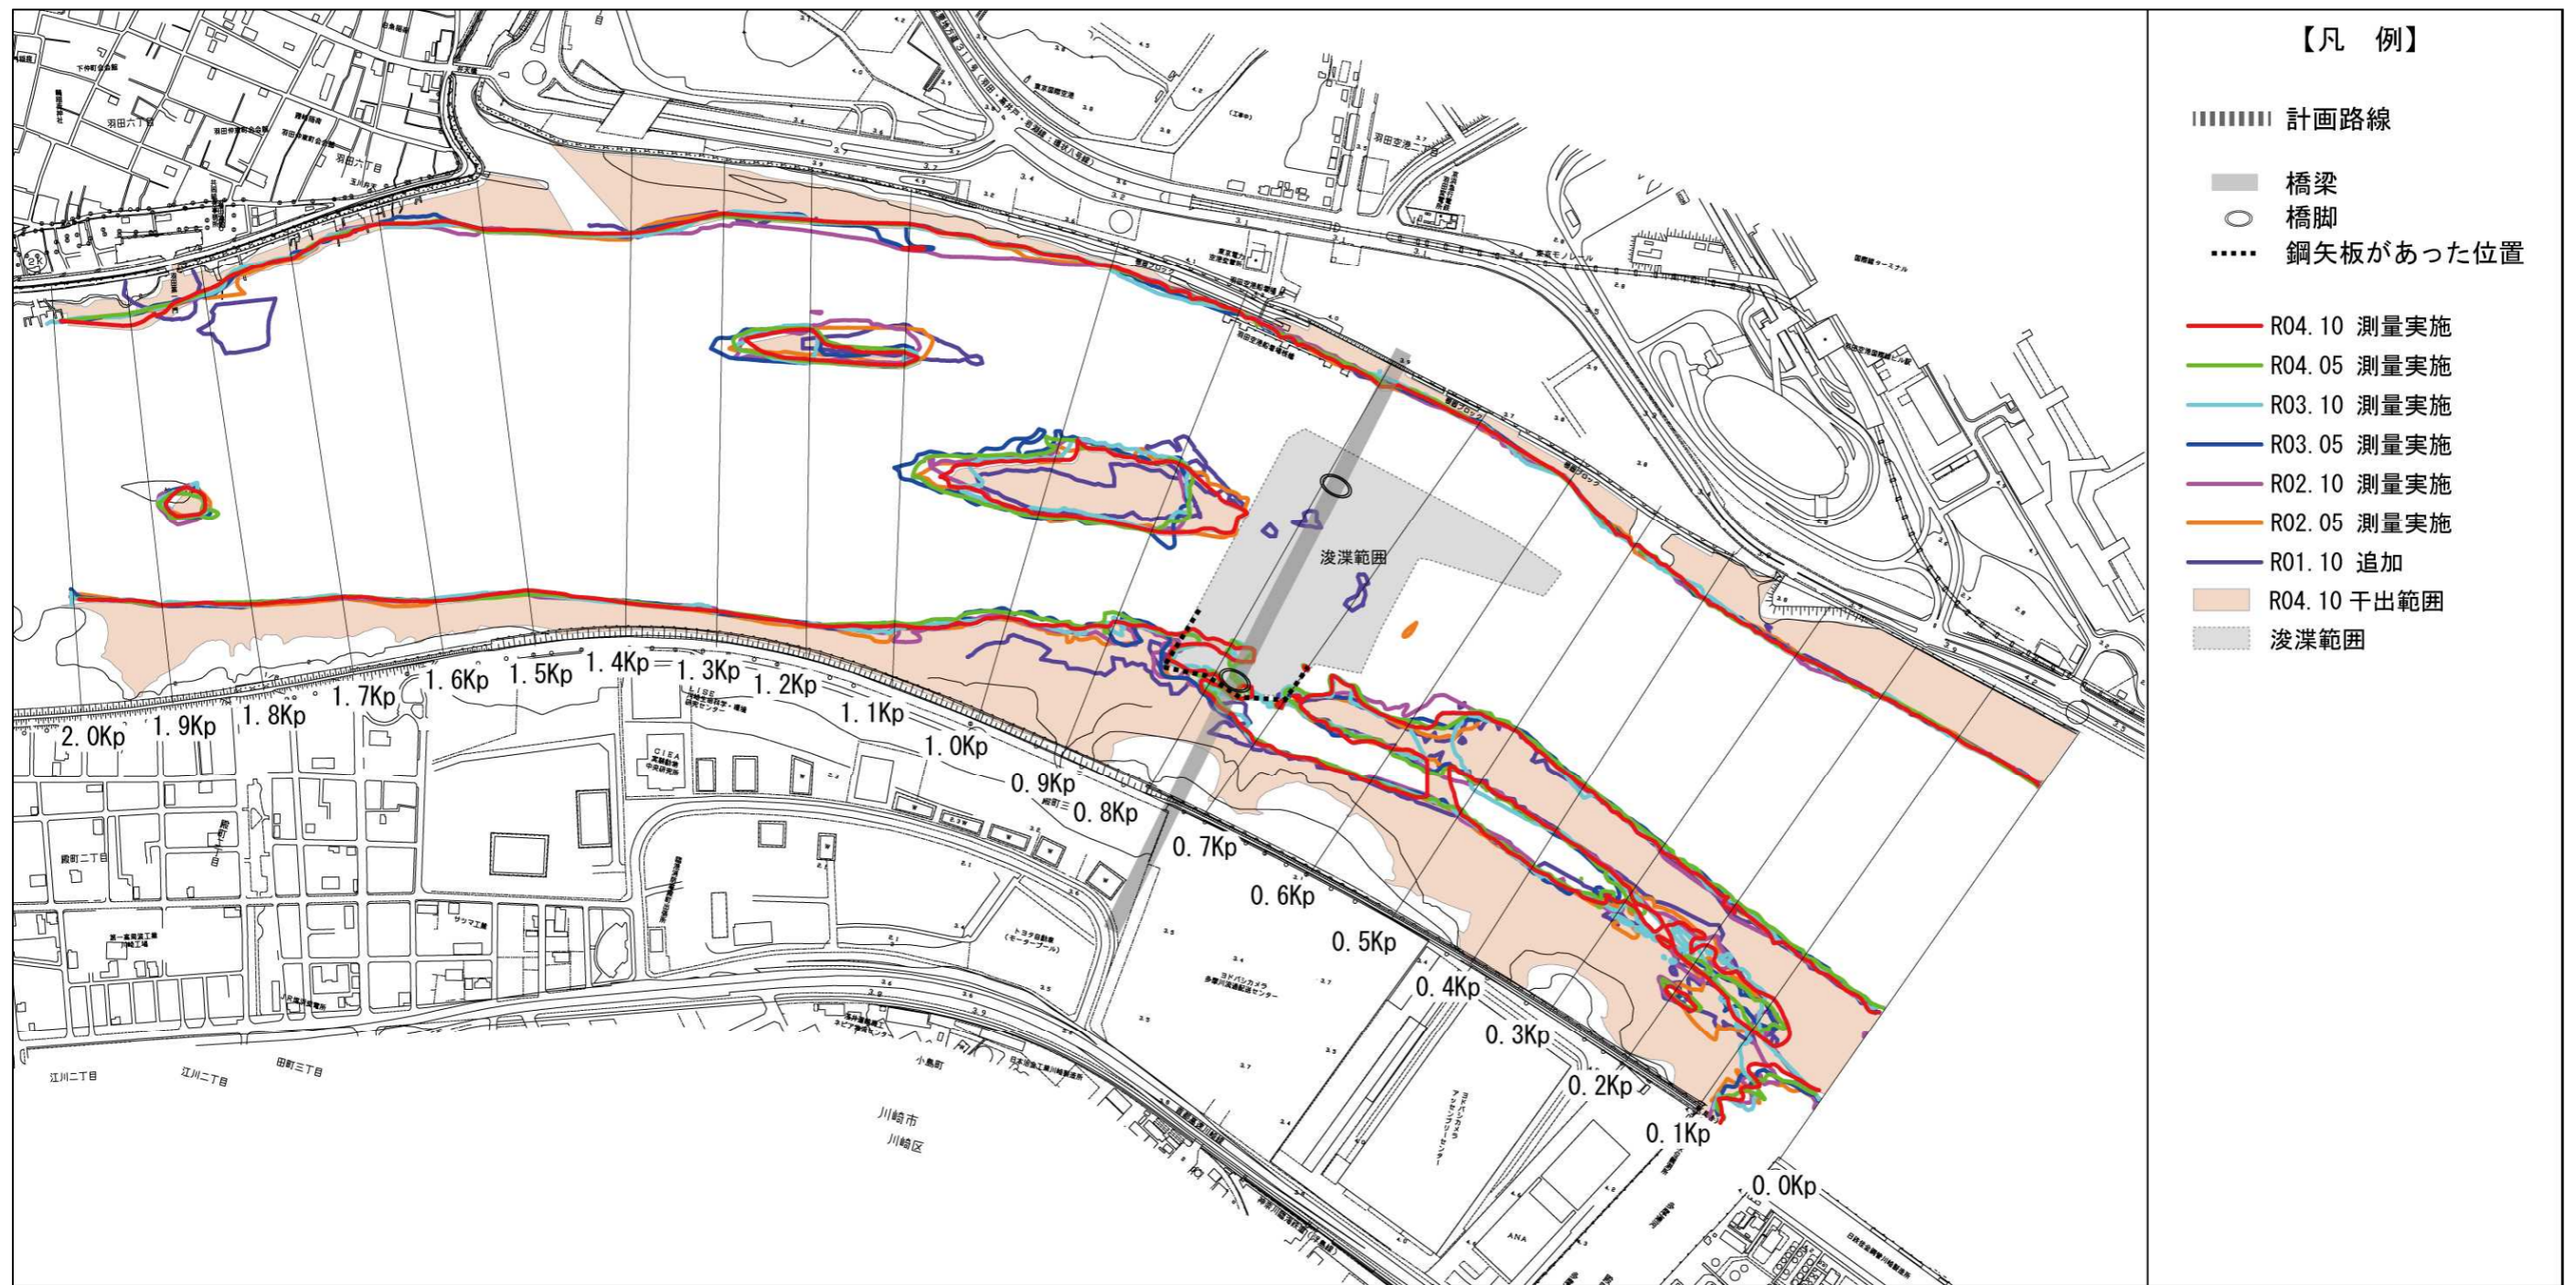
図 3.5 (3) 干潟の地形変動状況 (R1.10~R4.10)

- ・令和4年度調査では、各横断(kpライン)における地盤に大きな変化はみられていない。
- ・R3.10月、0.7kpのラインでは凹凸が大きくなっており、R4.5月も凹凸の位置は若干ずれているが傾向は変わっていない。
- ・R3.10月及びR4.5月、0.8kpのラインでは表面的に細かな凹凸があるものの埋め戻した地盤は概ね維持されている。
