都市計画道路殿町羽田空港線ほか道路築造工事

平成29年度環境モニタリング調査報告書

平成30年11月

川 崎 市 建 設 緑 政 局

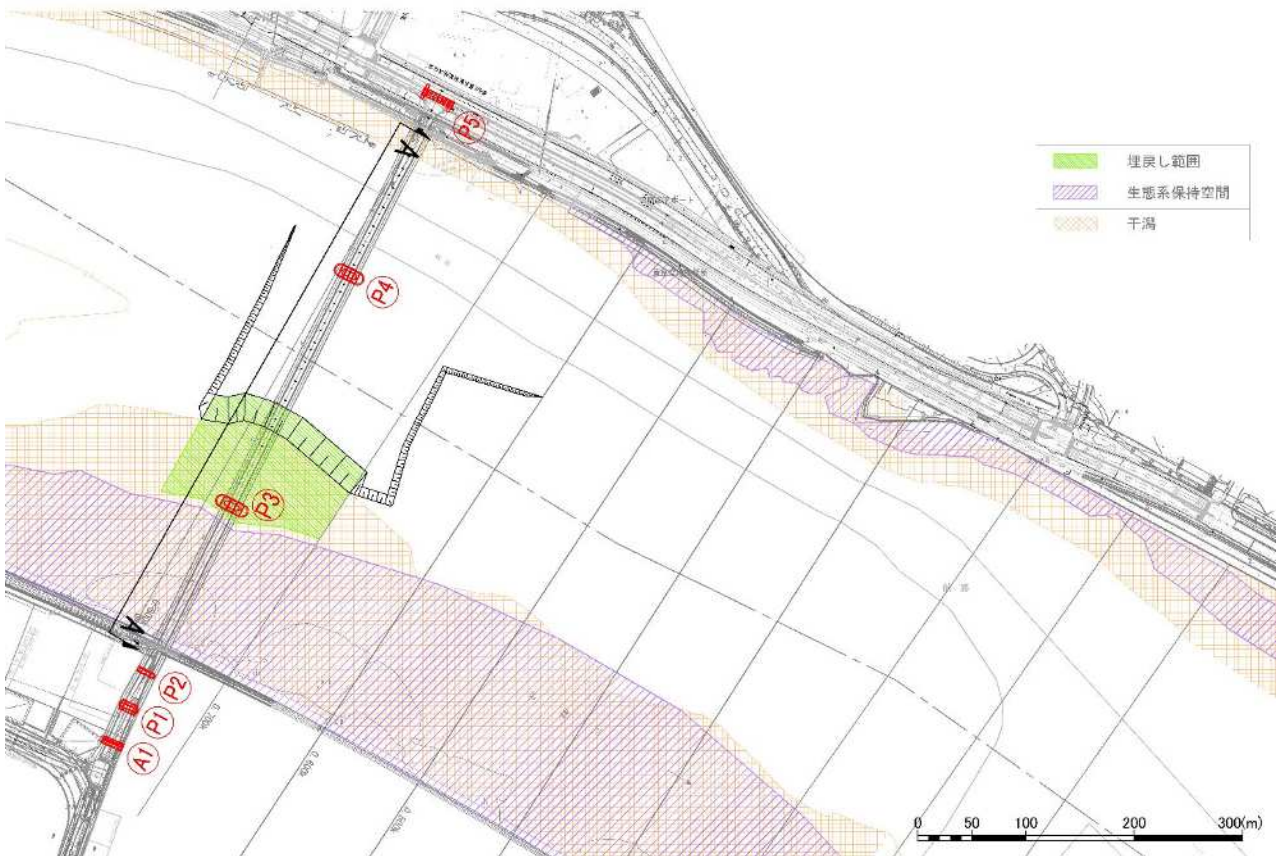
図 2.2.11 干潟埋戻し計画図

浚渫前の干潟微地形を把握・調査するとともに、干潟生物の住みやすい土質性状や淡水流入環境の確保の視点に立って、埋め戻しにより干潟を復元する（図2.2.6、図2.2.11参照）。

また、干潟の復元は、工事竣工予定時期からおよそ1年前倒しとなる平成31年内を目指すとともに、復元に際しては、保全した干潟からの早期生物加入を図るため、浚渫範囲境界部から順次埋め戻す。埋戻しにあたっては、復元する干潟の洗掘を抑制するため、復元する面積を現状あるいはそれ以上に確保するように努める。また、生態系にとって重要な潮下帯の浅場から干潟にかけての連続性を保つため、干潟の法面は緩やかな勾配とし、生物生息空間の拡大を図る（表2.2.1、図2.2.10参照）。

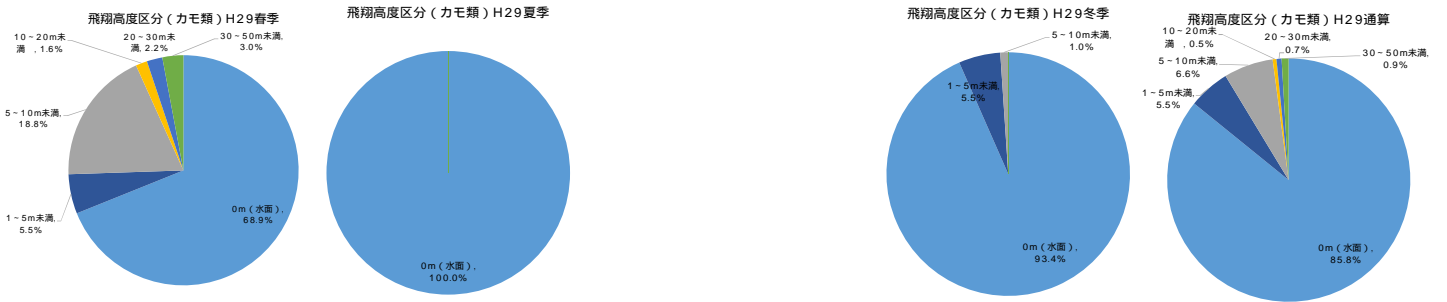
図 3.3.16 典型種の高度区分ごとの飛翔状況

シギ・チドリ類は、0m～10m未満を移動するケースがほとんどで、平成 29 年度通算で 88.5%となっている。

シギ・チドリ類は、中州や河岸に出現した干潟で採餌・休憩し、人の接近や船の通過、トビ等大型鳥類の飛翔等に伴って移動するが、その場合でも 10m以上の高さを飛翔することは稀で、水面や中州上すれすれを移動することが多いため、その行動パターンを反映した結果と言える。

カモメ類は、0m～10m未満を移動するケースが、平成 29 年度通算で 73.3%となっているが、春季では 37.4%であり、春季には 30～50mを移動するケースが 52.7%となるなど、飛翔高度区分に特定の傾向が認められない。

カモメ類は、水面や水際での採餌や休息の他、高空の長距離移動、高空からの水面への降下等様々な行動をとっており、そのような行動パターンを反映した結果と言える。

カモ類は、0m～10m未満を移動するケースが、平成 29 年度通算で 97.9%であり、特に 0m(水面)が 85.8%と非常に高い割合となっている。

カモ類は、採餌や休息のため水面や水際に長時間佇んでいることがほとんどで、移動の際にも水面を移動することが多いため、そのような行動パターンを反映した結果と言える。

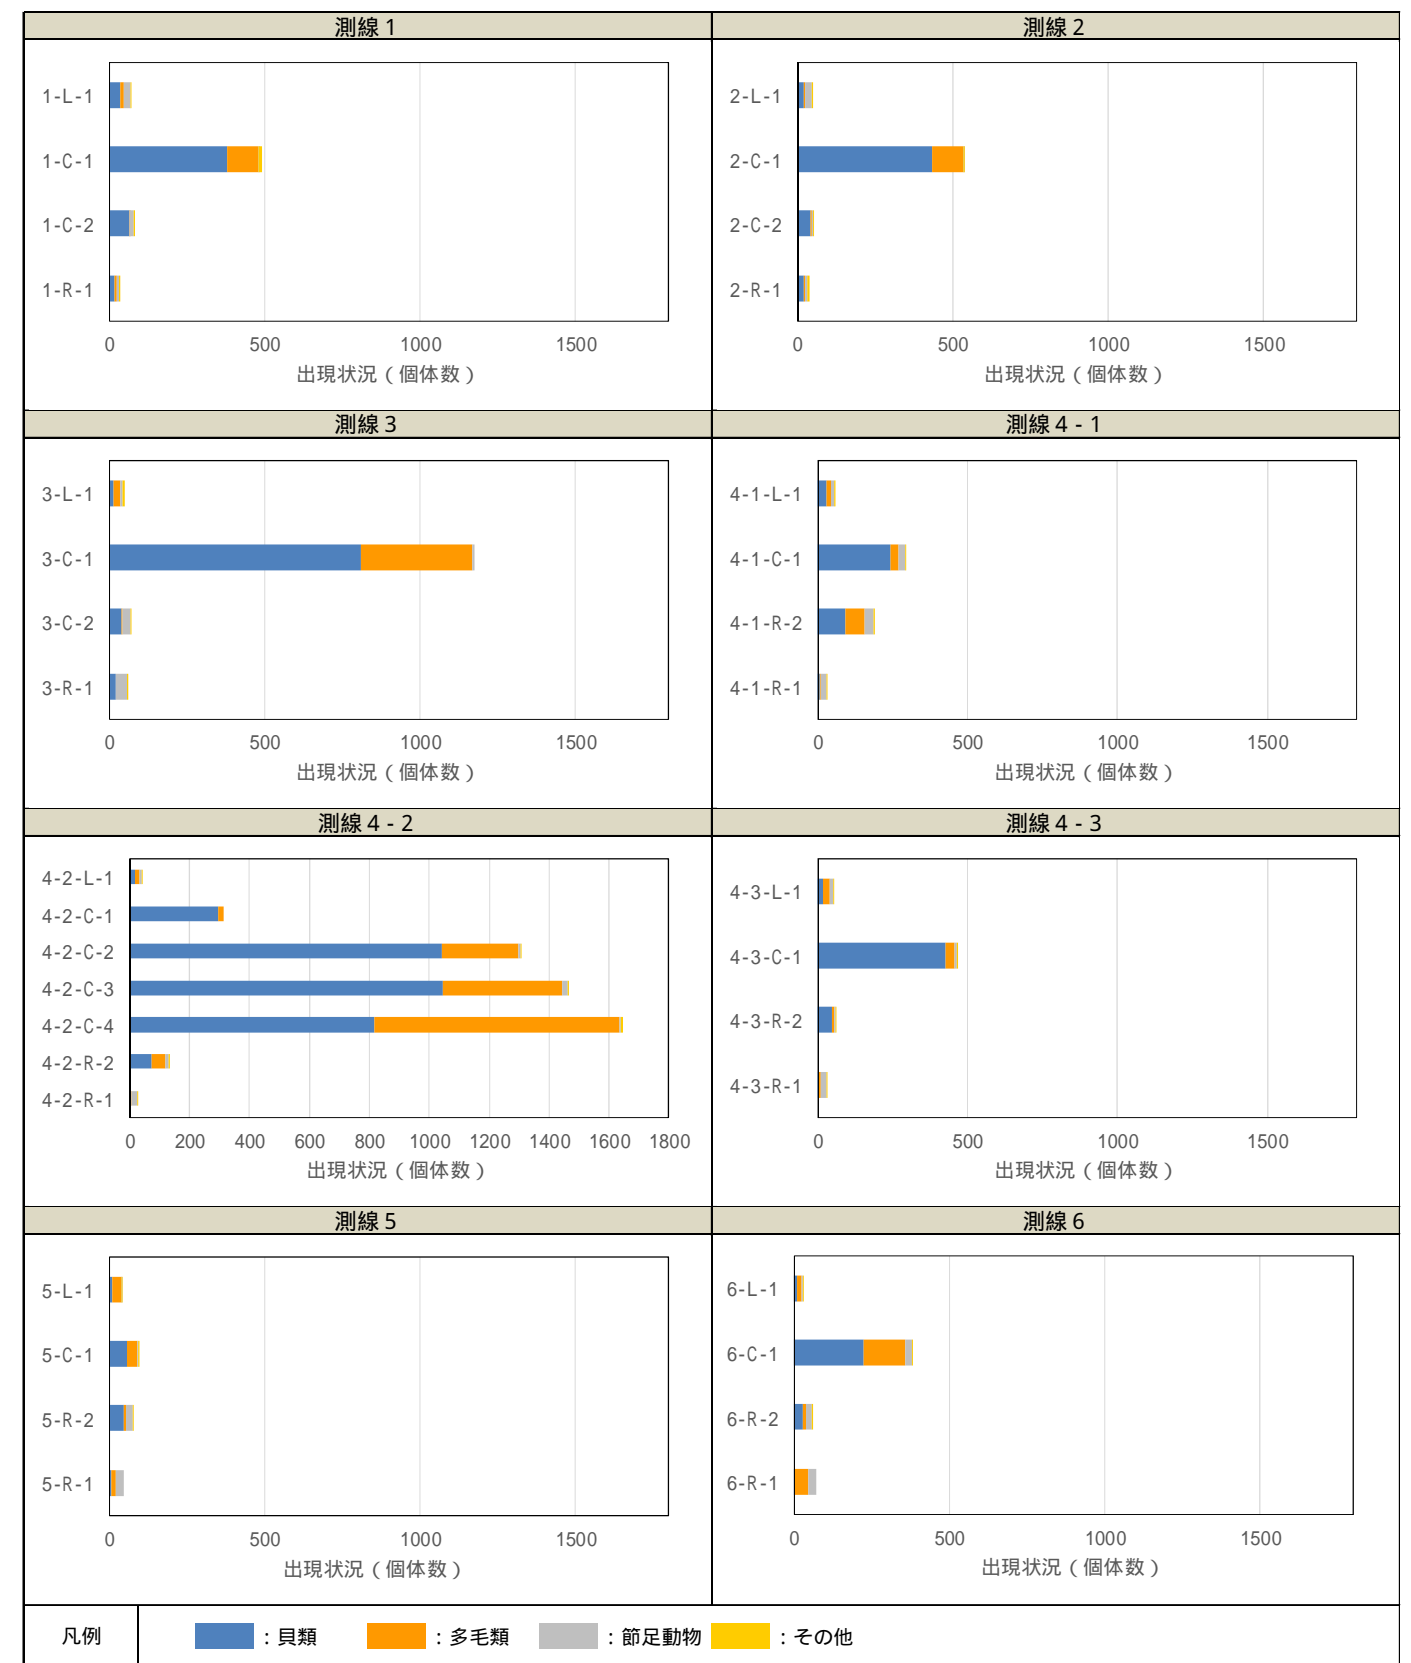
図 3.3.25(2) 底生生物の確認状況 (秋季)

- ・ 秋季調査では、大潮時に干出する潮間帯よりも、大潮時でも干出しない潮下帯の調査地点で個体数が多く、二枚貝と多毛類が優占していた。

個体数は約 10600 cm³(3 回×コア体積(15cm 径×深さ 20cm))または約 12500 cm³(3 回×スミス・マッキン体積(22cm×22cm×10cm))あたり。
4-3-C-1 がスミス・マッキン、それ以外はコアグラによる採集である。
