第3章 環境モニタリング調査結果

(3) 環境モニタリング調査結果

1) 広域調査

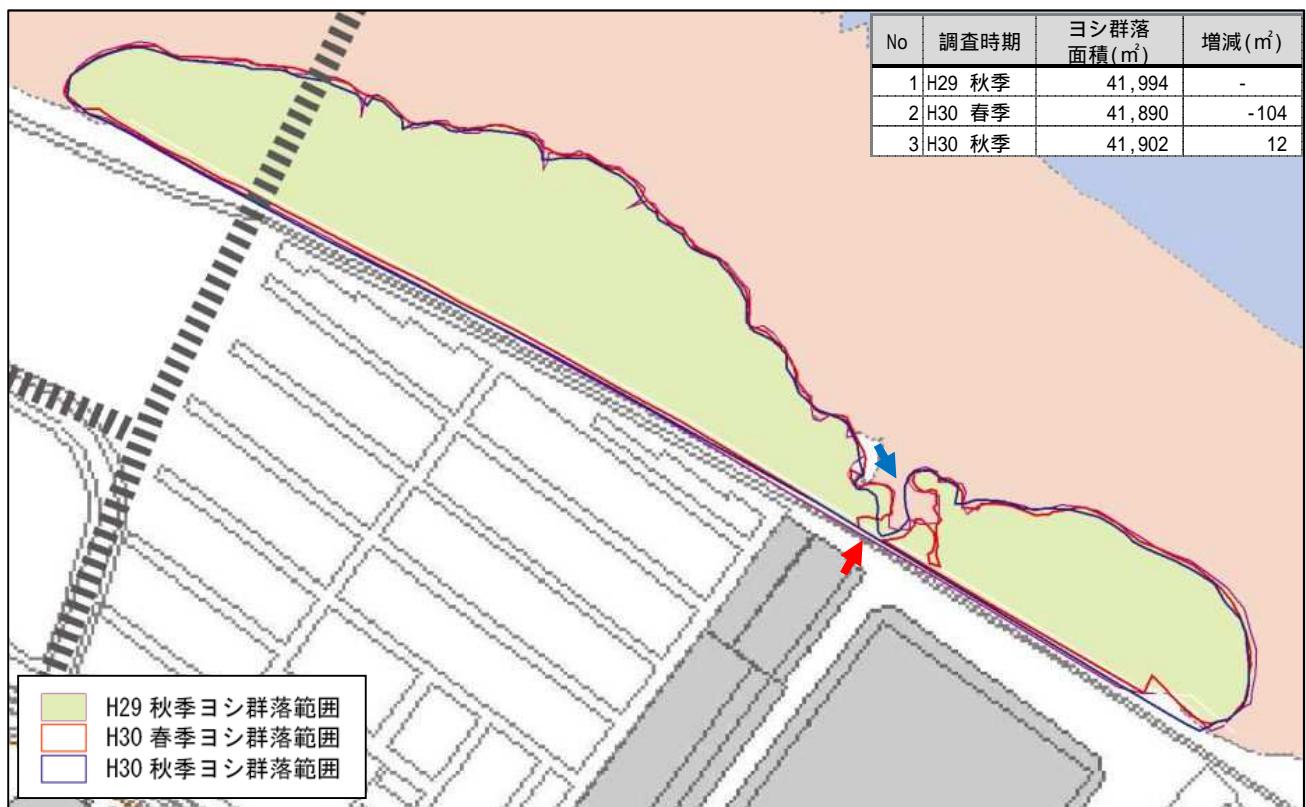
図 3.3.11 ヨシ群落推移状況

- ・H29年度秋季調査(H29.10月)と比べると、H30年度春季調査(H30.5月)では一部の群落が消滅し、上下流2群落に分かれた形となっている(図 3.3.11 → 参照)が、面積的には104 m²の減少にとどまり、H30年度秋季調査では護岸沿いや下流側群落の上流縁(図 3.3.11 → 参照)を中心に、12 m²拡大した。
- ・ヨシ群落の推移は、上記のとおり微細な変化にとどまっている。
