今年度末の開通に向け、橋面工が始まる

高欄の設置が概ね完了

現在、今年度末の開通に向けて皆様が車や歩いて渡る部分の橋面工の施工を進めているところです。そこで今回は、橋面工の進捗状況を紹介します。9月末時点で高欄（外側の柵）の設置が概ね完了し、歩道の高さを調整する調整コンクリートや橋の上の雨水を流す鋼製排水溝、車両用防護柵の基礎となる地覆の設置が完了しています。羽田空港側は、橋梁の点検に必要な検査路の設置を行っています。今後、舗装や照明、標識の設置を進めていきます。令和3年度末開通に向けて、安全第一に工事を進めていきます。

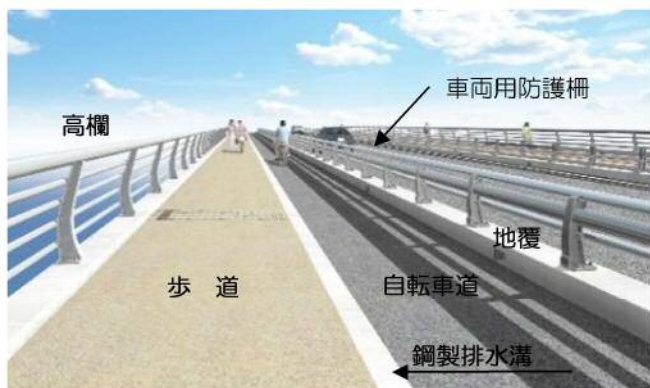
歩道空間イメージ図

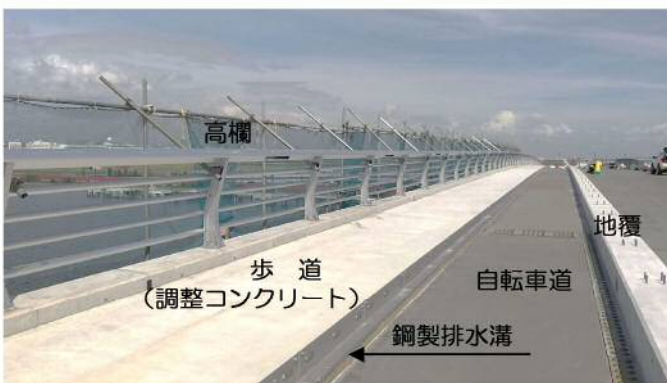
歩道部進捗状況（9月末時点）

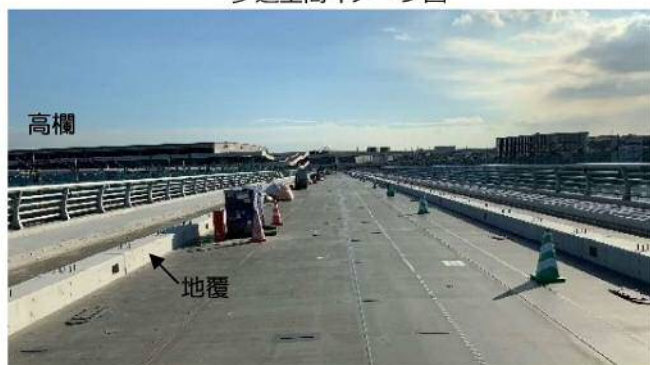
車道部（都県境から殿町側を望む）

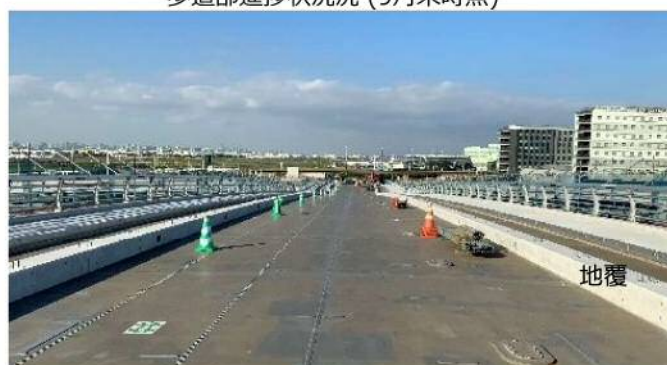
車道部（都県境から羽田空港側を望む）

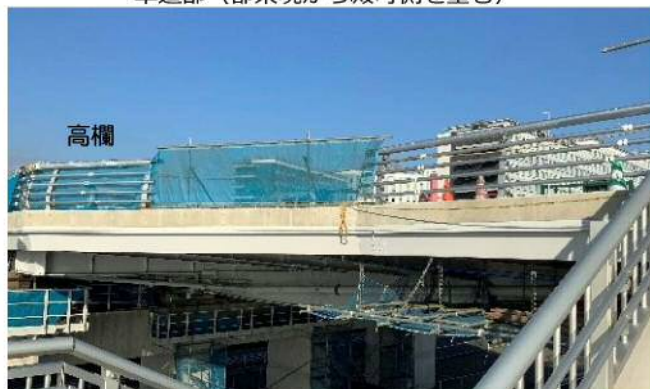
階段から見る高欄設置状況

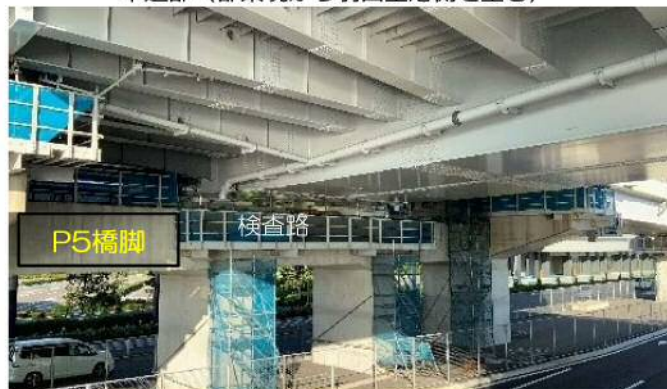
環状八号線橋脚の検査路設置状況

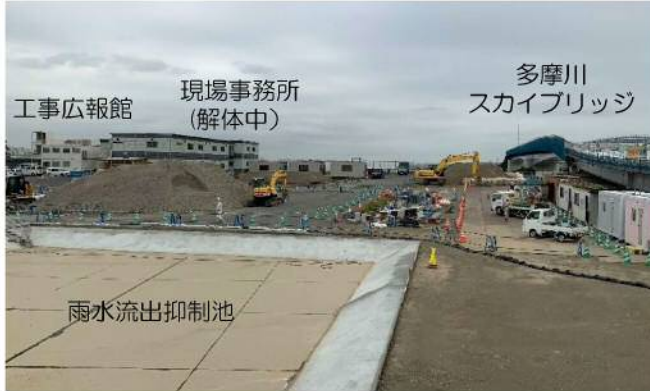
工事ヤード復旧工事状況

工事着手時から現場内に開設しておりました「工事広報館」ですが、工事ヤードの復旧工事に伴い、本年12月をもって閉館いたします。長らくのご利用ありがとうございました。

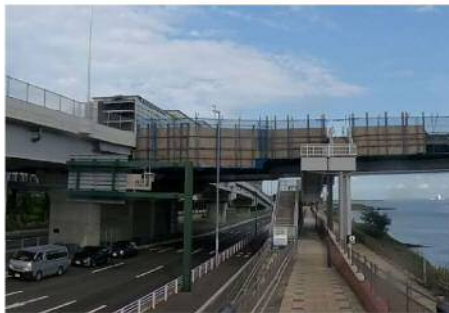
足場撤去前 (多摩川上流より)

9月に足場撤去のため、夜間にソラムナード羽田緑地および環状八号線を通行止めにして工事を行っていましたが、無事に工事が完了しました。環状八号線については、今後、数日間の夜間通行止めを予定していますが、ソラムナード羽田緑地部の通行止め工事は今回で完了となります。

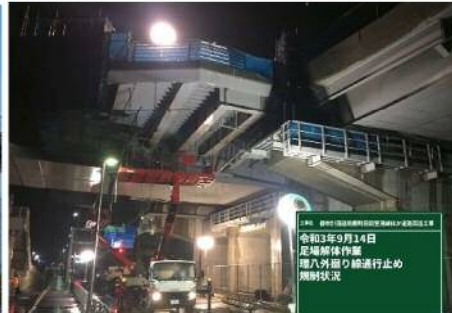
夜間足場撤去状況

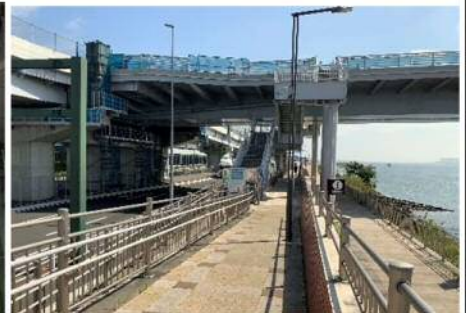
足場撤去完了 (多摩川上流より)

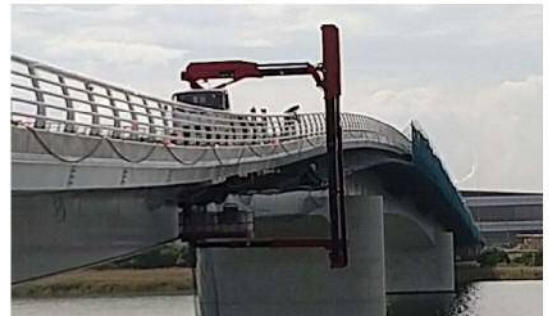
写真は一回り小さいBT200です。

橋梁点検車 (BT200)

橋梁点検車は、高架道路や橋梁の下などの調査、点検作業時に使用する高所作業車の1種です。足場を組むことが困難な場所でも、橋梁の上からスムーズに移動して作業することができます。

多摩川スカイブリッジは川の上に架設されていることから、歩いて橋梁下面の点検を行うことができませんので、橋梁点検車での橋梁点検を行う必要があります。

本橋は、鋼桁の下まで点検可能な国内最大級のBT400という点検車が使用可能なように設計されています。

現在、この点検車を利用して、橋梁部の外部足場の撤去を行っています。
