矢上川におけるIoTカメラ・水位計実証実験報告書

2022年3月

株式会社イクシス

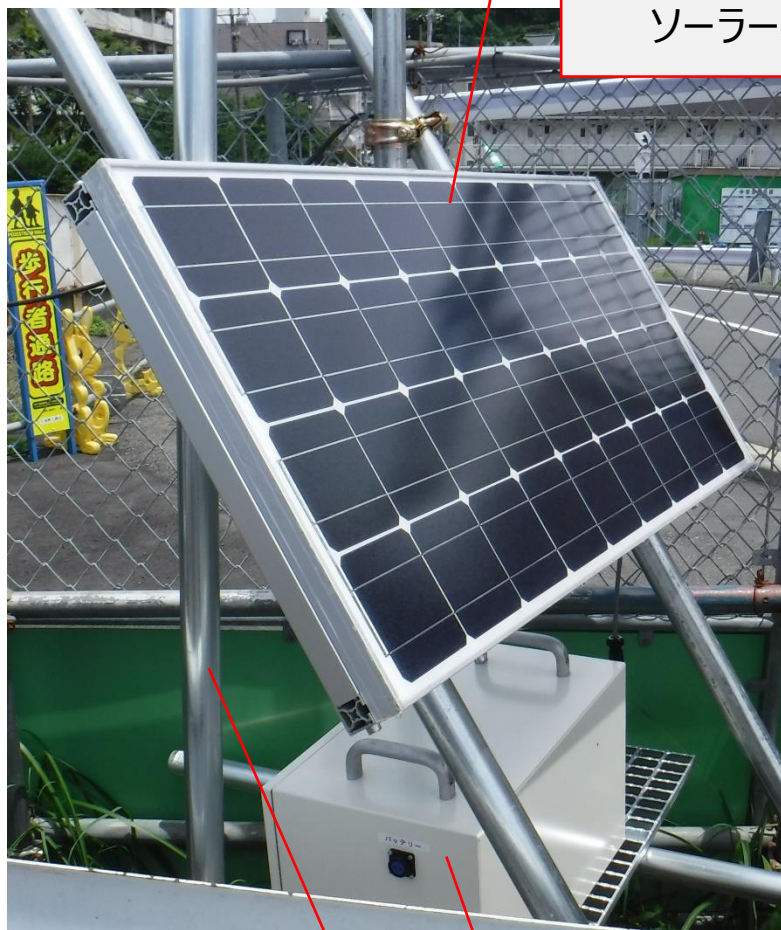
ソーラーパネル

有線接続

単管組みの台

制御盤

- ・カメラ本体（重量：3kg、寸法（D x W x H）：200 x 200 x 200）
- ・制御盤（重量：20kg、寸法（D x W x H）：400 x 400 x 400）
- ・ソーラーパネル（重量：10kg、寸法（D x W x H）：1000 x 500 x 100）
- ・水位計

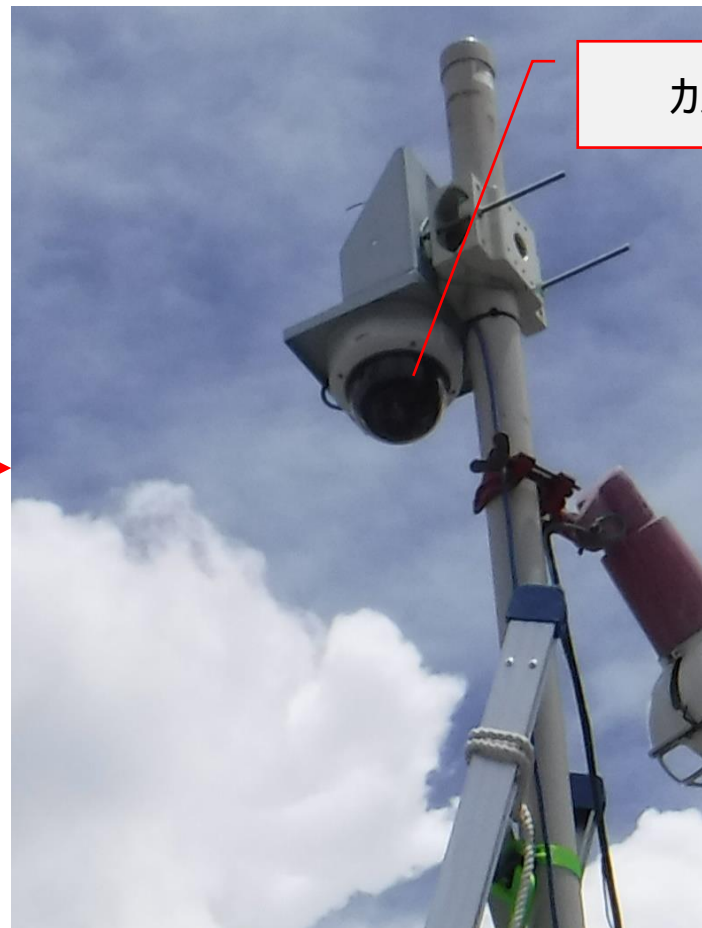
カメラ

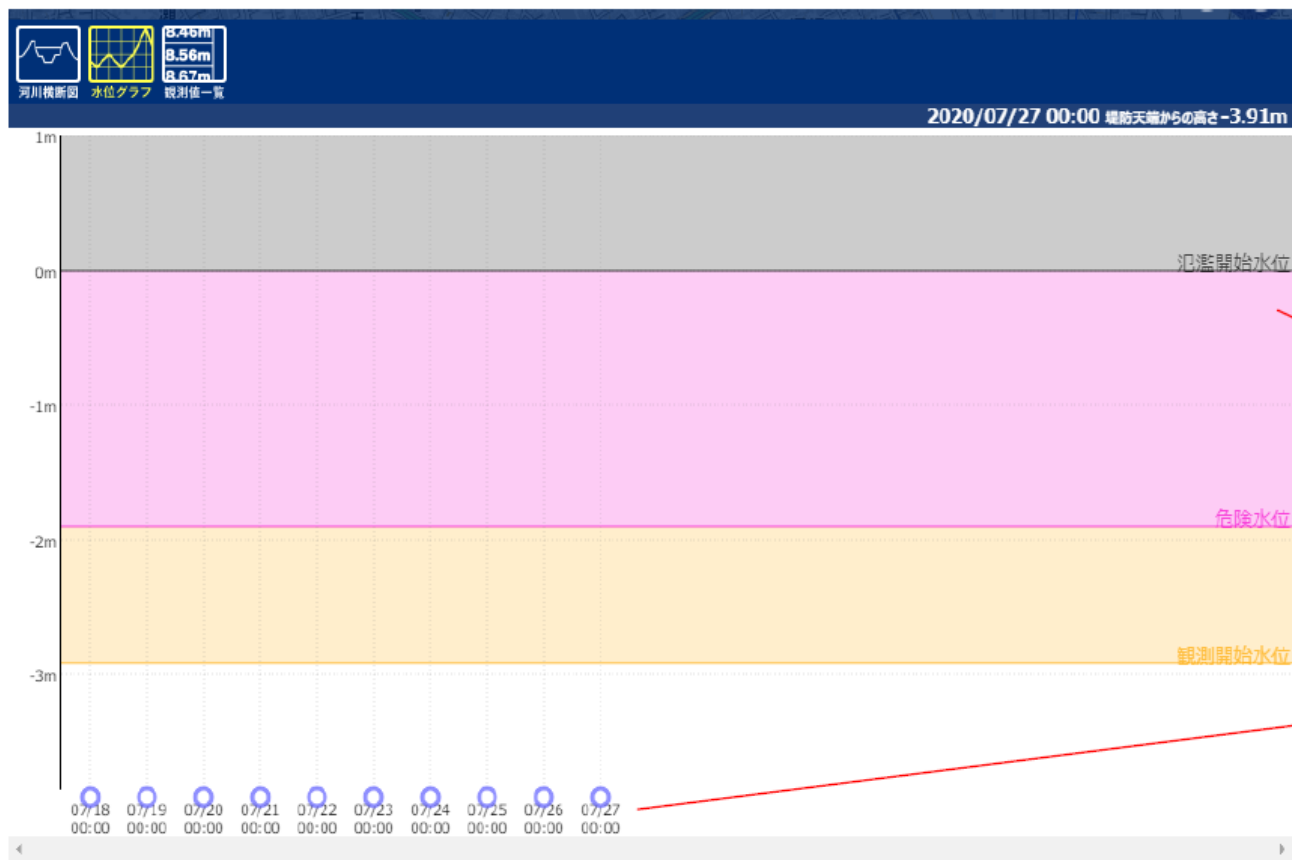
- ・一定時間おきの水位をグラフ上に表示
- ・しきい値を越えた場合はメール等で通知

しきい値

測定した水位

※しきい値は、任意に設定が可能

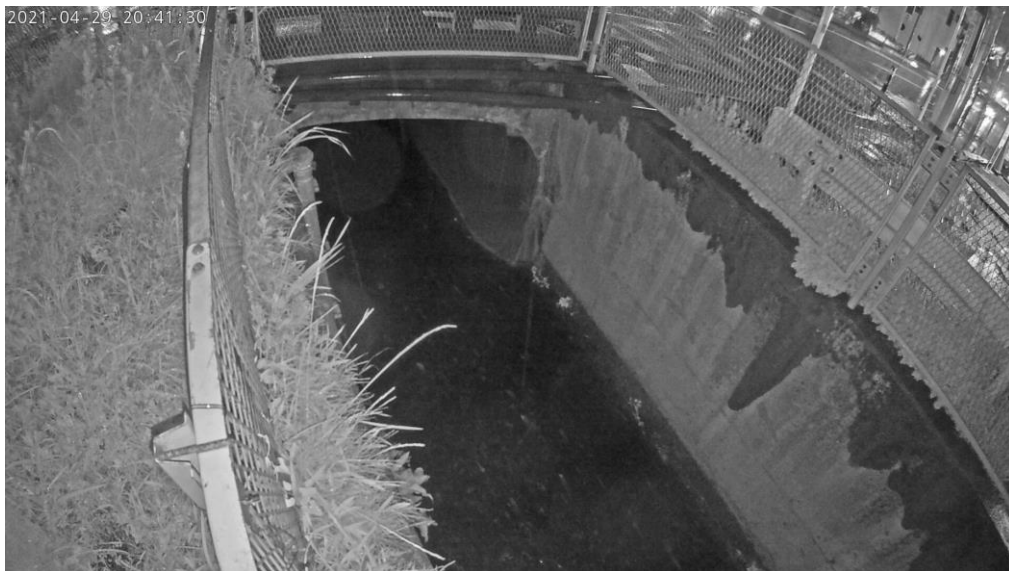
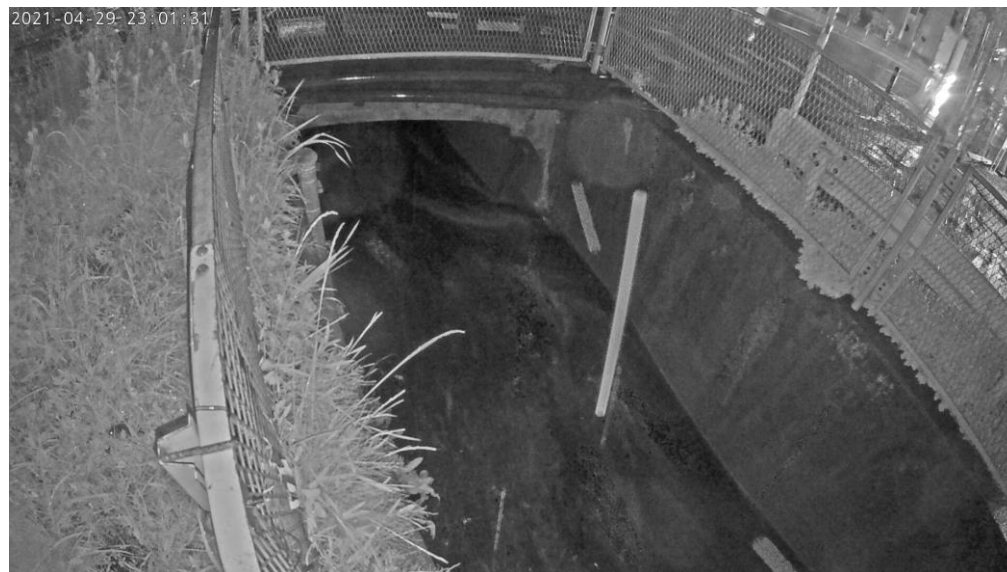
測定結果（正常）

- 2021年4月29日の測定画像で、しきい値に至らなくも、増水と水位状況が連動している

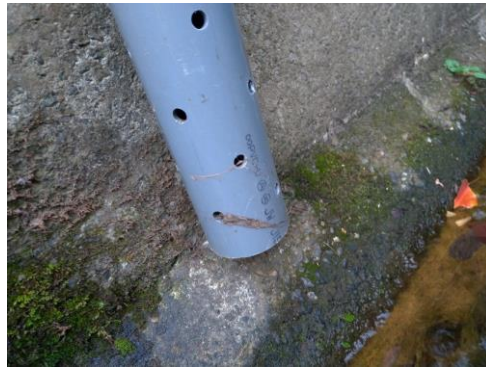
測定結果（異常）

- 事象：2020/11/2に水位の誤検知が発生
- 原因：水位計の保護管に枯れた植物のような物が付着

- 対策：水位計の保護管に目の細かいネットを装着

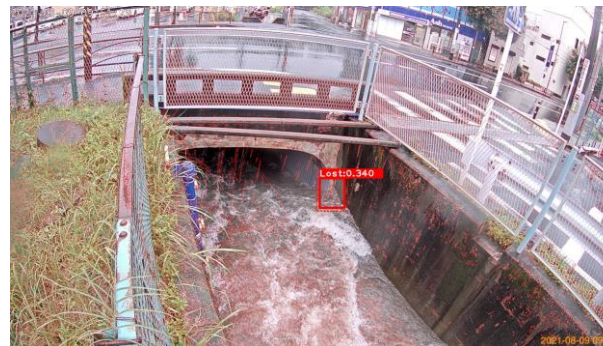
解析結果(枠まで到達・増水検知)
