五反田川,細山調整池における LTE通信クラウドカメラ実証実験報告書

2022年6月

JFE商事エレクトロニクス株式会社

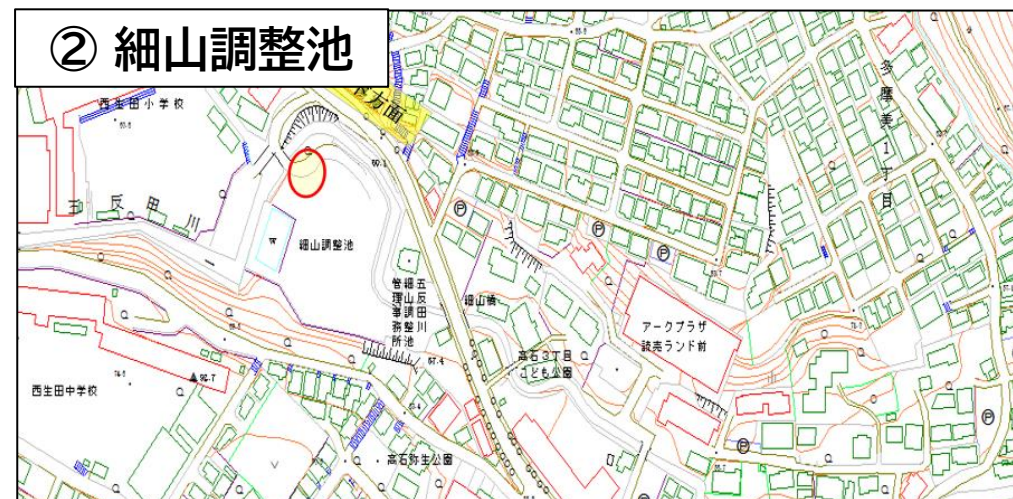
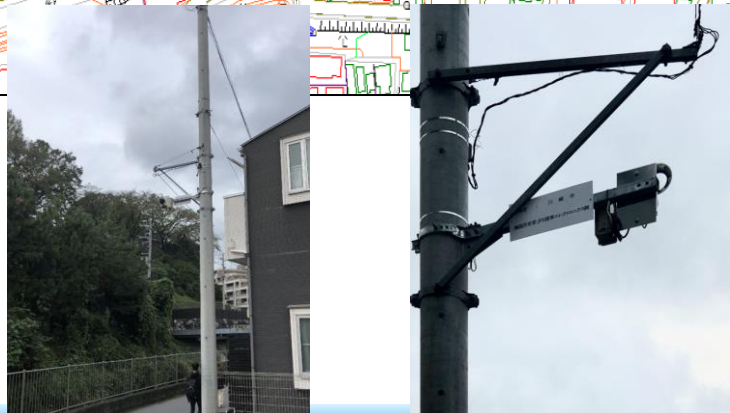
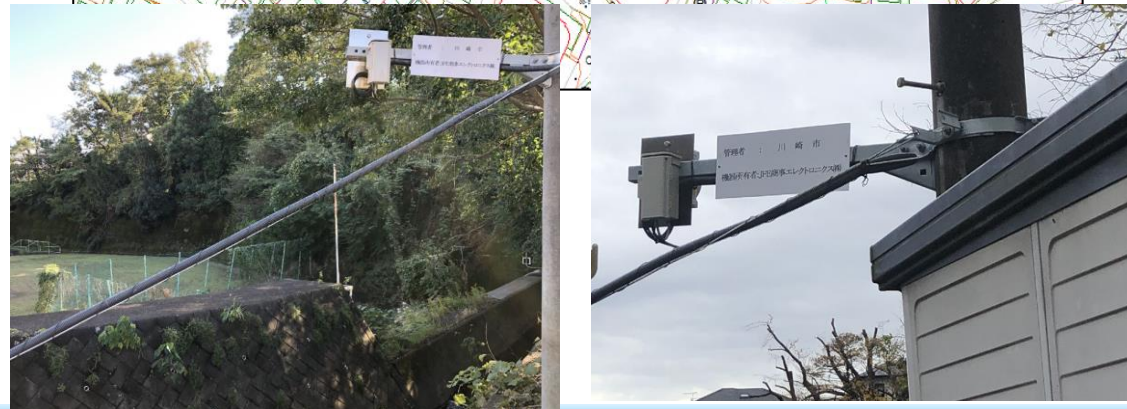
設置場所：① [五反田川] 川崎市多摩区生田七丁目(生田駅周辺)

② [細山調整池] 川崎市麻生区細山二丁目2番地内

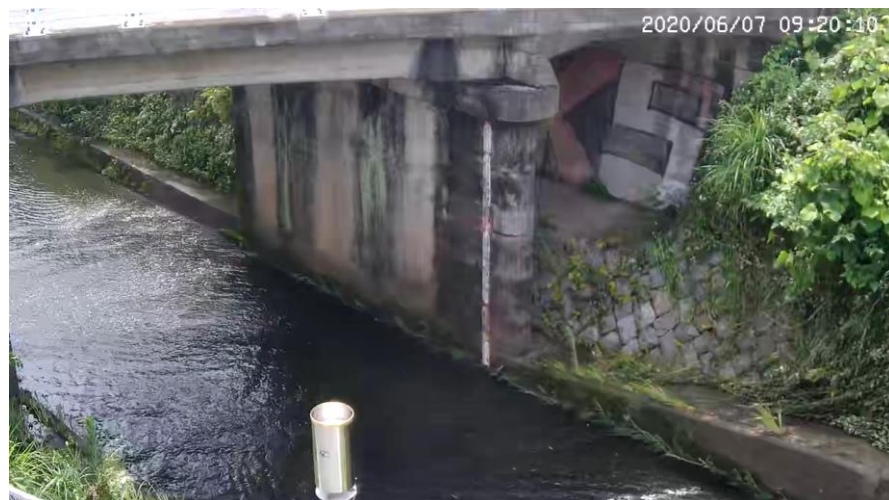
五反田川

- ・ドコモ通信網のLTEを使用。電波状態良好で、映像を途切れなく配信することが出来ました
- ・カメラ映像をYouTubeに二次配信する事で、コマ数秒のタイムラグはあるが、ほぼリアルタイムの配信が出来ました

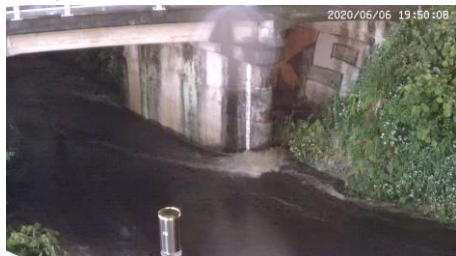
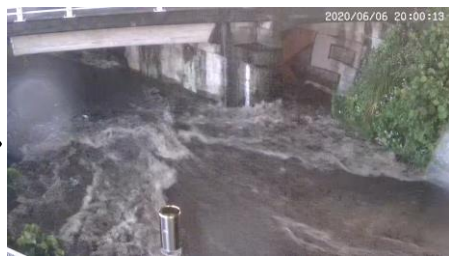
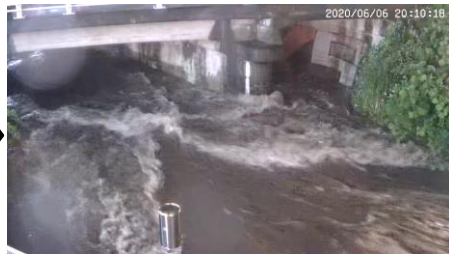
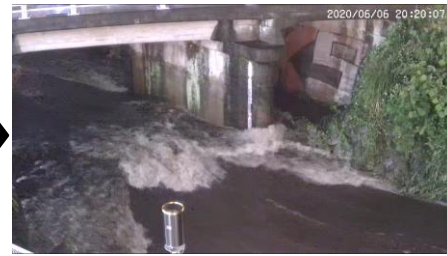
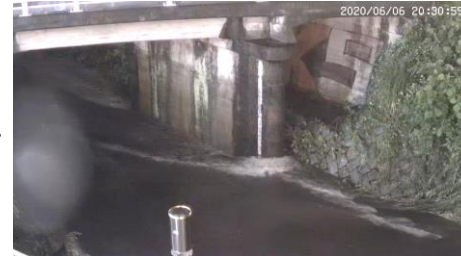
五反田川 設置カメラ

- ・荒天時や夜間といった、撮影が不向きな条件下でも現場状況を判別でき、判断水位等に至る瞬間や調整池に流入するタイミング等をしっかり撮影する事に成功しました
- ・撮影した映像を録画することにより、事象の振り返りにも用いることができました

動画スナップショット (撮影日時:2020年6月6日 19:50 ~ 20:30)

- ・河川水量変動の監視がリアルタイムで滑らかな映像により可能となることで、荒天時の目視による確認回数の減少に繋がり、パトロール回数の減少による職員の安全確保や遠隔で現場状況を判断する際にも活用できる
- ・市民向けの情報として活用する場合、リアルタイム映像と水位予測を組み合わせる事で、円滑な避難行動に期待ができる
