「河川インフラにおける実証フィールドの提供」の取組みにおける
非接触式流量計での河川水位および流速の測定の実証試験

成 果 資 料

東邦マーカンタイル株式会社

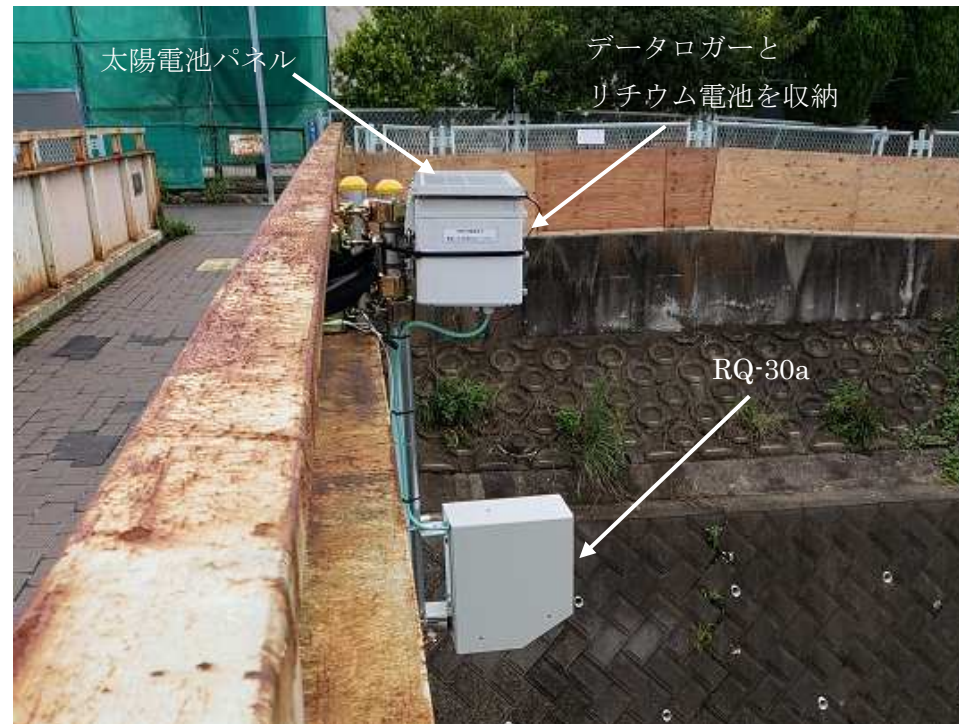
- ① SOMMER GmbH(オーストリア)社製非接触式流量計 RQ-30a
- ② 同社製データロガー MRL-7(携帯電話回線 SIM カード搭載)
- ③ 太陽電池パネル 12V 6W
- ④ 充電式リチウム電池 12V 20Ah

写真 1. 測定システム設置の様子

装置は平瀬橋の下流側欄干中央(写真 1, 図 2 参照)、河床より 6.916m の高さ(図 3 参照)に設置しました。

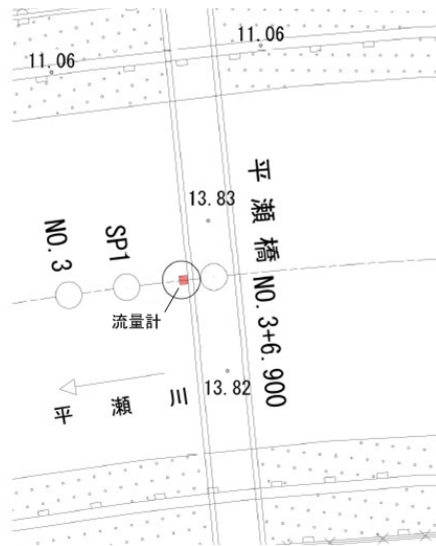
図 2. 設置場所

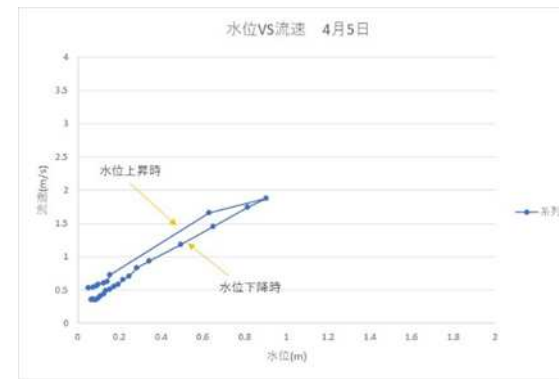
図 6. 2021 年 3 月 21 日の水位 VS 流速

図 7. 2021 年 4 月 5 日の水位 VS 流速

図 8. 2021 年 4 月 14 日の水位 VS 流速

図 9. 2021 年 4 月 29 日の水位 VS 流速

それぞれ、水位の上昇時および下降時に、水位と流速が一定の関係性を持って変化している様子が測定されています。

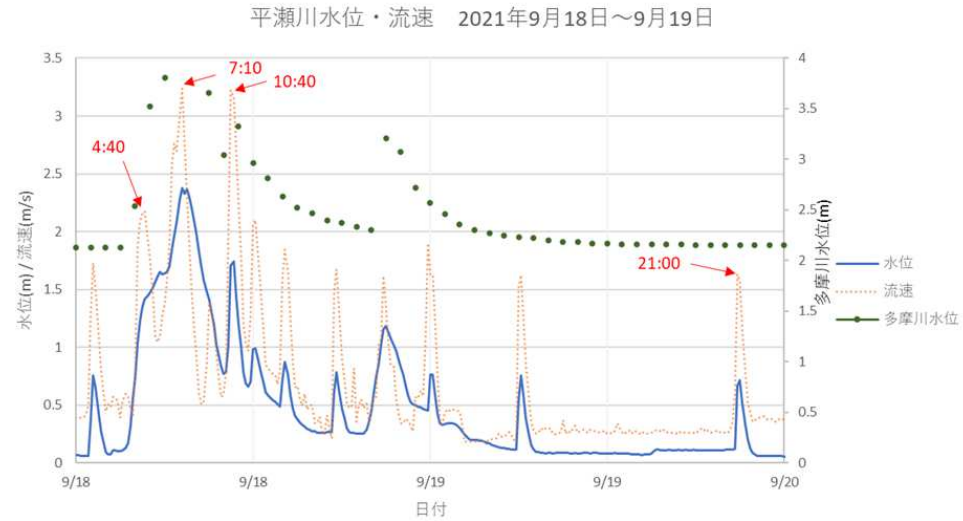
図 10. 水位と流速 2021年9月18日～19日

9月18日の4:40に流速が一旦ピークを示した後に減速を示してるにもかかわらず、水位が上昇を続ける様子が測定されています。この時、多摩川の水位が上昇中でした。

これは測定地点の直ぐ下流で合流する多摩川の水位が上昇したため、平瀬川の河川水の流れが阻害されたものと考えられます。

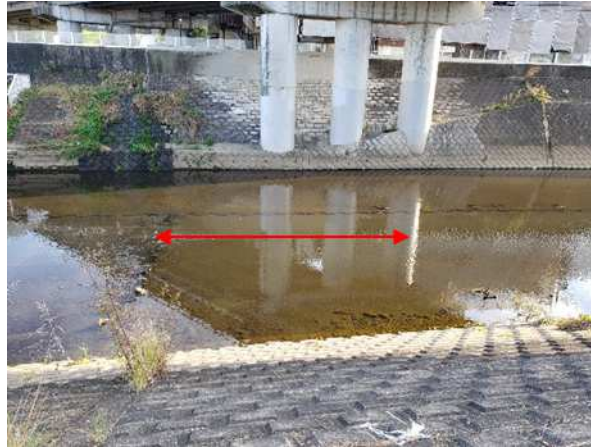
2021年11月19日に測定場所の下流で、基準とした区間(同区間の距離を護岸でメジャーにて8.9mと測定)で浮遊物の移動時間を動画撮影により時間を測定、流速を求めました。

写真 2. 測定場所(赤い矢印の区間で測定)

1回目	27秒 = 0.296m/秒
2回目	29秒 = 0.307m/秒
3回目	29秒 = 0.307m/秒
平均流速	0.303m/秒

14:30	0.314m/秒(水位 0.018m)
14:40	0.308m/秒(水位 0.019m)
平均流速	0.311m/秒

実測による流速と流量計によって測定された流速との比は $0.303 / 0.311 = 0.974$ となり、実測値は計測値の 97.4%という結果が得られました。

一般に電波流速計は、低流速での測定を苦手とします。当日は風がなく、水面も穏やかで好条件ではありましたが、簡易的な方法ではありますが、低速流において実測での値に非常に近い値での測定ができている事が確認できました。

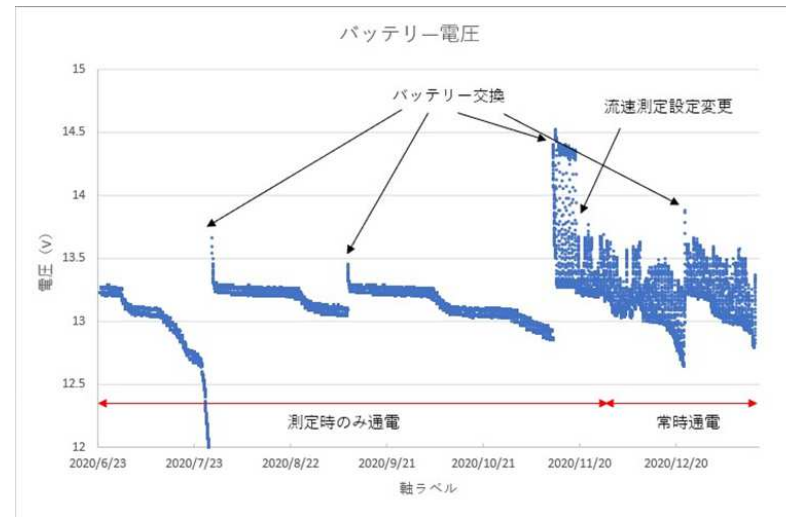
図 12. バッテリー電圧 2020 年 6 月～12 月

リチウム電池の特性から、12.6V を下まわると急激に電圧が下がるため、その手前で交換をすることとしました。

当初は1～1.5ヶ月程度での交換を実施しておりましたが、流量計の測定条件の変更による省電力化と、春以降の太陽高度の上昇による太陽光パネルによる発電量の上昇により、バッテリー交換の必要がなくなりました。

しかしながら、夏が過ぎ太陽高度が下がるにつれ、2ヶ月程度での交換が必要となりました。

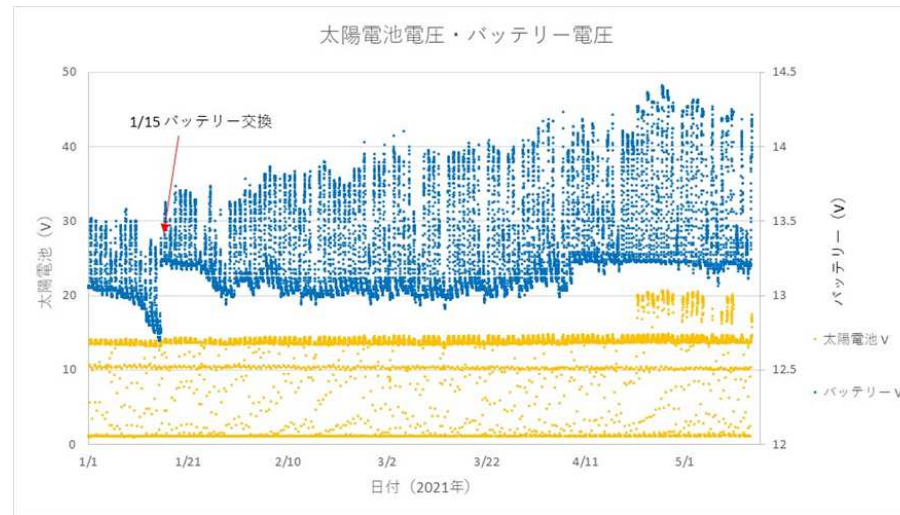
図 13. バッテリー電圧 2021 年 1 月～5 月

測定頻度やデータ転送頻度などの測定条件により、6Wの小さな太陽光パネルと20Ahの小さなバッテリーでも連続測定できることが確認されましたが、通年測定するには余力を持てるサイズの太陽パネルとバッテリーが好ましいと思われます。
