令和元年台風第19号による河川関係の浸水被害に関する住民説明会

河川等に関連する浸水被害状況

一級河川平瀬川における浸水被害状況

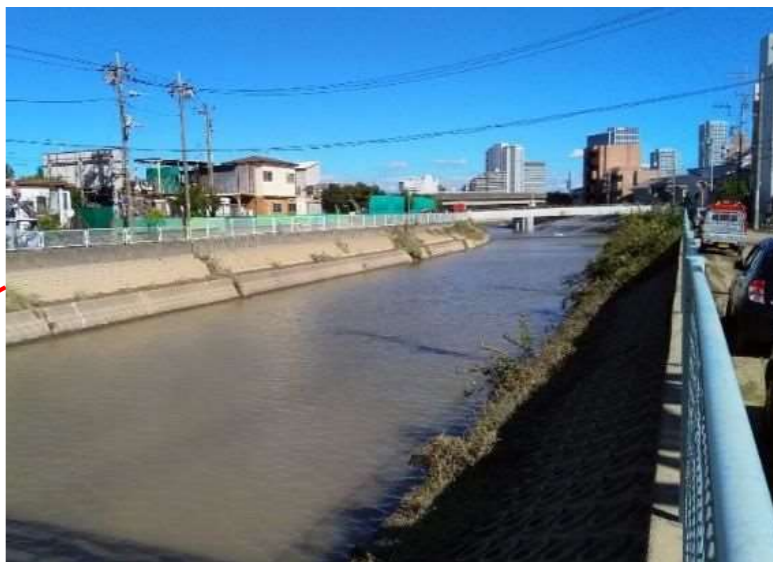
②平瀬川(多摩川との合流部)

平瀬川上流側から多摩川との合流部を望む

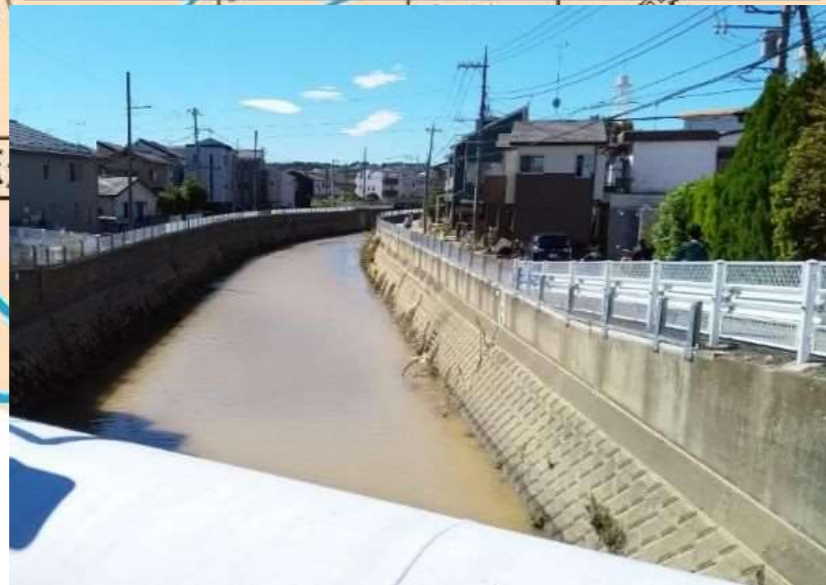
③三沢川(JR南武線三沢川橋りょう周辺)

多摩沿川道路から三沢川を望む

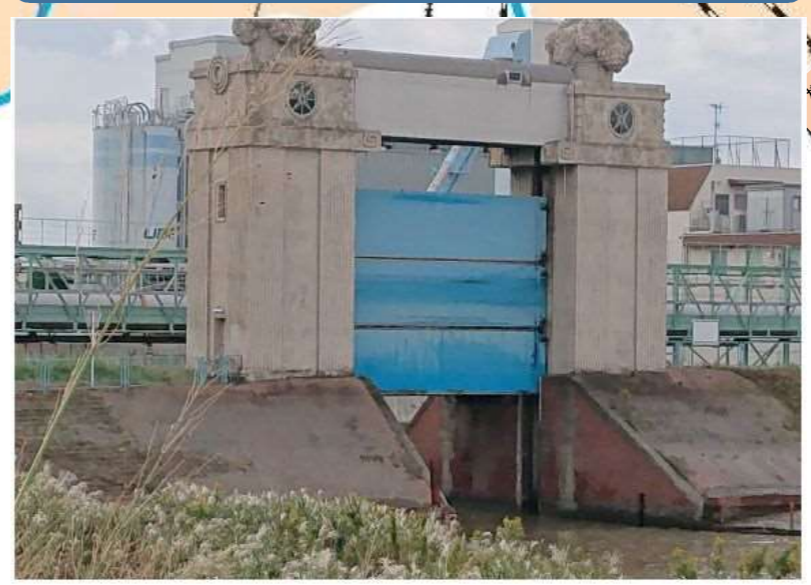
①河港水門(川崎区港町周辺)

多摩川下流側から河港水門を望む

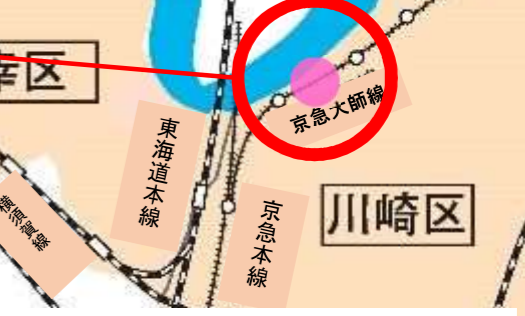
(参考)河港水門とは
大正時代末期、内陸部に運河を
開通させる計画が策定され、昭
和3年3月に完成したが、第2次世
界大戦により運河は水門から約
220mの開削で中断され、現在で
は埋め立てられて水門と接続す
る部分約80mが舟溜まりとして残
存している。

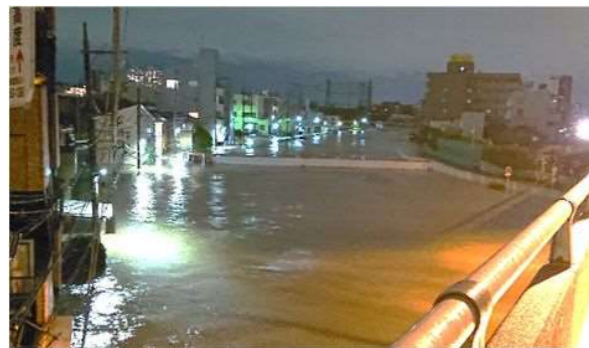
写真①多摩川との合流部

10月12日午後10時頃

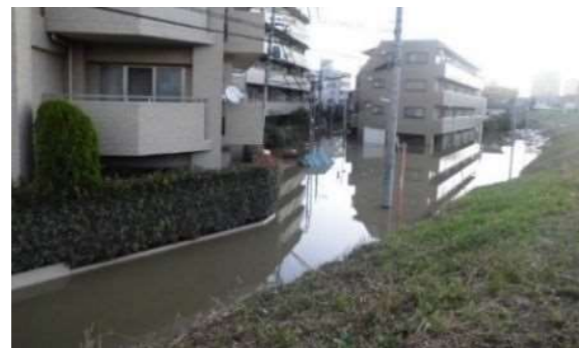
写真②高津区溝口六丁目

10月13日午前5時頃
