令和元年台風第19号による排水樋管周辺地域の 浸水に関する検証について

中間とりまとめ①

令和2年2月13日

川崎市上下水道局

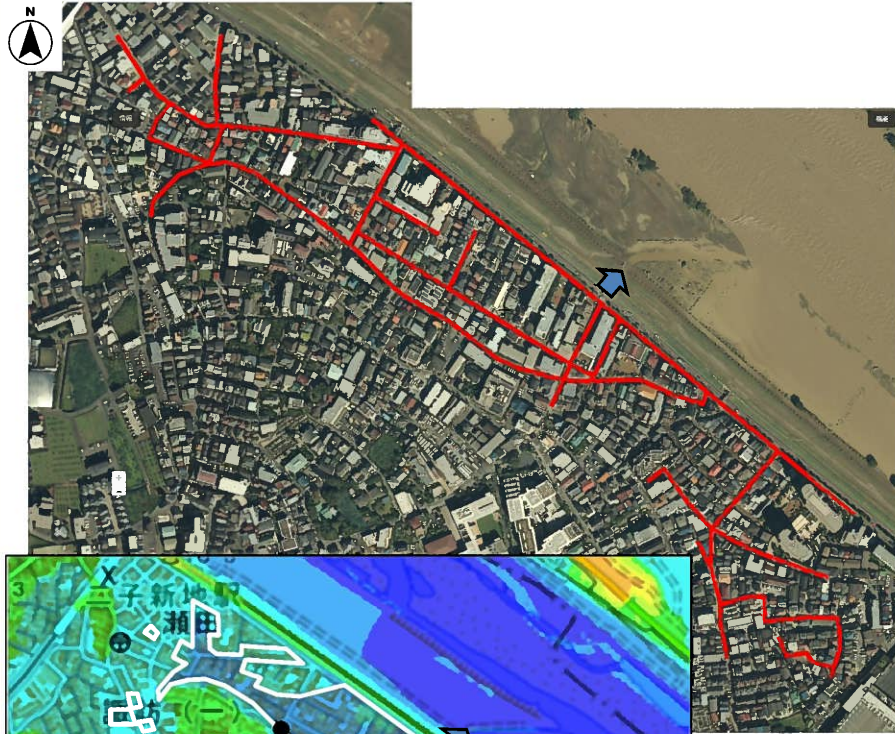
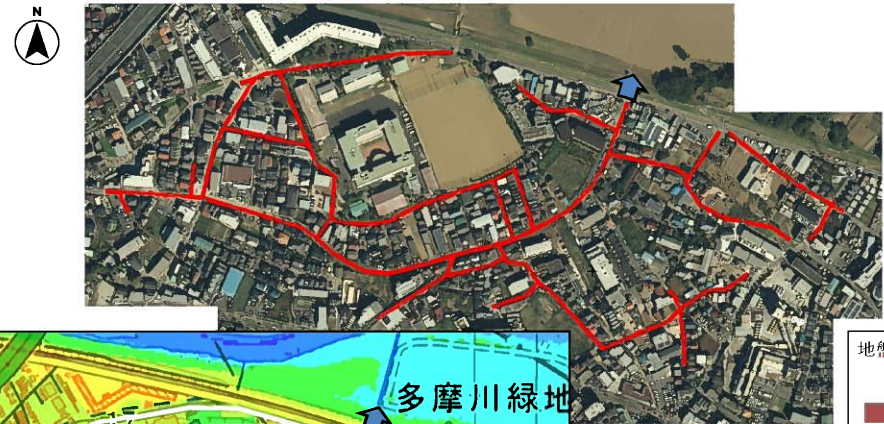
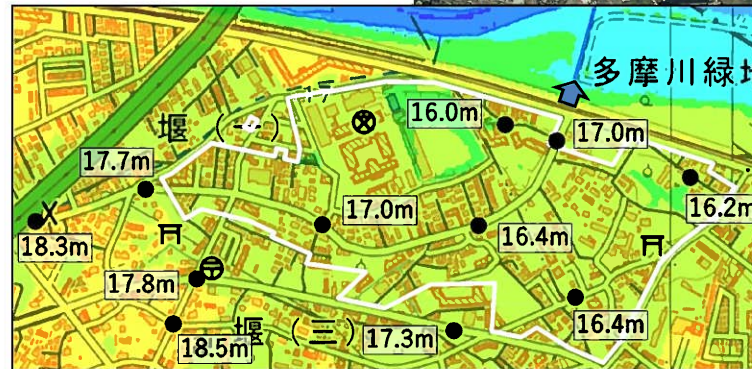
※出典：国土地理院ウェブサイト(<https://maps.gsi.go.jp>)
 (台風第19号直後の航空写真及び色別標高図に加筆して作成)
 ※航空写真において土砂が確認できる道路を赤線で示している。
 ※台風当日の本市職員による確認と罹災証明で確認できた浸水範囲を白線で囲っており、下水道台帳を基に「●」地点における地盤高(A.P.)を表示している。

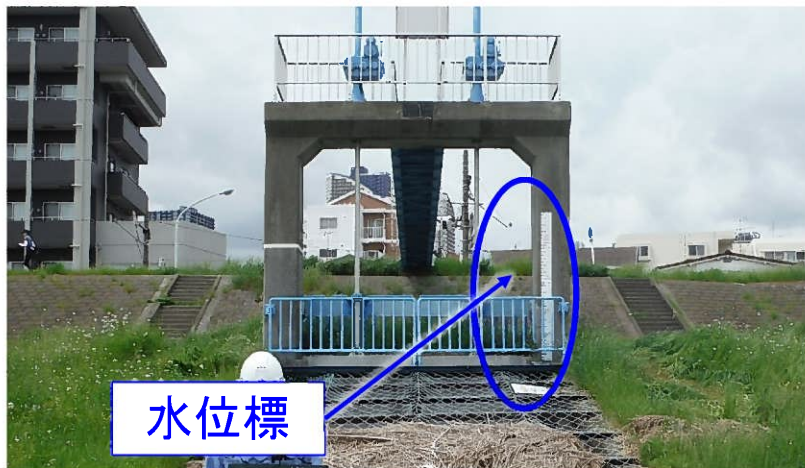
排水樋管部水位標

- ゲート操作の妥当性について、操作手順を含め、浸水シミュレーションを活用し、さらに検証を深める。
- 排水樋管箇所の直近に水位計がないことから、現地パトロールや国土交通省が公表している河川水位での操作判断となっており、現地の水位の状況をリアルタイムに把握する必要がある。

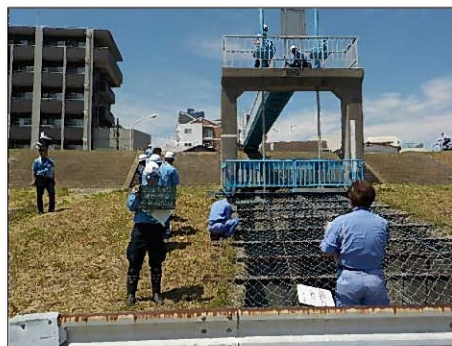
○いずれの点検・動作確認においても、河川水位が下がった状態ではあるが、開閉動作の不具合や異常がないことを確認した。

写真: 河川管理者による検査状況

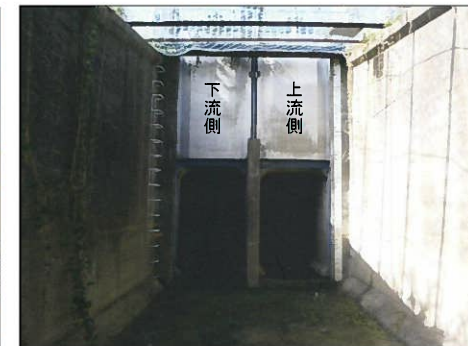
写真: 10月10日点検状況

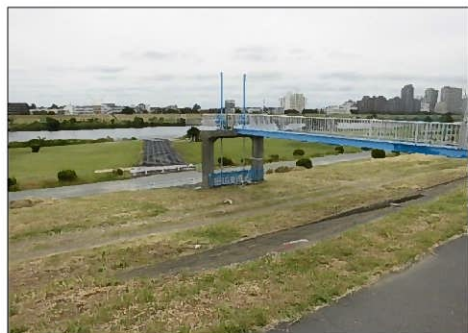
写真: 排水樋管周辺状況(平常時)

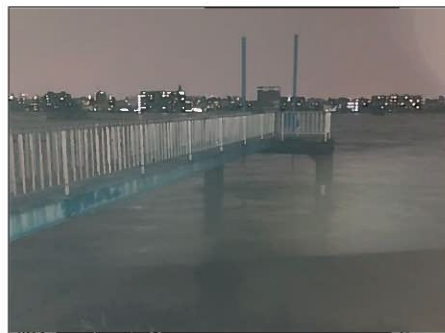
○台風後の排水樋管周辺の状況は、次の写真のとおり、多くの土砂堆積や雑草・小枝等が確認されている。

写真: 排水樋管周辺状況(当時)

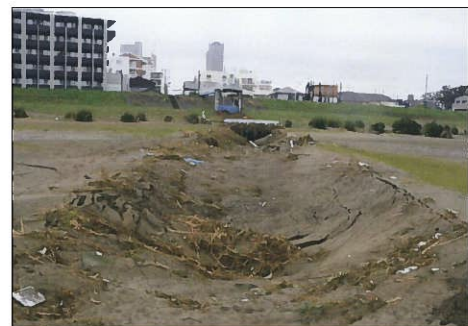
写真: 排水樋管周辺状況(台風後)

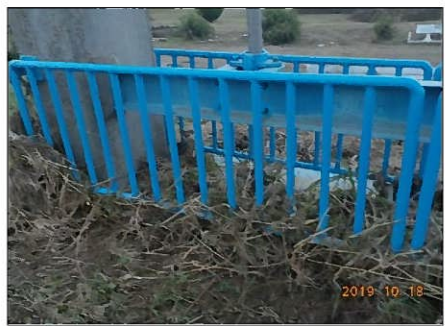
写真: 扉体上部状況(台風後)

○国土交通省の検討会提言やメーカーの見解、台風後の現場状況から、現時点では、何らかの異物が扉体の戸当り部に噛み込み、ゲート閉鎖に時間を要した可能性が高い。

水路開口部に異物混入防止効果があるネットを設置し、雑草・小枝等の雑介物の混入を防止する。

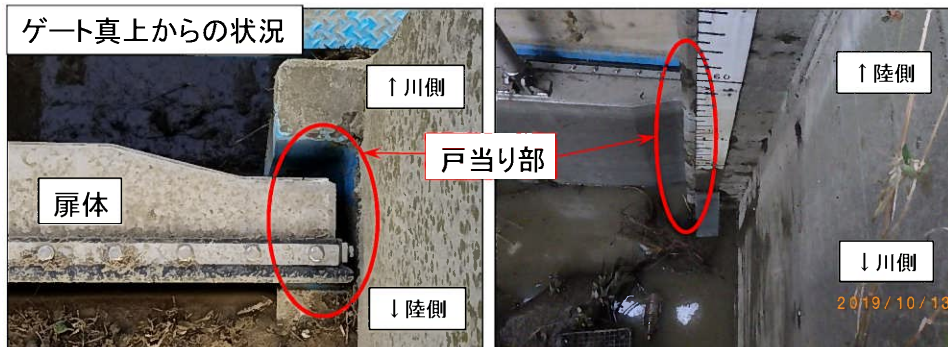
○当日のゲート操作では、上流側と下流側ゲートの閉鎖状況が異なることや、降下停止後にゲートの引き上げが可能であったが手動操作による降下ができなかったことから、ゲート閉鎖に時間を要した主たる原因は、異物の噛み込みの可能性が考えられる。(水圧の影響のみの場合、上下流側のゲートの動きは同じとなる。)

写真: 扉体及び戸当り部

写真: 台風後の扉体周辺状況

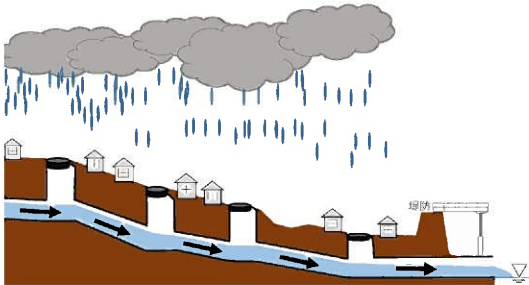
○多摩川水位上昇前
多摩川水位が低く、堤内地に降った雨は下水管を流下し、支障なく多摩川へ排水される。

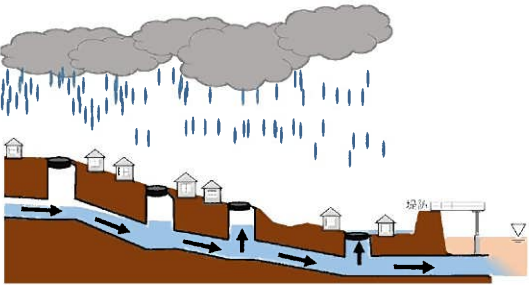
①内水による浸水
多摩川の水位が高くなったことで、下水管内の水位が上昇し、その影響で地盤の低い箇所での溢水を含め、浸水が発生する。

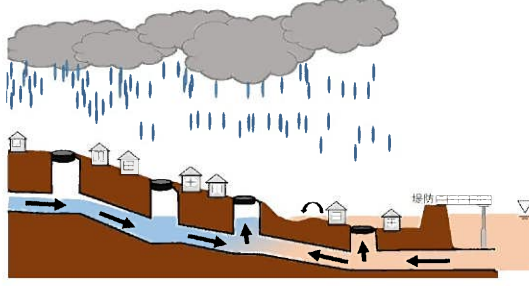
③逆流した河川水による浸水
多摩川の水位がさらに高くなり、完全に逆流となることで、河川水が溢水し浸水が発生する。

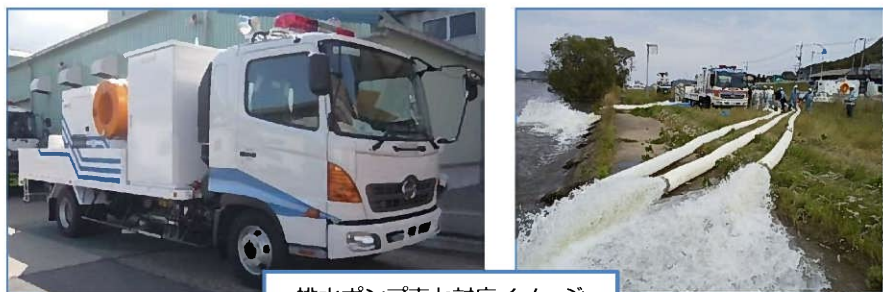
排水ポンプ車と対応イメージ

○今夏の台風シーズンに備え、短時間で浸水被害を軽減できる暫定的な対策としては、排水ポンプ車の導入が有効である。排水ポンプ車は状況により機動力を活かした柔軟な対応が可能であり、樋管ゲート閉鎖時においても内水排除に対して補完的な役割を果たす。

○排水ポンプ車の車両規格や排水能力は、想定される現場排水作業の実現性を条件に、最大限の規格や能力で選定するのが効果的であり、道路幅等の現地条件、人力による作業性などを考慮し、詳細仕様を選定。

揚水能力	30m ³ /min/10mh (以上)	ポンプ台数/車	4台 (車両1台あたり)
車両規格	8 t クラス (総重量7,950kg)	ポンプ能力	7.5m ³ /min/10mh・台
駆動方式	発動発電機 (125 k VA)	ポンプ重量	40kg・台以下
主要付属品	排水ホースφ200・照明灯・ポンプ用フロート 他
