令和元年東日本台風による排水樋管周辺地域の浸水に関する検証について

1 検証の概要

川崎市では、令和元年東日本台風により、これまでに経験したことのない多摩川の水位の影響を受け、排水樋管周辺地域において、深刻な浸水被害が発生した。

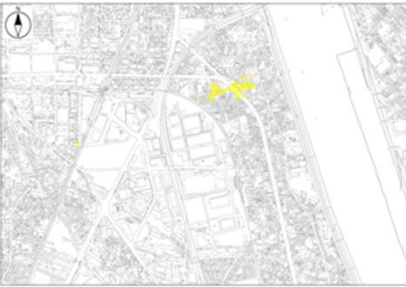
山王排水樋管

パターン	① (当日の状況)	② (当日の想定)	③ (仮定 1)	④ (仮定 2)
ゲート操作	ゲート開	ゲート開	ゲート閉 (15:00 避難判断水位7.6m時点)	
河川水位	当日の最高水位 10.81m (22:30)	既往最高水位 9.07m (19:00と仮定)	ゲート閉鎖後は河川水位の影響なし	
降雨	当日の降雨	気象予報より時間雨量50mm (19:00と仮定) 12日6時～13日6時までの総降雨量を300mm		当日の降雨
最大 浸水深図

※既往最高水位は「国土交通省水文水質データベース」より、田園調布（上）水位観測所で記録された水位（昭和49年9月）

- 避難判断水位A. P+7.60mまでにゲートを閉鎖した場合、今回の降雨においては、結果として浸水規模が小さくなる。
- 気象予報どおりの降雨及び多摩川が既往最高水位でおさまっていた場合は、ゲート開を維持することで、浸水規模はゲート閉鎖時とほとんど変わらない。
- 合流地区である山王排水樋管にてゲート閉鎖を行った場合は、下流にポンプ場を有していることから、今回の降雨であれば、浸水規模が減少することが分かった。

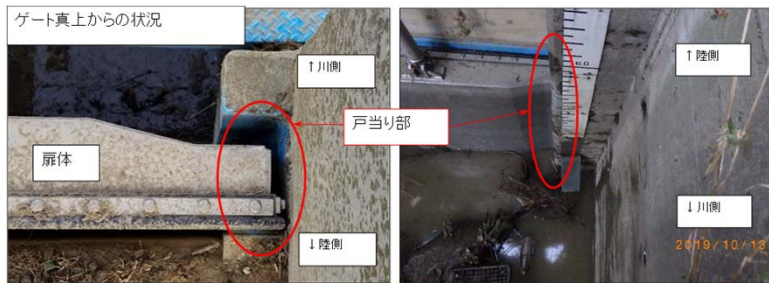
扉体及び戸当り部

台風後の扉体周辺状況

- 上下流側ゲートの閉鎖状況の違いから、水圧が主たる原因とは考えにくい。
- 台風後の現場状況や国土交通省の検討会提言やメーカーの見解から、何らかの異物が扉体の戸当り部に噛み込み、ゲート閉鎖に時間を要した可能性が高い。
- ゲートが22:52に閉鎖できた場合と、ゲート閉鎖に時間を要した場合の最大浸水深図を比較すると、ゲート閉鎖できた場合、浸水規模が小さくなることが確認された。また、時系列の比較では、22:52に閉鎖できた場合、浸水解消時間が早まることが確認された。

台風当時、10月12日22:52に第1回目のゲート閉鎖の操作を行い、自重降下しなかったために手動操作に切り換えているが、ゲートは降下しなかった。以降、操作を繰り返し、最終的にゲート操作が完了したのは13日10:50であった。

ゲートでの操作回数	河川水位 (現地測定)	日時	操作状況	
			上流側ゲート (ゲート高さ2.43m)	下流側ゲート (ゲート高さ2.43m)
1回目	9.70m	12日22:52	自重降下:降下せず 手動操作:降下せず	自重降下:降下せず 手動操作:降下せず
2回目	9.00m	13日00:30	自重降下:降下せず 手動操作:降下せず	自重降下:降下せず 手動操作:降下せず
3回目	8.20m	13日02:50	自重降下:降下せず 手動操作:降下せず	自重降下:残り1.5mまで降下。手動で10cm程度上昇させ閉鎖を試みるも降下位置変わらず。 手動操作:降下せず
4回目	7.80m	13日03:50	自重降下:残り0.8mまで降下。手動で10cm程度上昇させ閉鎖を試みるも降下位置変わらず。 手動操作:降下せず	自重降下:残り0.8mまで降下。手動で10cm程度上昇させ閉鎖を試みるも降下位置変わらず。 手動操作:降下せず
5回目	7.27m (測定不能のため計算値)	13日05:00	自重降下:残り0.7mまで降下。手動で10cm程度上昇させ閉鎖を試みるも降下位置変わらず。 手動操作:降下せず	自重降下:残り0.3mまで降下。手動で10cm程度上昇させ閉鎖を試みるも降下位置変わらず。 手動操作:降下せず
6回目	7.16m (未測定のため計算値)	13日05:27	現地にて多摩川へ排水していることを確認したため、現状維持	現地にて多摩川へ排水していることを確認したため、現状維持
7回目	5.20m	13日10:50	自重降下:閉鎖完了	自重降下:閉鎖完了

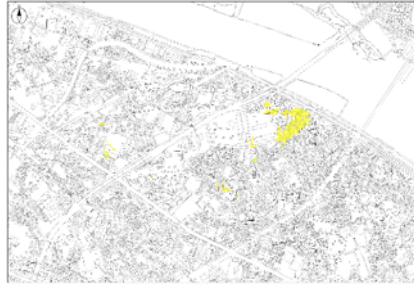
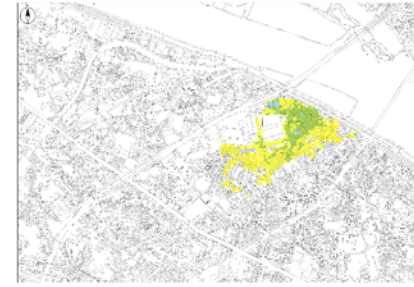
二子排水樋管

パターン	① (当日の状況)	② (当日の想定)	③ (仮定 1)	④ (仮定 2)
ゲート操作	ゲート開	ゲート開	ゲート閉 (15:00 避難判断水位7.6m時点)	
河川水位	当日の最高水位 10.81m (22:30)	既往最高水位 9.07m (19:00と仮定)	ゲート閉鎖後は河川水位の影響なし	
降雨	当日の降雨	気象予報より時間雨量50mm (19:00と仮定) 12日6時~13日6時までの総降雨量を300mm		当日の降雨
最大浸水深図

- 避難判断水位A.P+7.60m(諏訪のみ氾濫注意水位A.P+6.00m)時点でゲートを閉鎖した場合、降雨の影響を受け、広範囲で浸水が発生する。
- 気象予報どおりの降雨及び河川水位が既往最高水位でおさまっていた場合、ゲート開を維持することで、浸水規模はゲート閉鎖時より小さくなる。
- 分流地区である宮内・諏訪・二子・宇奈根排水樋管は、ゲートを閉鎖した場合、河川水の逆流はなくなるが、排水先もなくなることから、雨水が滞留し浸水が発生する。今回の事象では、ゲートの開閉にかかわらず、広範囲で浸水が発生することが分かった。

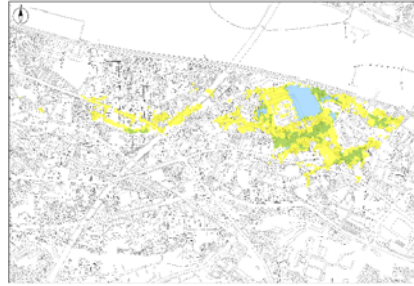
宇奈根排水樋管

パターン	① (当日の状況)	② (当日の想定)	③ (仮定 1)	④ (仮定 2)
ゲート操作	ゲート開	ゲート開	ゲート閉 (15:00 避難判断水位7.6m時点)	
河川水位	当日の最高水位 10.81m (22:30)	既往最高水位 9.07m (19:00と仮定)	ゲート閉鎖後は河川水位の影響なし	
降雨	当日の降雨	気象予報より時間雨量50mm (19:00と仮定) 12日6時~13日6時までの総降雨量を300mm		当日の降雨
最大浸水深図

※既往最高水位は「国土交通省水文水質データベース」より、田園調布(上)水位観測所で記録された水位(昭和49年9月)
