令和元年台風第19号による排水樋管周辺地域
における浸水被害について

(山王排水樋管)

川崎市上下水道局

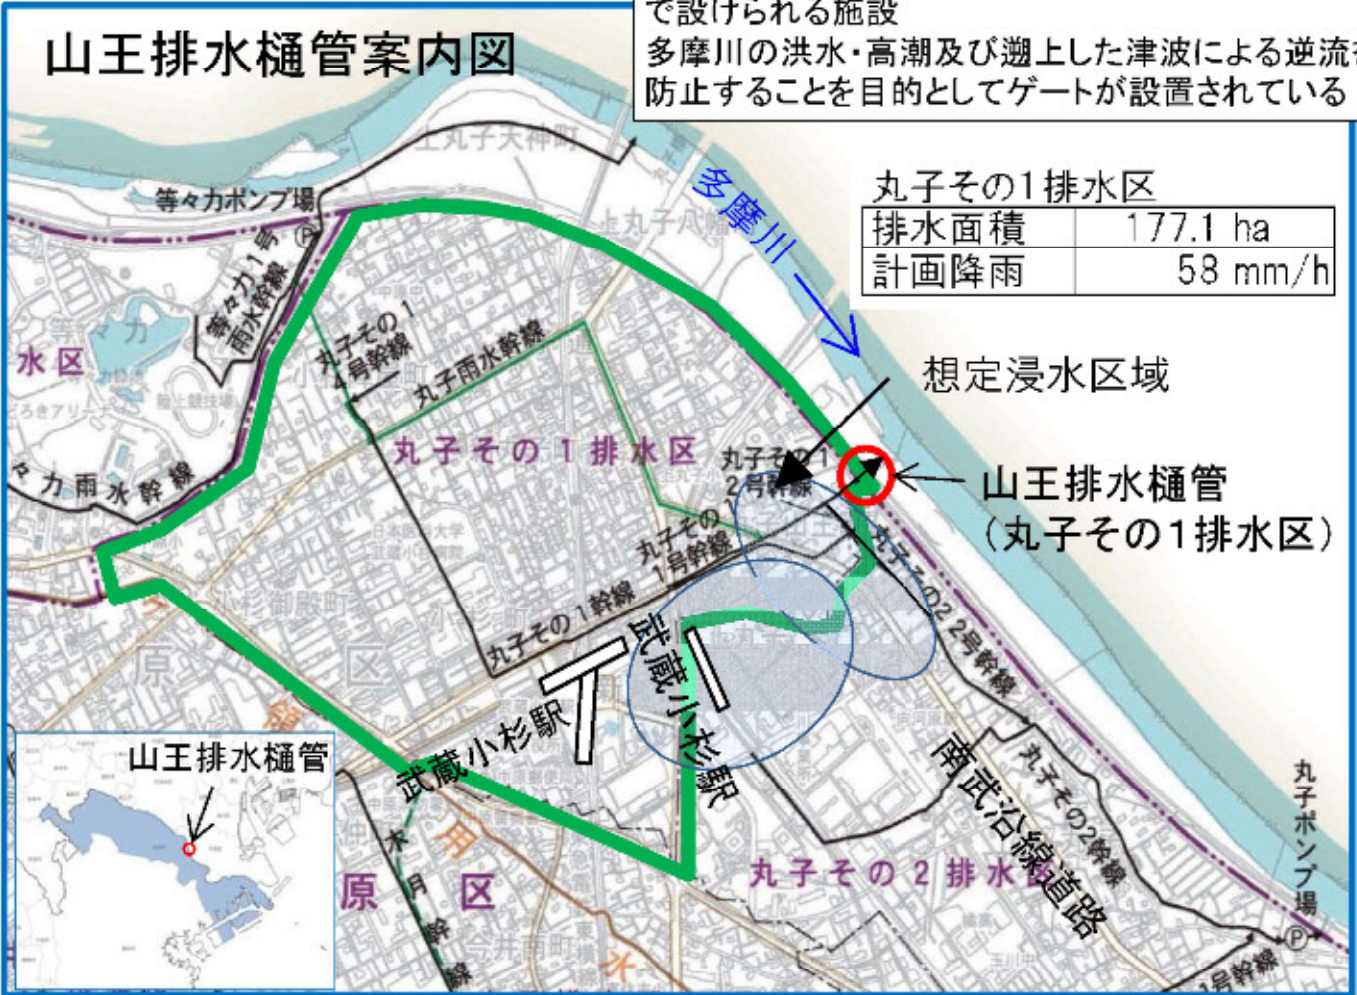
<山王排水樋管案内図>

■施設概要
 丸子その1排水区の雨水を多摩川に排水する目的で設けられる施設
 多摩川の洪水・高潮及び遡上した津波による逆流を防止することを目的としてゲートが設置されている
