令和元年台風第19号による排水樋管周辺地域  
における浸水被害について

(山王排水樋管)

川崎市上下水道局

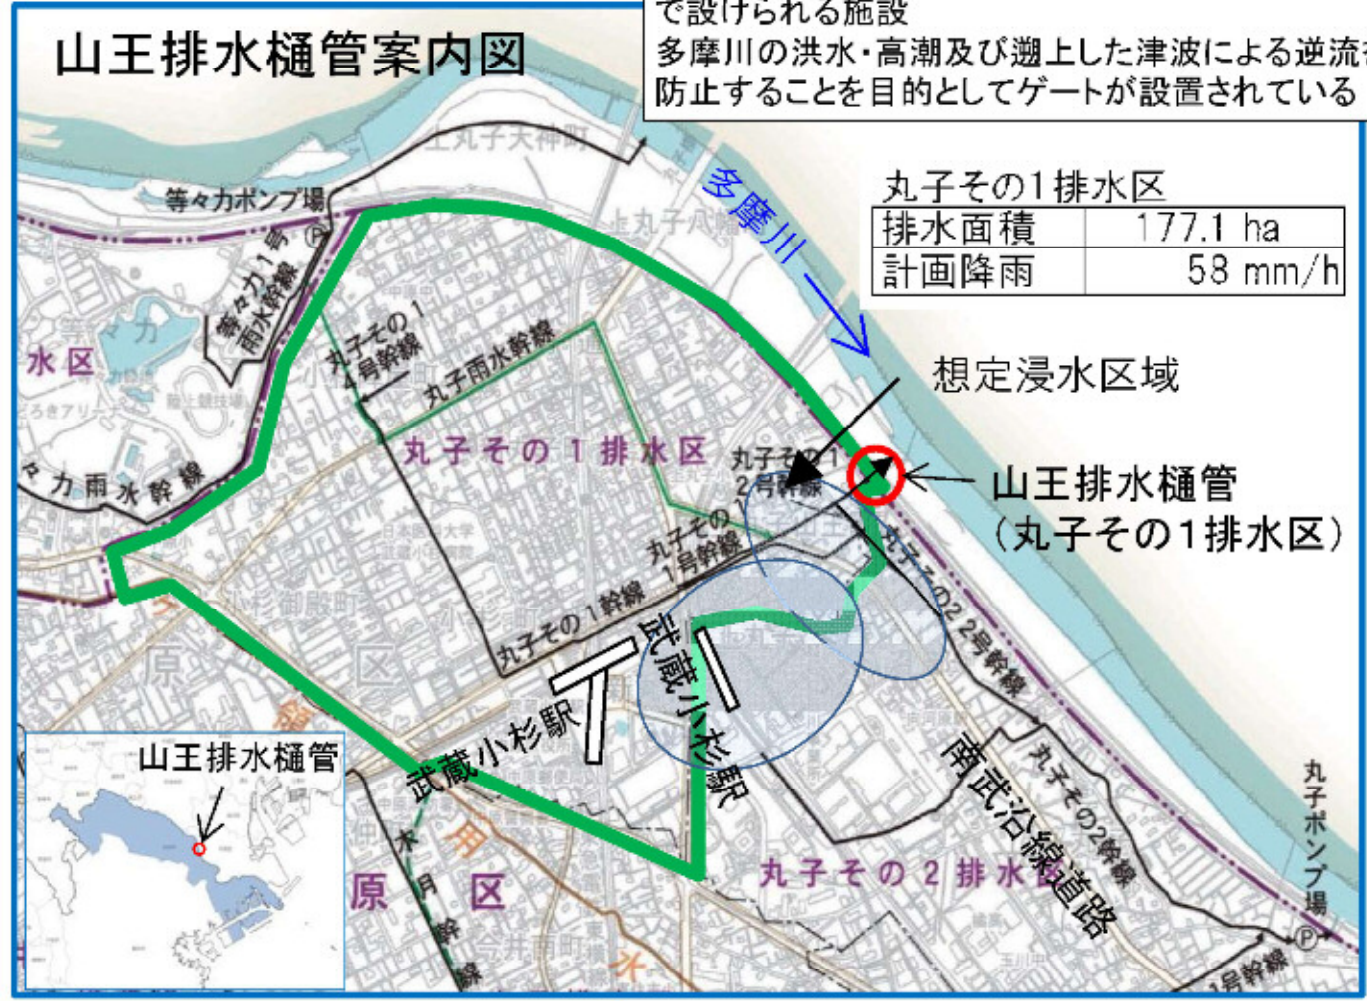
全景写真1

■施設概要  
 丸子その1排水区の雨水を多摩川に排水する目的で設けられる施設  
 多摩川の洪水・高潮及び遡上した津波による逆流を防止することを目的としてゲートが設置されている
