## 環境委員会参考資料

参考資料 橘処理センター建設工事 工事概要

# 橋処理センター建設工事 工事概要

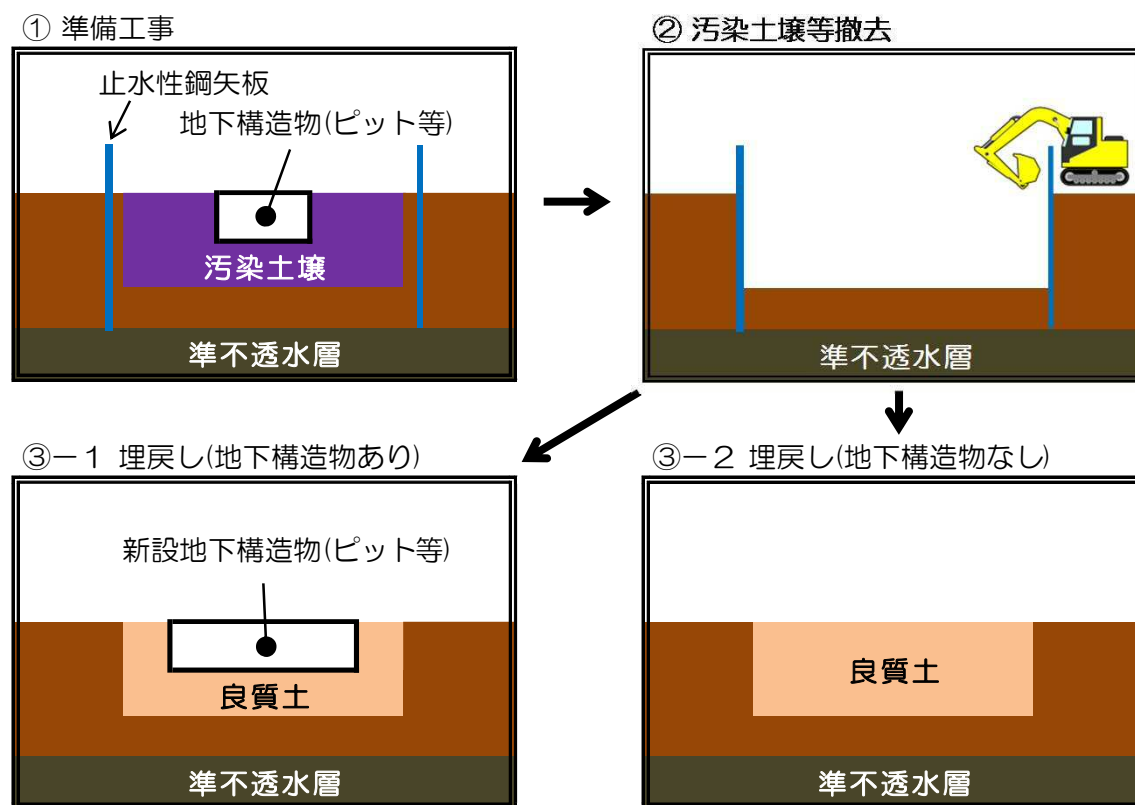
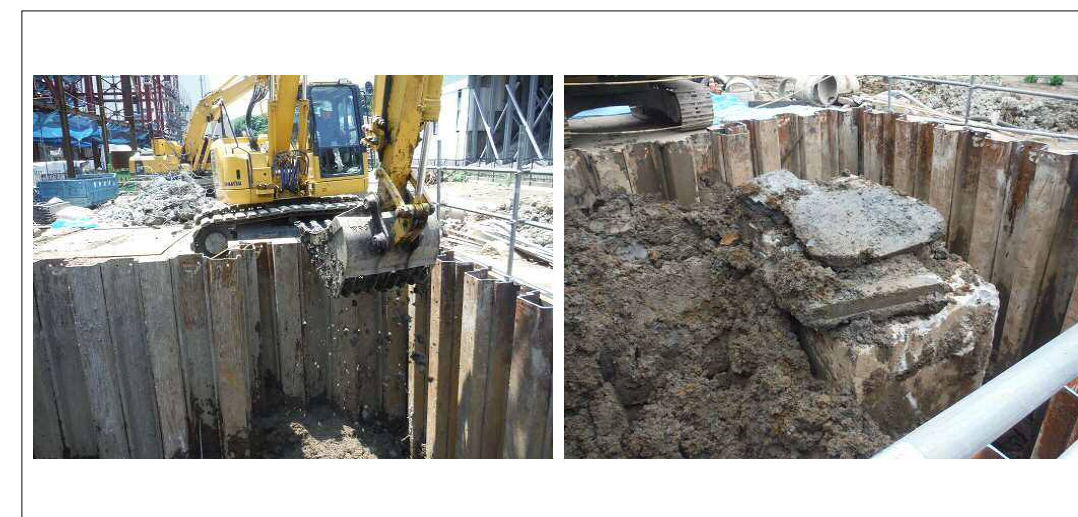
#### (3) 土壤汚染対策及び地下構造物解体撤去の流れ

参考写真1:止水性鋼矢板(例)

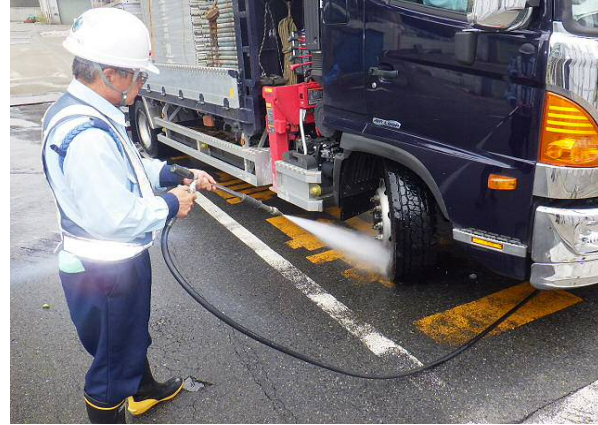
参考写真2: 高圧洗浄機による洗浄(例)

- ア 車両退出時の洗浄実施  
敷地外に退出する際は、高圧洗浄機を用いてタイヤに付着した泥等を落とすことで、周辺道路への汚れを防止
- イ 汚染土壌運搬時の飛散防止  
搬出する汚染土壌は、飛散防止のためにシート掛けを行い、ダンプトラックで搬出

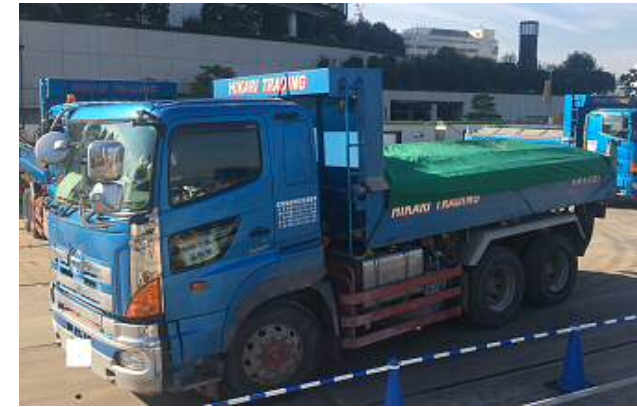
参考写真3: 汚染土壌運搬時の飛散防止(例)

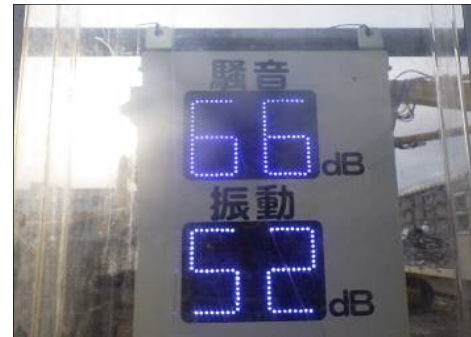
参考写真4: 騒音等測定値現場表示器(例)

- ア 低騒音型、低振動型建設機械の使用
- イ 騒音、振動、粉じんの連続測定  
敷地境界4地点における騒音、振動、粉じんを連続測定し、現場表示器及びホームページで公開
