まちづくり委員会資料

陳情第122号 高津区久末字表山700番1ほかの急傾斜地に
おいて平成29年10月23日に発生した
崩落事故の善後策に関する陳情

災害当時の状況

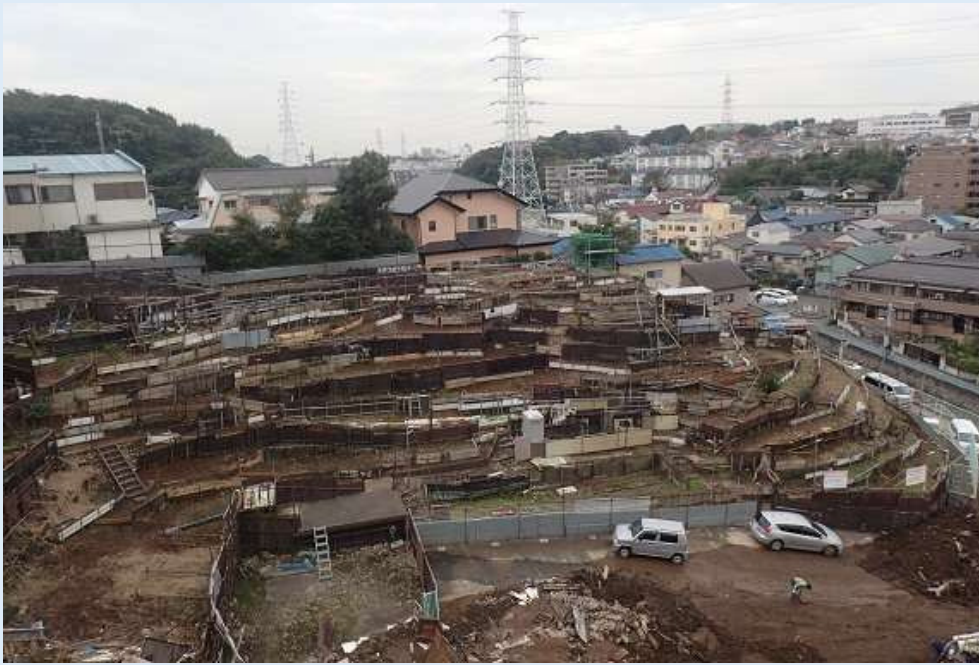
②

平成29年10月24日撮影

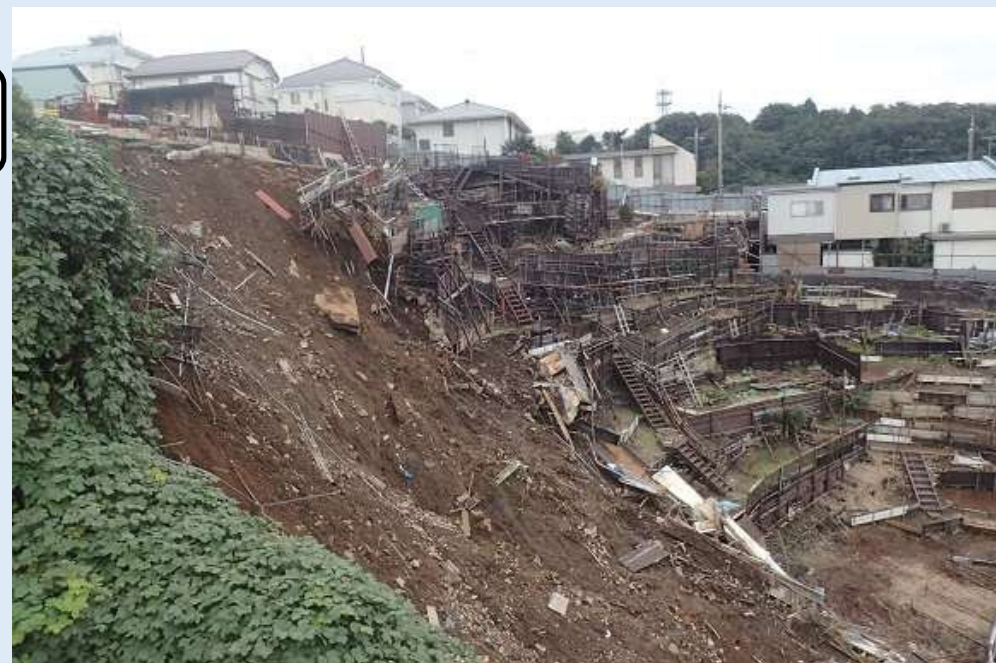
①

平成29年10月24日撮影

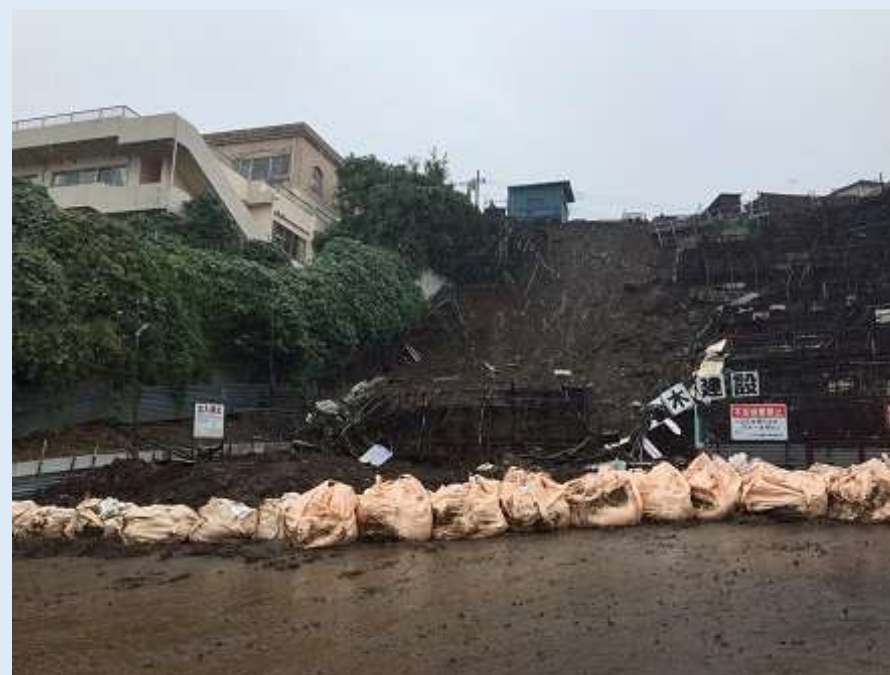
③

平成29年10月25日撮影

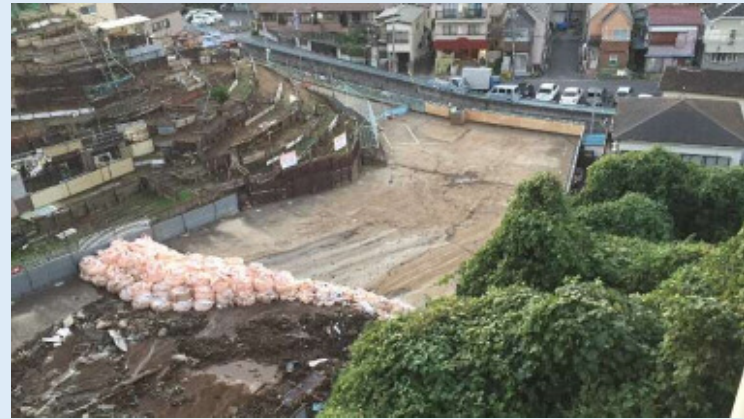
①土砂、資材の撤去、大型土のう積み

平成29年10月30日撮影

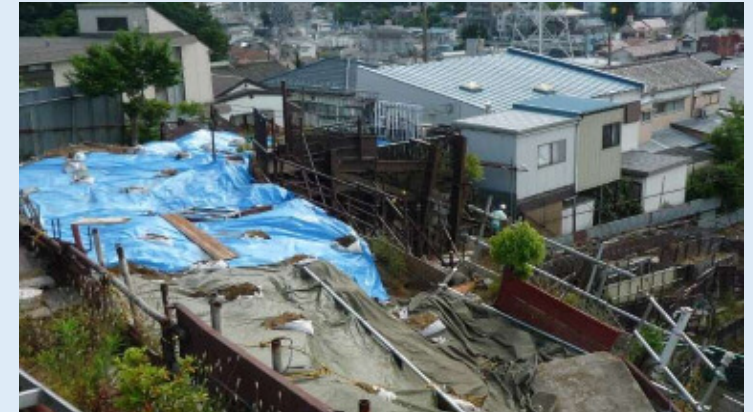
③斜面上端部への遮水シート張り

平成30年5月25日撮影

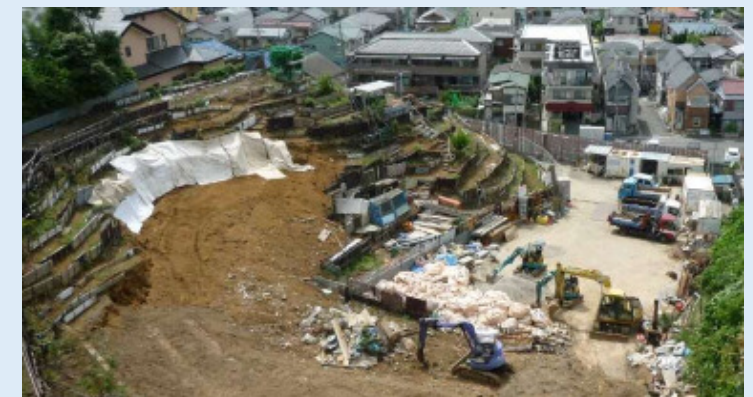
④地元要望による柵の撤去

平成30年6月8日撮影
