令和元年台風第19号による排水樋管周辺地域 における浸水被害について

上下水道局

令和元年 台風第19号による排水樋管周辺地域における 浸水被害の概要について

山王排水樋管における令和元年台風第19号の災害(浸水)対応について

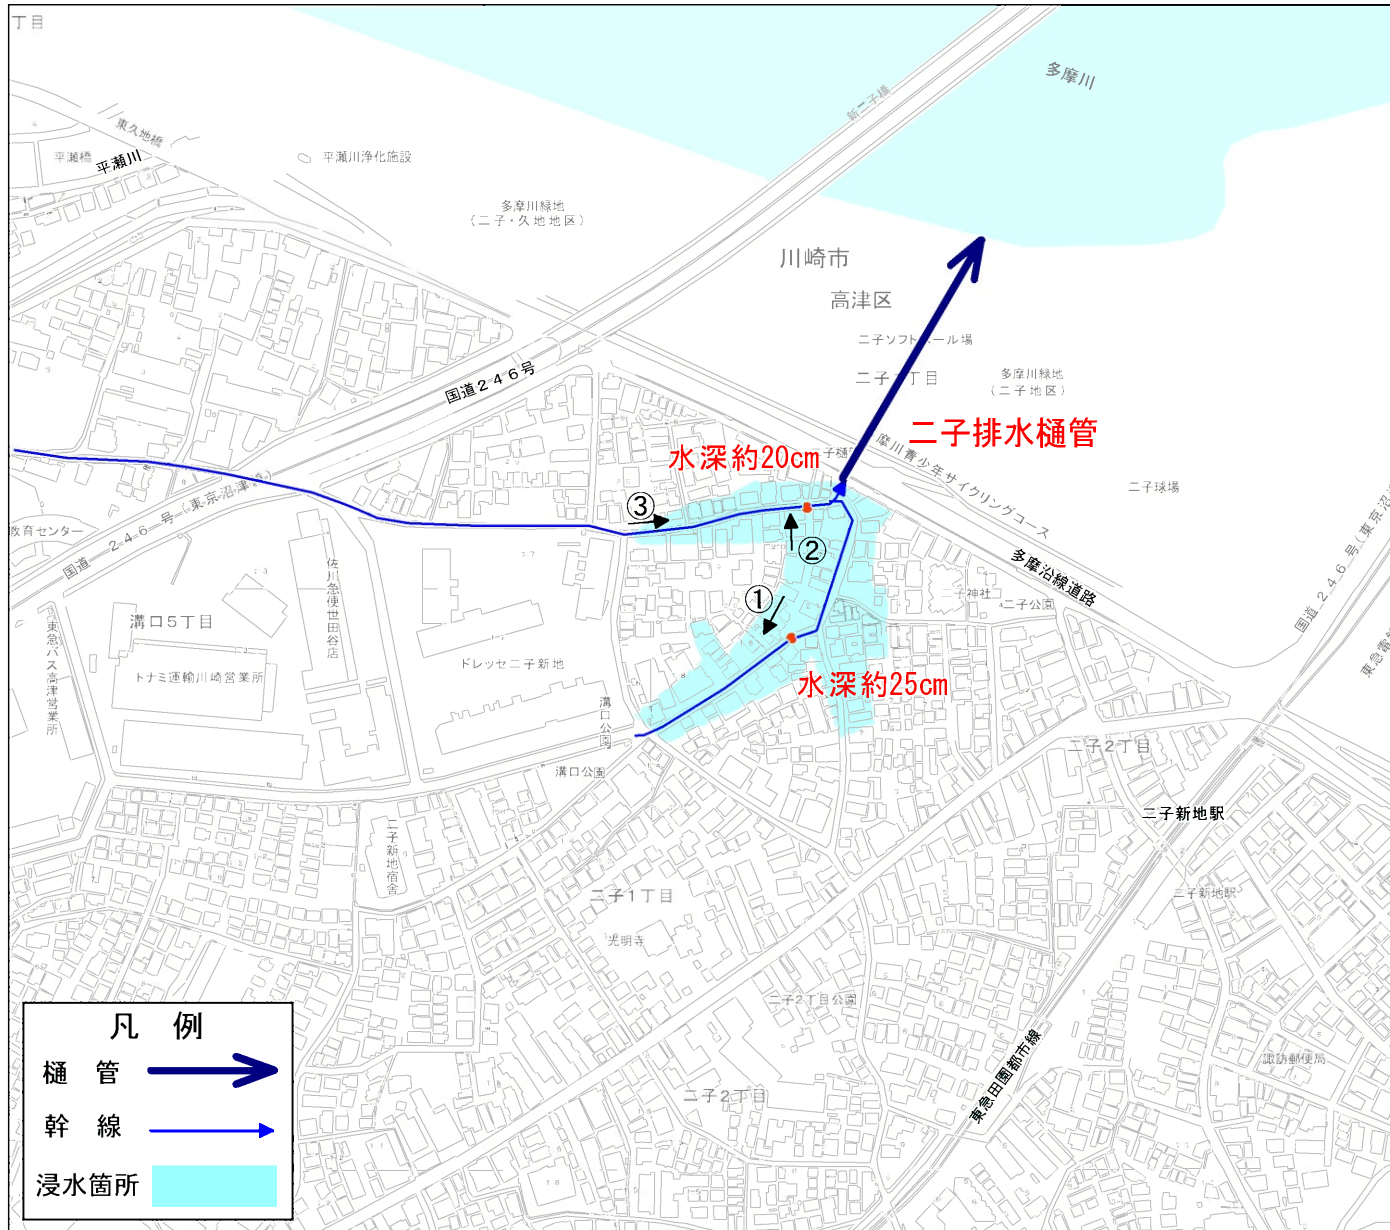
④二子排水樋管

想定浸水面積
約 1 ha
