8. 各排水樋管周辺地域における活動

9. 各排水樋管ゲートの操作

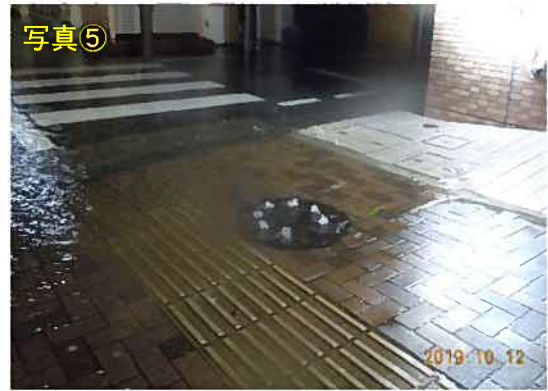
10月12日 22:15

多摩保育園前交差点付近

樋管ゲート角落し室の蓋が外れ、濁水が噴出していた。

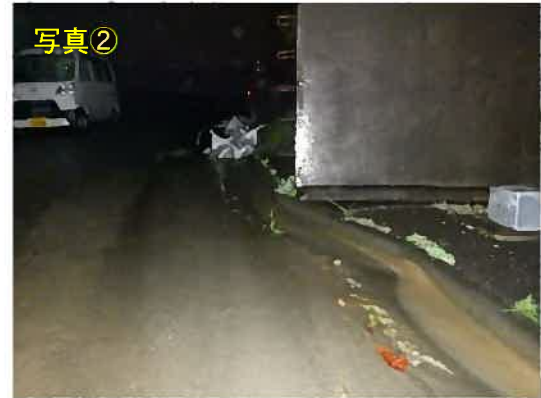
10月13日 2:05

丸子ポンプ場入場門周辺

丸子ポンプ場前面道路で冠水。場内への進入を防ぐため、土嚢を設置して対応した。

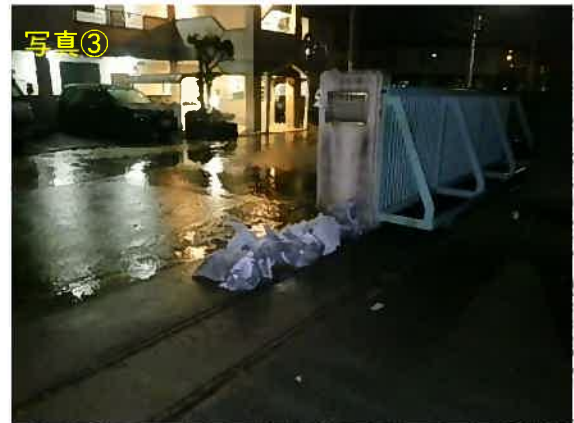
10月13日 2:12

汚水ポンプ室1F

沈砂池が浸水したため、汚水ポンプ室に流入しないようドアに土嚢を設置して対応した。

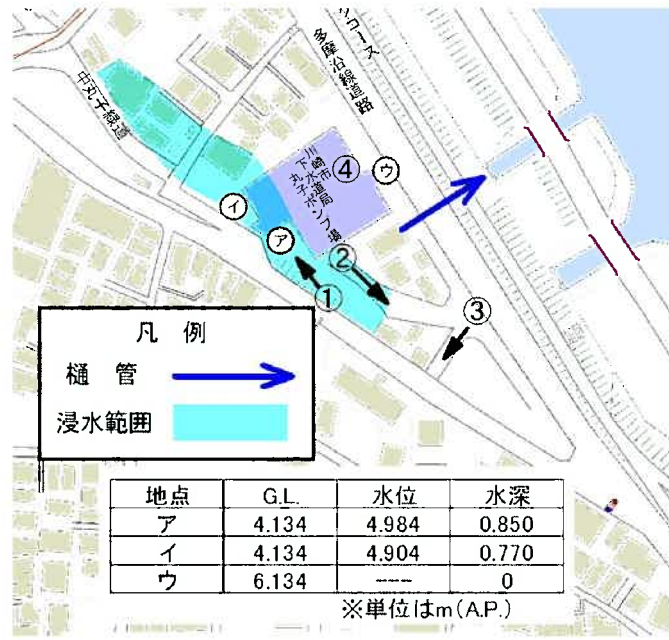
図 8-2-3 写真位置図 (丸子ポンプ場)

加瀬水処理センター所管の丸子ポンプ場に関する主な活動を表 8-2-2、写真位置図を図 8-2-3、写真を表 8-2-3 に示す。

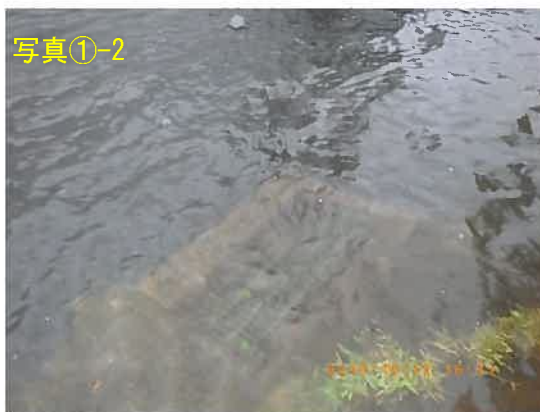
10月12日 16:56

宮内 1-7 付近

濁水により浸水している状況。浸水域の水際よりも中心部で濁度が増しているが、この時点でも泥の沈降は確認できなかった。

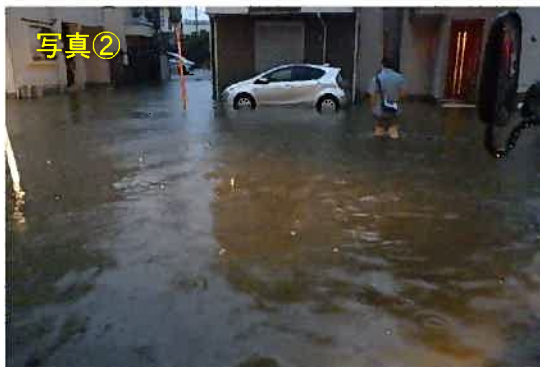
10月12日 22:50

宮内 1-7 付近

浸水の拡大とともに、水の濁度が増していた。

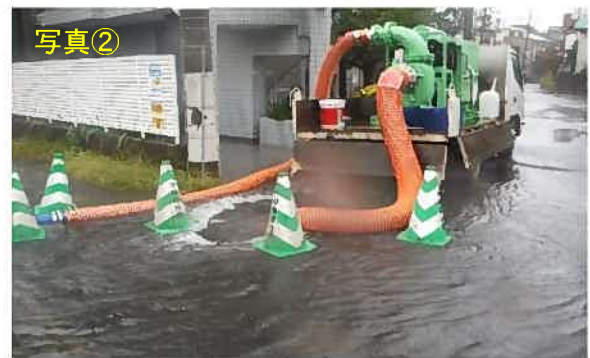
10月12日 16:47

諏訪2-16付近

濁水による道路冠水状況。泥の沈降は、確認できなかった。

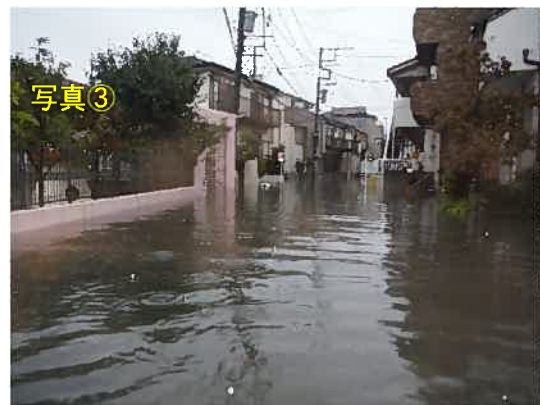
10月12日 18:07

諏訪2-16付近

浸水の拡大とともに、水の濁度が増していた。

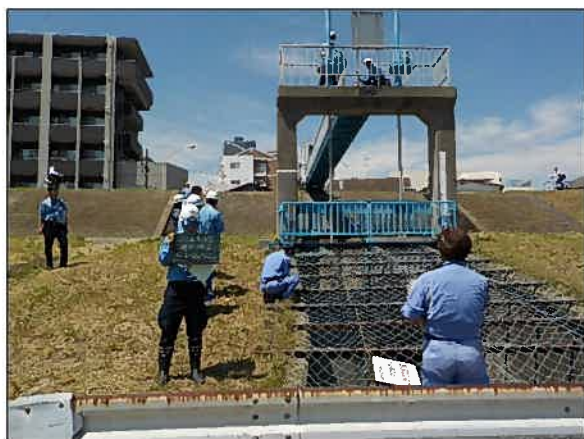
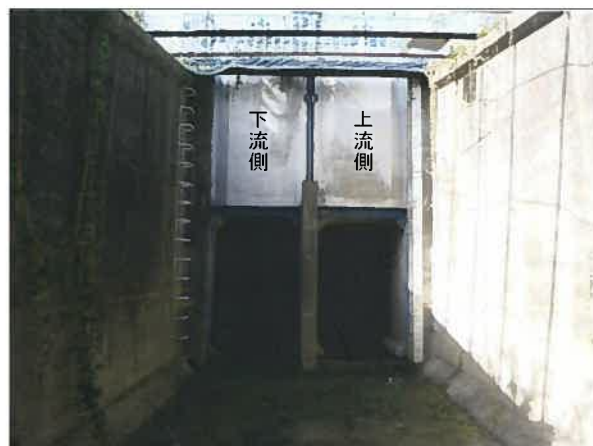
写真 9-2-1 山王排水樋管のゲートの点検状況

当日のゲート閉鎖に時間を要した事象について検証を行うため、平成31年(令和元年)の点検状況を整理した。結果、いずれの点検・動作確認においても、河川水位が下がった状態ではあるが、開閉動作の不具合や異常がないことを確認した。

- ・ゲートメーカーによる点検整備 : 3月11日
- ・職員による動作点検 : 4月11日、6月19日
- ・河川管理者の検査 : 5月22日
- ・台風前後の職員による動作点検 : 10月10日、10月21日
- ・台風後のメーカー立会点検 : 10月24日

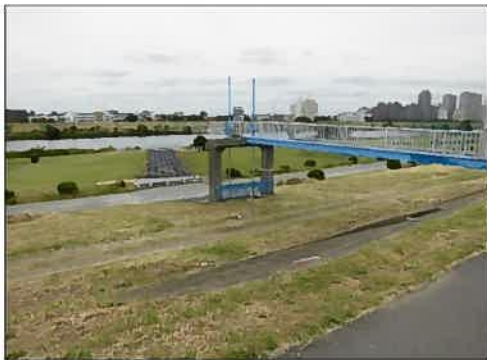
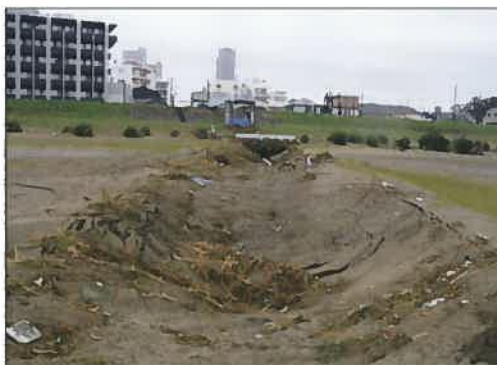
写真 9-2-2 平常時・台風当日・台風後の山王排水樋管ゲートの状況

- ・当日のゲート操作では、上流側と下流側ゲートの閉鎖状況が異なることや、降下停止後にゲートの引き上げが可能であったが手動操作による降下ができなかったことから、ゲート閉鎖に時間を要した主たる原因は、異物の噛み込みの可能性が考えられる。(水圧の影響のみの場合、上下流側のゲートの動きは同じとなる。)
- ・国土交通省の「堰・水門等ゲート設備の危機管理に関する検討会」における「ゲート設備の危機管理対策の推進について(平成19年8月)」での提言には、『直接的に制水の働きを持つゲートの「扉体」については、異物の噛み込みや土砂堆積といった外的要因によるものが主な故障の原因となっている。』との記載がある。
- ・今回の事象について、ゲートメーカーへ「操作水深、ゲート操作判断水位、台風当日の最高水位」の水位条件におけるゲート閉鎖に関する検証を依頼し、次の見解を得た。
 - ゲートメーカーの検証の結果は、計算上操作は可能である。
 - ゲート閉操作に時間がかかった原因として、空き缶や著しい雑草・小枝等の雜介物が挟まれるような過トルクが生じる要因が発生した場合は、閉操作が不可能となる。
- ・第三者より、「泥水の比重」及び「動水圧」、「浮力」を考慮し計算すべきとの意見があり、市にて再計算を行ったところ、ゲートの閉操作が可能となる計算結果であった。
- ・台風後の排水樋管周辺の状況は、次の写真のとおり、多くの土砂堆積や雑草・小枝等が確認されている。

- ・上下流側ゲートの閉鎖状況の違いから、水圧が主たる原因とは考えにくい。
- ・台風後の現場状況や国土交通省の検討会提言やメーカーの見解から、何らかの異物が扉体の戸当り部に噛み込み、ゲート閉鎖に時間を要した可能性が高い。
- ・戸当り部での異物による噛み込み対応として、人力での繰り返しによるゲート開閉操作が容易に行えないことも課題である。また、河川の高水位時の現場作業においては、ゲート操作員の安全も確保する必要がある。

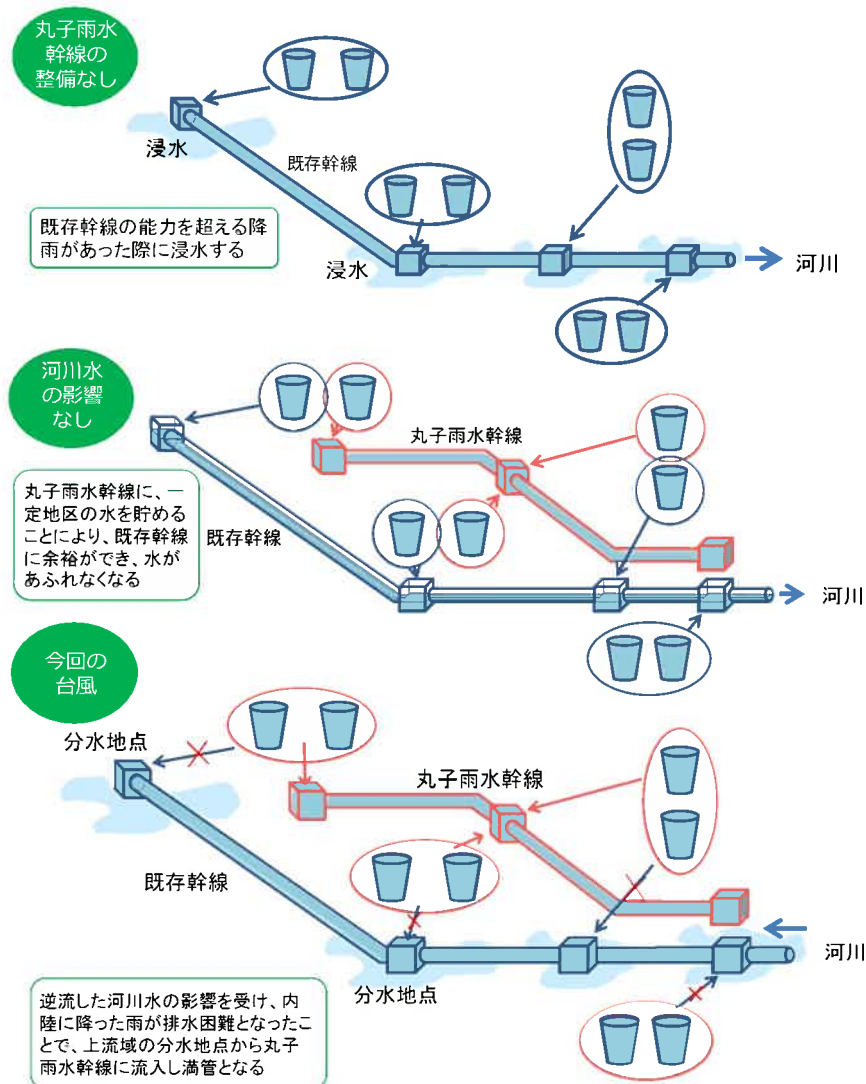
図 10-3-3 今回の台風の丸子雨水幹線への分水イメージ

- 丸子地区では、時間雨量52mmを超える降雨があった際に浸水被害が頻発していたことから、時間雨量58mm（10年確率降雨）にも対応できること及び時間雨量92mm（既往最大降雨）に対して床上浸水（浸水深45cm）が発生しないことを目標に整備。
- 丸子雨水幹線は、丸子その1排水区に時間雨量52mm以上の局地的な大雨等が降った際における浸水被害の軽減を図るため、上流域などから既存幹線に流入する雨水を分水（カット）したうえで、丸子雨水幹線に貯留（8,200m³の貯留機能）し、丸子その1排水区の整備水準の向上を図ることを目的とした施設であり、平成29年4月から供用を開始している。

台風後において、丸子雨水幹線には土砂の堆積が確認されていないことから、逆流した河川水の影響を受け、内陸に降った雨が排水困難となったことで、上流域の分水地点から丸子雨水幹線に流入し、16:47に満管になったものと考えられる。満管になるまでは貯留効果を発揮していた。

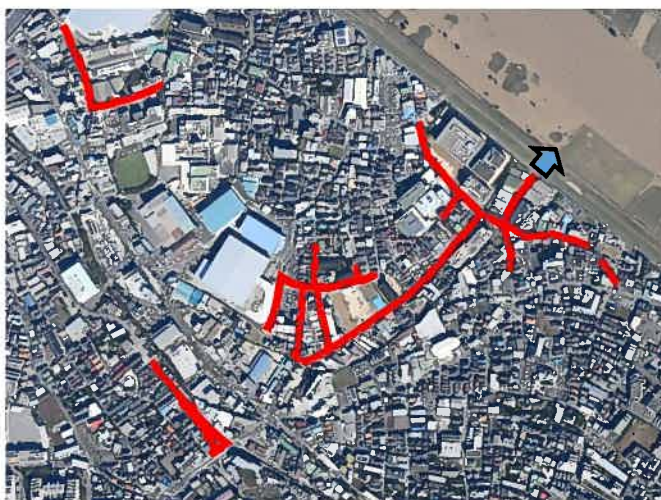
図 10-4-1 宮内排水樋管周辺のモデル再現性確認

浸水シミュレーションを実施するにあたり、パトロール等で確認した浸水範囲や浸水深、国土地理院ウェブサイトに掲載されている令和元年東日本台風に関する航空写真(浸水後の土砂堆積状況)を比較するとともに、各区役所で発行している罹災証明を参照することで、解析のベースとなるモデルの再現性が図られていることを確認した。

※出典：国土地理院ウェブサイト (<https://maps.gsi.go.jp>)
 (令和元年東日本台風直後の航空写真に加筆して作成)
 ※航空写真において土砂が確認できる道路を赤線で示している。
