川崎市市民ミュージアム 被災収蔵品レスキュー

市民文化局市民文化振興室 収蔵品修復調整担当 担当係長 **秋山 直大**

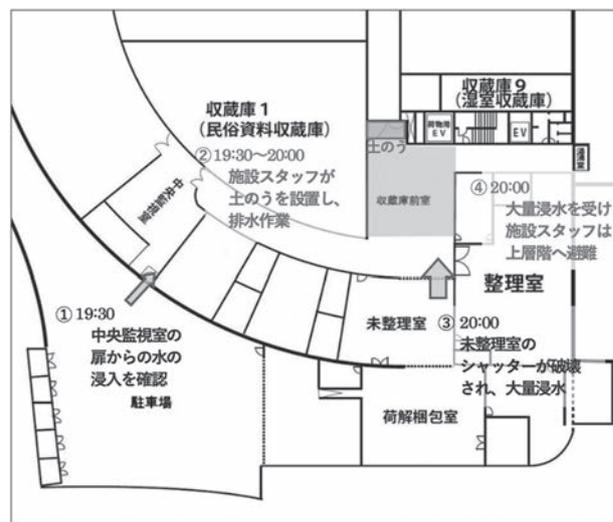
図1 施設内への浸水状況

10月12日19時30分頃、市民ミュージアムの駐車場から地階中央監視室へ水が浸入(図1①)してきたため、収蔵庫入り口に土のう設置等の対策を実施した(②)。しかし、20時頃に未整理室と収蔵庫前室との間にあるシャッターが破壊されたことにより大量の水が浸入し(③)、収蔵庫前通路にて排水作業を行っていた施設スタッフの太ももの高さまで水位が急激に上昇したため、上層階に避難した(④)。21時40分頃に全館停電が発生した。電気室における水位が上昇し電力の供給が停止したものと考えられる。24時(10月13日0時)頃には、未整理室では地階床面から3.24m程度まで水位が上昇した。

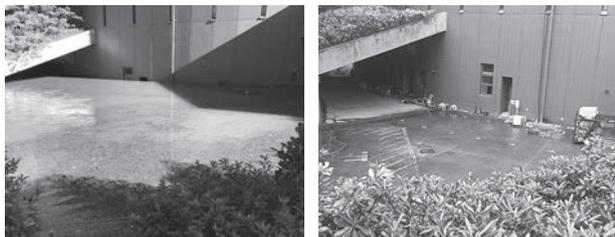
市民ミュージアムが位置する等々力緑地の浸水の原因は、多摩川が計画高水位を超える過去にない水位となったことなどにより、放流渠から多摩川へ排

水される量が減り、その影響として自然排水区域内にある地盤高の低いマンホールなどから溢水したものの(内水氾濫)と考えられている。

浸水時(写真左)と排水後(写真右)の地下駐車場

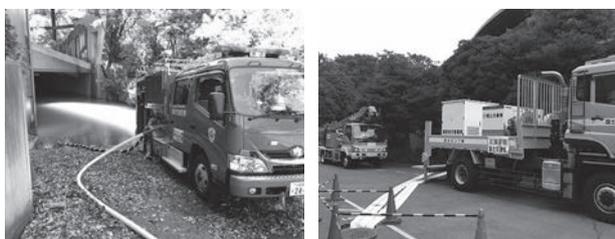
消防局(写真左)と国土交通省(写真右)による排水作業

10月14日から18日まで排水作業を行った国土交通省中部地方整備局によると、排水作業車両に備え付けられている計器では、18日までの排水量は47,497.5m³という計測結果であった。

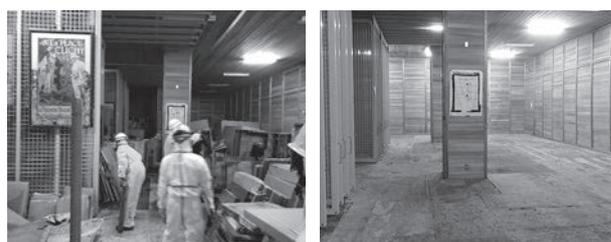
収蔵庫からの搬出は、繁殖したカビの影響もあり民俗・考古資料の搬出開始が令和2(2020)年1月までできなかったことや、新型コロナウイルス感染症の影響により外部支援団体の派遣も4月以降ほぼ休止となったことなどから、最終的に被災から8カ月後の令和2年6月19日に搬出作業を終了させることができた。

令和元年11月(写真左)と令和2年7月(写真右)の第7収蔵庫

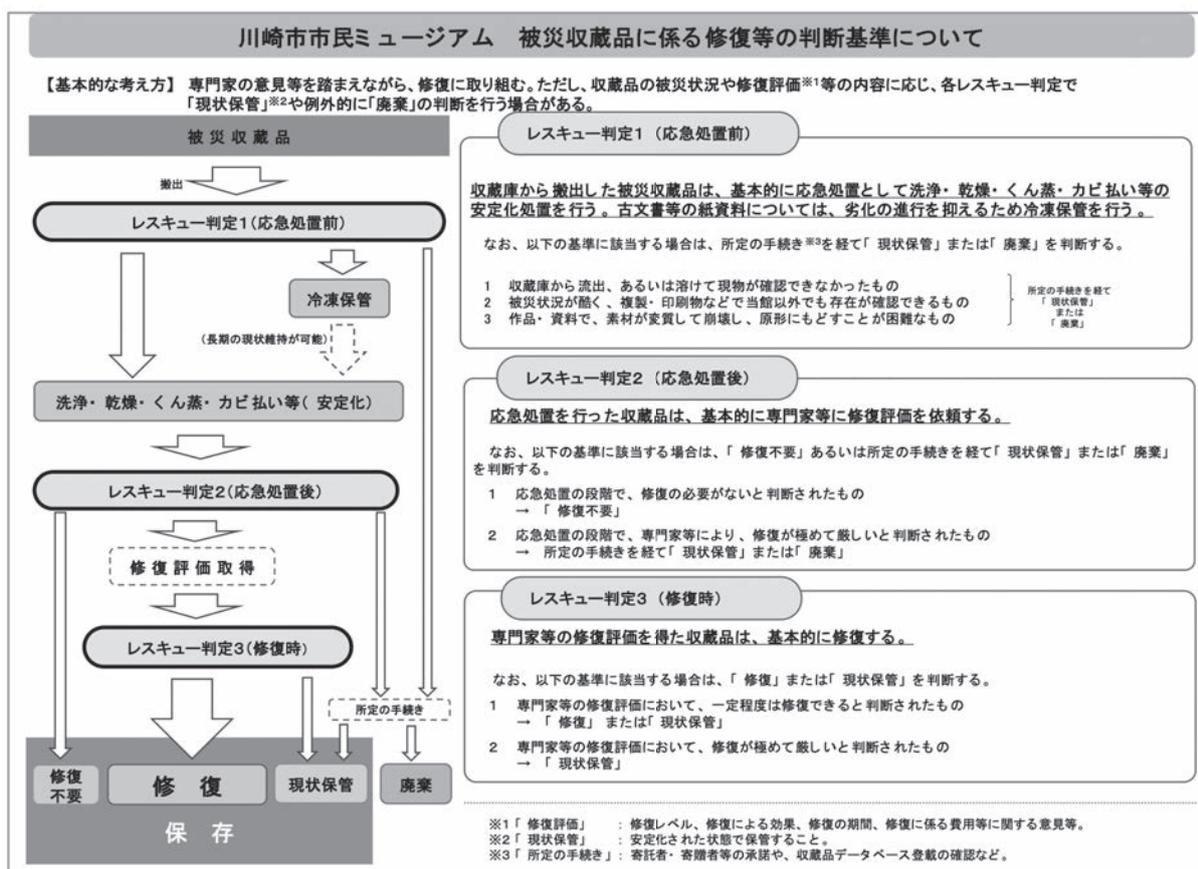
図2 被災収蔵品に係る修復等の判断基準

修復等の判断基準(図2)を作成し、修復等に向けた基本的な考え方を整理した。

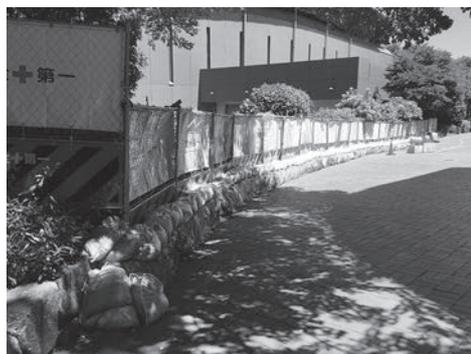
土のうの設置

ハード面の対応として、水の浸入防止には防水板や止水板が有効であるが、この区域は地面が平坦ではなく使用が難しい。そのため、土のうの設置により可能な限り防護することで、一定程度の水の侵入を防ぐこととした。
