■ 1 - 1. 等々力排水区の概要

令和元年東日本台風における等々力緑地の浸水について

■ 7. 溢水原因のまとめ

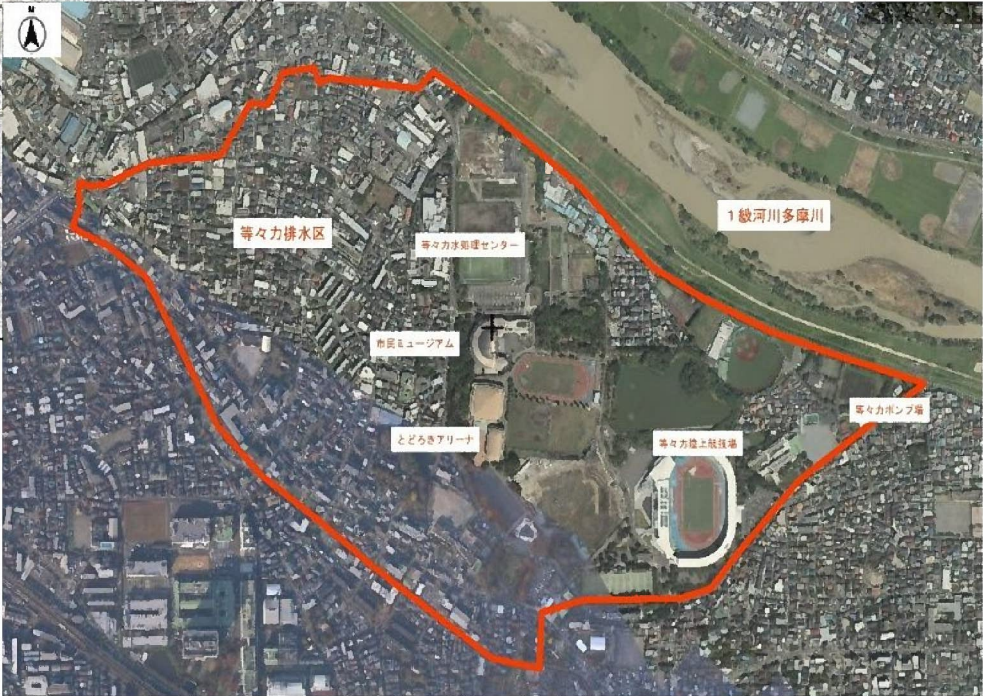
等々力排水区航空写真 出典：国土地理院ウェブサイト

- 下水排除方式： 分流式
- 排水面積： 125 ha
- 雨水の放流先： 多摩川田園調布（下）水位観測所付近

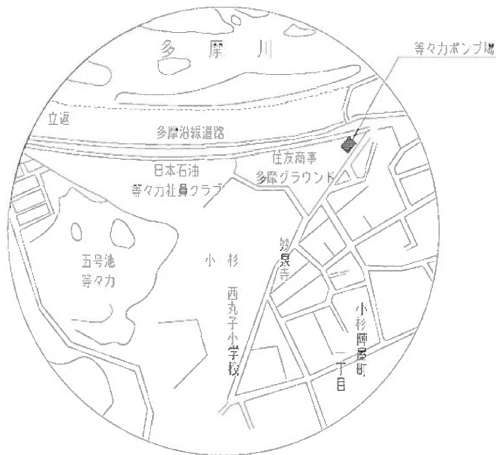
案内図

【揚水能力】			
雨水ポンプ	No.1	4,320 m ³ /h (72.0 m ³ /min)	
	No.2	4,320 m ³ /h (72.0 m ³ /min)	
	total	8,640 m ³ /h (144.0 m ³ /min)

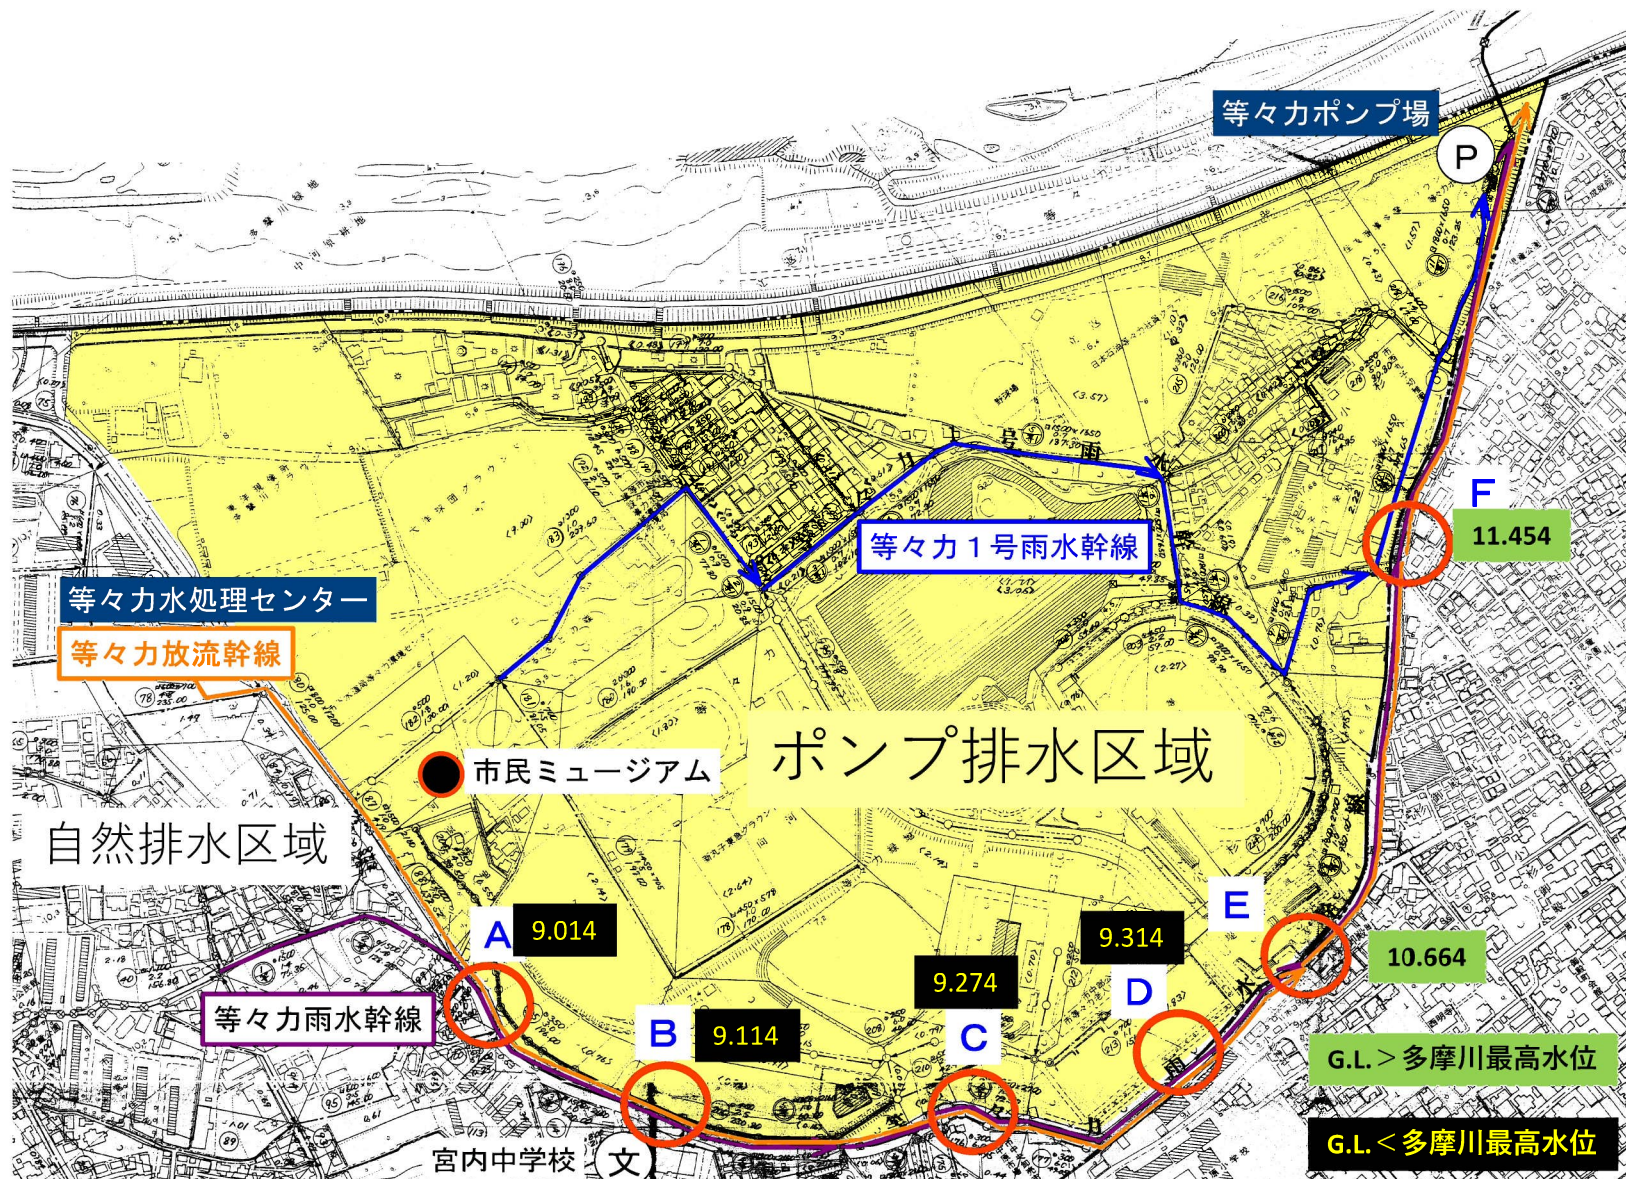
■ 4. 等々力雨水幹線（自然流下）における主なマンホール地盤高

※10月12日23時 田園調布（下）最高水位A.P.+10.31m ~各地盤高の基準はA.P.~
