令和元年東日本台風におけるとどろきアリーナの 対応に係る検証報告書(案) 概要版

令和2(2020)年4月

川崎市

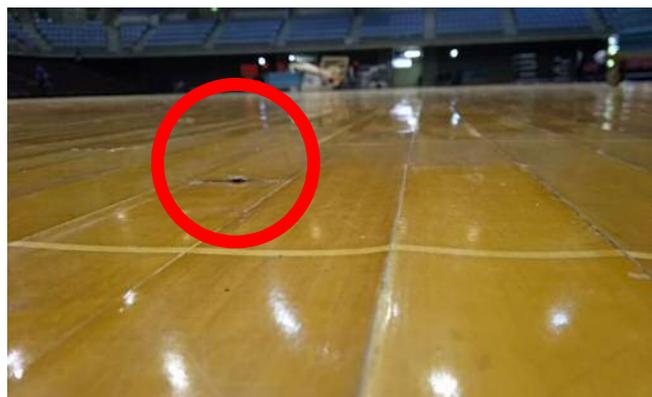
- ・ 催し物広場側から水が流入しメインアリーナ正面入口を始めとする入口ドア等から浸水。
- ・ 施設1階で浸水（2～3 cm程度）。ただし、入口に段差がある部屋（ロッカー室、シャワー室等）は浸水なし。
- ・ メインアリーナ床面は1 cm程度の浸水。床面が反り、シート等を敷いて利用している状況。
- ・ 機械室等がある地下に一部浸水があったが、吸水マット等の設置により部屋の手前で浸水を防いだ。

メインアリーナ床面の様子

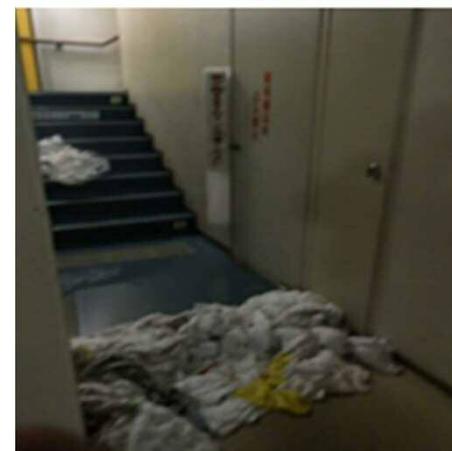
中央監視室前

機械室等への浸水を防ぐため、施設地下及び1階の6か所に、簡易な止水板や吸水マット、ブルーシートを設置する。
