令和2年9月16日

## 介護ベッドと柵や手すりとの間に首などが挟まれる事故に注意 —毎年死亡事故が発生しています—

高齢者が介護ベッドと柵や手すりとの間に首を挟んで死亡する事故が毎年発生しています。介護ベッドを利用される方は、以下の点を再度確認し、事故を防ぎましょう。

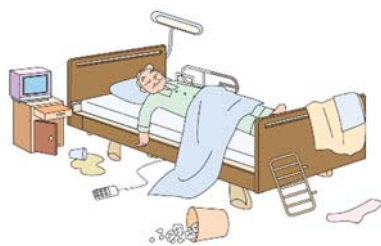
- ベッド周りは常に整理整頓し、利用者が無理な姿勢を取っていないか確認しましょう。その際、電源コードの上に重いものが置いてあると、断線し火災の原因になることがあります。使用しないときはプラグを抜いて、ホコリ等がたまっていないか確認しましょう。
