建築物の所有者や管理者の方へ

大丈夫ですか、あなたの建築物は？

==== アスベストチェックのために ===

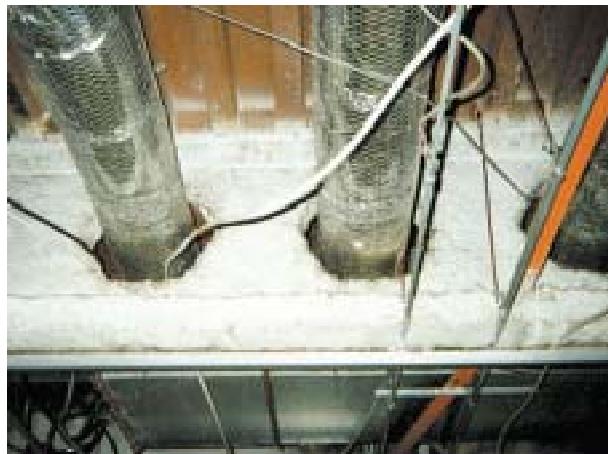
吹付けアスベスト・アスベスト含有吹付けロックウール
(鉄骨造の耐火被覆)

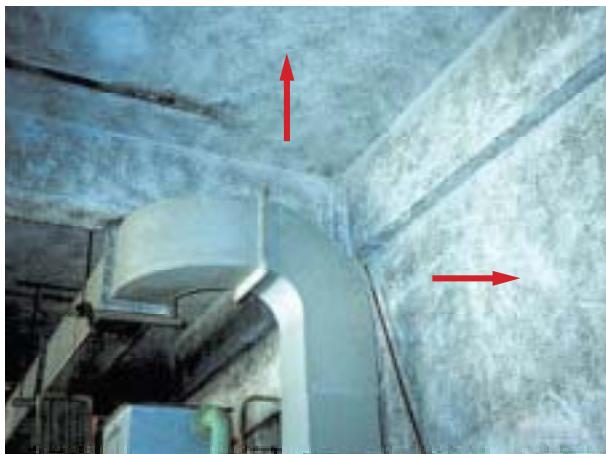
吹付けアスベスト・アスベスト含有吹付けロックウール(吸音用)

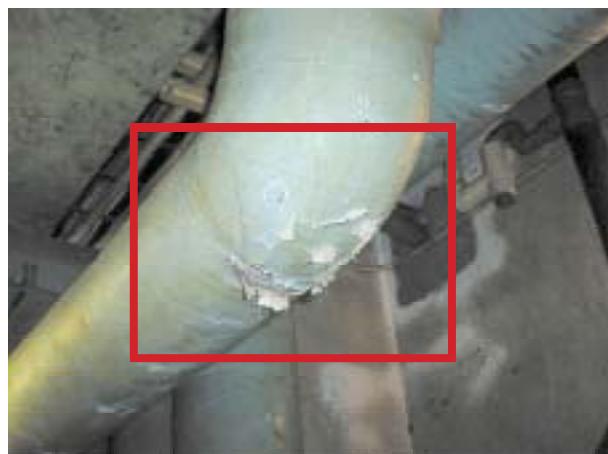
アスベスト含有保溫材(配管曲がり部)

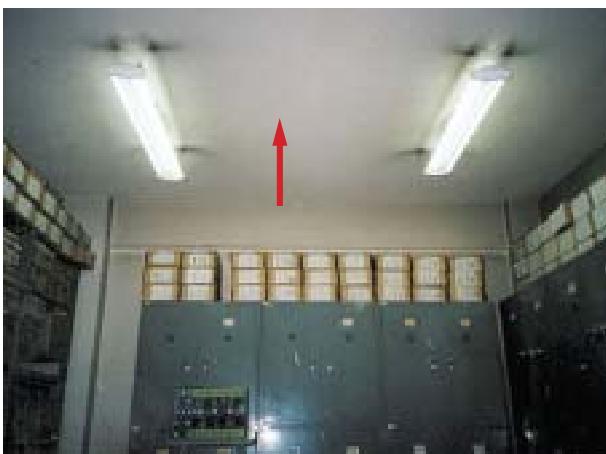
アスベスト含有バーミキュライト吹付け(天井)

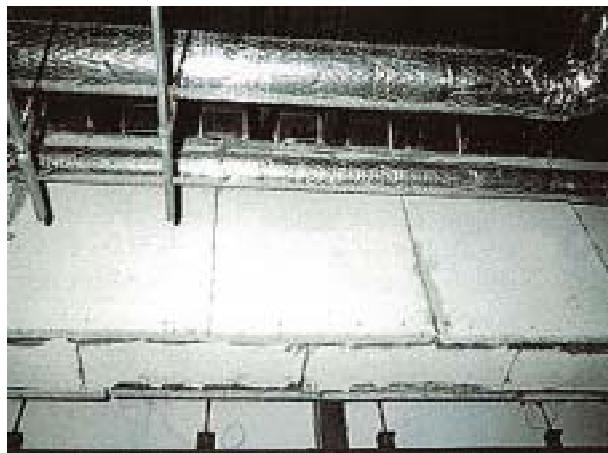
アスベスト含有ケイ酸カルシウム板(2種)(鉄骨造の耐火被覆)

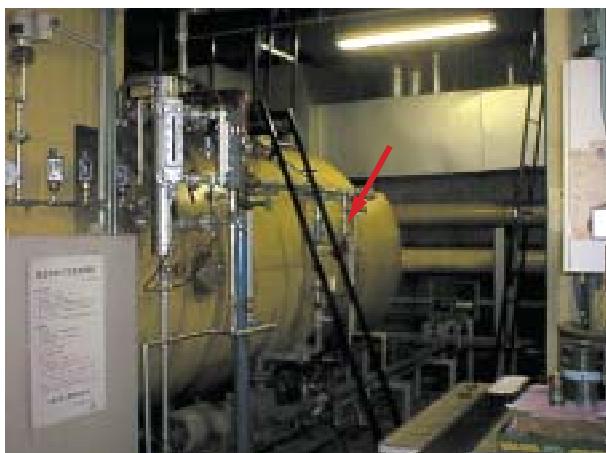
アスベスト含有保溫材(ボイラ外周部)

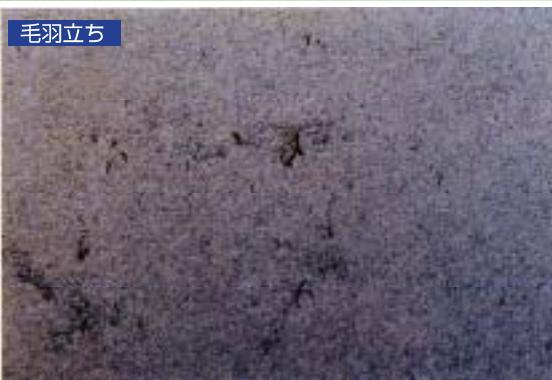
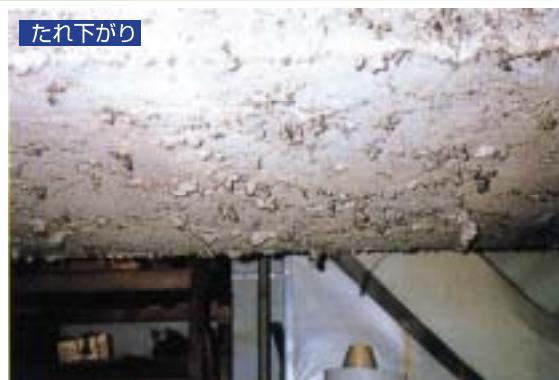
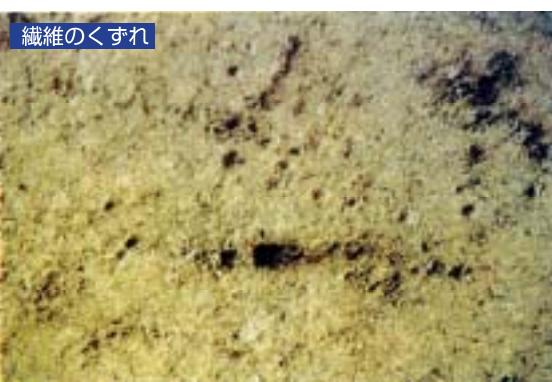
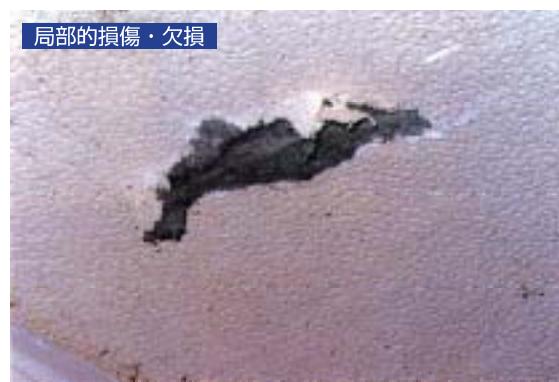
☑ 吹付けアスベストが劣化している状況の事例

吹付けアスベスト等が劣化してアスベストが飛散しやすい状態であることが判明した場合は、速やかに専門業者に相談して次の三つの方法のうち、状況に応じて適切な方法を選択のうえ、工事を行う必要があります。なお、石綿障害予防規則第10条でも、そこで働く労働者の健康保護のため、同様の義務づけがあります。

除去とは、吹付けアスベストを全部除去して、他の非アスベスト建材に代替する方法をいいます。この方法は吹付けアスベストからの発じん防止の方法として効果的であり、損傷、劣化の程度の高いもの（脱落・繊維の垂れ下がりが多いもの等）、基層材との接着力が低下しているもの（吹付け層が浮き上がっているもの等）、振動や漏水のあるところに使われているもの等は、完全に除去することが必要です。この除去工事によって発生した産業廃棄物は、特別管理産業廃棄物として、専門の許可を持つ処理業者による処理が必要となります。
