# 多摩川河川敷(殿町地区)で確認された局所的に放射線量が高い箇所の 除染後の空間放射線量測定結果

## 河川敷①地点

## 河川敷②地点

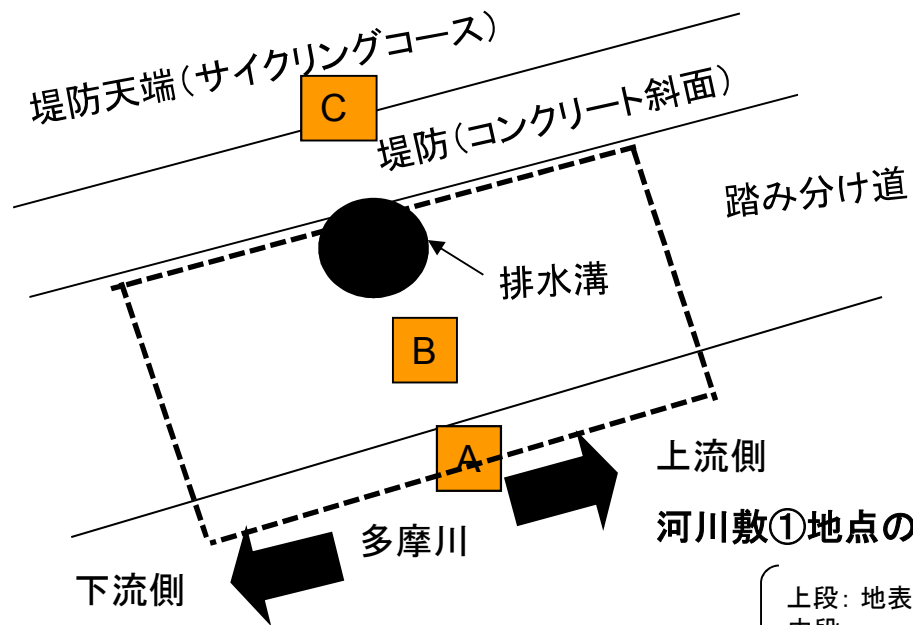
注1) 図中の点線枠内は、除染前、柵を設けて立入禁止措置をしていた箇所の概略図

注2) A地点において、ヨシ等の植生が繁茂・密集し人の立入りが困難な状況となり、安定した測定に支障があるため、欠測とした。

## 堤防天端(サイクリングコース)

踏み分け道

## 排水溝
