多摩川河川敷(殿町地区)で確認された  
局所的に放射線量が高い箇所の空間放射線量測定結果

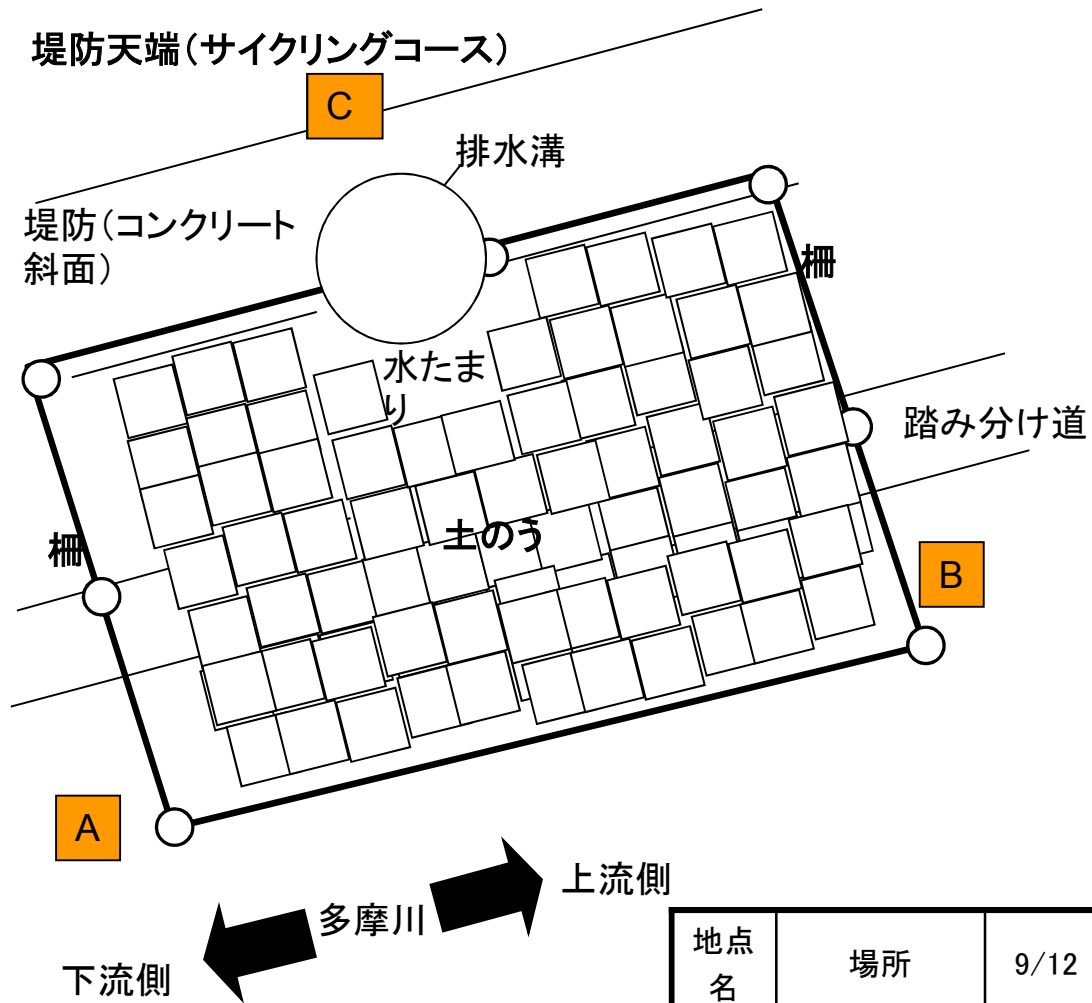
## 河川敷①地点

1mの高さで測定(単位:  $\mu\text{Sv/h}$ )

| 地点名 | 場所 | 9/12 | 9/18 | 10/5 | 11/12 | 12/6 | 1/21 | 2/20 |
| A | 河川敷<br>(柵下流側) | 0.11 | 0.09 | 0.09 | 0.09 | 0.11 | 0.10 | 0.10 |
| B | 河川敷<br>(柵上流側) | 0.10 | 0.09 | 0.08 | 0.08 | 0.09 | 0.10 | 0.09 |
| C | サイクリング<br>コース | 0.10 | 0.09 | 0.09 | 0.08 | 0.10 | 0.09 | 0.09 |

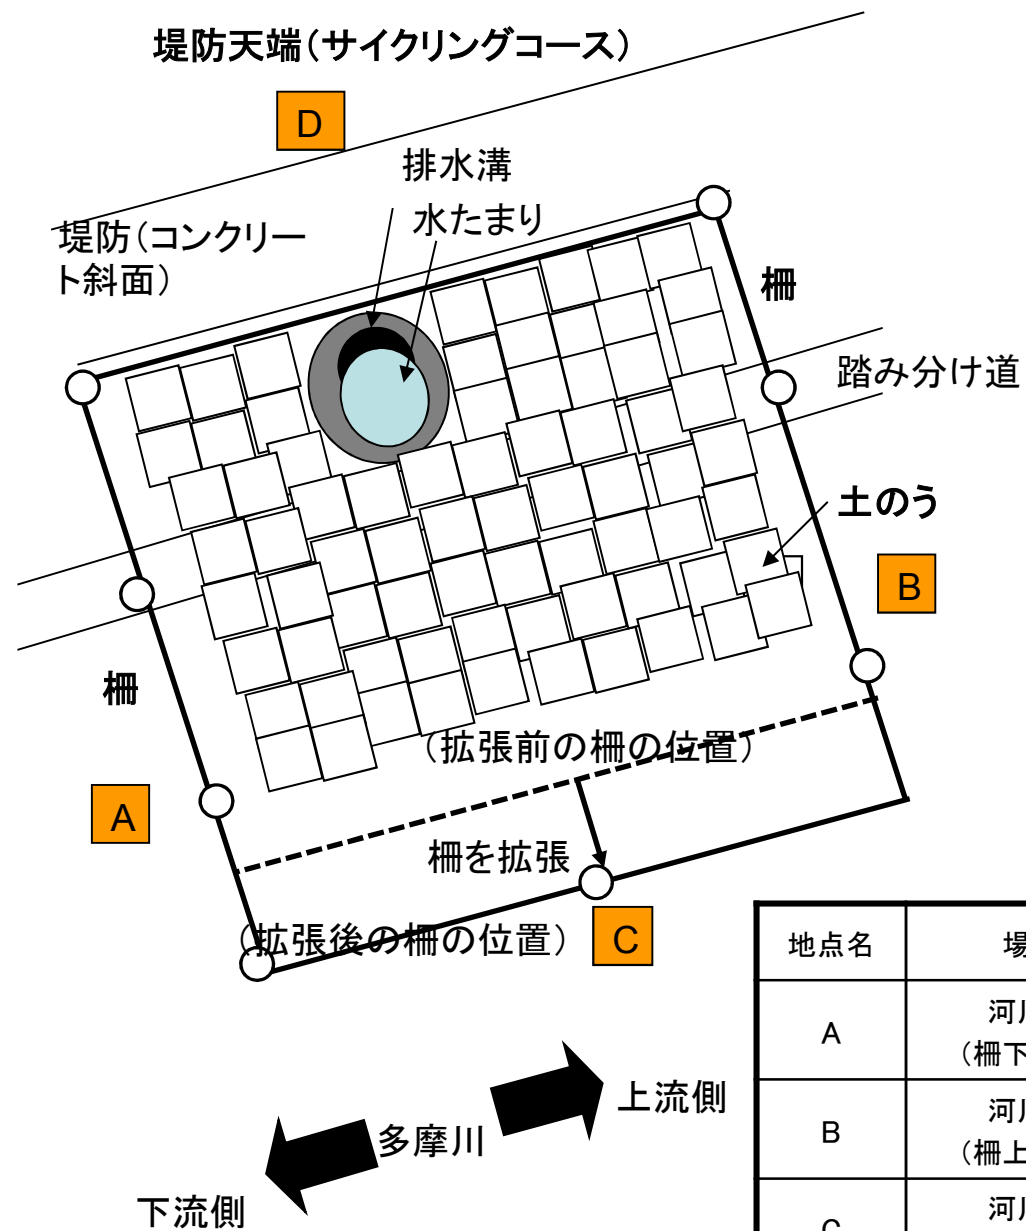
## 河川敷②地点

※9月12日の測定において、一部の測定地点(C地点)で市の公共施設の目安である毎時0.19 $\mu$ Svを超えたため、9月18日に再測定を行いました。

1mの高さで測定(単位: $\mu$ Sv/h)

| 地点名 | 場所 | 9/12 | 9/18 | 10/5 | 11/12 | 12/6 | 1/21 | 2/20 |
| A | 河川敷<br>(柵下流側) | 0.15 | 0.13 | 0.15 | 0.15 | 0.17 | 0.15 | 0.15 |
| B | 河川敷<br>(柵上流側) | 0.11 | 0.11 | 0.12 | 0.14 | 0.13 | 0.14 | 0.14 |
| C | 河川敷<br>(柵多摩川側) | 0.20 | 0.19 | 0.14 | 0.14 | 0.16 | 0.15 | 0.15 |
| D | サイクリング<br>コース | 0.11 | 0.10 | 0.10 | 0.09 | 0.11 | 0.10 | 0.10 |

毎時0.19 $\mu$ Svを超えた箇所については、本市から当該河川敷の管理者である国土交通省京浜河川事務所に適切な措置を要請した結果、柵が拡張されました。

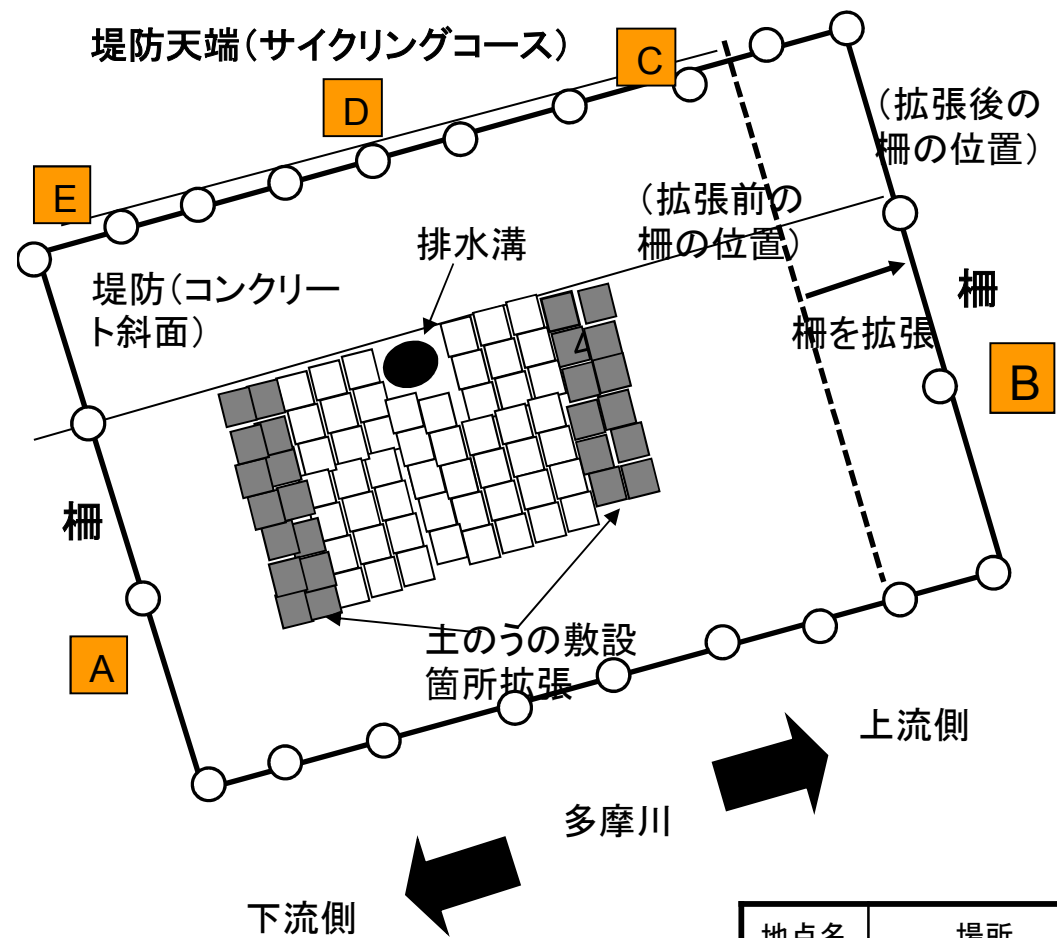
## 河川敷③地点

※9月12日の測定において、一部の測定地点(B地点)で市の公共施設の目安である毎時0.19 $\mu$ Svを超えたため、9月18日に再測定を行いました。

1mの高さで測定(単位:  $\mu$ Sv/h)

| 地点名 | 場所 | 9/12 | 9/18 | 10/5 | 11/12 | 12/6 | 1/21 | 2/20 |
| A | 河川敷<br>(柵下流側) | 0.11 | 0.10 | 0.10 | 0.10 | 0.10 | 0.11 | 0.11 |
| B | 河川敷<br>(柵上流側) | 0.24 | 0.21 | 0.09 | 0.09 | 0.12 | 0.12 | 0.11 |
| C | サイクリング<br>コース上流側 | 0.13 | 0.13 | 0.12 | 0.11 | 0.13 | 0.12 | 0.11 |
| D | サイクリング<br>コース 中央 | 0.19 | 0.18 | 0.14 | 0.15 | 0.16 | 0.17 | 0.15 |
| E | サイクリング<br>コース 下流側 | 0.12 | 0.11 | 0.09 | 0.10 | 0.10 | 0.10 | 0.10 |

毎時0.19 $\mu$ Svを超えた箇所については、本市から当該河川敷の管理者である国土交通省京浜河川事務所に適切な措置を要請した結果、柵及び土のうの敷設箇所が拡張されました。
