令和6年度川崎市石綿飛散防止対策セミナー

# 川崎市における 石綿飛散防止対策の現状について

令和7年2月13日

川崎市環境局環境対策部環境対策推進課

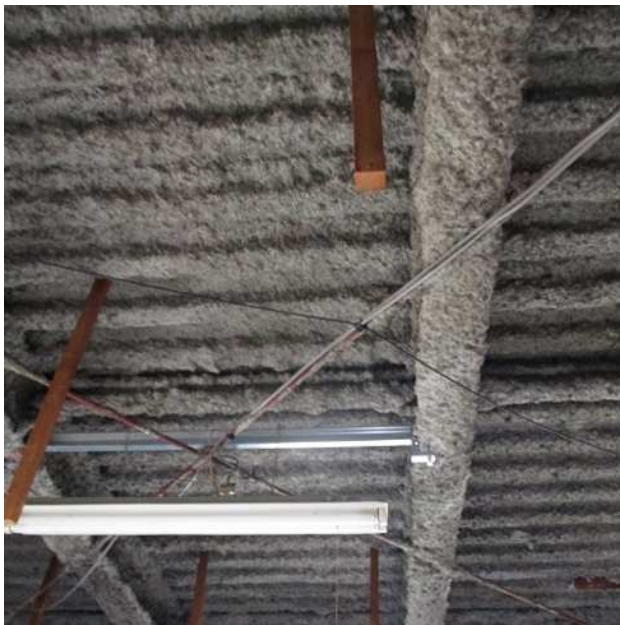
- ◆耐火等の目的で鉄骨に施工される吹付材
- ◆防音や結露防止の目的でコンクリートに施工されることも
- ◆非常に飛散性が高い

吹付材

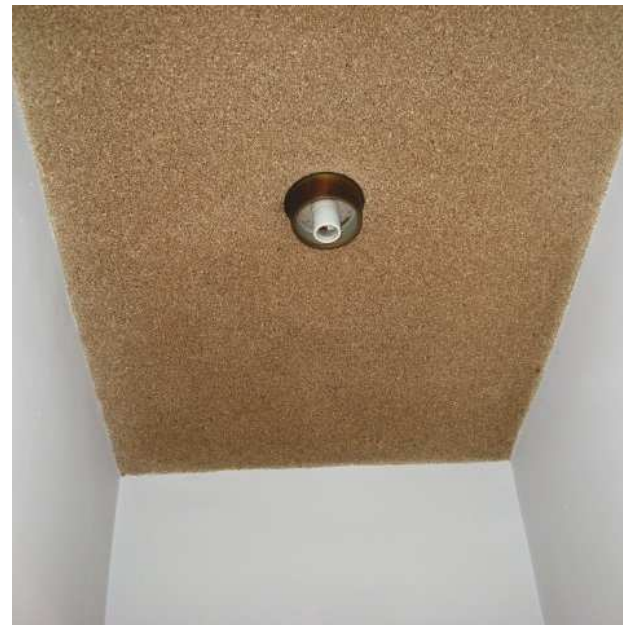
ひる石（バーミキュライト）

※バーミキュライトとパーライトは、レベル3建材ではなく、レベル1建材に該当するため、注意が必要

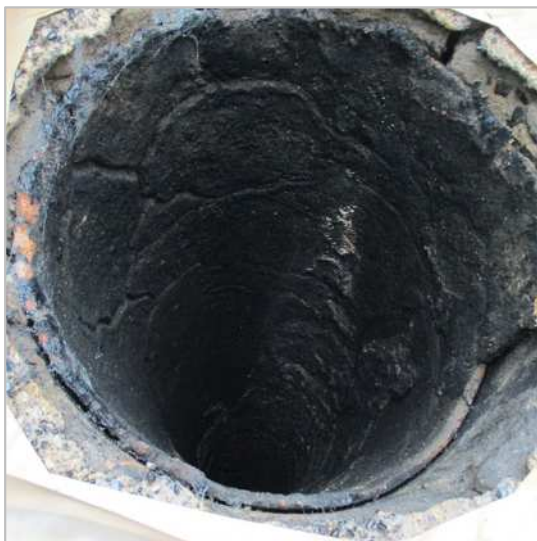
◆煙突や折板屋根の断熱材、配管の保温材、鉄骨の耐火被覆材等

煙突断熱材

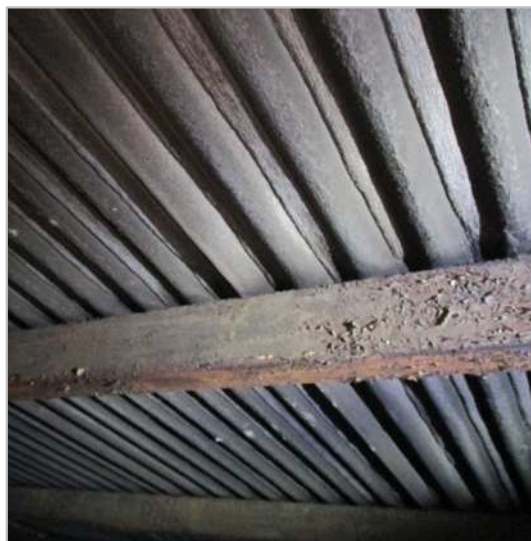
折板屋根断熱材

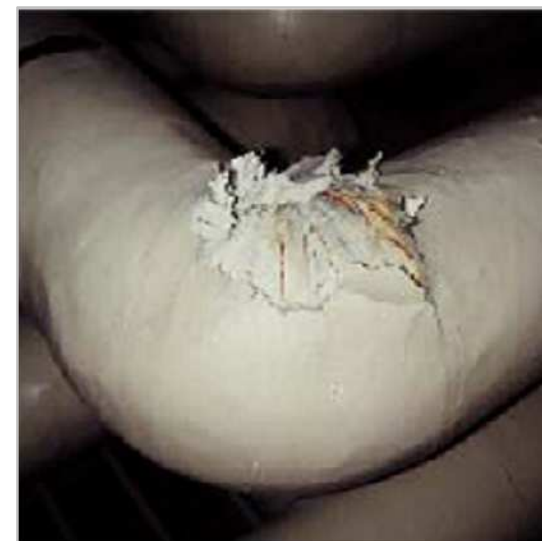
配管保温材

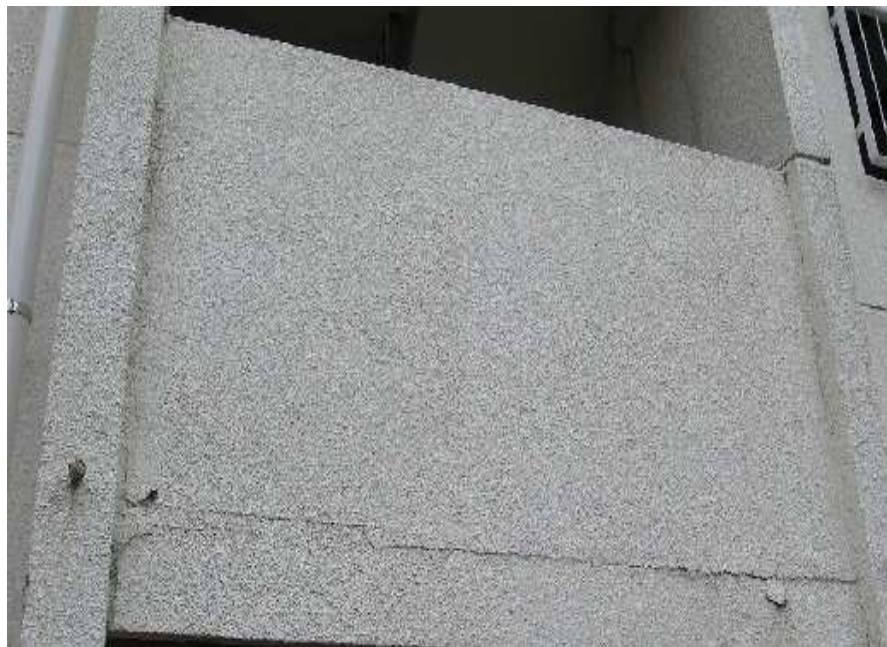
◆主に外壁に施工されている他、和室の聚楽壁にも施工されている

仕上塗材

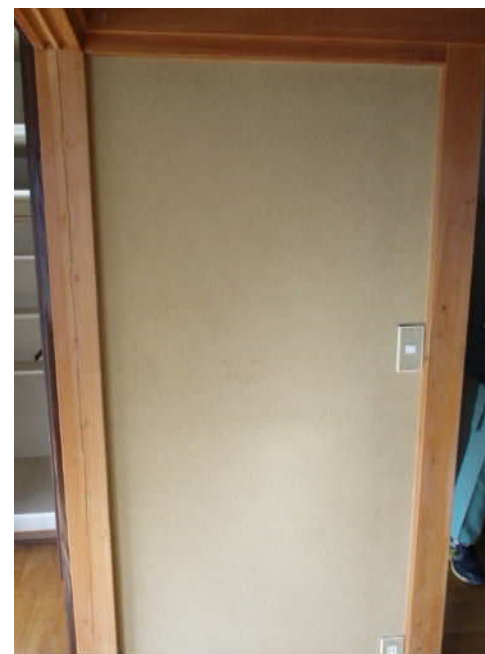
聚楽壁

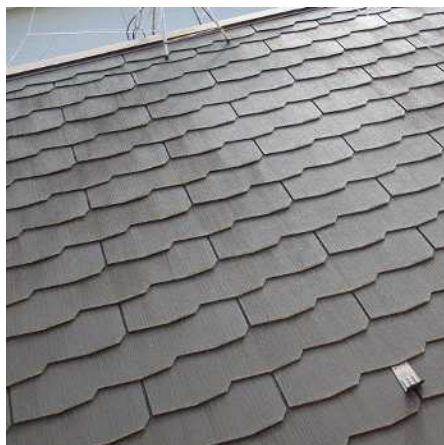
- ◆レベル1, 2建材、石綿含有仕上塗材以外の全ての建材
- ◆戸建て住宅にも多く施工されており、最も身近なアスベスト
- ◆他の建材と比べて通常の使用時については飛散性は低いですが、割ったり壊したりすると飛散のおそれがある。

スレート屋根

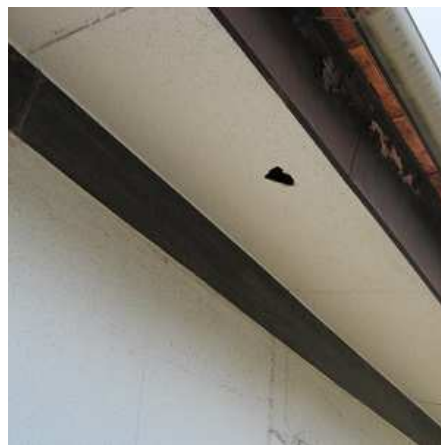
軒天

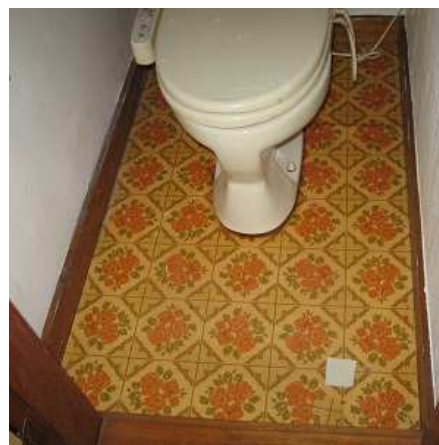
クッションフロア

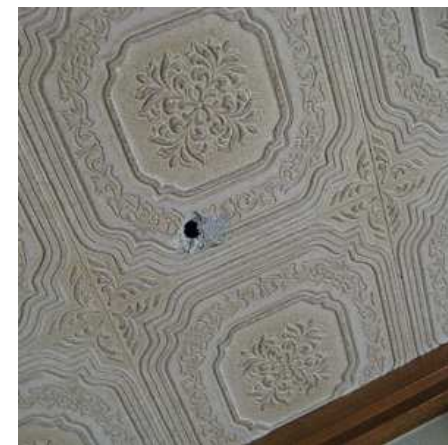
岩綿吸音板

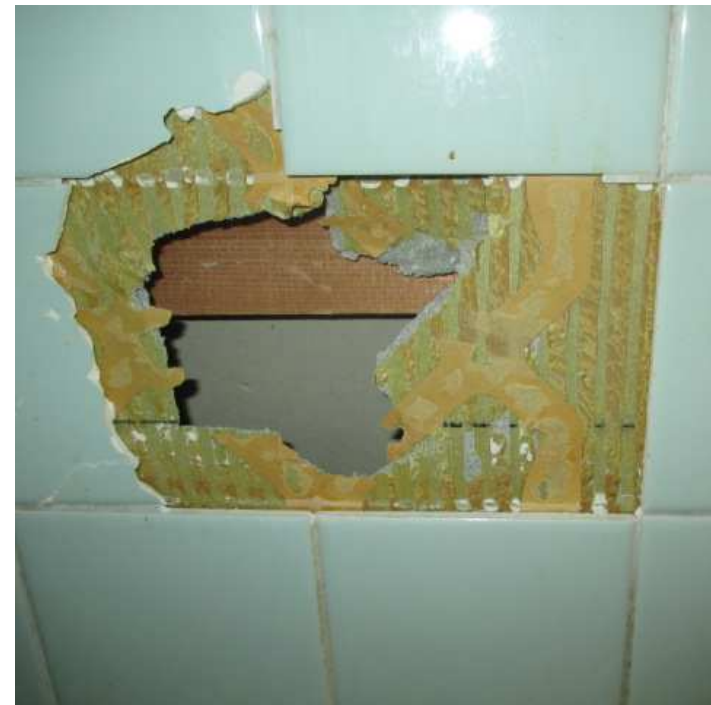
- ◆キッチンや浴室などのタイル裏地にスレート板などが使用されていることがある
- ◆タイル壁の裏地の確認を必ず行う

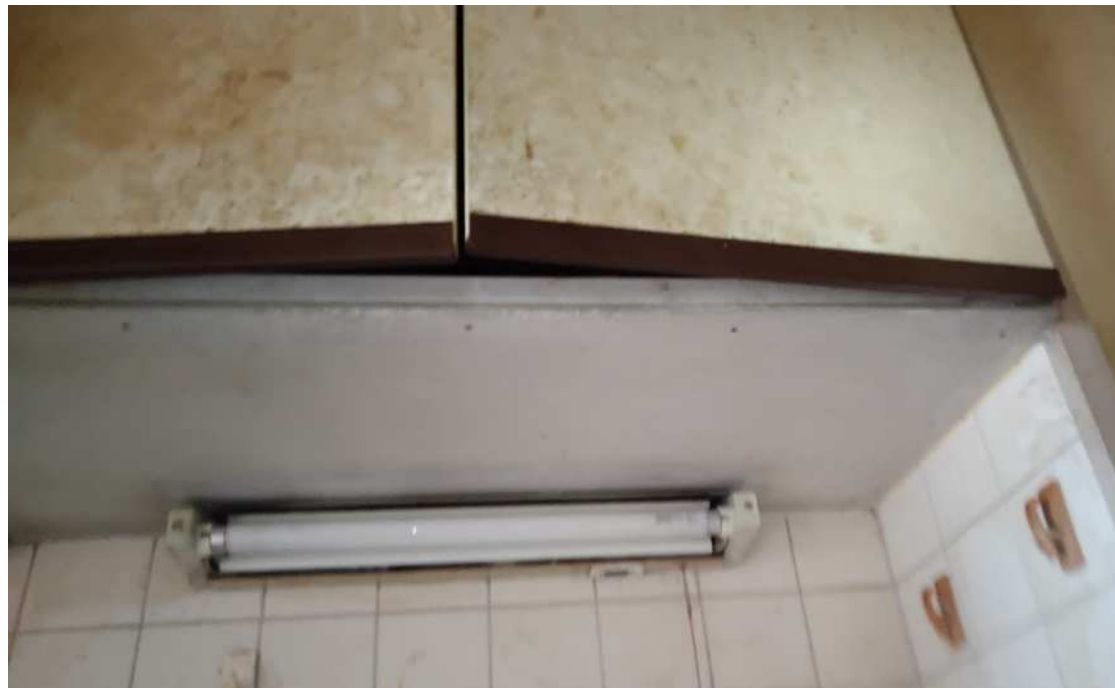
- ◆吊り棚の下部にケイ酸カルシウム板やスレート板が施工されている場合がある。

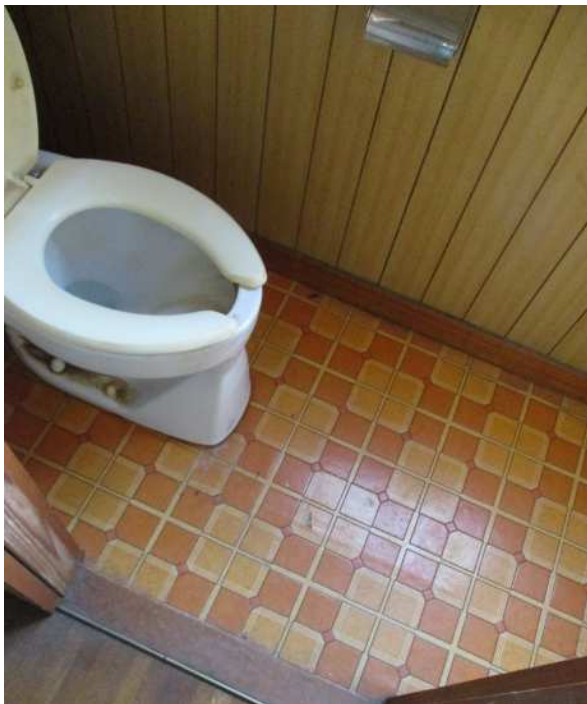
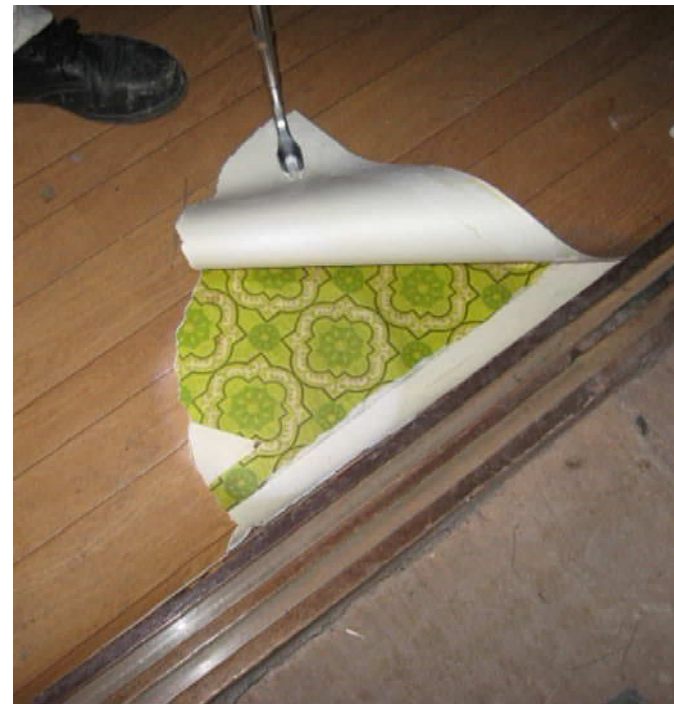
◆トイレ、脱衣所、キッチンなど水回りに施工されていることが多い。

◆リフォームなどで二重に貼られている場合もあるので注意する。

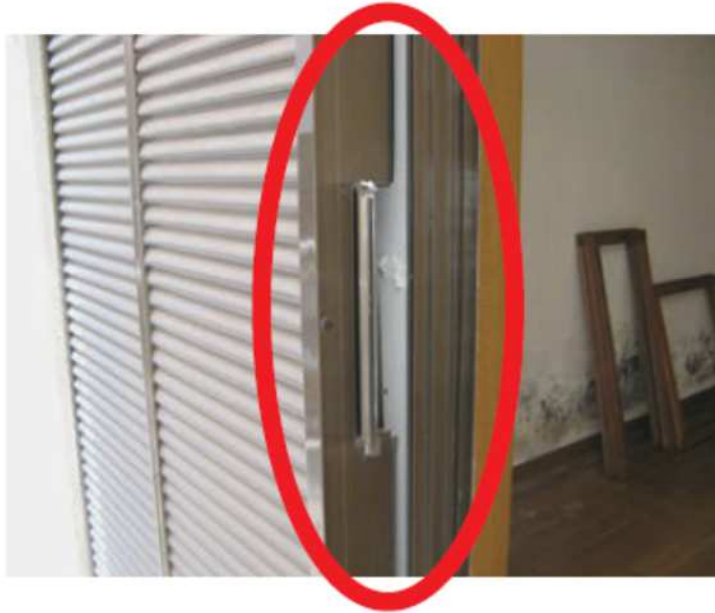
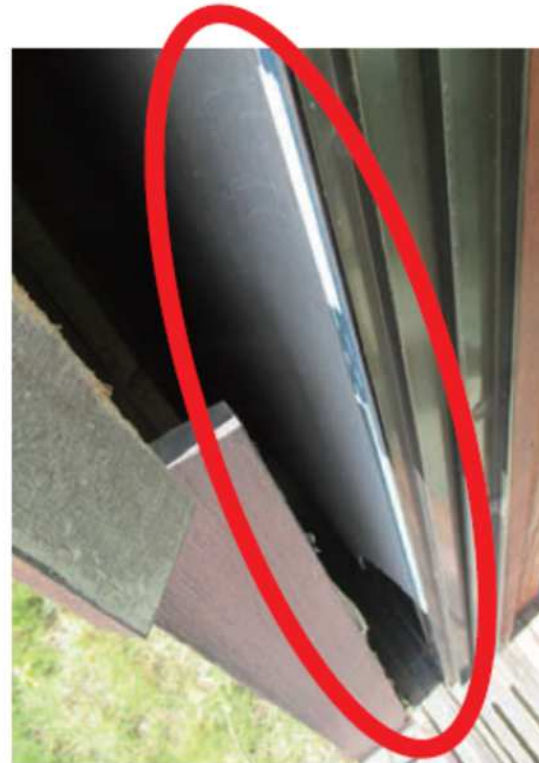
◆戸袋内部にケイ酸カルシウム板やスレート板が施工されている場合がある。

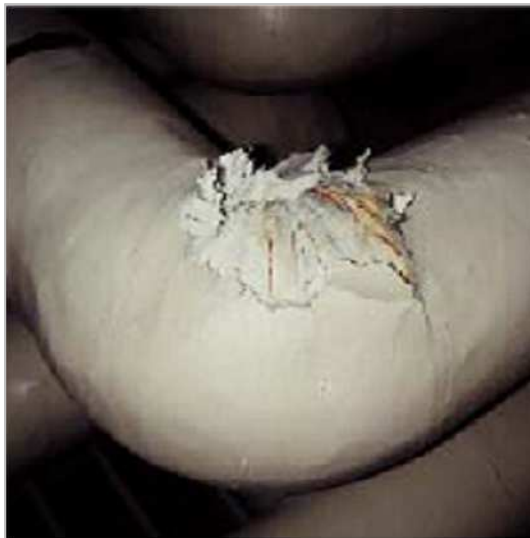
- ◆直管部の保温材ではアスベストが使用されていない場合でもエルボ部分の保温材にはアスベストが使用されている場合があるので注意。

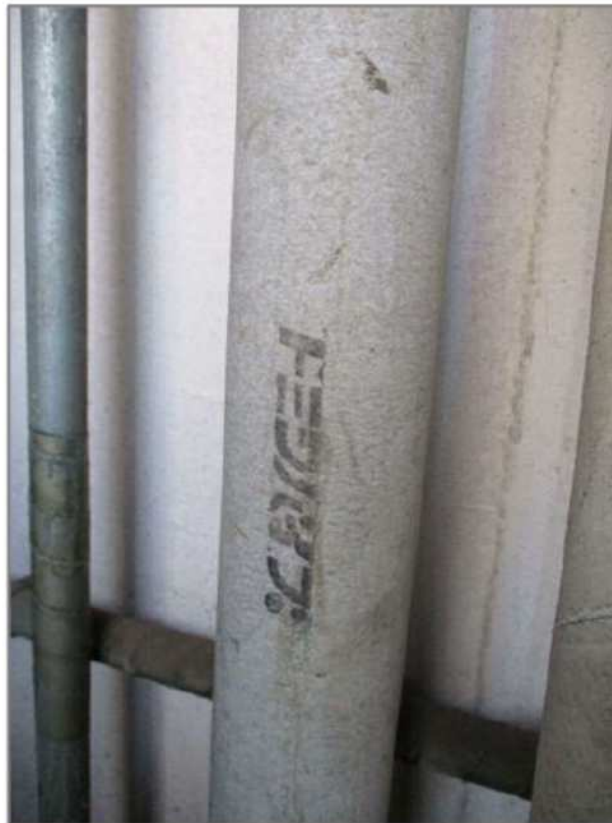
- セメント円筒管（耐火二層管、トミジ管）

- ◆配管の周囲をスレート建材で覆っていることがある。
