### 4.5.3 テレビ受信障害

#### 4.5.4 風 害

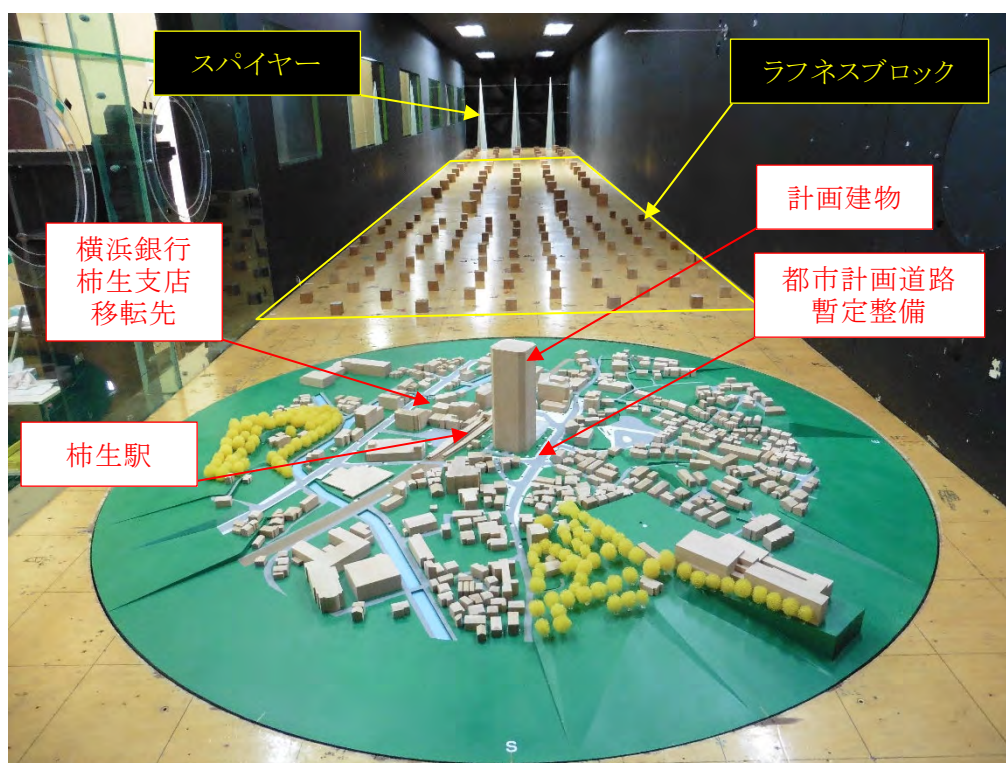
写真 4.5.4-1 風洞実験施設内の状況（ケース 3、手前が南）

風洞実験施設の状況及び模型の状況は、写真 4.5.4-1 に示すとおりである。

地表面付近の風は、地形の凹凸や建物などにより、上空よりも風速が低くなる。そのため、風洞実験時の風洞内の気流については、計画地付近を吹く風の状況と相似した気流を風洞内に再現する必要があることから、写真 4.5.4-1（p.355）に示したとおり、風洞内にスパイヤーやラフネスブロック等を配置することにより、計画地付近の気流を風洞内に再現した。

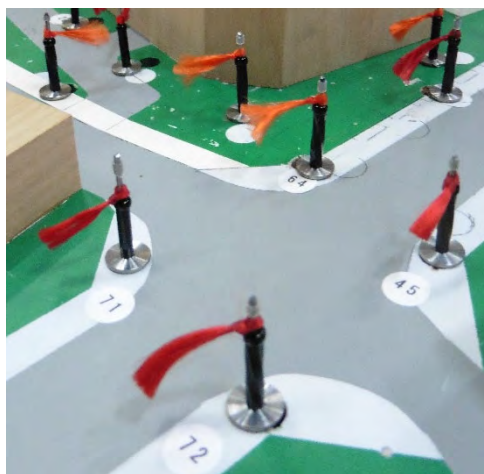
写真 4.5.4-2 風向測定状況

また、風向測定は、各予測地点に設置した小旗を上部から写真撮影し、これを読み取ることによって行った（写真 4.5.4-2 参照）。

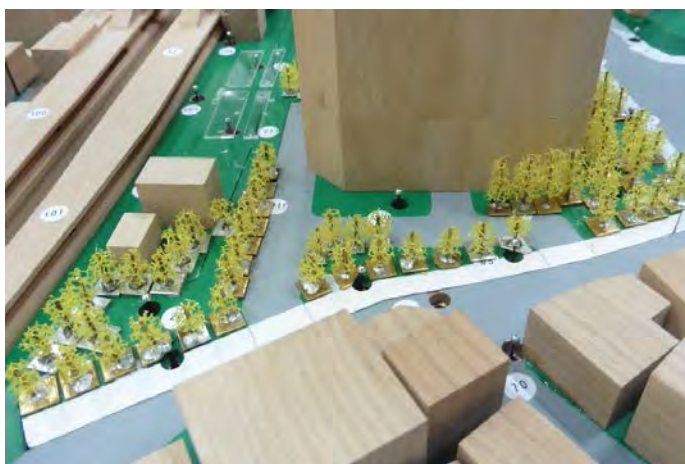
写真 4.5.4-3 防風対策

ケース 4 における防風対策としては、図 4.5.4-9 に示すとおり、植栽（樹高 5m、8m の高木常緑樹）及びサインボード（案内掲示板、幅 2m、高さ 3m、風の透過率 0%）とした（写真 4.5.4-3、図 4.5.4-9、資料編 p.資 8-28～8-29 参照）

本事業の実施にあたっては、防風植栽の効果が継続的に維持されるよう、適切に維持管理を行うとともに、維持管理を恒久的に行える体制を整えるなどの環境保全の措置を講ずる。
